Barbara Bielinis-Kopeć,  
*historyk sztuki*  
 Wojewódzki Urząd Ochrony  
 Zabytków w Zielonej Górze

Dariusz Markowski  
*konserwator dzieł sztuki*  
 Zakład Konserwacji Malarstwa i Rzeźby Polichromowanej  
 Uniwersytetu Mikołaja Kopernika w Toruniu

**WYSTRÓJ WNĘTRZ DAWNEGO SANATORIUM W TRZEBIECHOWIE  
 DZIEŁO HENRY'EGO VAN DE VELDE  
 STAN BADAŃ I PRAC KONSERWATORSKICH W LATACH 2004-2005**

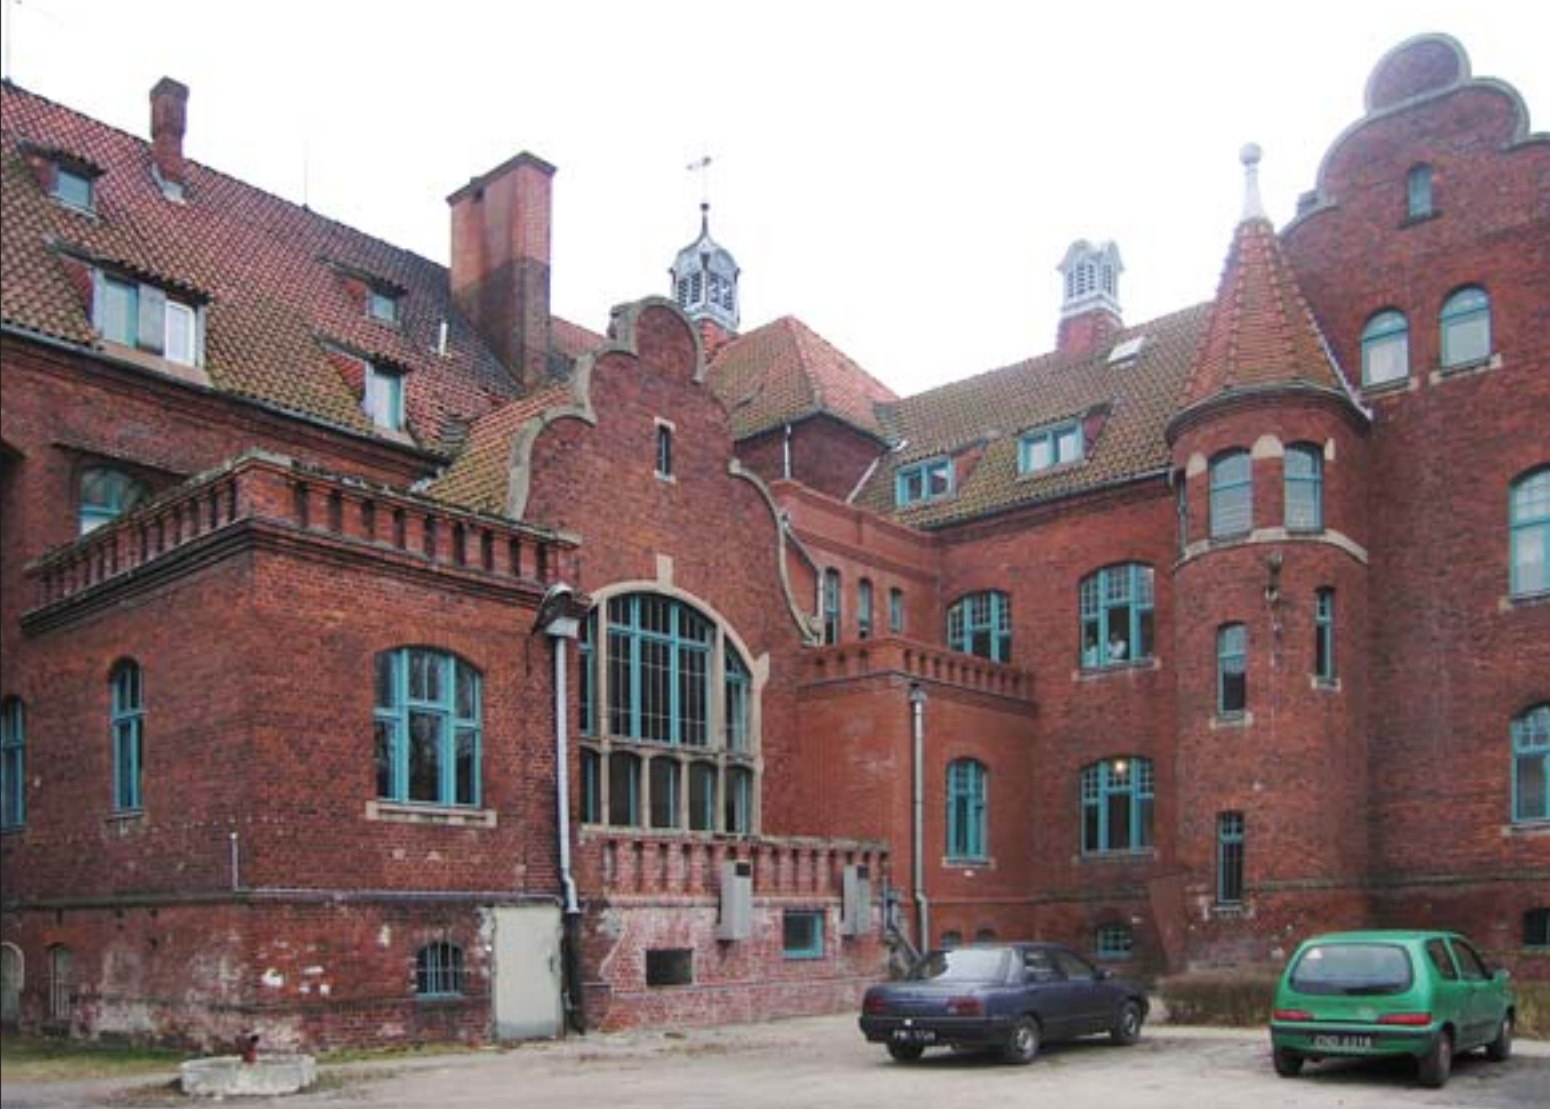
22. Elewacja tylna budynku sanatoryjnego. Fot. B. Bielinis-Kopec.  
22. Rear elevation of the sanatorium building. Photo: B. Bielinis-Kopec.

Skutkiem braku remontów i konserwacji jest stwierdzone zawilgocenie murów wewnętrznych na poziomie piwnic oraz murów zewnętrznych. Jest to szczególnie widoczne w miejscach odprowadzenia wód opadowych, przy rurach spustowych i rynnach. Wilgoć spowodowała zniszczenie materiału wiążącego, korozję wierzchnich warstw cegły, naruszenie spoiwości i statyki murów budowli. Również pokrycie dachów jest nieszczelne, a dachówka – w znacznym stopniu zlasowana – kwalifikuje się w całości do wymiany. Część elementów konstrukcyjnych więźby dachowej uległa zniszczeniu, zwłaszcza w miejscach, gdzie narażona była na działanie wód opadowych. Więźba jest także porażona przez owady, wymaga konserwacji i wymiany uszkodzonych elementów. Przemurowania i naprawy wymagają kominy i wentryzniczki zdobiące dachy, ukryte pod dekoracyjną formą wieżyczek. W złym stanie technicznym znajdują się obramienia szczytów. Widoczne są ich spękania i odspojenia od podłoża.

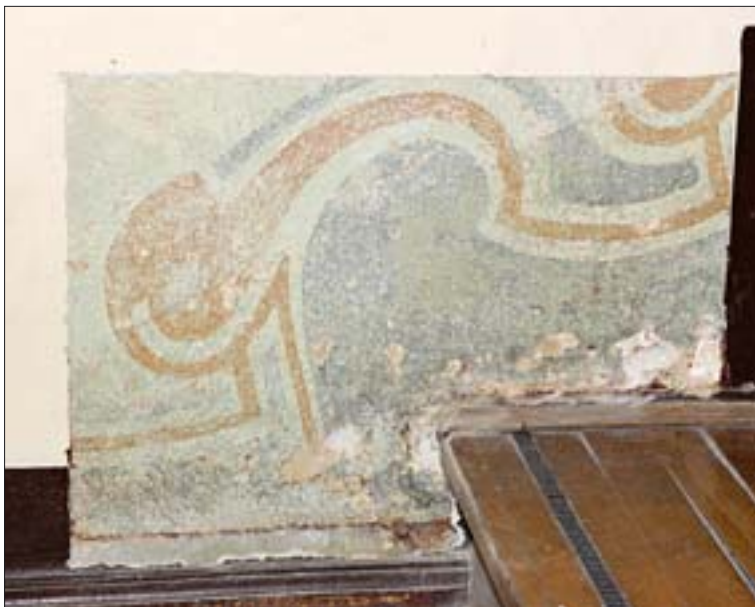
31. Odkrywka dekoracji malarskiej w holu budynku głównego. Fot. D. Markowski.

**Hol.** Ściany holu, narażone na uszkodzenia mechaniczne, były kilkakrotnie przemalowane farbą olejną. Partie ścian na parterze przy wejściu ulegały zawilgoceniu, co uwidoczniło się w całkowitej wymianie tynku i w kilkakrotnych jego naprawach. W tym miejscu oryginalna warstwa malarska uległa całkowitemu zniszczeniu. Wiele zniszczeń spowodowało również montowanie skrzynek elektrycznych – otwory wybijało, nie mając świadomości, że występują tam polichromie – oraz centralnego ogrzewania (szczególnie

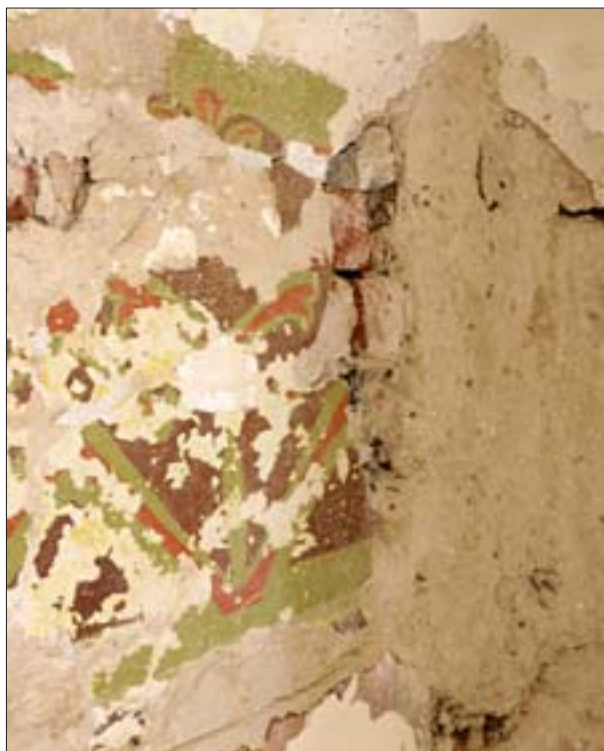
35. Pokój towarzyski I, fragment dekoracji malarskiej z widocznymi zniszczeniami tynku i polichromii. Fot. D. Markowski.

35. Social room I, fragment of painted decoration with visibly damaged plaster and polychrome. Photo: D. Markowski.

W partiach narażonych na zawilgocenia – przyległych do okna oraz znajdujących się w sąsiedztwie wtórnie zamontowanego zlewu – występowały największe zniszczenia w obrębie zarówno warstwy malarskiej, jak i tynków. Znaczne zniszczenia stwierdzono także w miejscach wtórnego rozmieszczenia przewodów elektrycznych oraz instalacji wodnej. Prawdopodobnie mechaniczne uszkodzenia oraz zawilgocony i osłabiony tynk były powodem jego odpajania od podłoża.

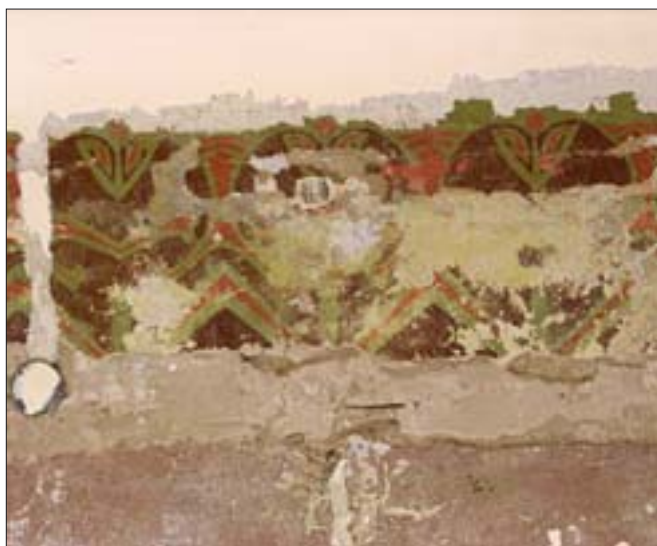
**Pokój towarzyski I (dla panów).** W wyniku licznych remontów i przemurowań znaczna część tynków wraz z pierwotną polichromią została zniszczona. Ze ścian, poniżej ornamentu, przed ich ponownym pokryciem farbą usunięto niegdyś aż do tynku pierwotną warstwę malarską.

34. Pokój towarzyski I w budynku głównym, fragment dekoracji malarskiej w trakcie usuwania warstw przemalowań. Na zdjęciu widoczne zniszczenia polichromii. Fot. D. Markowski.

34. Social room I in the main building. Fragment of painted decoration in the course of removing layers of repainting. In the photograph: visible damaged polychrome. Photo: D. Markowski.

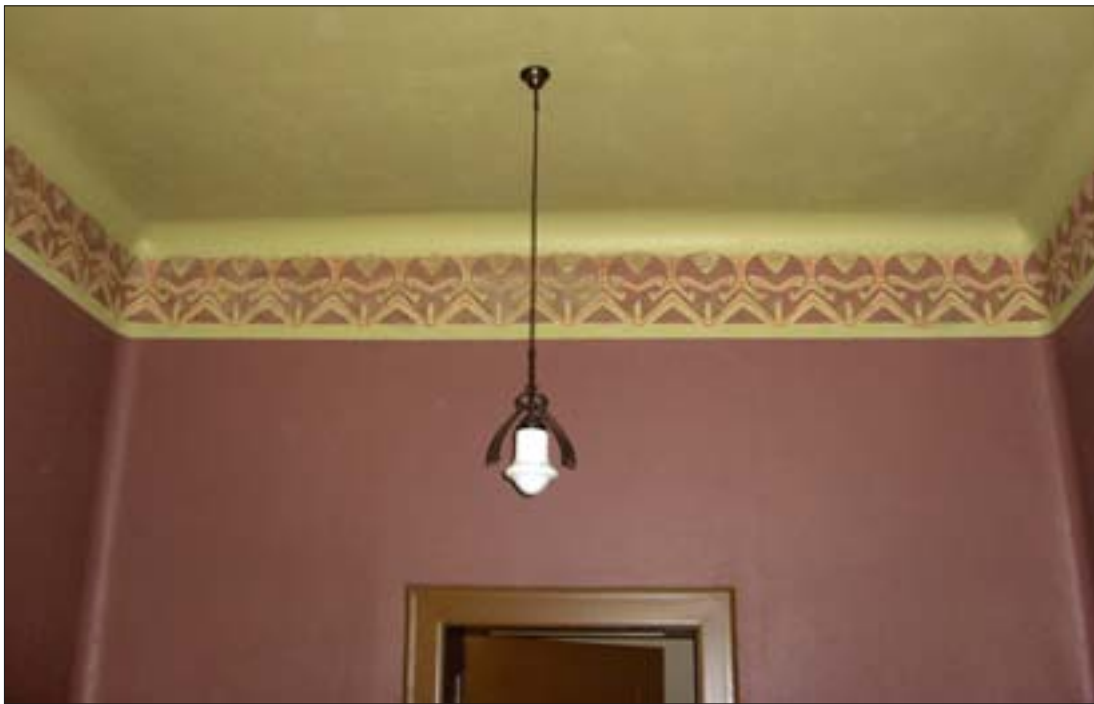
37. Pokój towarzyski I, fragment pomieszczenia po konserwacji i restauracji. Fot. D. Markowski.

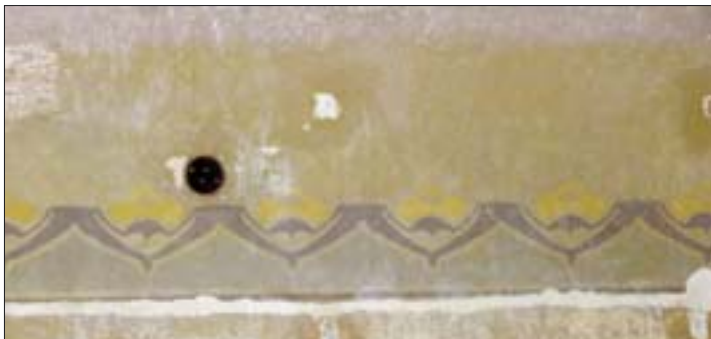
**Pokój towarzyski II** (dla pań). Widoczne były w nim liczne naprawy tynku. W miejscach prowadzenia instalacji elektrycznej oraz wodno-kanalizacyjnej występowały znaczne ubytki oryginalnego tynku. Można było wyodrębnić kilka przeróbek instalacji, w wyniku których zniszczeniu uległa oryginalna polichromia wraz z tynkiem.

36. Pokój towarzyski II, fragment dekoracji malarskiej po usunięciu warstw przemalowań. Fot. D. Markowski.

cegły. W górnych partiach ścian oraz narożnikach, szczególnie przy ścianie zewnętrznej z oknem widoczne były liczne ubytki i odspojenia tynku. Stan taki mógł być efektem zawilgocenia tych partii ścian na skutek zamakania murów lub nieszczelności dachu.

Ściany, ze względu na zły stan zachowania warstwy pierwotnej po usunięciu przemalowań, zostały

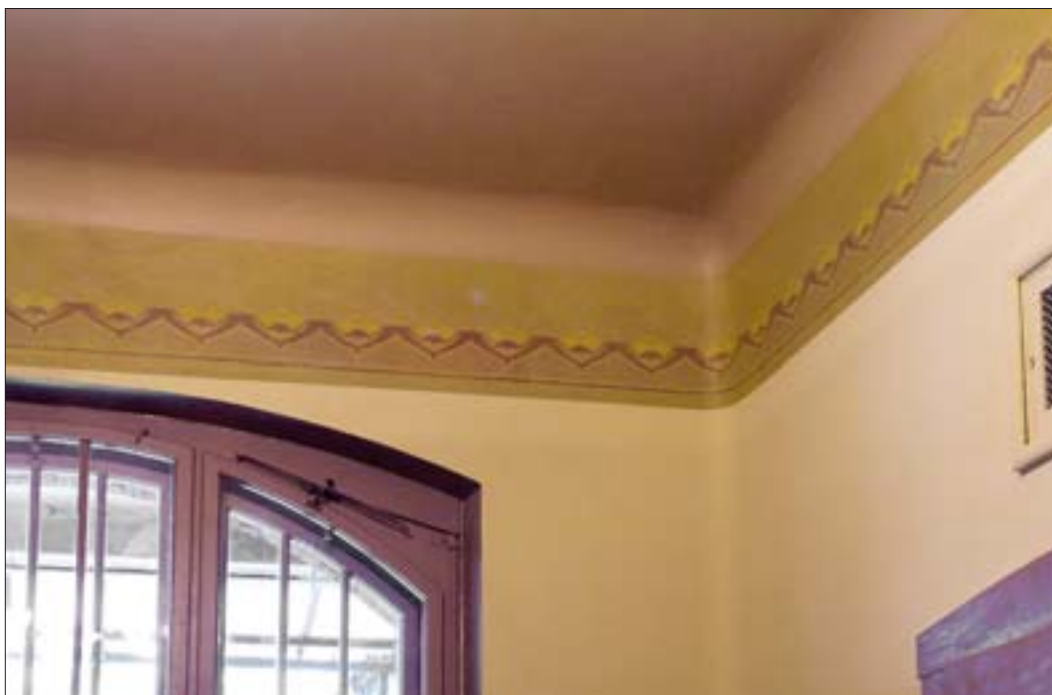
38. Pokój towarzyski II, fragment pomieszczenia po konserwacji i restauracji. Fot. D. Markowski.  
38. Social room II, fragment of interior after conservation and restoration. Photo: D. Markowski.

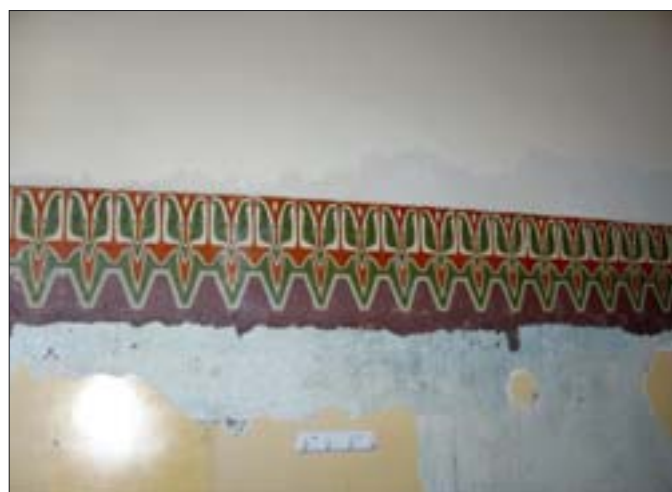
**Pokój bilardowy.** W przeszłości został on przedzielony ścianą przebiegającą wzdłuż dekoracyjnej belki na suficie na 2 mniejsze pomieszczenia. Ścięto wówczas fragment tej belki, aby dostosować jej szerokość do grubości ściany działowej. Na ścianie na wprost okien wybity został, obok oryginalnego, nowy otwór drzwiowy. W wyniku tych zmian oraz innych remontów i przemalowań duża część tynków wraz z pierwotną polichromią została zniszczona.

W partiach narażonych na zawilgocenia, przyległych do okna oraz znajdujących się w sąsiedztwie wtórnie zamontowanych zlewów, występowały największe zniszczenia zarówno warstwy malarskiej, jak i tynków. Zniszczenia pojawiały się także w miejscach późniejszego rozmieszczenia przewodów elektrycznych oraz instalacji wodnej. Zaślepieno prawdopodobnie otwór grzewczy w dolnej części ściany, a znajdujący się pierwotnie powyżej otwór wentylacyjny zamurowano.

39. Pokój bilardowy, fragment dekoracji malarskiej w trakcie usuwania warstw przemalowań. Fot. D. Markowski.  
39. Billiard room, fragment of painted decoration in the course of removing layers of repainting. Photo: D. Markowski.

zachowana. Największe ubytki ornamentu występowały w miejscu wybitcia wtórnego otworu drzwiowego. Warstwa malarska wykazywała dobrą przyczepność do podłoża.

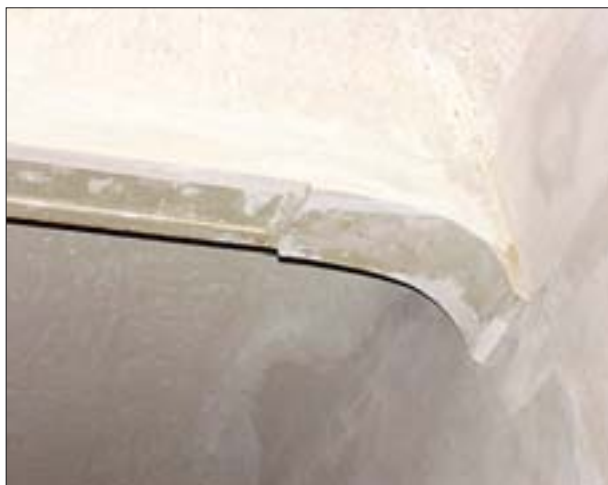
40. Pokój bilardowy, fragment dekoracyjnej belki na suficie po uzupełnieniu ubytków tynku. Profile belki w trakcie murowania ściany przedzielającej pomieszczenie na dwa mniejsze zostały częściowo zniszczone. Fot. D. Markowski.

40. Billiard room, fragment of decorative ceiling beam after supplementing the missing plaster. The beam sections had been partly destroyed in the course of building a wall dividing the interior into two smaller ones. Photo: D. Markowski.

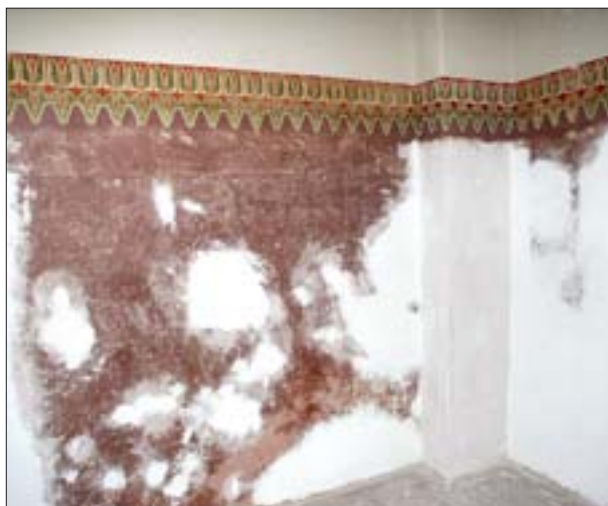
41. Pokój bilardowy, fragment ściany po uzupełnieniu ubytków tynku, w trakcie uzupełniania ubytków polichromii. Fot. D. Markowski.

41. Billiard room, fragment of wall after supplementing the missing plaster in the course of filling gaps in the polychrome. Photo: D. Markowski.

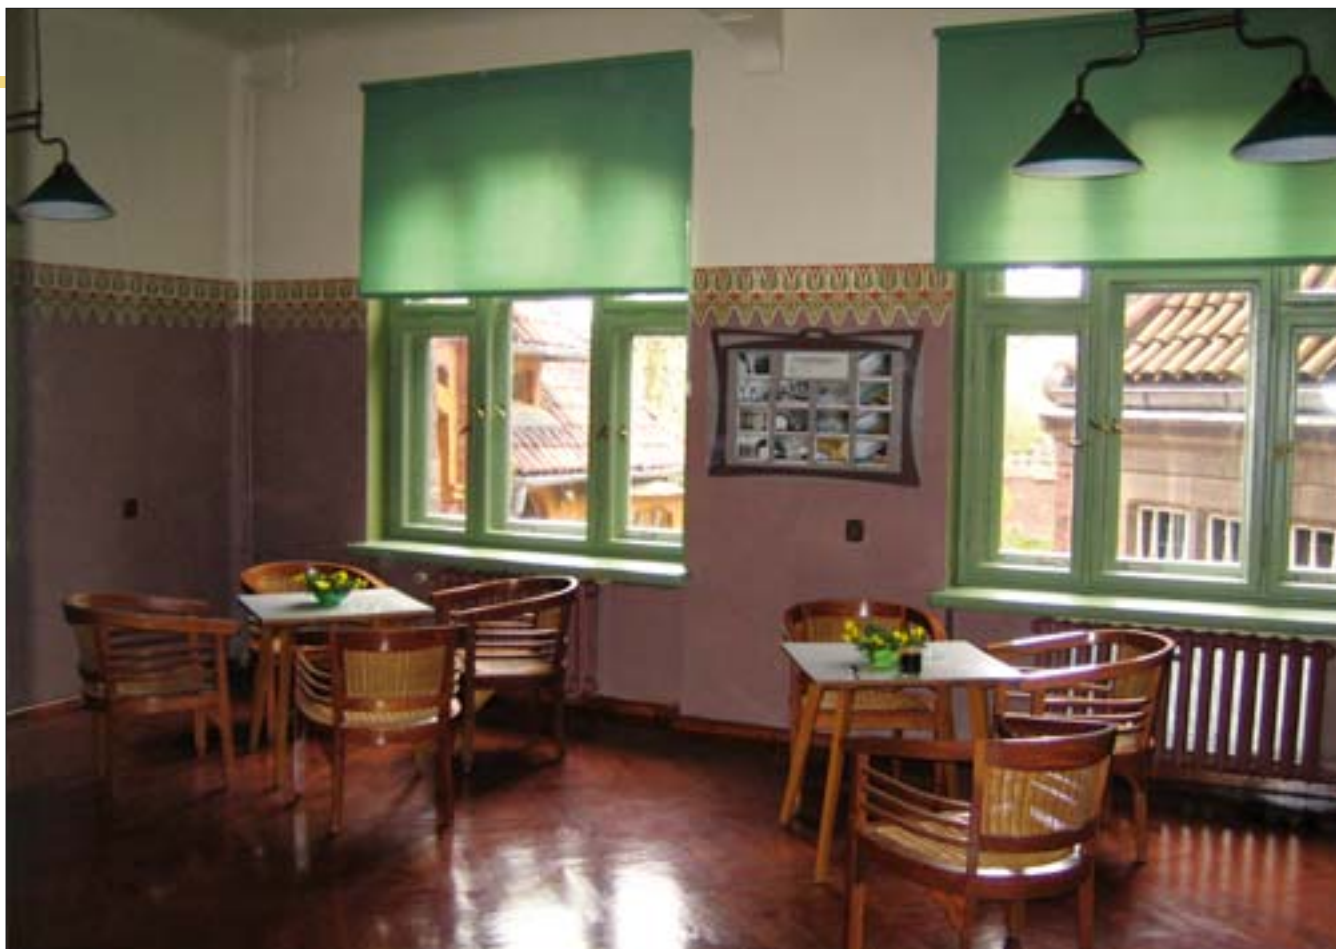
42. Pokój bilardowy po konserwacji i restauracji. Fot. D. Markowski.  
42. Billiard room after conservation and restoration. Photo: D. Markowski.

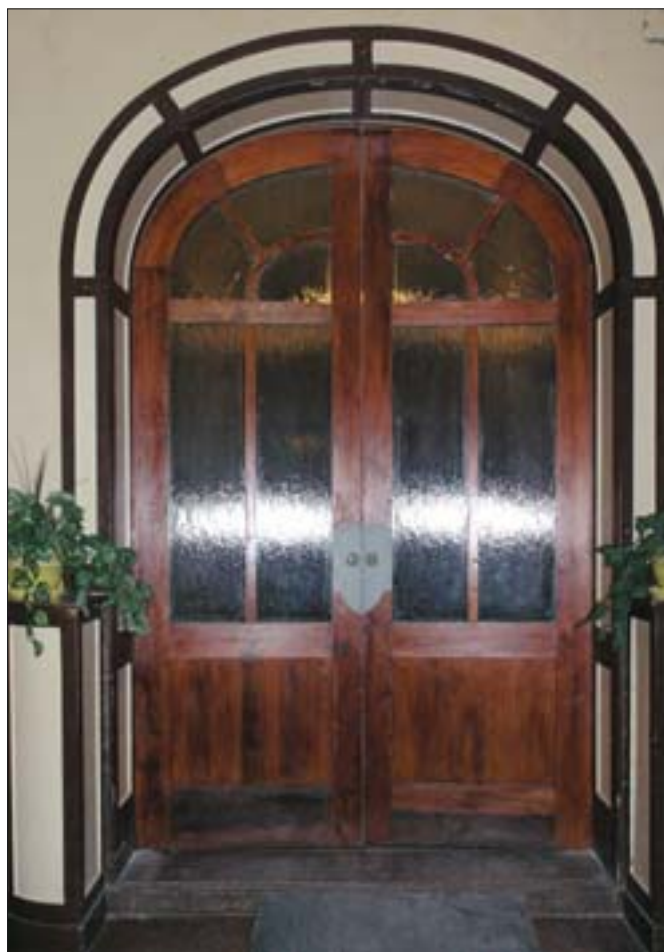
**Drzwi w holu głównym.** Pierwotna warstwa malarska została z dwóch stron drzwi przynajmniej trzykrotnie przemalowana. Drewno było dobrze zachowane, nie stwierdzono występowania śladów żerowania owadów. Pękły jedynie pojedyncze listwy przy szybach. Drobne ubytki drewna spowodowane były zniszczeniami mechanicznymi.

46. Drzwi w holu głównym po konserwacji i restauracji. Fot. D. Markowski.  
46. Doors in the main hall after conservation and restoration. Photo: D. Markowski.
