Portal Sieni Gdańskiej na Długim Targu i wystrój rzeźbiarski kamienicy Andrzeja Schlütera Starszego przy ul. Piwnej 1 w Gdańsku

Ochrona Zabytków 45/4 (179), 324-341

1992

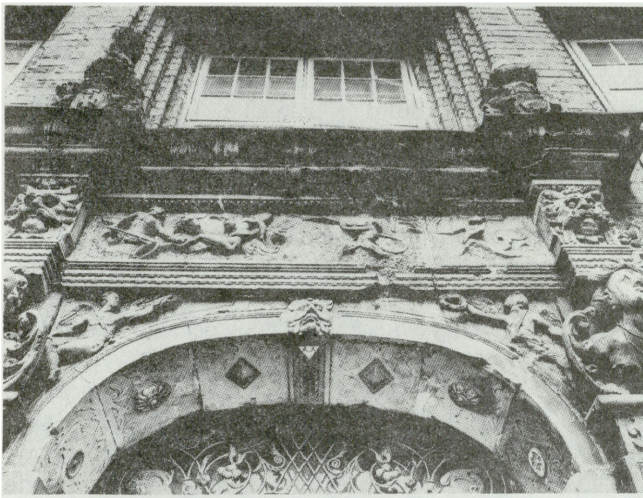
3. Portal Sieni Gdańskiej na Długim Targu w Gdańsku. Widok górnej partii portalu – belkowanie i gzyms – przed konserwacją
 3 The portal of the Danzig Vestibule at Długi Targ Street in Gdańsk. The view of the upper part of the portal – entablature and the ledge – before conservation

W stanie daleko zaawansowanej destrukcji znajdował się architrav wraz ze stojącym na gzymsie oryginalnym kartuszem herbowym. Widoczne na zdjęciu (fot. 3) głębokie ubytki rzeźb powstały na skutek korozji siarczanowej piaskowca. Gzyms portalu pokryty był czarnymi, skorupiastymi nawarstwieniami, z których część odpadła od podłoża odsłaniając osypujący się, pozbawiony lepszycie kamień. Ponadto na całym portalu zaobserwowano liczne

Mocno zniszczony, eksponowany na działanie wód opadowych, pod ciśnieniem hydrostatycznym kartusz kitowano barwioną zaprawą na bazie żywicy epoksydowej i kruszywa o dobranej granulacji²⁴. Pozostałe ubytki w portalu uzupełniono „Minerosem” modyfikowanym dodatkiem drobnoziarnistego kruszywa i pigmentów. Wszystkie uzupełnienia były jaśniejsze od oryginalnego piaskowca i odznaczały się niższą wytrzymałością mechaniczną i wyższą porowatością. Wykute fugi uzupełniono zaprawą na bazie wapna, białego cementu portlandzkiego 250 i kruszywa. Liczne przepalone miejsca na portalu punktowano farbami na bazie spoiwa silikonowego i farbami akrylowymi Talensa. Następnie cały portal wraz z kitami został dodatkowo sztyfobizowany Silakiem-M-11. Na gzyms założono nowe opierzenie z blachy ocynkowanej. Zalecenia dla użytkownika obiektu wypisane zostały do dokumentacji konserwatorskiej²⁵. (fot. 5 a-c).

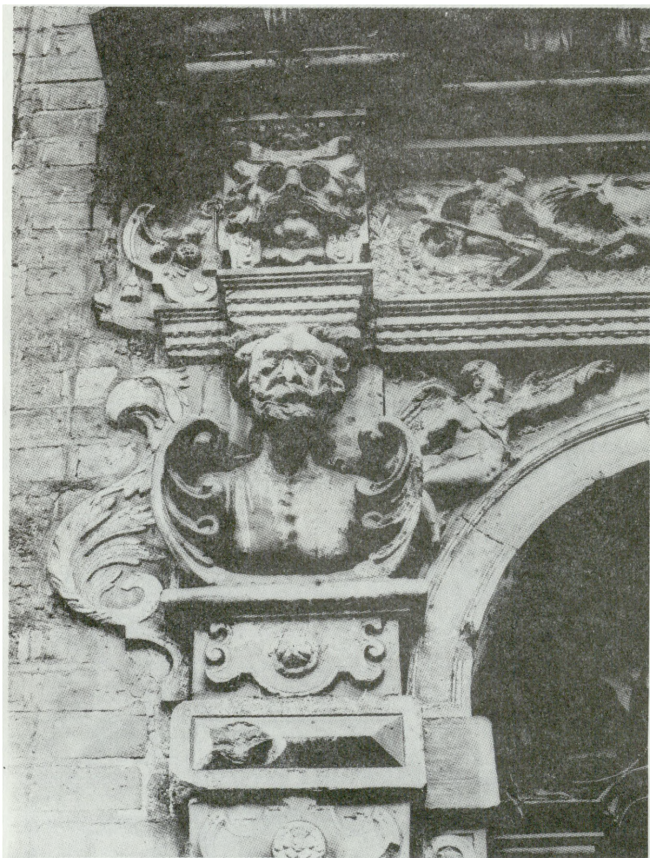
4. Portal Sieni Gdańskiej na Długim Targu w Gdańsku. Lewa strona portalu, fragment pilastra i architrawy – przed konserwacją
 4 The portal of the Danzig Vestibule at Długi Targ Street in Gdańsk. The left side of the portal, a fragment of a pilaster and the architrave – before conservation

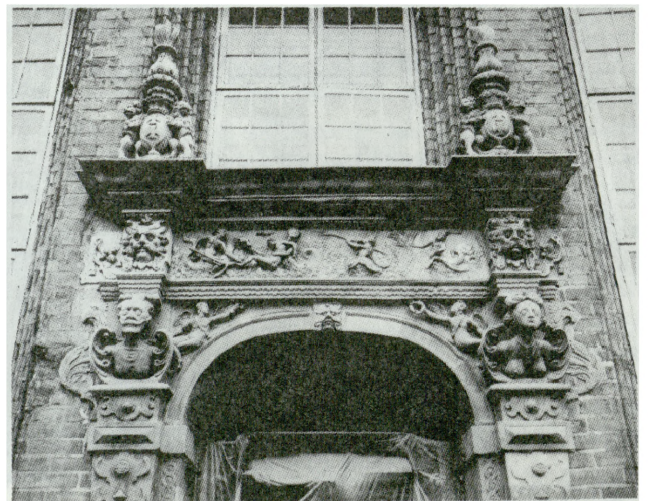
5A. Widok belkowania portalu Sieni Gdańskiej. Ostatni etap prac konserwatorskich
5A. The entablature of the portal of the Danzig Vestibule. The last stage of conservation

5B. Fragment belkowania i gzymsu portalu Sieni Gdańskiej – po konserwacji

5C. Fragment belkowania i gzymsu portalu Sieni Gdańskiej – po konserwacji

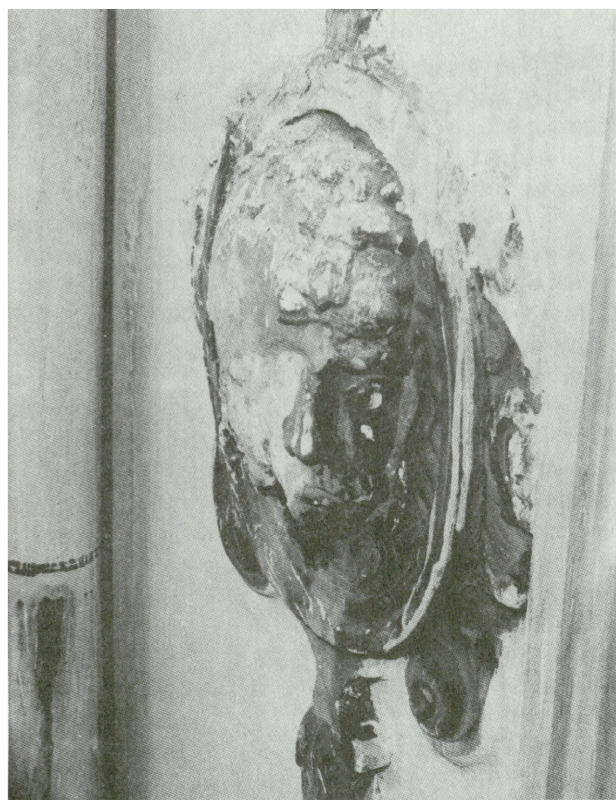
14A. Fasada kamienicy przy ul. Piwnej 1 w Gdańsku. Rzeźba przed konserwacją
14A. The facade of the house at 1 Piwna Street in Gdańsk. A sculpture before conservation.

Widoczne na zdjęciach (fot. 13, 14, 15a-b) ubytki rzeźb są wynikiem foliacji piaskowca gotlandzkiego, objawiającej się tym, że w początkowym stadium rzeźba rozwarstwia się, a następnie fragment jej odpada od podnóża jakby odcięty nożem. Obecność spękań i szczelin w rzeźbach wskazywała na zachodzący, opisany wyżej fizyczny mechanizm niszczenia piaskowca gotlandzkiego.

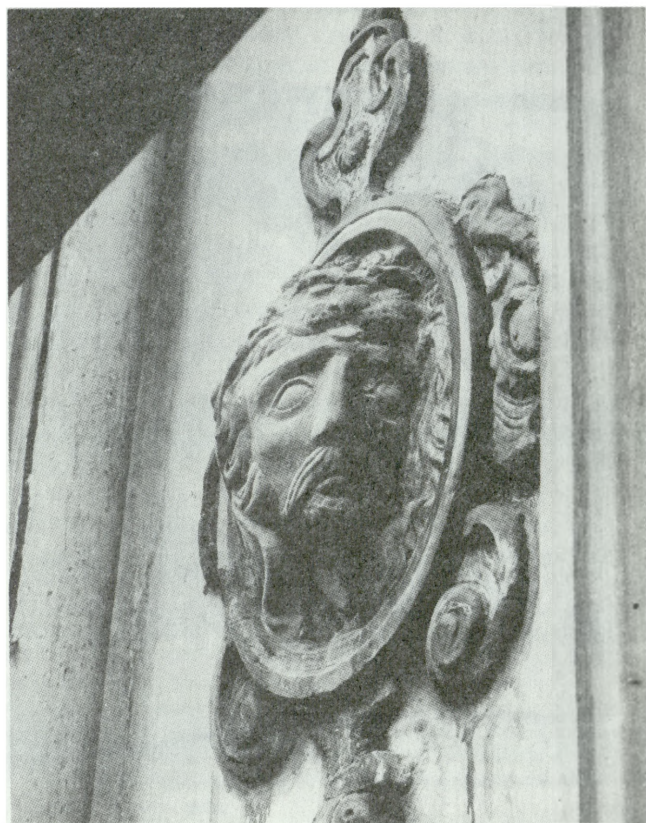
14B. Fasada kamienicy przy ul. Piwnej 1 w Gdańsku. Rzeźba w trakcie konserwacji

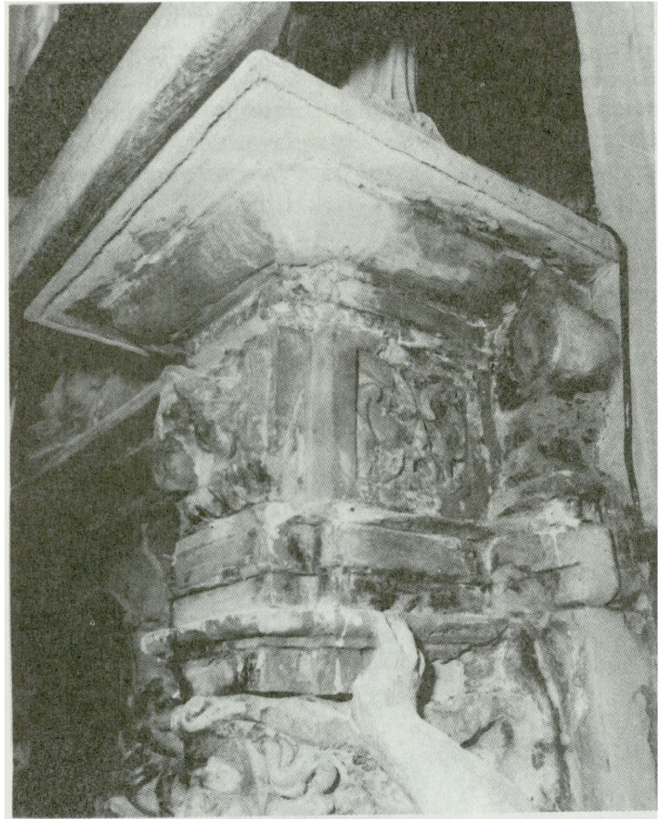
17. Kamienica przy ul. Piwnej 1 w Gdańsku. Fragment belkowania – w trakcie usuwania nawarstwień i przemalowań 17. The house at 1 Piwna Street in Gdańsk. A fragment of the entablature – additions and paint layers are being removed.
