## Maciej Warchoł

konservator architektury  
Narodowy Instytut Dziedzictwa

# Przekształcenia dawnej cerkwi greckokatolickiej w Hannie w świetle badań architektonicznych i dendrochronologicznych

## Transformation of the Former Greek Catholic Church in Hanna: Architectural and Dendrochronological Studies

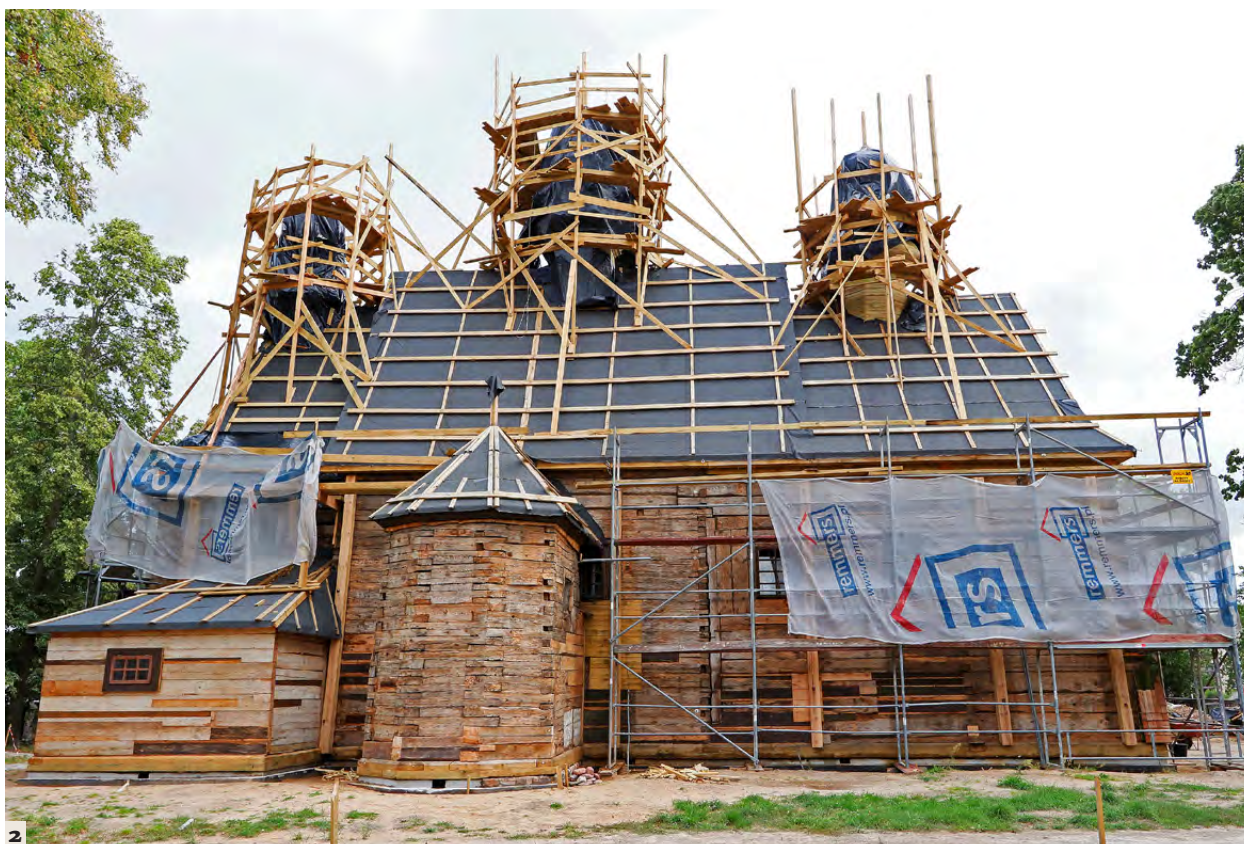
**2.** Widok obiektu w trakcie prowadzonych prac badawczych i remontowych w 2018 r. Ilustracje, jeśli nie zaznaczono inaczej, wykonał autor artykułu

**2.** View of the temple during research and renovation in 2018. Photos and figures, if not indicated otherwise, were taken and prepared by the author

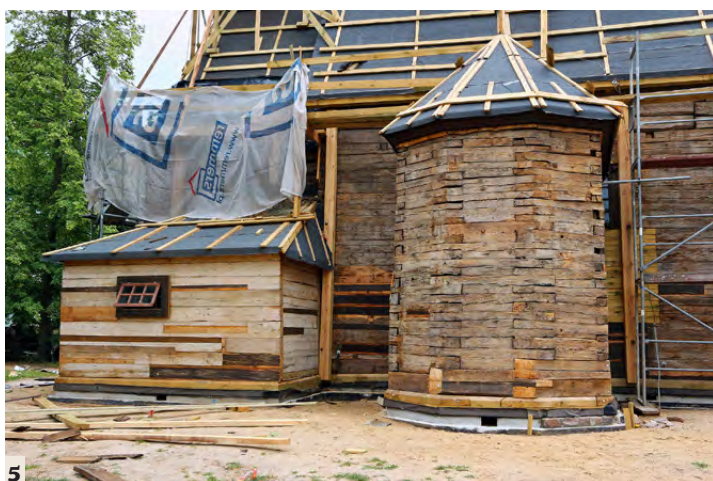
Rozszalowanie ścian zewnętrznych oraz zdjęcie polichromii na płótnach przykrywających ściany od wnętrza kościoła ukazały poszczególne fazy budowlane obiektu, szczególnie w zakresie rozbudowy i nadbudowy zrębu ścian. W bryle świątyni widoczne są dwie oddzielne fazy budowlane: sanktuarium wraz z nawą do około  $\frac{4}{5}$  wysokości zrębu oraz część zachodnia, złożona z babińca i przedsionka wraz z nadbudową ścian nawy i sanktuarium, dzięki której wyrównana została wysokość wszystkich członów. Obie części różnią się od siebie bardzo wyraźnie przekrojami oraz sposobem obróbki belek wieńca zrębu ścian od strony zewnętrznej: nawa i sanktuarium zbudowane są z belek o mniejszych przekrojach, obrobionych i spasowanych bardzo dokładnie, bez pozostawiania szpar i oflisów, natomiast babiniec z przedsionkiem oraz elementy nadbudowy nawy i sanktuarium – z belek o większych przekrojach (wyższych), lecz obrobionych zdecydowanie mniej starannie, z pozostawieniem dużych oflisów na obu kantach zewnętrznych (il. 4).

to about  $\frac{4}{5}$  of the height of the framework and the western part housing the women's section and the vestibule together with the upward extension of the aisle and sanctuary walls, which was aimed to level the height of the entire structure. Both parts differ much from each other in their cross-sections and the method of working the beams, including the bond beam, of the outer part of the wall framework: the aisle and the sanctuary are made of narrower beams worked and fitted very accurately, without any gaps and waness, while the women's section with the vestibule and the elements of the superstructure of the aisle and sanctuary are made of higher beams but less carefully worked and with large waness left on both edges (Fig. 4).

4. Miejsce połączenia konstrukcji zrębu ściany północnej z 1. i 2. fazy budowy

4. Connection of the north wall framework structure of the 1st and 2nd phase of construction

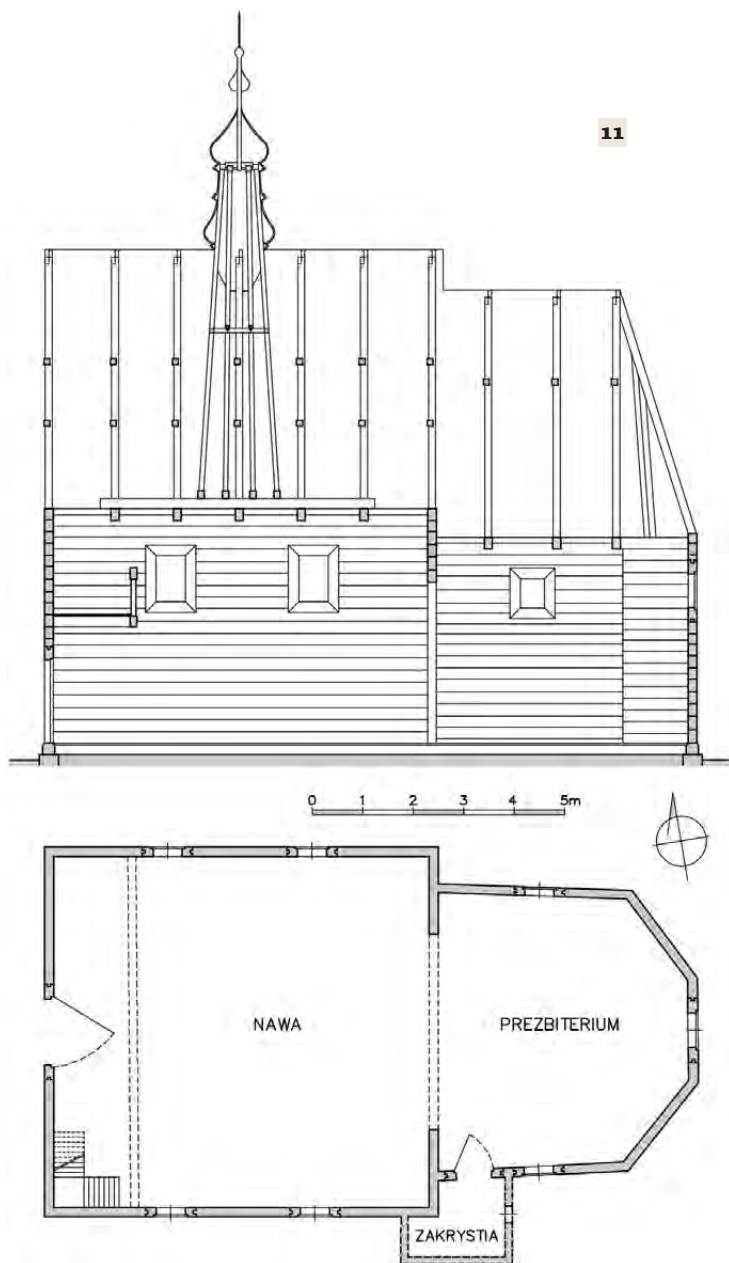
Początkowo wysokość zrębu ścian sanktuarium była niższa od ścian nawy. Obie części nakrywał strop belkowy oraz osobne dachy o kształcie najprawdopodobniej dwuspadowym z trójspadowym zamknięciem sanktuarium. Różna wysokość zrębu ścian obu członów cerkwi powodowała, że dachy, przy zachowaniu tego samego kąta nachylenia połaci, znacznie różniły się wysokością kalenic. Dachy wieńczyć mogły wieżyczki lub tylko jedna wieżyczka nad nawą, z baniastym hełmem pokrytym gontem (il. 11).

11. Hipotetyczna rekonstrukcja rzutu i bryły cerkwi z 1. fazy budowy w latach 1739-1740

11. Hypothetical reconstruction of the temple plan and shape from the 1st construction phase in the years 1739-1740
