## Zniszczenia i konserwacja renesansowych kafli Wielkiego Pieca z Dworu Artusa w Gdańsku

Ochrona Zabytków 49/3 (194), 251-260

1996

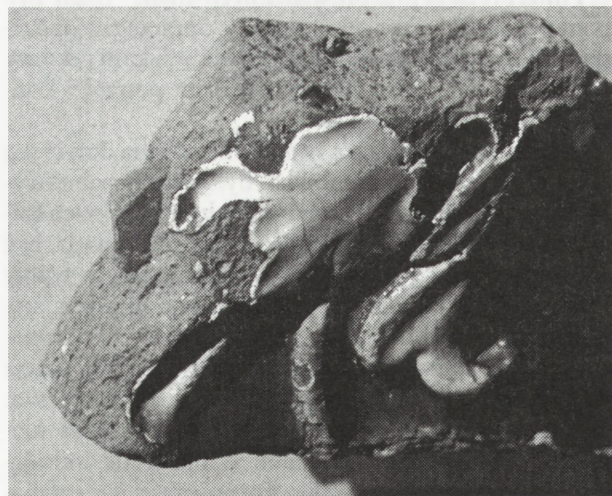
1. Fragment kafła narożnego — widoczny duży okruc gruzu ceramicznego w masie czerepu. Fot. M. Rudy

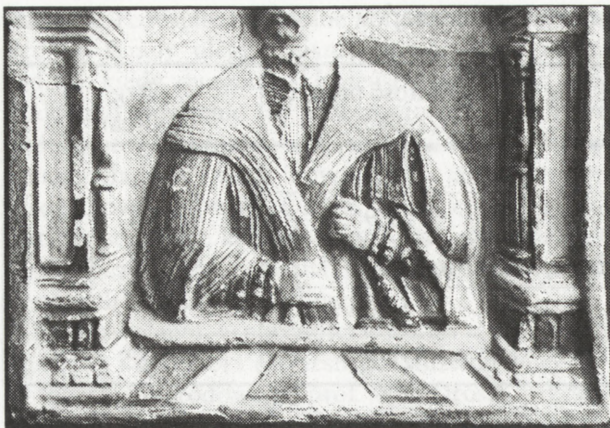
2. Fragment kafla portretowego — odspojenie się szkliwa kobaltowego na znacznej powierzchni kołnierza płaszcza. Fot. M. Rudy

teru angoby. Powtarzającym się zjawiskiem w wielu kafkach portretowych i niektórych narożnych było intensywne odspajanie się i spęcherzenia między szkliwem błękitnym i białym a różowougrową angobą, założoną w grubszej warstwie (il. 2). Na wielu powierzchniach, w tym na kafkach o dobrym stanie zachowania (m.in. alegorycznych), spęcherzenia między szkliwem a angobą ujawniały się dopiero po dokładnym „opukaniu” całej powierzchni lica, co pozwoliło określić zasięg ich występowania.

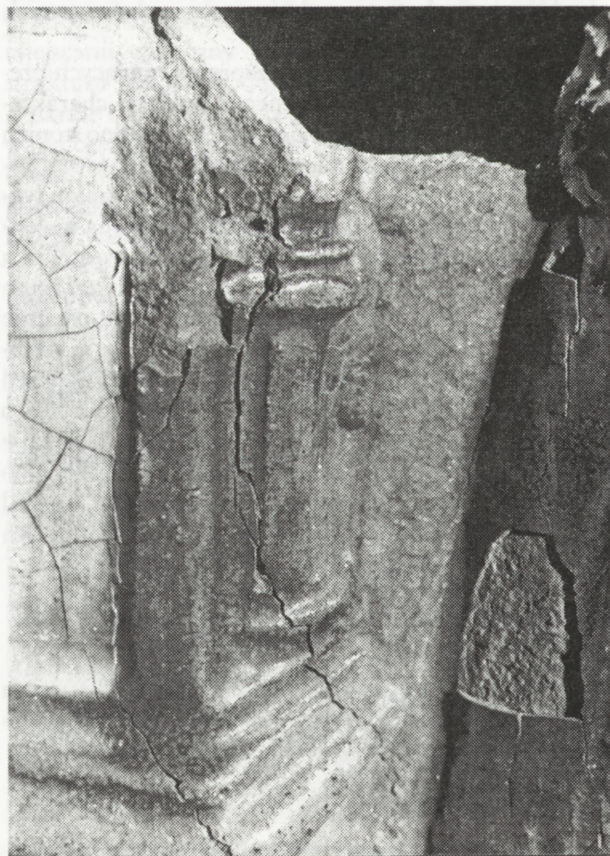
Zwietrzała angoba części tych kafli, które znajdowały się w zburzonym Dworze Artusa, charakteryzowała się słabą przyczepnością do podłoża, rozwarstwiała się płytkowo bądź całkowicie proskwiała. Niewątpliwie przyczyną dezintegracji były czynniki korozyjne środowiska, działające w gruzowisku bez zadaszania. Niszczące działanie wody, zanieczyszczeń atmosferycznych i glebowych tworzących nawarstwienia, a także soli rozpuszczalnych migrujących wraz z wodą podciąganą kapilarnie w strukturę czerepów, znacznie przyspieszyło procesy wietrzeniowe. Sole gromadziły się tuż pod szczelnym szkliwem w porowatej angobie bądź na granicy z czerepem; tam krystalizowały się w postaci hydratów o różnym stopniu uwodnienia, naruszając i osłabiając strukturę podłoża, a także zwią-

szając zakres rozwarstwień (il. 3). Najgroźniejsze były rozległe spęcherzenia szkliw o pierwotnie złej przyczepności do podłoża, te odpadały najszybciej.

3. Fragment kafla portretowego — spękania i odspojenia szkliw wynikające m.in. z niszczącej działalności soli mineralnych. Fot. M. Rudy

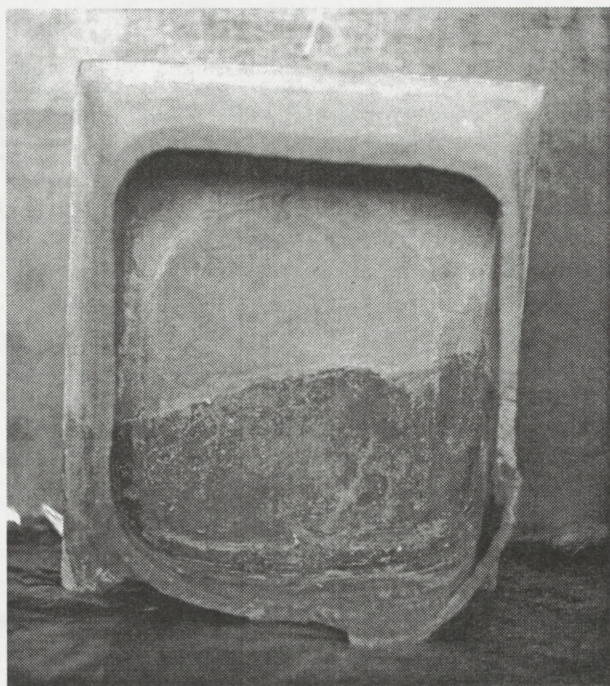
4. Odwrocie kafla portretowego — rekonstrukcja fragmentu kołnierza w zaprawie „ceramicznej”. Fot. M. Rudy

Materiał podobny do czerepu uzyskano z zaprawy utwardzanej na zimno, w pełni odwracalnej, o cechach fizycznych i mechanicznych zbliżonych do oryginalnej ceramiki (tab. 1). Była nią kompozycja żywicy epoksydowej z kruszywami mineralnymi — piaskiem szklarskim i mieloną cegłą. Składniki zaprawy mieszano ze sobą w proporcji: 10 części kruszywa na 1 część żywicy (wagowo). Kruszywa były frakcjonowane i zróżnicowane ilościowo. Zasadniczą ich część stanowił piasek o dwóch frakcjach, dodatek zaś drobno mielona cegła oraz pigmenty (il. 4).

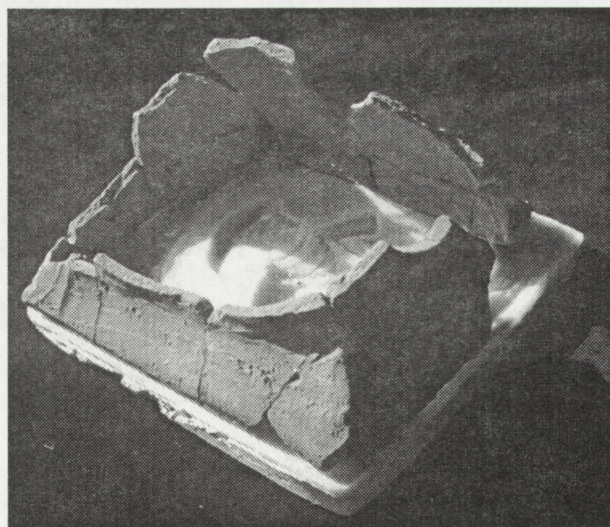
5. Fragmenty kafla portretowego w formie silikonowej, przygotowanego do uzupełnienia ubytków masą imitującą czerep. Fot. M. Rudy

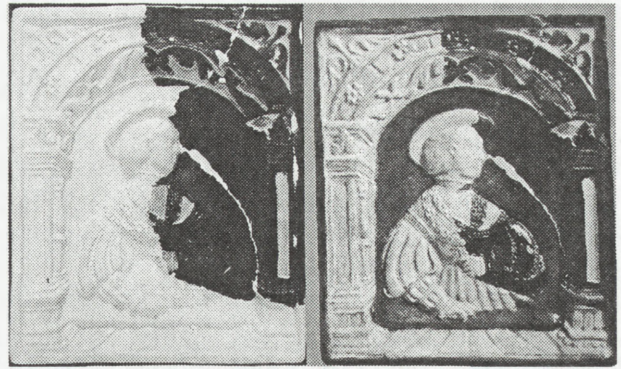
6. Kafel po rekonstrukcji czerepu i angoby — strona lewa; ten sam kafel w trakcie zakładania warstwy podmalowania — strona prawa. Fot. M. Rudy

Właściwy efekt laserunkowy uzyskano dzięki technice wielowarstwowej, stosując wstępne podmalowanie (il. 6). Użyte do punktowania farby firmy Talens, przeznaczone do ceramiki i szkła, dzięki spoiwom akrylowym gwarantują trwałość optyczną i niezmienną barwę, podobnie jak werniks do ceramiki tej samej firmy. Z uwagi na ograniczoną paletę barwną tych farb konieczny był czasami dodatek niewielkich ilości farb olejnych, po ekstrakcji spoiwa, celem uzyskania właściwego odcienia określonej tonacji barwnej.

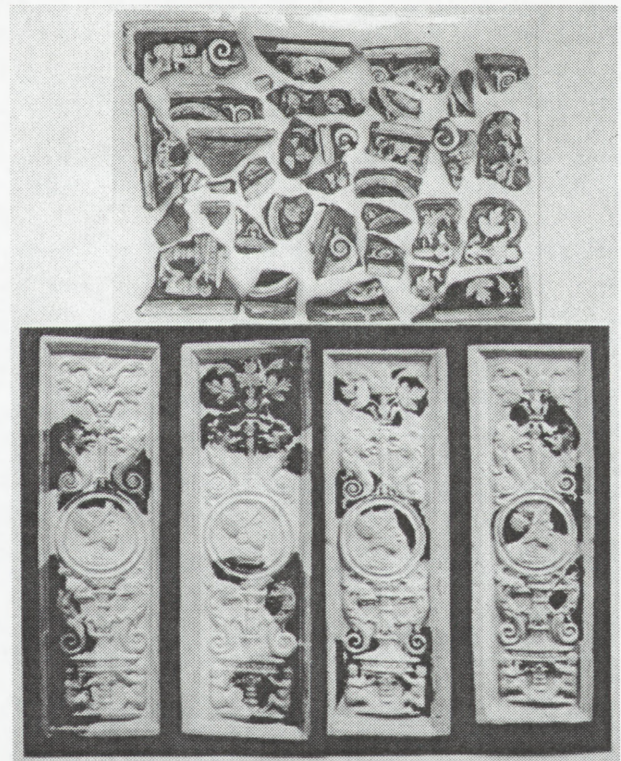
7. Szczątkowo zachowane fragmenty dwóch dużych kafli narożnych z trzeciej kondygnacji (u góry); częściowo zrekonstruowane ścianki licowe wymienionych kafli (u dołu). Fot. M. Głowacki

Końcowym etapem prac malarskich było pokrycie większości uzupełnień werniksem ochronnym do ceramiki, imitującym szkliwo i nadającym żądany połysk. Zakres uzupełnień oraz efekt końcowy prac przedstawiają przykłady: il. 7 oraz C i D.

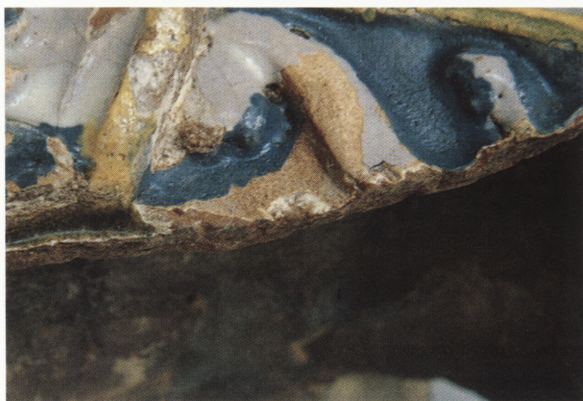
A. Fragment kafła portretowego; widoczna dwuwarstwowa angoba leżąca pod niebieskim i białym szkliwem. Fot. M. Rudy  
 A. Fragment of a portrait tile; visible two-layer angoba underneath the blue and white glazing. Photo: M. Rudy

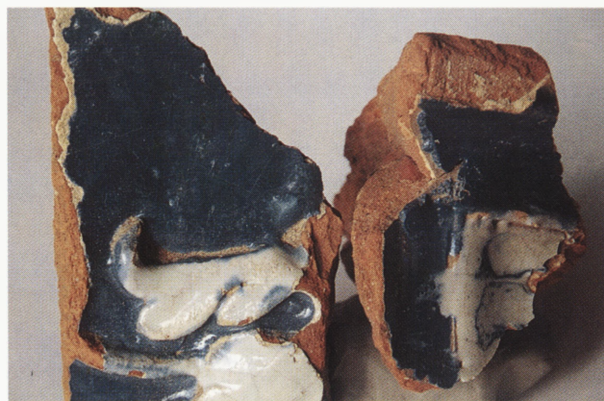
B. Fragmenty dwóch kafli narożnych z angobą o różnej barwie, nadającej szkliwu kobaltowemu inny odcień błękitu. Fot. M. Rudy  
 B. Fragments of two corner tiles with the multi-hued angoba, which gives the cobalt glazing a different tone of blue. Photo: M. Rudy

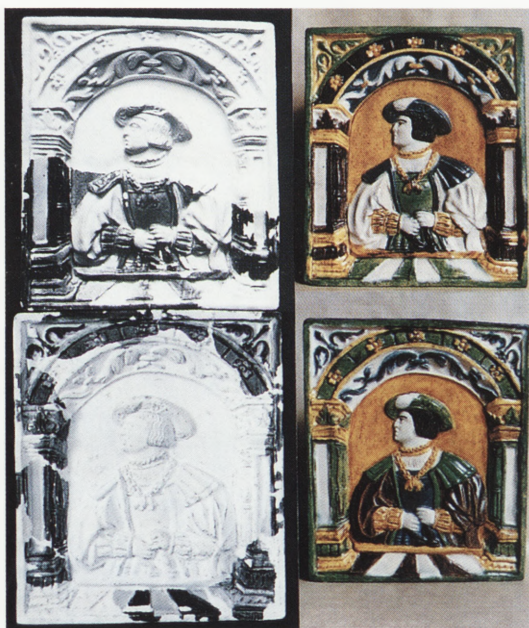
C. Kafle portretowe po częściowej rekonstrukcji — strona lewa oraz po całkowitej restauracji — strona prawa. Fot. M. Glowacki  
 C. Portrait tiles after partial reconstruction — left-side; after total restoration — right side. Photo: M. Glowacki

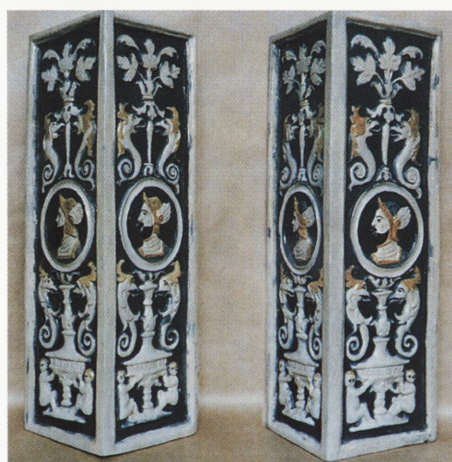
D. Kafle narożne z trzeciej kondygnacji po całkowitej restauracji. Fot. M. Glowacki  
 D. Corner-tiles after complete restoration. Photo: M. Glowacki

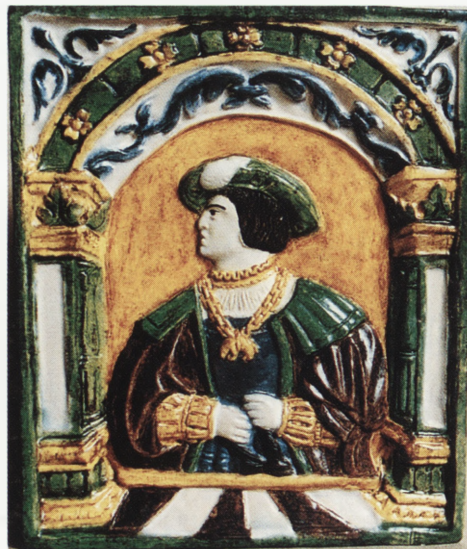
E. Kafel portretowy po rekonstrukcji. Fot. M. Glowacki  
 E. Portrait tile after reconstruction. Photo: M. Glowacki

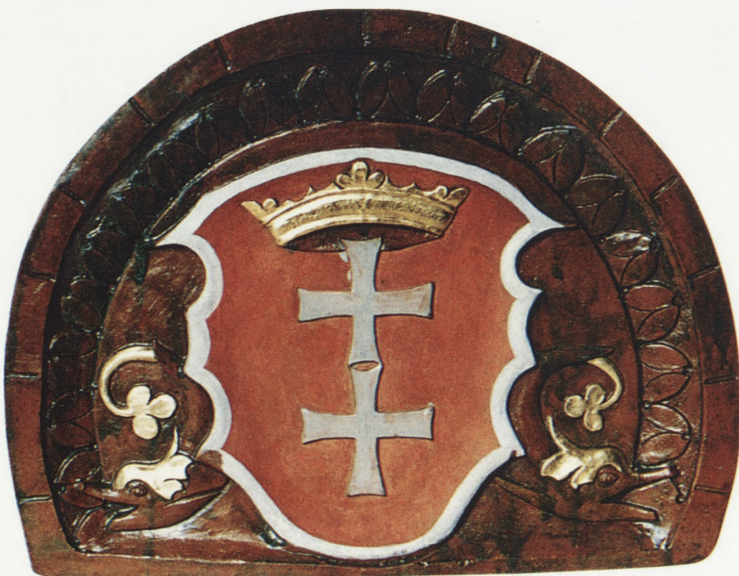
H. Kafel z herbem Gdańska po rekonstrukcji ceramiki, scaleniu barwnym polichromii na tarczy herbowej oraz po pozłoceniu. Fot. M. Głowacki  
H. Tile with a coat of arms of Gdańsk after the reconstruction of the ceramic, the colour integration of the polychromy on the coat of arms shield and gilding. Photo: M. Głowacki

Odmienny był sposób konserwacji płyty ceramicznej z herbem Gdańska, wieńczącej piec od strony zachodniej. Pole herbowe tego kafla w warstwie pierwotnej pokryte jest czerwoną monochromią (minia) z białym obramieniem (biel ołowiowa) o spoiwie temperowym. Główny motyw — herb Gdańska — zdobiony jest białym szkliwem ołowiowo-cynowym. Pozostałe elementy pokrywa przezroczyste szkliwo ołowiowe, zabarwione zielenią o odcieniu oliwkowym. Szkliwa leżą bezpośrednio na czerepie, bez warstwy angoby, przez co ogólna ciemna kolorystyka tła utrzymana jest w tonacji sjeni palonej z akcentami ciemnej zieleni. Niektóre elementy kafla (korona, grzywy i ogony delfinów) posiadają ślady złocień. Przyjęto, że są to prawdopodobnie ślady po najwcześniejszej renowacji kafla i pieca, gdy przemalowano również pole herbowe ciemną czerwieńią o charakterze tłustej tempery.

Uzgodniono, zważywszy ciemną kolorystykę powierzchni tła oraz osadzenie herbu w najwyższym punkcie pieca, że fragmenty wcześniej złożone zostaną ponownie pokryte złotem płatkowym, a także wzmocniona zostanie intensywność zwiertzałej czerwieni w tle herbu obramionego bielą, dzięki czemu widoczność przedstawienia ulegnie poprawie (il. H).
