# Ryszard Brykowski

## Niektóre problemy konserwacji kościoła w Haczowie

Ochrona Zabytków 26/3 (102), 190-200

## NIKTÓRE PROBLEMY KONSERWACJI KOŚCIOŁA W HACZOWIE\*

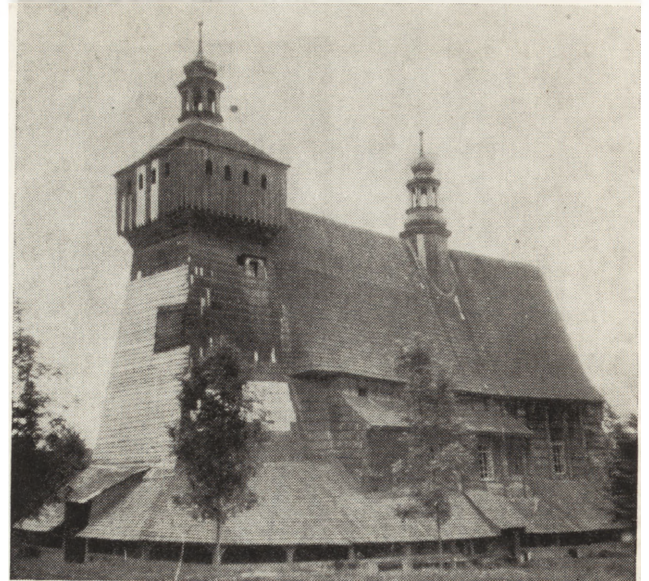
4. Haczów, dawny kościół par., widok od płd.-zach.; stan po prowizorycznych zabezpieczeniach w r. 1956 (fot. R. Brykowski)

4. Haczów, the former parish church as seen from the south-west; the state after preliminary conservat-ing treatments in 1956

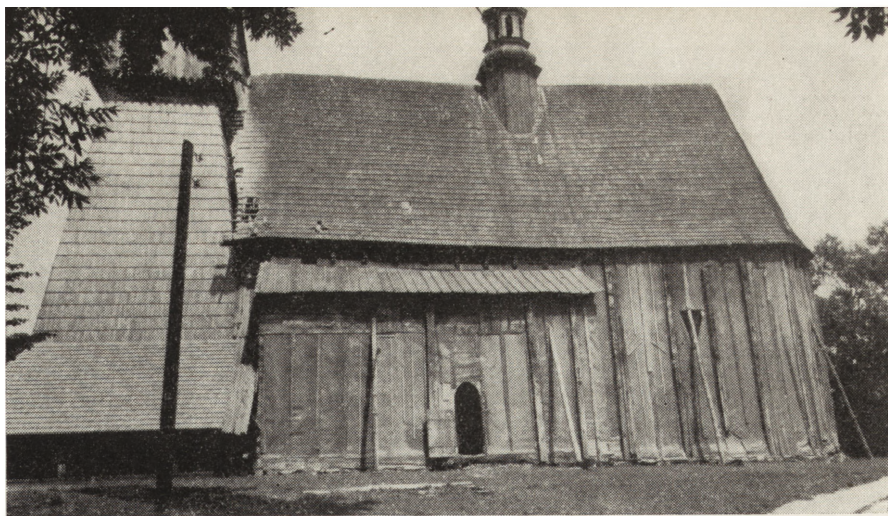
5. Haczów, dawny kościół par., widok od pld.; stan z r. 1962 po prowizorycznym zabezpieczeniu papą z chwilą rozebrania podcieni i zdjęcia oszalowań (fot. J. Langda, zbiory IS PAN)

5. Haczów, the former parish church as seen from the south; the state after preliminary conservating treatments in 1956 with walls protected by means of cardboard after demolition of sheds and removal of outside coverings

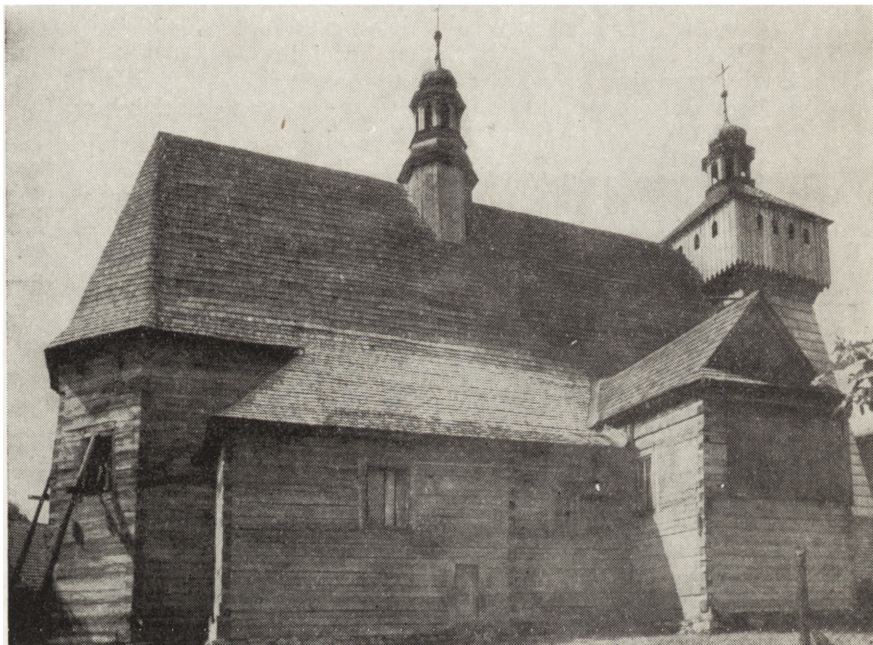
6. Haczów, dawny kościół par., widok od ptn.; stan z r. 1962 po rozebraniu podcieni i zdjęciu oszalowań (fot. J. Langda, zbiory IS PAN)

6. Haczów, the former parish church as seen from the north; the state in 1962 after demolition of sheds and removal of outside coverings

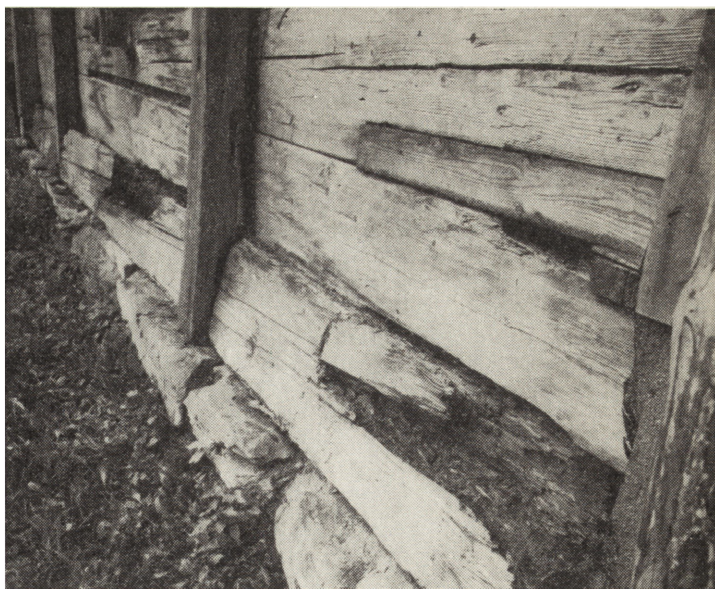
8. Haczów, podwaliny prezbiterium od pld., stan z r. 1962 (fot. J. Langda, zbiory IS PAN)

8. Haczów, the former parish church: mud sills under the chancel as seen from the south; the state in 1962

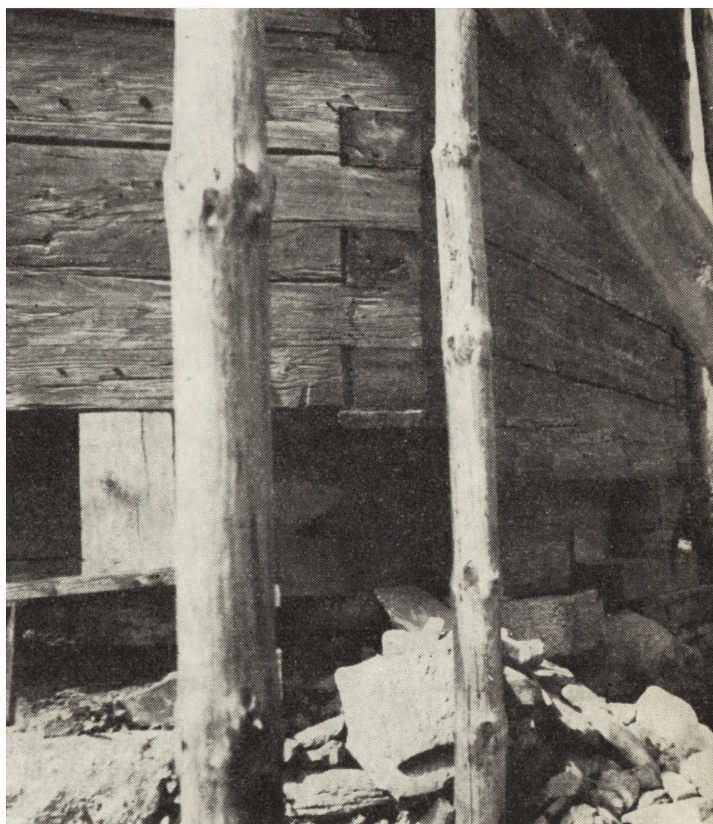
9. Haczów, dawny kościół par., fragment prezbiterium, stan z r. 1969 po usunięciu podwalin, przed wykopaniem fundamentów (fot. R. Brykowski)

9. Haczów, the former parish church; a portion of chancel in the state in 1969, i.e. after removing of mud sills and prior to execution of foundation trenching

3. Wymieniono 100% podwalin w kościele, które po usunięciu nie zostały szczegółowo zinwentaryzowane, a brak inwentaryzacji uniemożliwił odtworzenie ich pierwotnych wymiarów.

4. Wymienianie podwalin rozpoczęto równocześnie niemal pod całym obiektem, a nie odcinkami. Przedłużający się okres prac spowodował niebezpieczne „zawieszenie w próżni” na wiele miesięcy (1969—1970) prawie całego zrębu kościoła ponad głębokim, przeszło metrowym wykopem fundamentowym (il. 9). Zbierająca się w tym wykopie woda deszczowa (czerwiec 1969) spowodowała np. obsunięcie i zawalenie się sklepienia krypty w prezbiterium.

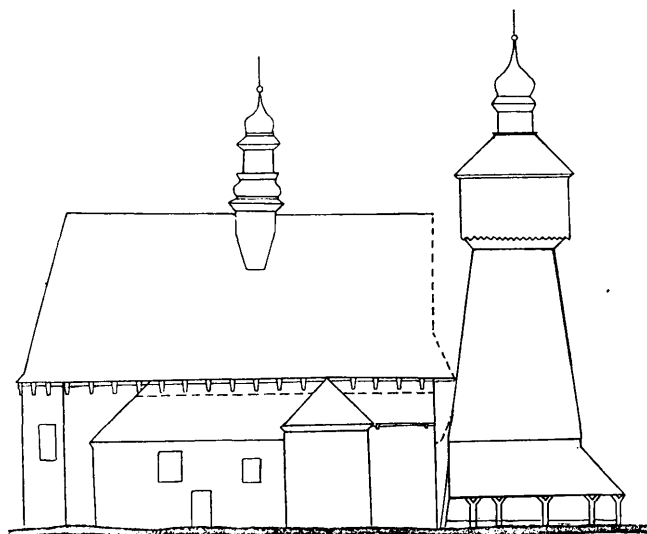
11. Haczów, szkic rysunkowy kościoła od pld. z propozycjami rekonstrukcyjnymi (opr. R. Brykowski)

11. Haczów, a sketch drawing of church from the south with a range of reconstruction proposals marked

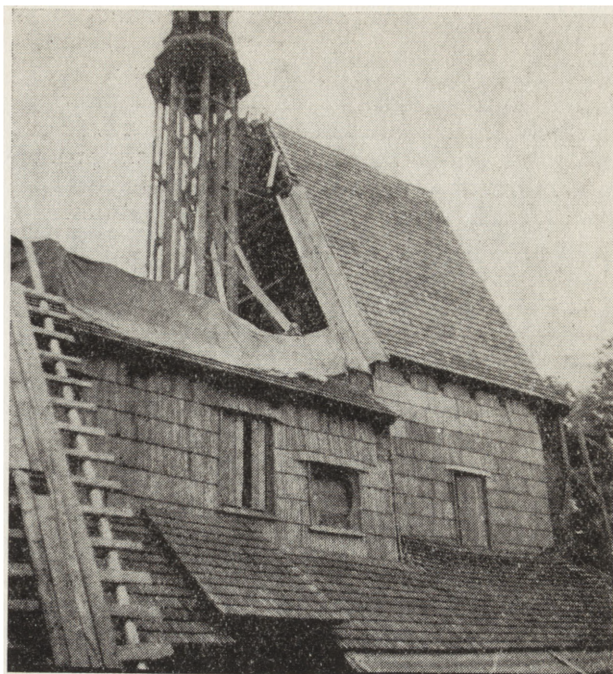
8. Przez wiele miesięcy (maj—październik 1972), po zdjęciu pokrycia dachowego i więźby, nawa kościoła była odsłonięta, co w związku z opadami atmosferycznymi znacznie zwiększyło stopień nawilgocenia jej wnętrza (il. 12). Niewątpliwie trudniejszym technicznie rozwiązaniem (lub raczej tylko wolniejszym w realizacji), ale dla zabytku o wiele korzystniejszym, byłby stopniowy (etapowy) demontaż więźby, jej konserwacja i ponowny montaż. Natomiast kompromitującą sprawą był brak na budowie nowych gontów w momencie przystąpienia do rozbiórki starego pokrycia dachowego.

12. Haczów, fragment kościoła po zdjęciu dachu wraz z więźbą nad nawy, stan z maja 1972 (fot. R. Brykowski)

12. Haczów, a part of church after removing of roof together with the rafter framing from above the nave; the state in May, 1972
