Władysław Paszkowski

Roboty konserwatorskie w katedrze łomżyńskiej

Ochrona Zabytków 10/3 (38), 172-181

1957

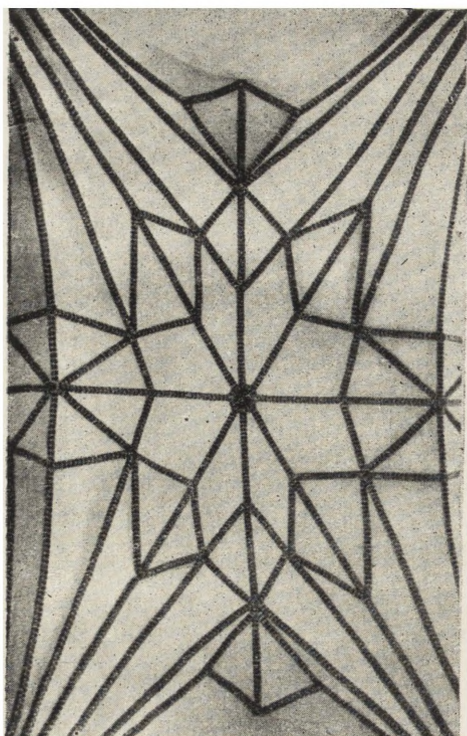
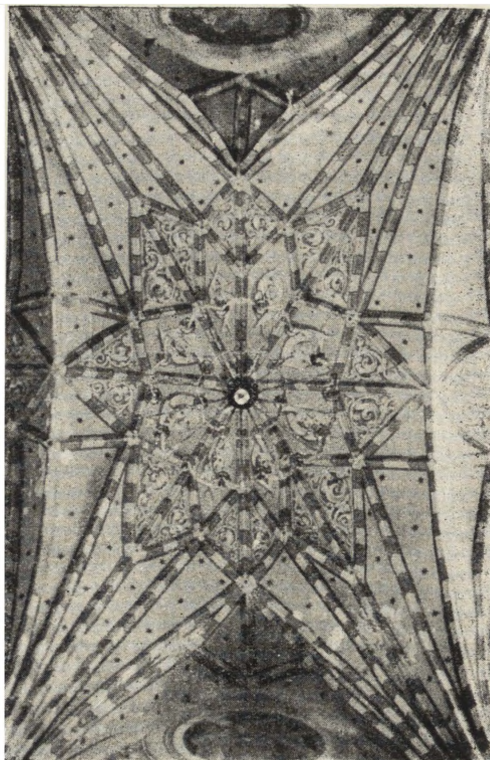
Ryc. 199 i 200. Katedra w Łomży — sklepienie nawy głównej przed i po konserwacji.

łowych, która w znacznym stopniu zatarła piękny rysunek sklepień; pola sklepień były w tym czasie również zdobione malowidłem (ryc. 199 i 200).

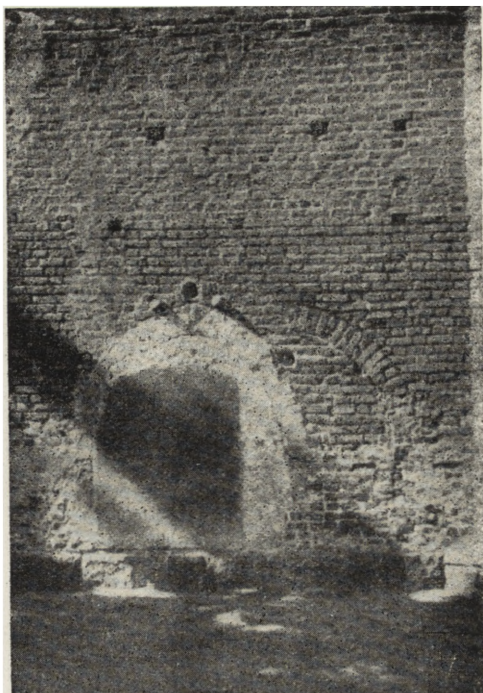
Ryc. 201. Fragment przyziemny ściany północnej wieży przed robotami konserwatorskimi (widoczne jest zamurowanie wejścia pod niszą).

W następnym, 1887 roku, zamurowano trzecie wejście pod wieżą od strony północnej (ryc. 201). W 1891 r. zamieniono ramy drewniane na żelazne w 11 oknach, szkląc szkłem matowym (wypis z inwentarza z dn. 17. III. 1893, j.w.). W tym czasie usunięto dawną posadzkę ceramiczną widocznie zniszczoną dając w zamian betonową. Dalszy remont zanotowano w latach 1891—1894. W okresie tym wykonano polichromię na sklepieniach gwiaździstych i kryszta-

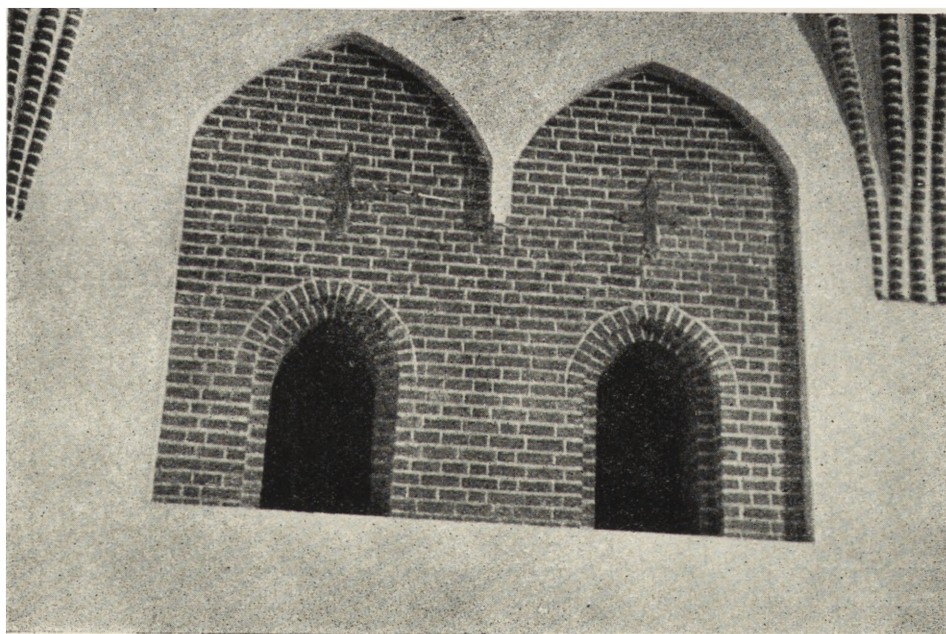
Ryc. 202. Wnęka w prezbiterium po pracach konserwatorskich

stępy uprzednio skute, nadając filarom dawną formę. W prezbiterium podczas usuwania bezstyłowych balkonów natrafiono na ciekawe odkrycie płytkiej wnęki w $\frac{1}{2}$ cegły zwieńczonej dwułęczem z kroksztynem (ryc. 202). W każdym polu odsłonięto dekoracje wykonane z cegieł profilowanych w formie krzyża. Odkryte dwułęcze w swej dolnej części było zniszczone przez wyburzenie otworu dla wykonania balkonu — obecnie przywrócono dawną formę przez odbudowę na podstawie pozostałych śladów. Na tym w zarysach z grubsza został zakończony remont wnętrza. Fasadę zachodnią odnowiono przez uzupełnienie ubytków w murach i przyporach oraz wymianę zlasowanej cegły na nową (ryc. 203 i 204). Zamurowano okno z lewej strony fasady, co pozwoliło na odtworzenie dawnego wystroju w postaci dekoracyjnych wnęk. W tej części fasady na podstawie starych śladów i przeprowadzonych badań zrekonstruowano wnęki strony prawej, które były w znacznej części zniszczone. Podczas tych prac natrafiono na dawne mniejsze frontowe przejście do prawej nawy bocznej. Przejście było zamurowane, po usunięciu zamurowania znaleziono glify z dobrze zachowanym tynkiem. Nowoodkryte przejście zostało odnowione i opatrzone w odpowiednie drzwi ciesielskiej roboty; szczyt Bellottiego wczesno-barokowy w fasadzie zachodniej zachowano i odnowiono. Podczas dalszych prac konserwatorskich wyremontowano fasadę południową. Prace przy murach wymagały tych samych zabiegów co i przy fasadzie zachodniej. Również i tu dokonano ciekawego odkrycia dawnego okna i wejścia bocznego ostrołukowego, opatrzonego w profilowane cegły (ryc. 210—212 i 214). Wejście to przywrócono i odtworzono dawną formę przez uzupełnienie ubytków spowodowanych przebudową otworu wejściowego i dobudowę niedużej sieni obecnie usuniętej, jako że szpeciła

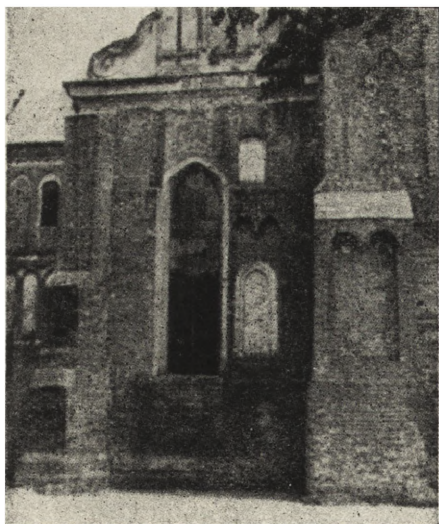
Ryc. 203. Fragment fasady zachodniej przed robotami konserwatorskimi.

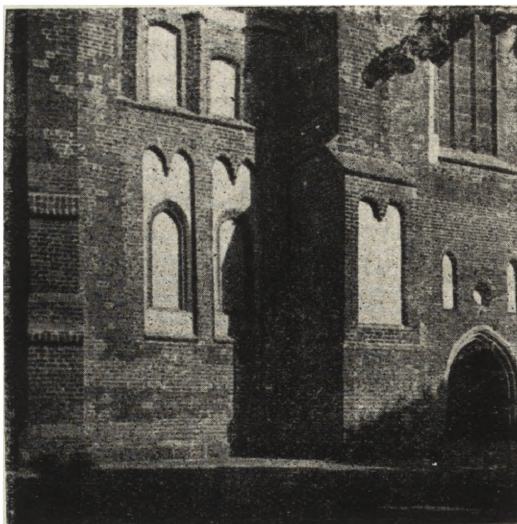
Ryc. 204. Fragment fasady zachodniej po pracach konserwatorskich (1955).

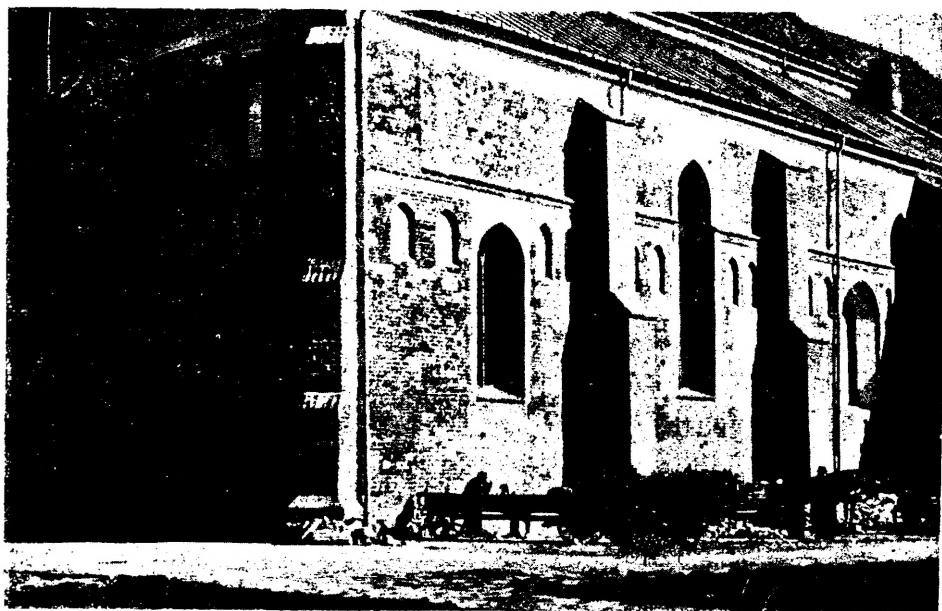
Ryc. 205. Fragment fasady południowej po pracach konserwatorskich (1955).

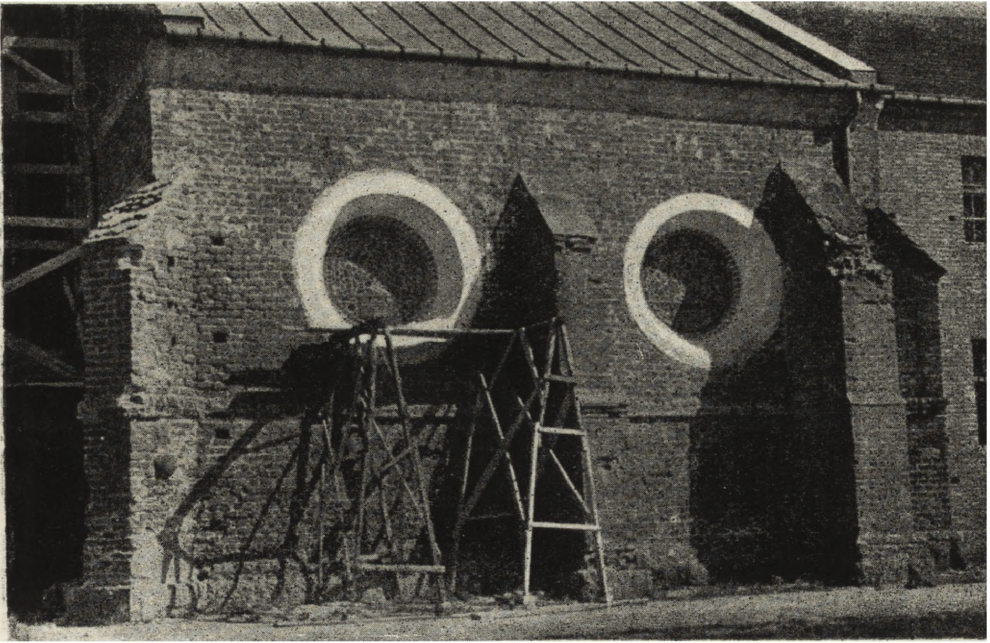
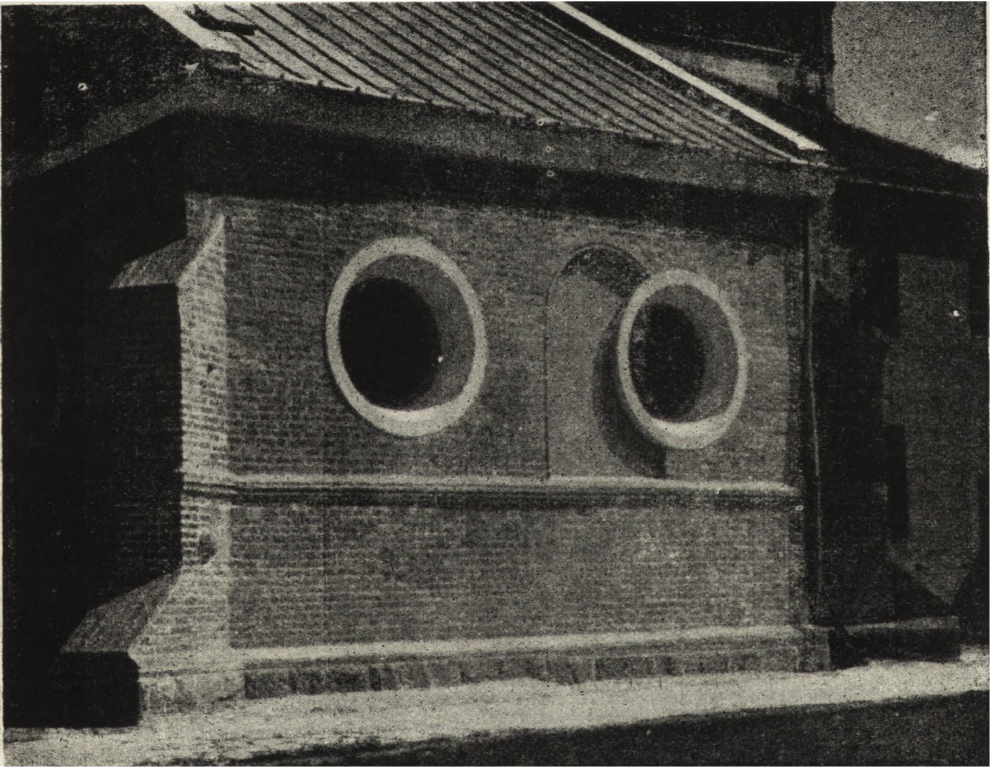
Ryc. 206 i 207. Kaplica NMP przed i po konserwacji.

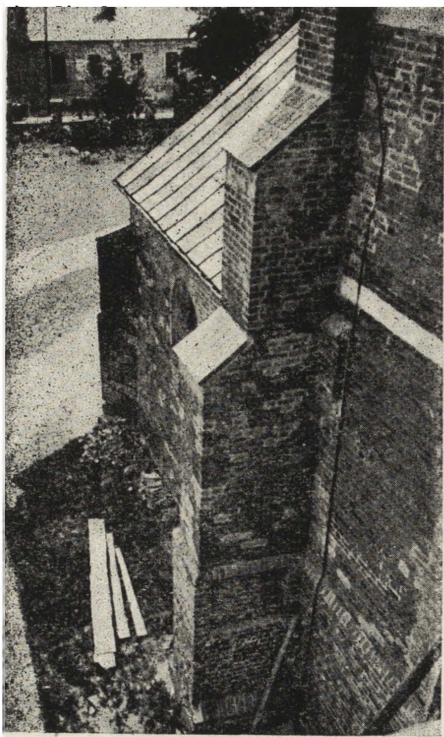
Ryc. 208. Widok z wieży na część prezbiterialną od strony północnej (1956).

Prace konserwatorskie (ryc. 208 i 217) przeprowadzone w latach 1954—1956 składały się z następujących robót: wymiana zlasowanych cegieł w murach, uzupełnienie ubytków w ceglach profilowanych przeważnie gzym-sowych, częściowa rekonstrukcja gotyckiej szczytnicy południowej zachowując formy gotyckie oraz odnowienie szczytu północnego noszącego cechy renesansu¹. W przyziemnej części wieży ujawniono dawne wejście pod wieżą zamurowane w 1887 roku kształtując go w postaci wnęki. Obok odkryto miejsce po dawnym kamieniu na wodę święconą, — świadczy to o istnieniu pierwotnego w tym miejscu wejścia bocznego. W szczycie północnym umieszczono na dawnym miejscu stary zegar. Podczas badań murów autor pomierzył cegły w murach katedry. Układ cegły wozówka-główka, zaprawa wapienna, żwir gruboziarnisty, spoiny testowane, grubość spoin od 20—28 mm. Wymiary cegły w murze prezbiterium w mm: a) 260×80×135 b) 270×80×130 c) 265×78×136

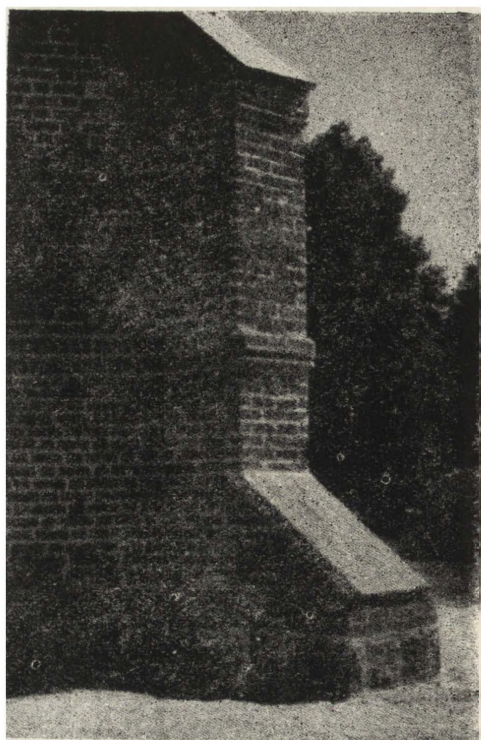
Ryc. 209. Skarpa narożna kaplicy NMP po konserwacji.

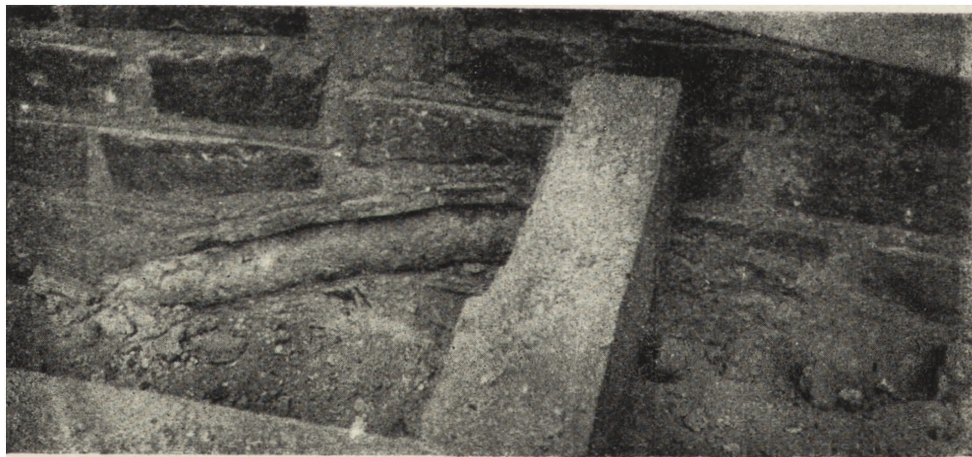
Ryc. 210. Odkryty w czasie badań muru fragment dawnego portalu — widoczny walek z cegieł profilowanych.

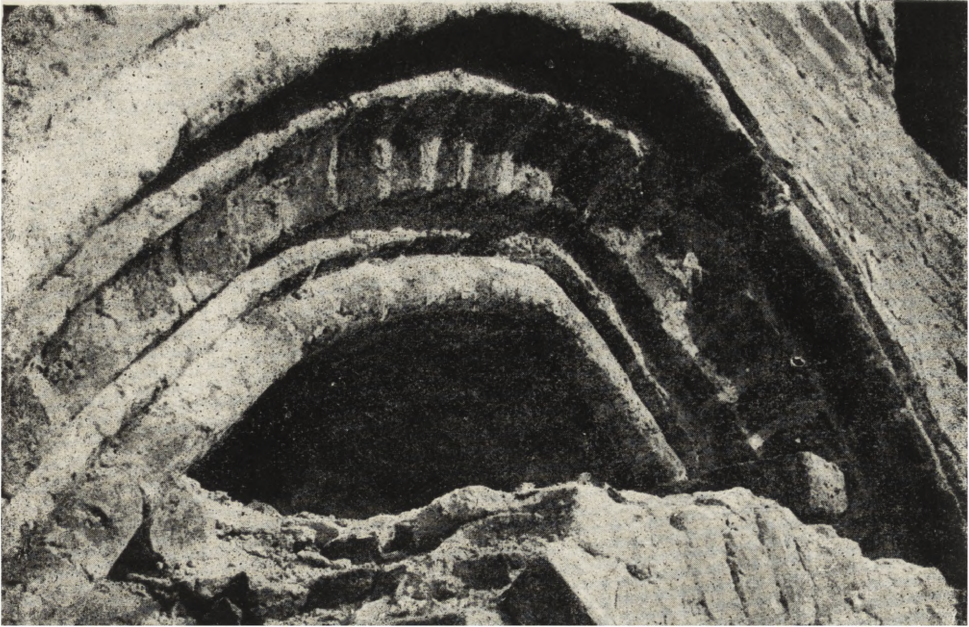
Ryc. 211. Odkryty fragment portalu w murze południowym (1955).

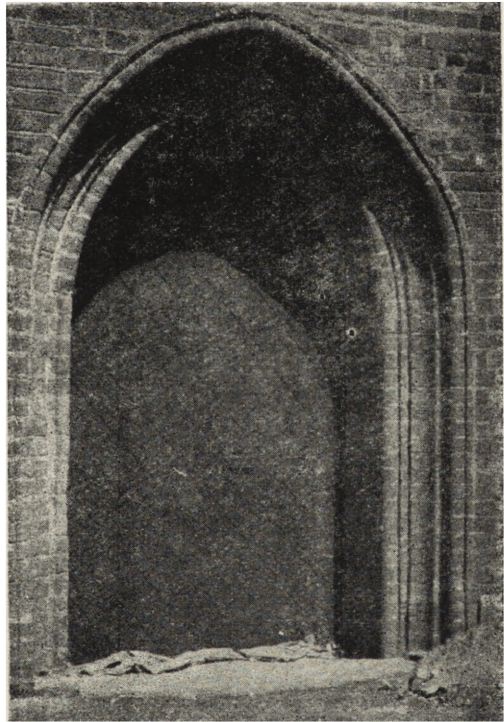
Ryc. 212. Portal w murze południowym po konserwacji (1955).

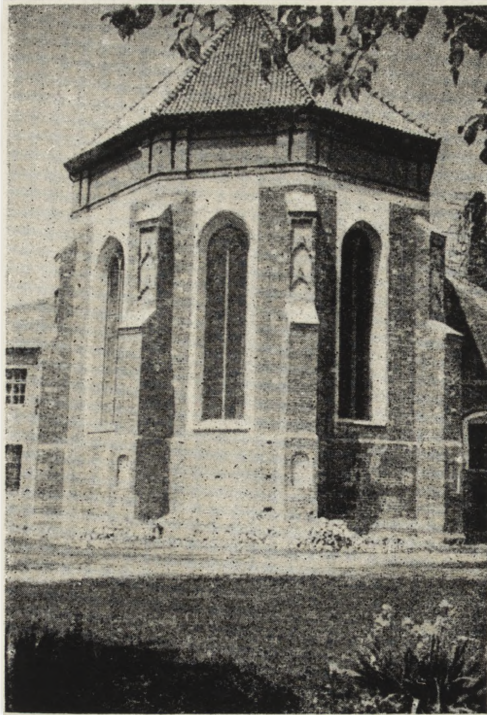
Ryc. 213. Prezbiterium kościoła

Prace konserwatorskie przeprowadzone przy murach prezbiterium obejmowały ogólny remont murów, odmurowanie okna na osi prezbiterium. Prace te poprzedziły badania przeprowadzone przez autora, które ujawniły pierwotny układ łaskowania okna, jak i podział na pola do oszklenia za pomocą sztabek żelaznych pierwotnym sposobem umocowania szyb (ryc. 213). Odkryta laska okienna była

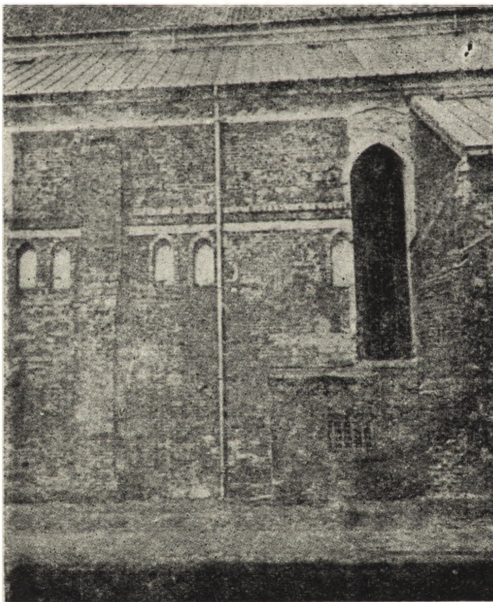
Ryc. 214. Fragment muru południowego.

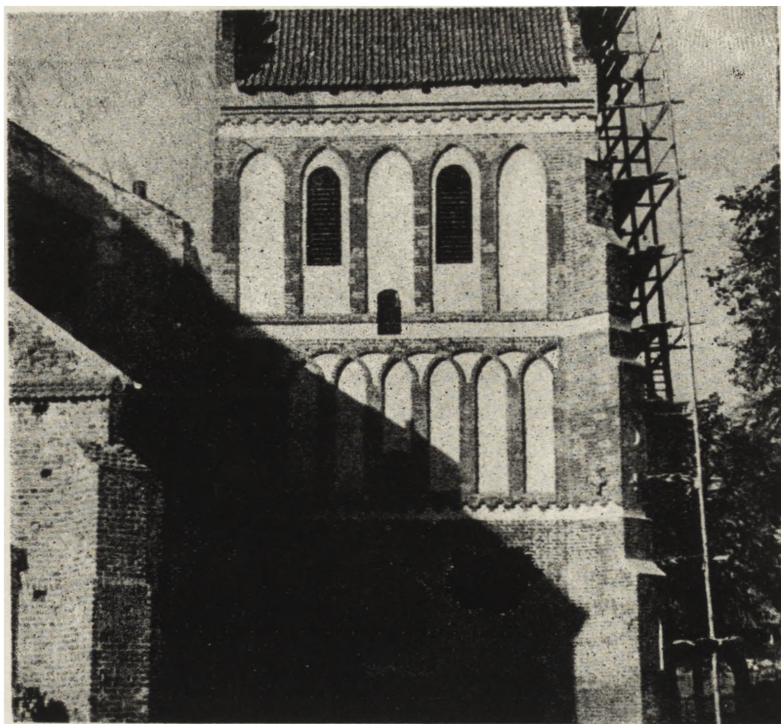
Ryc. 215. Fragment wschodniej ściany wieży po konserwacji (1956).

profilowana, dzieliła okno na dwa działy, a w swej górnej części była rozwidlona. Odkrycie to dało możliwość prawidłowego rozwiązania rekonstrukcji podziału okien. Najbardziej dekoracyjny element katedry stanowi wieża wymurowana przy murze północnym (ryc. 215).

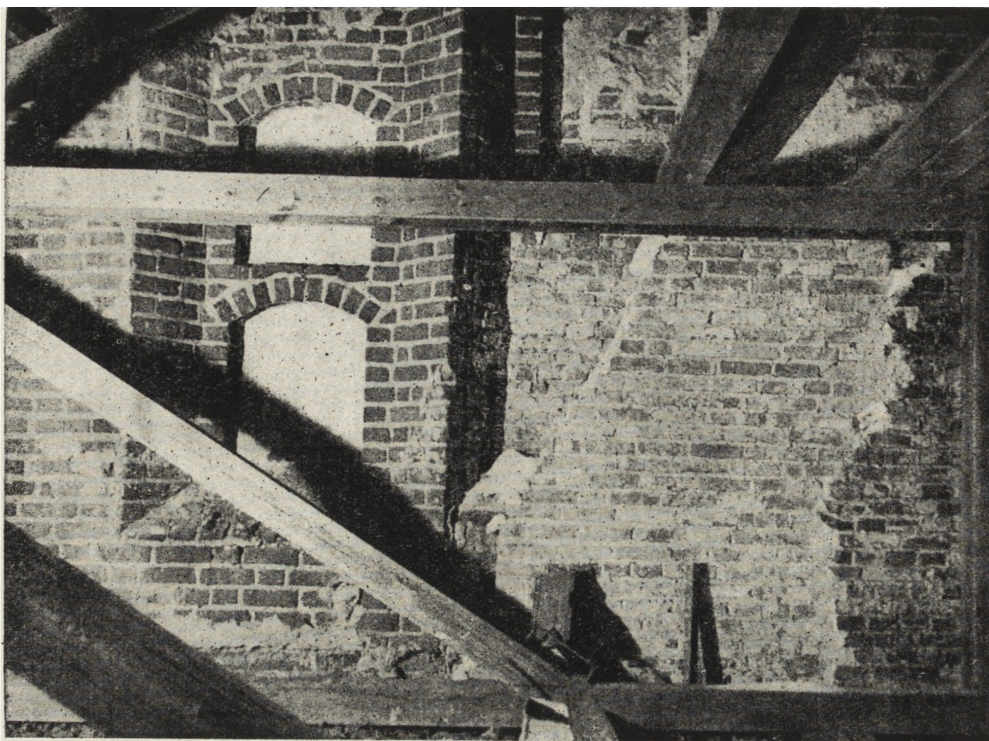
Ryc. 216. Fragment zachowanych dekoracji szczytu nawy bocznej przy łuku tęczowym, zabudowanych przez nową zakrystię.

fasadę południową. Odkryte okno zrekonstruowano od strony zewnętrznej, nadano mu dawne formy i potraktowano jako ślepe z uwagi na ustawiony przy tej ścianie pomnik renesansowy Modliszewskich. Kaplica boczna pod wezwaniem N.M.P. usytuowana przy murze południowym pierwotnie posiadała okno podłużne, zwieńczone półkolem. Okno to, później zamurowane z powodu ustawienia pomników z XVI w. Modliszewskich, obecnie podczas prac konserwatorskich odkryto i częściowo zrekonstruowano w postaci wnęki. Współcześnie z tym oknem powstały w kaplicy okna okrągłe (róże św. Katarzyny). W toku dalszych robót konserwatorskich usunięto dwie szpecące przypory muru zewnętrznego, wyremontowano gzyms kordonowy z ozdobnych profilowanych cegieł, uzupełniono ubytki w narożnych przyporach z nadaniem im pierwotnych kształtów oraz wyremontowano mury. Okrągłe okna otrzymały witraże w nowych żelaznych ramach. Przy murze prezbiterium odbudowano po wojnie szpecącą nową zakrystię pomimo zakazu władz konserwatorskich — mąci ona swą niezgrabną bryłą układ pierwotny tej części katedry i swym dachem zakrywa pozostałe dekoracje byłego szczytu nad łukiem tęczowym (ryc. 216).

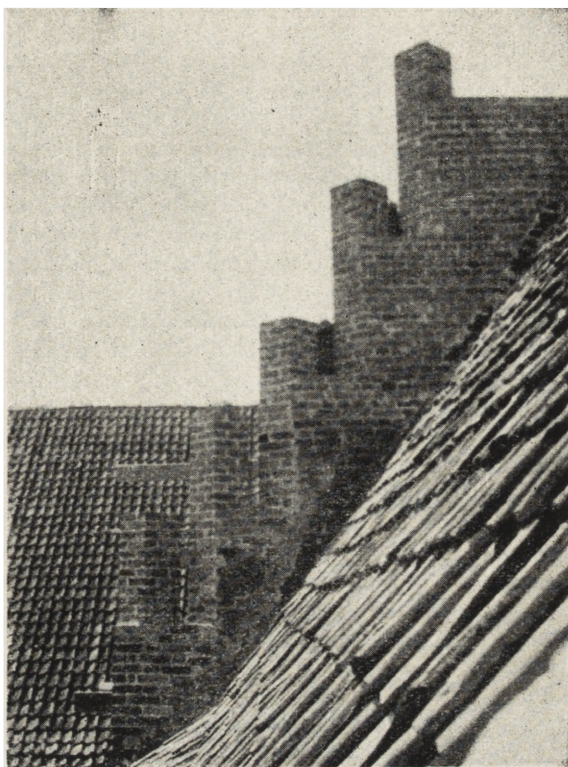
Ryc. 217. Szczytnica południowa wieży w czasie konserwacji.
