Konserwacja obrazów Michaela Willmanna na przykładzie "Męczeństwa św. Piotra" oraz "Męczeństwa św. Pawła" : problematyka i zakres prac

Ochrona Zabytków 53/1 (208), 48-63

2000

KONSERWACJA OBRAZÓW MICHAELA WILLMANNA NA PRZYKŁADZIE MĘCZEŃSTWA ŚW. PIOTRA ORAZ MĘCZEŃSTWA ŚW. PAWŁA — PROBLEMATYKA I ZAKRES PRAC

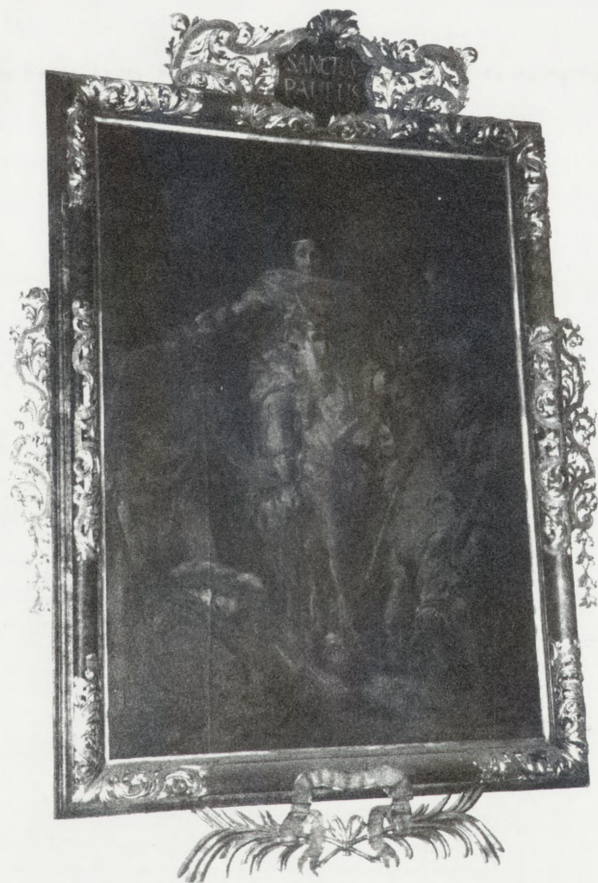
1. „Męczeństwo św. Pawła” M. Willmanna w kościele p.w. św. Stanisława Kostki w Warszawie. Obraz przed zdemontowaniem ze ściany prezbiterium i przed konserwacją — powierzchnia lica brudna i nieczytelna. Fot. T. Sawicki

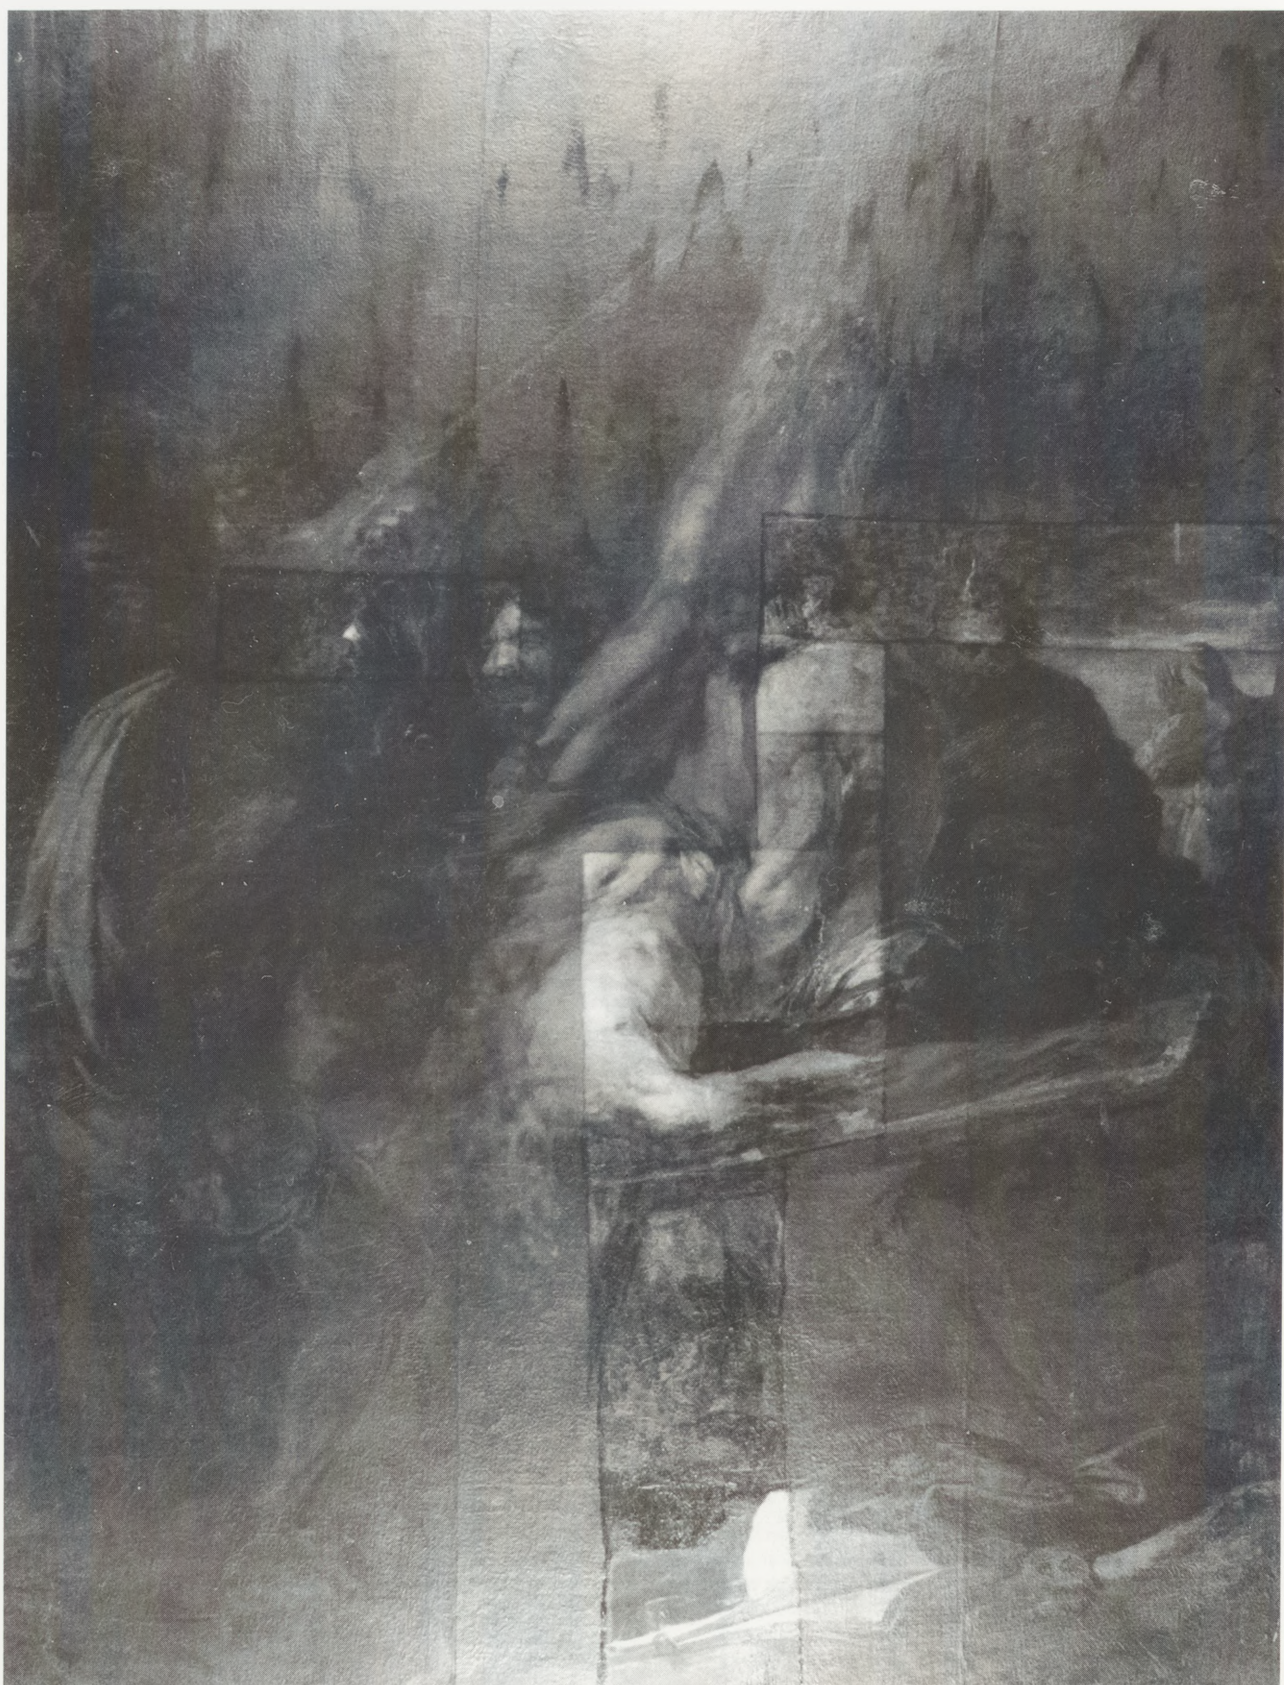
2. „Męczeństwo św. Piotra”, stan w trakcie konserwacji. Próby na zdejmowanie wtórnych warstw werniksów i przemalowań. Fot. R. Sobolewski
2. “The Martyrdom of St. Peter”, state in the course of conservation. Tests for the removal of secondary layers of varnish and overpainting. Photo: R. Sobolewski

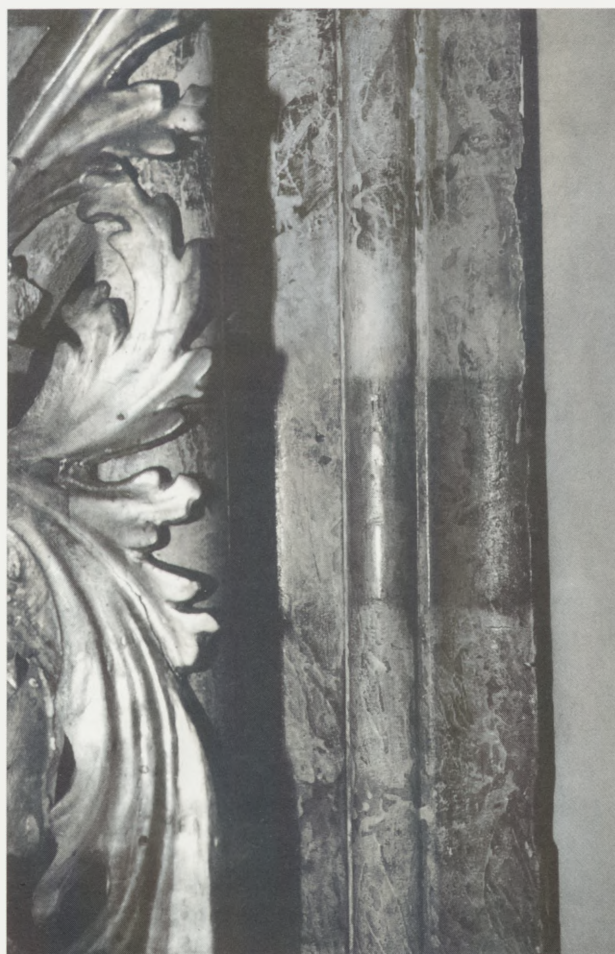
3. Fragment ramy obrazu od „Męczeństwa św. Piotra”, stan w trakcie konserwacji. Usuwanie przemalowań i werniksów. Fot. A. D. Potocka

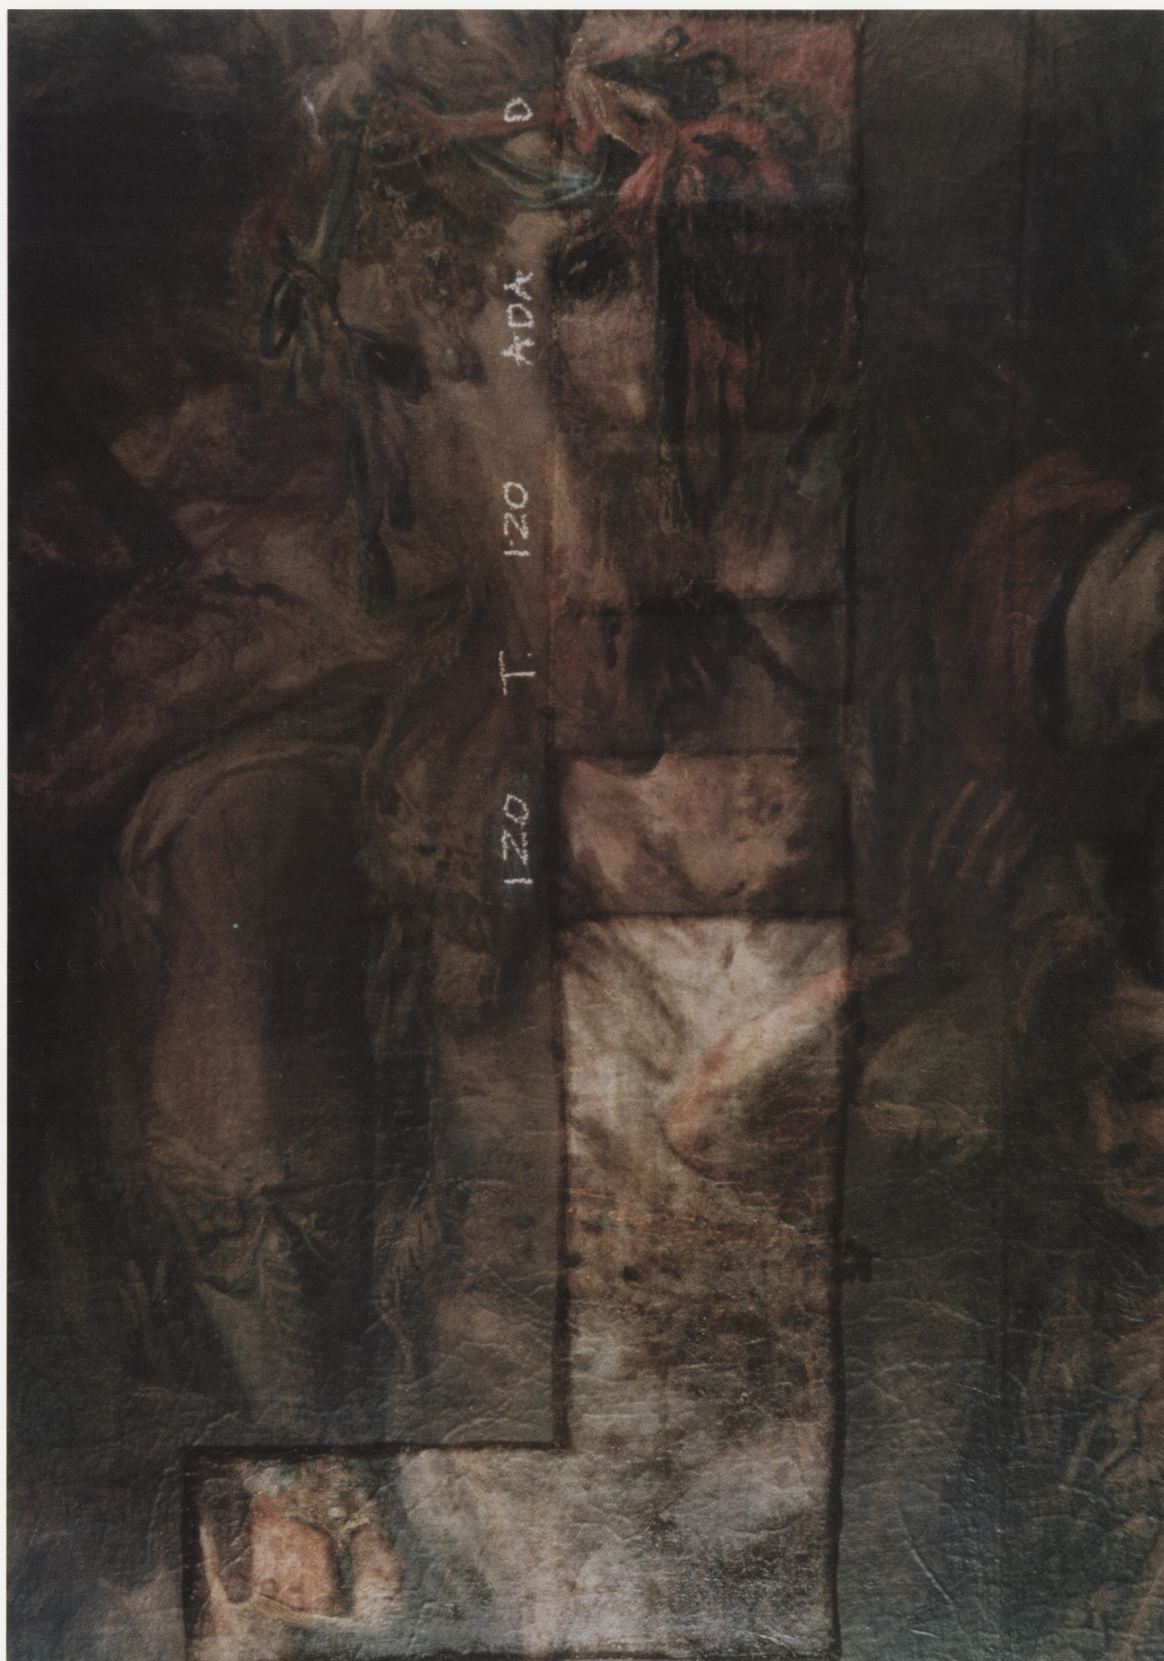
4. Fragment „Męczeństwa św. Pawła”, stan w trakcie usuwania warstw werniksów: IZO — izopropanol; T — toluen; ADA — alkohol dwuacetonowy; D — dioksan. Fot. A. Załęski

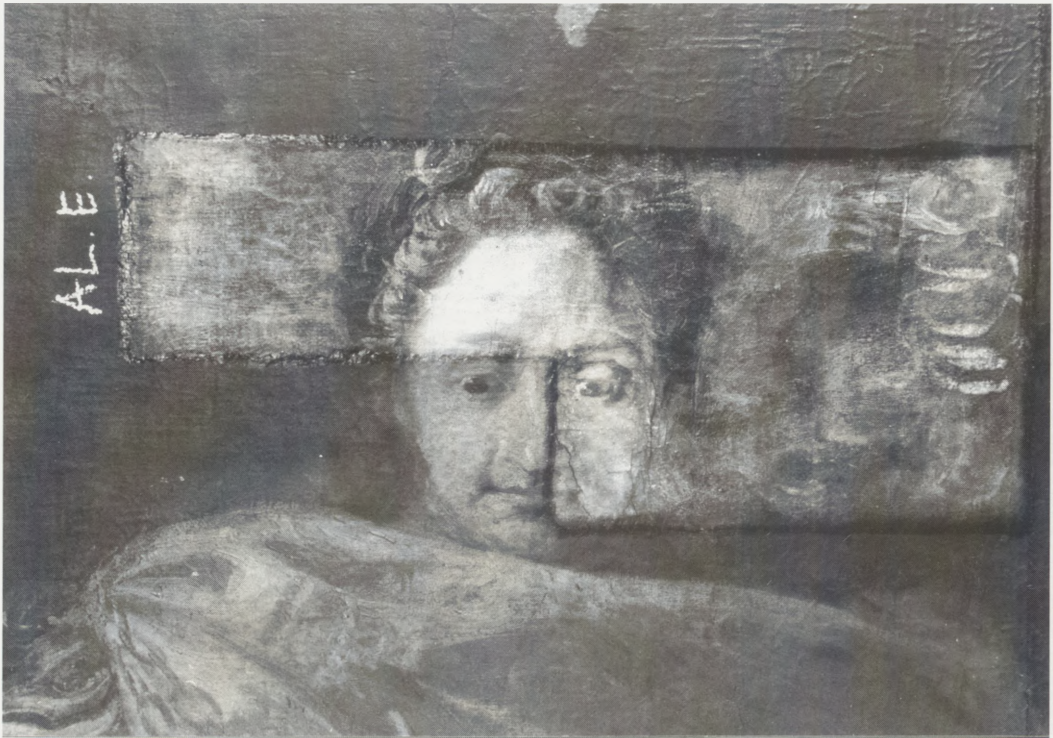
5. Fragment „Męczeństwa św. Pawła”, stan w trakcie usuwania warstw werniksów. Odkrywki wykonane z użyciem alkoholu etylowego. Fot. A. Załęski

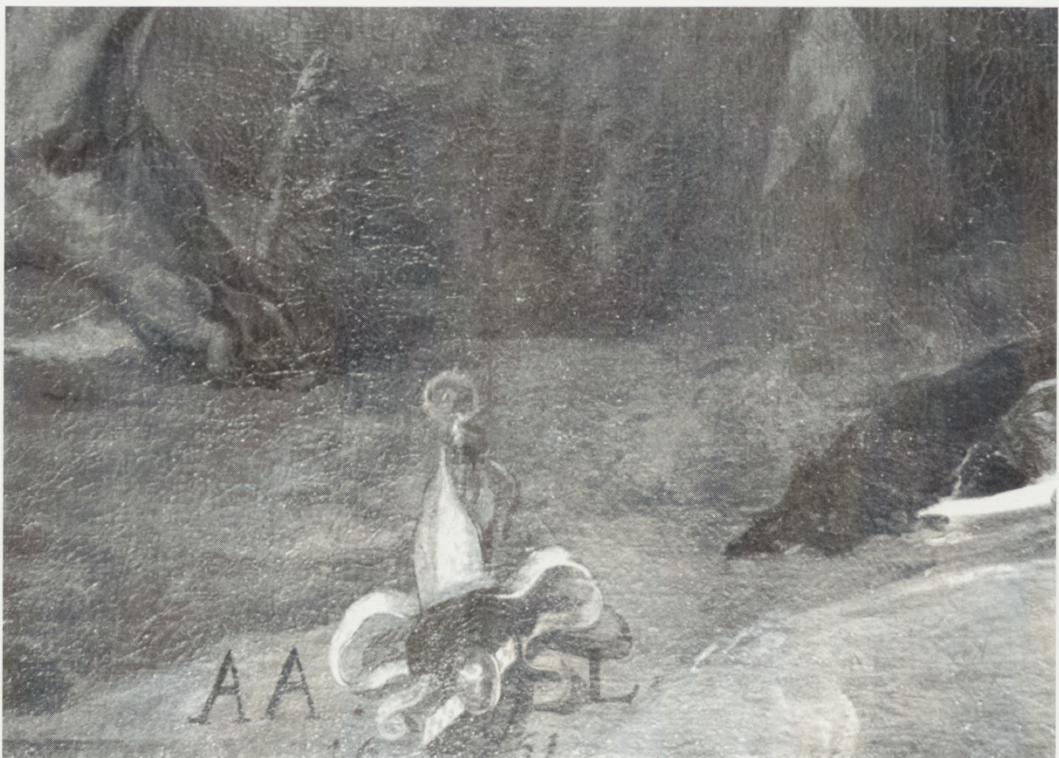
6. Fragment „Męczeństwa św. Piotra”, stan po konserwacji. Widoczny herb opactwa i monogram opata Arnolda Freibergera z datą 1661. Fot. R. Stasiuk

Przy dolnej krawędzi, pośrodku obrazu odsłonięto herb opactwa lubiąskiego z monogramem opata Arnolda Freibergera i datą powstania obrazu (il. 6).

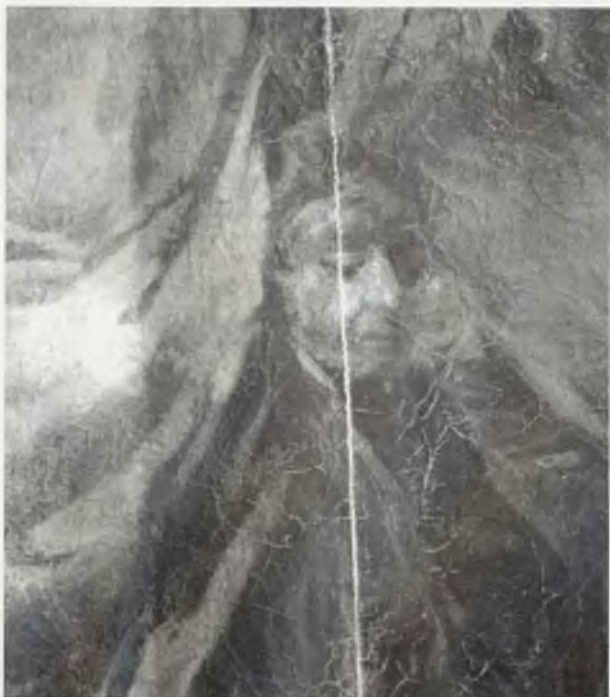
Najciekawszym odkryciem okazała się jednak niepozorna figura męska, dość zaskakująco przedstawiona przez Willmanna z lewej strony obrazu. Postać ta, choć należąca do grupy trzeciego planu, była bardzo dobrze widoczna, nawet z pewnej odległości, oraz szczegółowo scharakteryzowana malarsko. Sugerowało to nieprzypadkowy sposób jej umiejscowienia przez artystę. Po szczegółowej analizie zaryzykowano przypuszczenie, że być może autor przedstawił w ten sposób swojego wieloletniego mecenasa — opata Arnolda Freibergera. Istnieje bardzo duże podobieństwo w budowie anatomicznej głowy, układzie oczu, nosa i charakterystycznych, mocno zarysowanych ust, z innymi portretami opata. Ponieważ *Męczeństwo św. Pawła* powstało w 1661 r., a więc na początku cyklu, taka forma uwiecznienia zleceniodawcy i pomysłodawcy całego przedsięwzięcia przez Willmanna, jest bardzo prawdopodobna¹⁸ (il. 7–9 oraz il. 2 na s. 42).

9. Fragment „Męczeństwa św. Pawła”. Domniemany wizerunek opata Arnolda Freibergera. Stan w trakcie konserwacji po oczyszczeniu i założeniu kitów. Fot. T. Sawicki

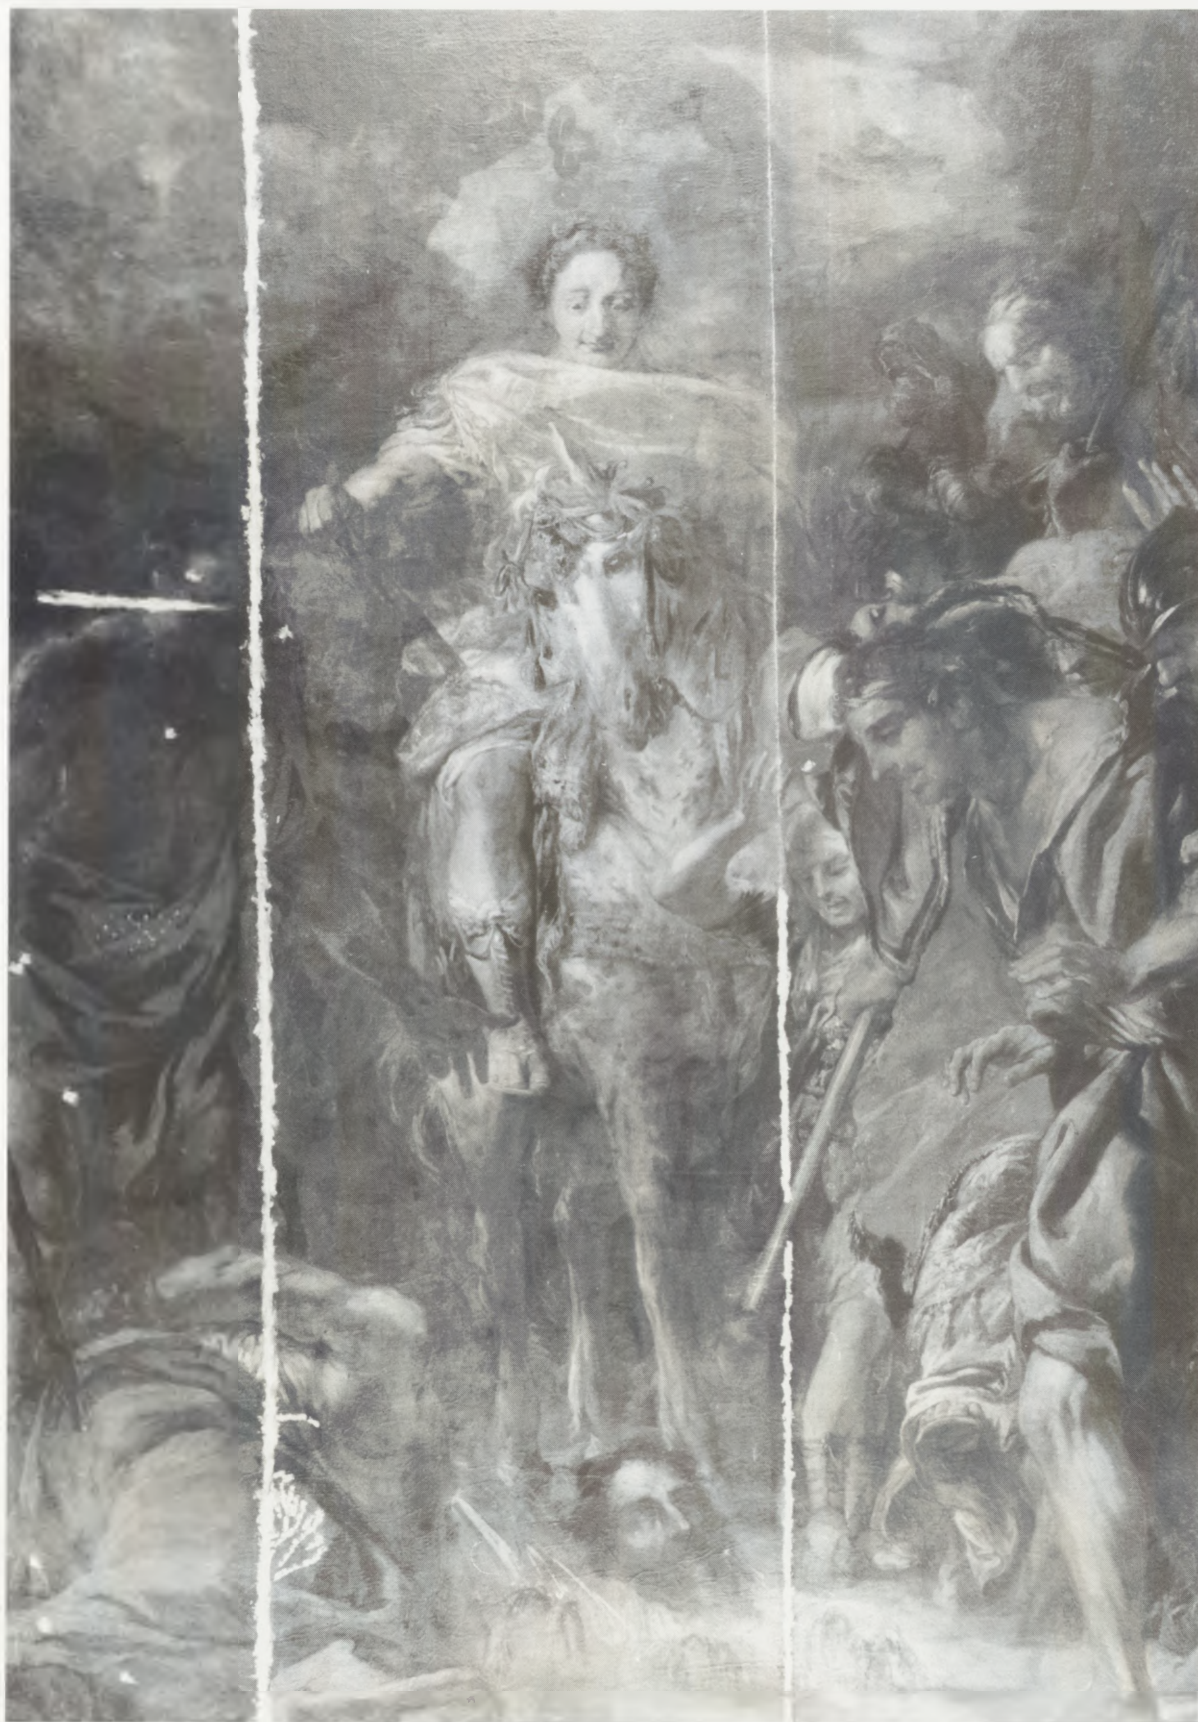
10. „Męczeństwo św. Pawła” — obraz po nalożeniu kitów i nabiciu na krosno. Fot. A. Załęski

Następnie w miejscach ubytków założono drobnoziarniste kity na bazie PAW (Beckers, Szwecja), głównie na łączeniu szwów oraz wzdłuż wszystkich brzegów. Doczyszczano je wilgotnymi tamponami. Całość zabiegów obserwowano w świetle bocznym (il. 10).

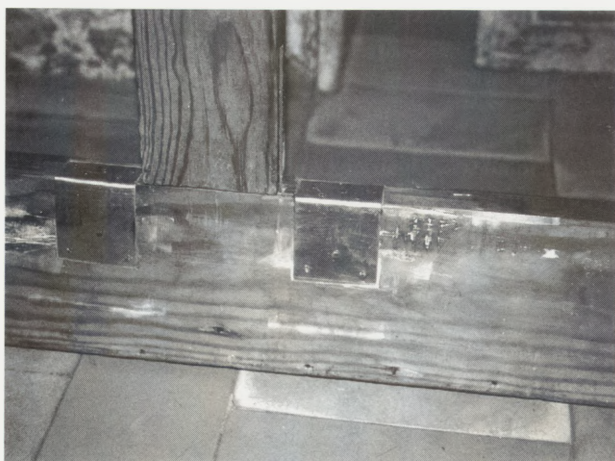
11. Krosno od „Męczeństwa św. Piotra”, stan w trakcie konserwacji po wzmocnieniu pęknięć drewna obejmami mosiężnymi. Fot. A. D. Potocka

Wymieniono spróchniałe elementy i wstawiono fleki drewniane. Sklejono rozszczepienia drewna i uzupełniono ubytki kitem trocinowym. Dorobiono nowe kliny oraz wykonano miejscowe wzmocnienia z blachy miedzianej (il. 11). Po tych zabiegach krosno było zdadne do ponownego użycia i miało odpowiednią wytrzymałość mechaniczną.

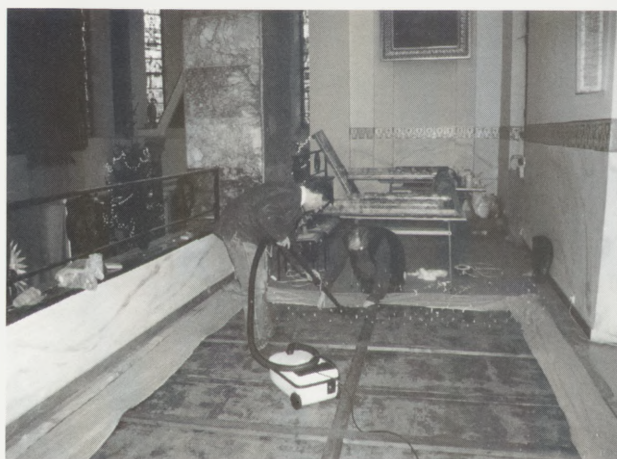
12. „Męczeństwo św. Piotra”, stan w trakcie konserwacji. Obraz przygotowany do nabicia na krosno. Fot. A. D. Potocka

Ponownie odkurzono całe odwrocie. Położono na nim krosno i w tej pozycji nabitó obraz (il. 12). Zastosowano podkładki skórzane i mosiężne gwoździe.

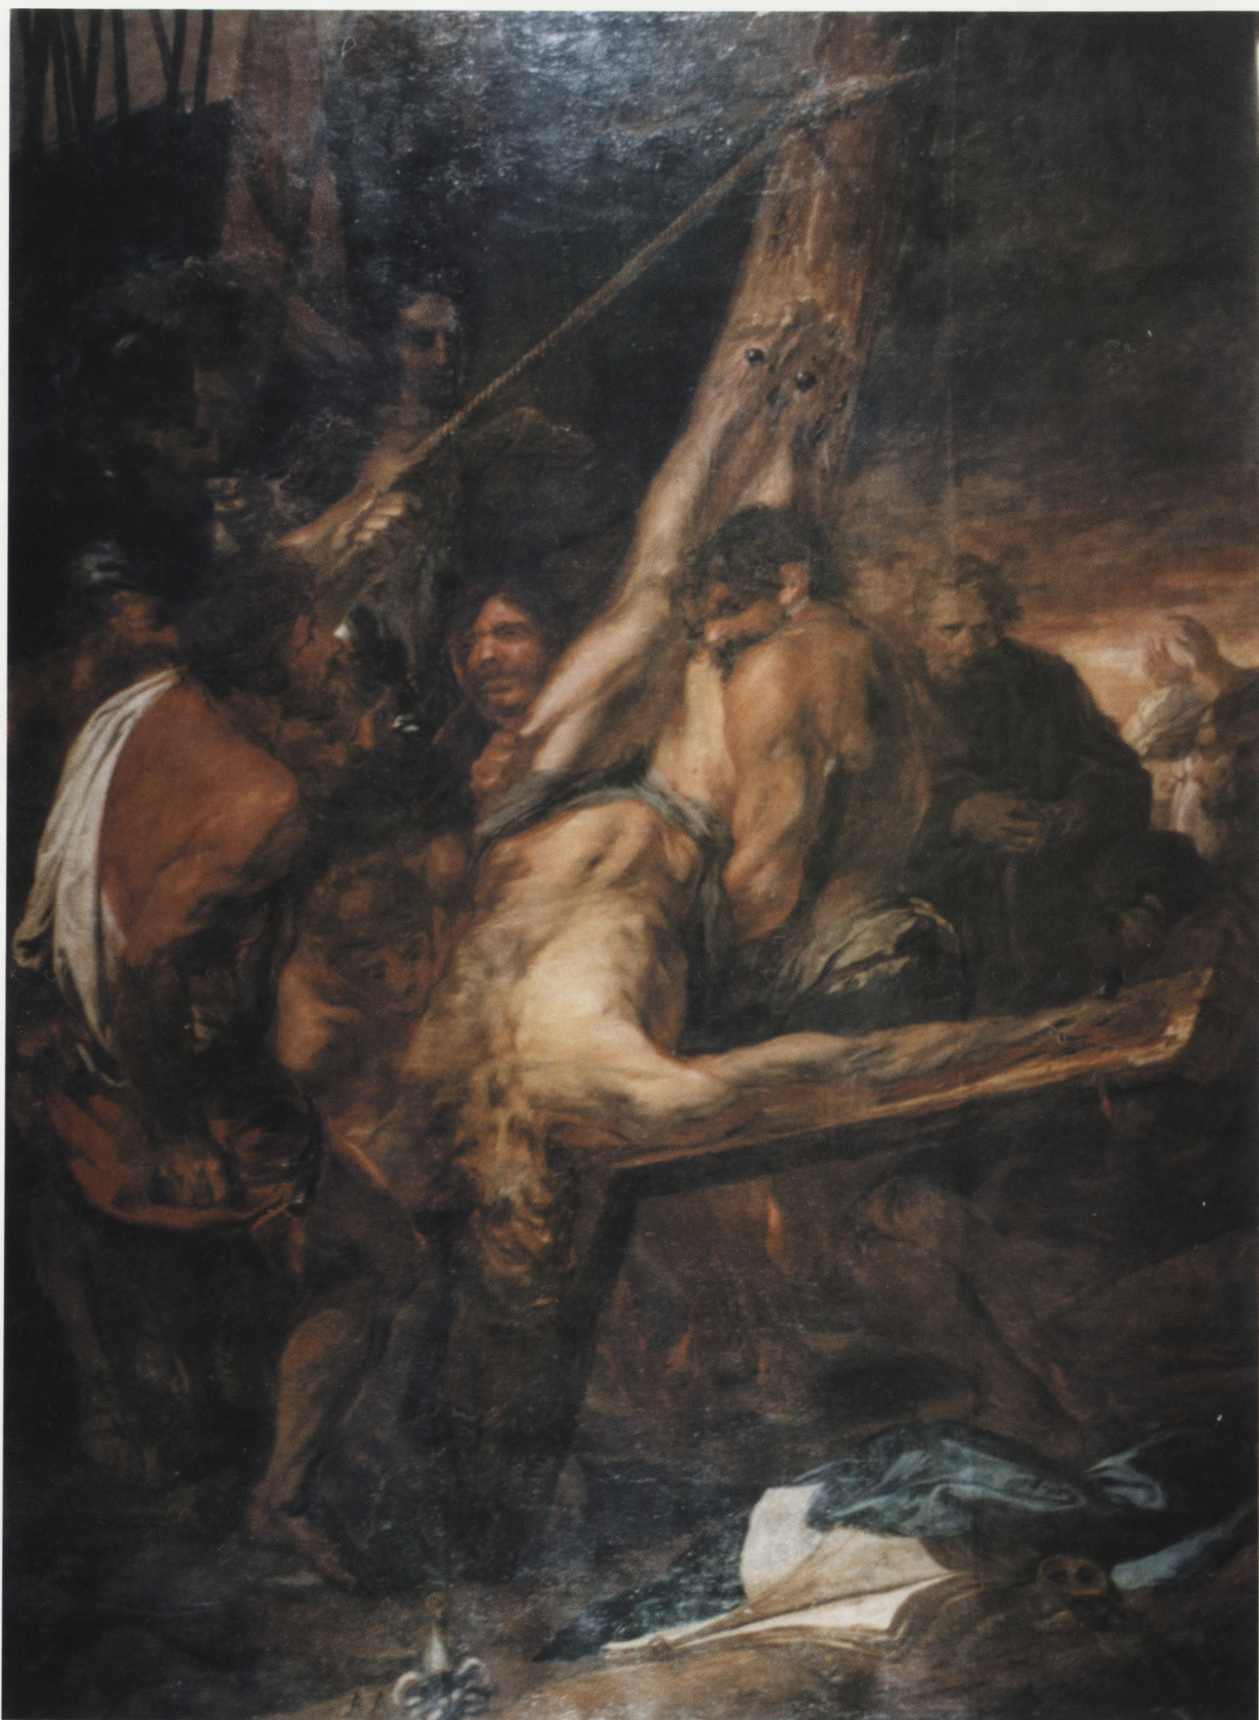
13. „Męczeństwo św. Piotra”, stan po konserwacji. Fot. R. Stasiuk

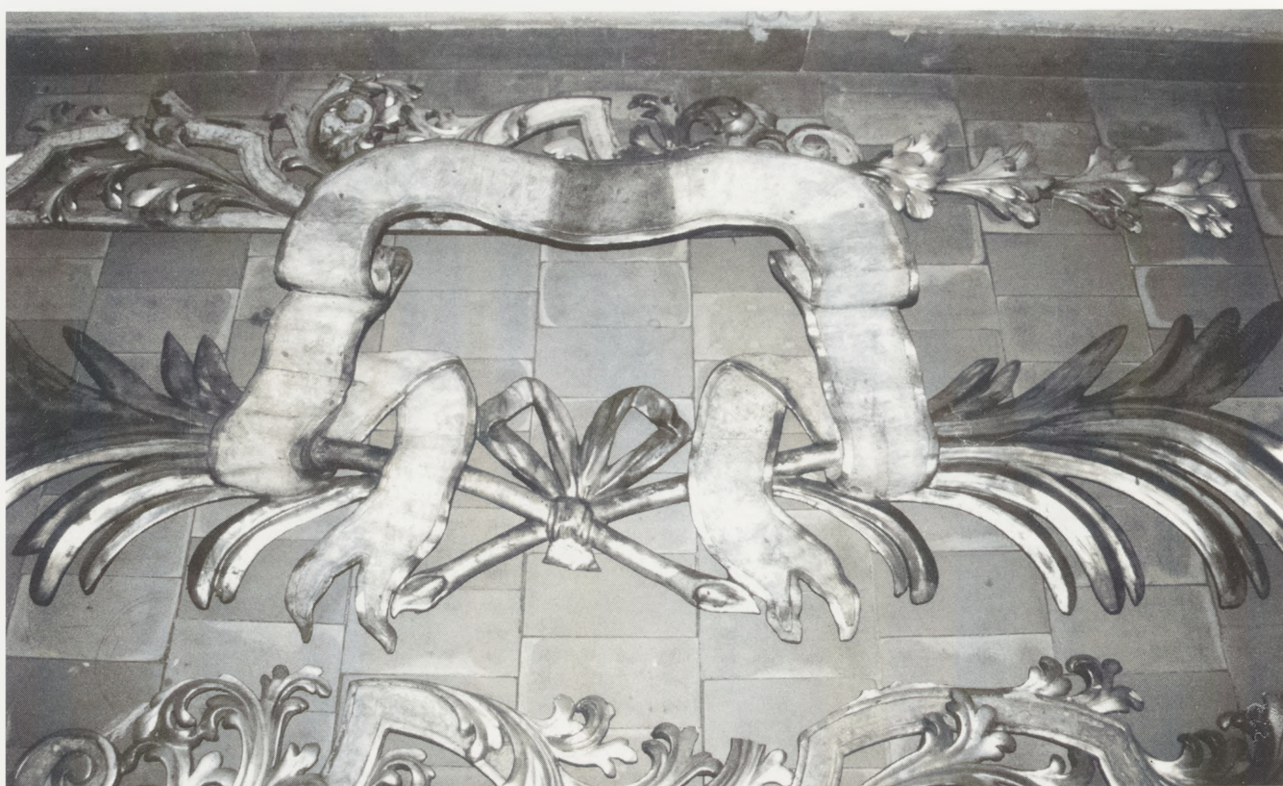
14. Elementy dekoracyjne ramy od „Męczeństwa św. Pawła”, stan w trakcie konserwacji po częściowym oczyszczeniu powierzchni z brudu i werniksów. Fot. T. Sawicki

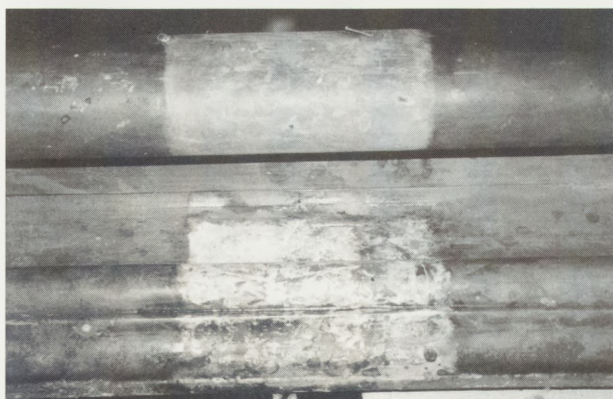
19. Rama od *Męczeństwa św. Pawła* nie jest w pełni oryginalna. Jedna z jej części pochodzi od obrazu *Salvator Mundi*, o czym informuje napis na odwrociu. Z uwagi na odmienną tonację marmo-

ryzacji na obu częściach ramy, przemalowano je całkowicie w miejscach łączenia w celu zatarcia wyraźnej granicy barwnej.

15. Fragment ramy od „Męczeństwa św. Pawła”, stan w trakcie oczyszczania. Widoczne różnice kolorystyczne między marmoryzacją nieoriginalną (góra) a oryginalną (dół). Fot. A. D. Potocka

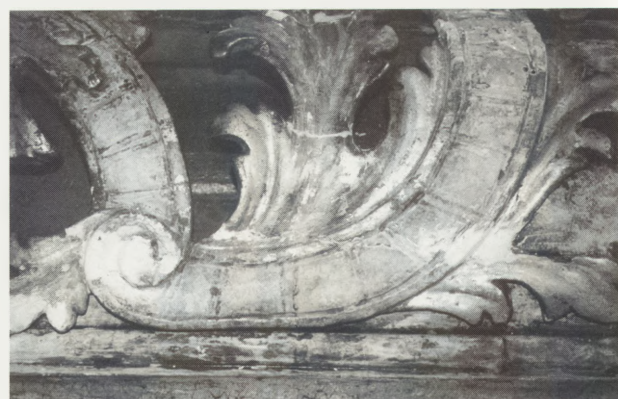
16. Fragment ramy od „Męczeństwa św. Pawła”, stan w trakcie konserwacji, po oczyszczeniu i nałożeniu kitów. Fot. A. D. Potocka

Ubytki warstwy zaprawy uzupełniono drobnoziarnistym kitem na bazie PAW (Beckers, Szwecja) doczyszczono je modelując i nadając odpowiedni kształt (il. 16). Punktowanie wykonano gwaszem i akwarelami (Winsor and Newton, Wielka Brytania). Na oczyszczone marmoryzacje założono warstwę złotego szelaku w alkoholu. Srebrzenia zabezpieczono cienką powłoką roztworu Paraloidu B-72 w toluenie (Rohm

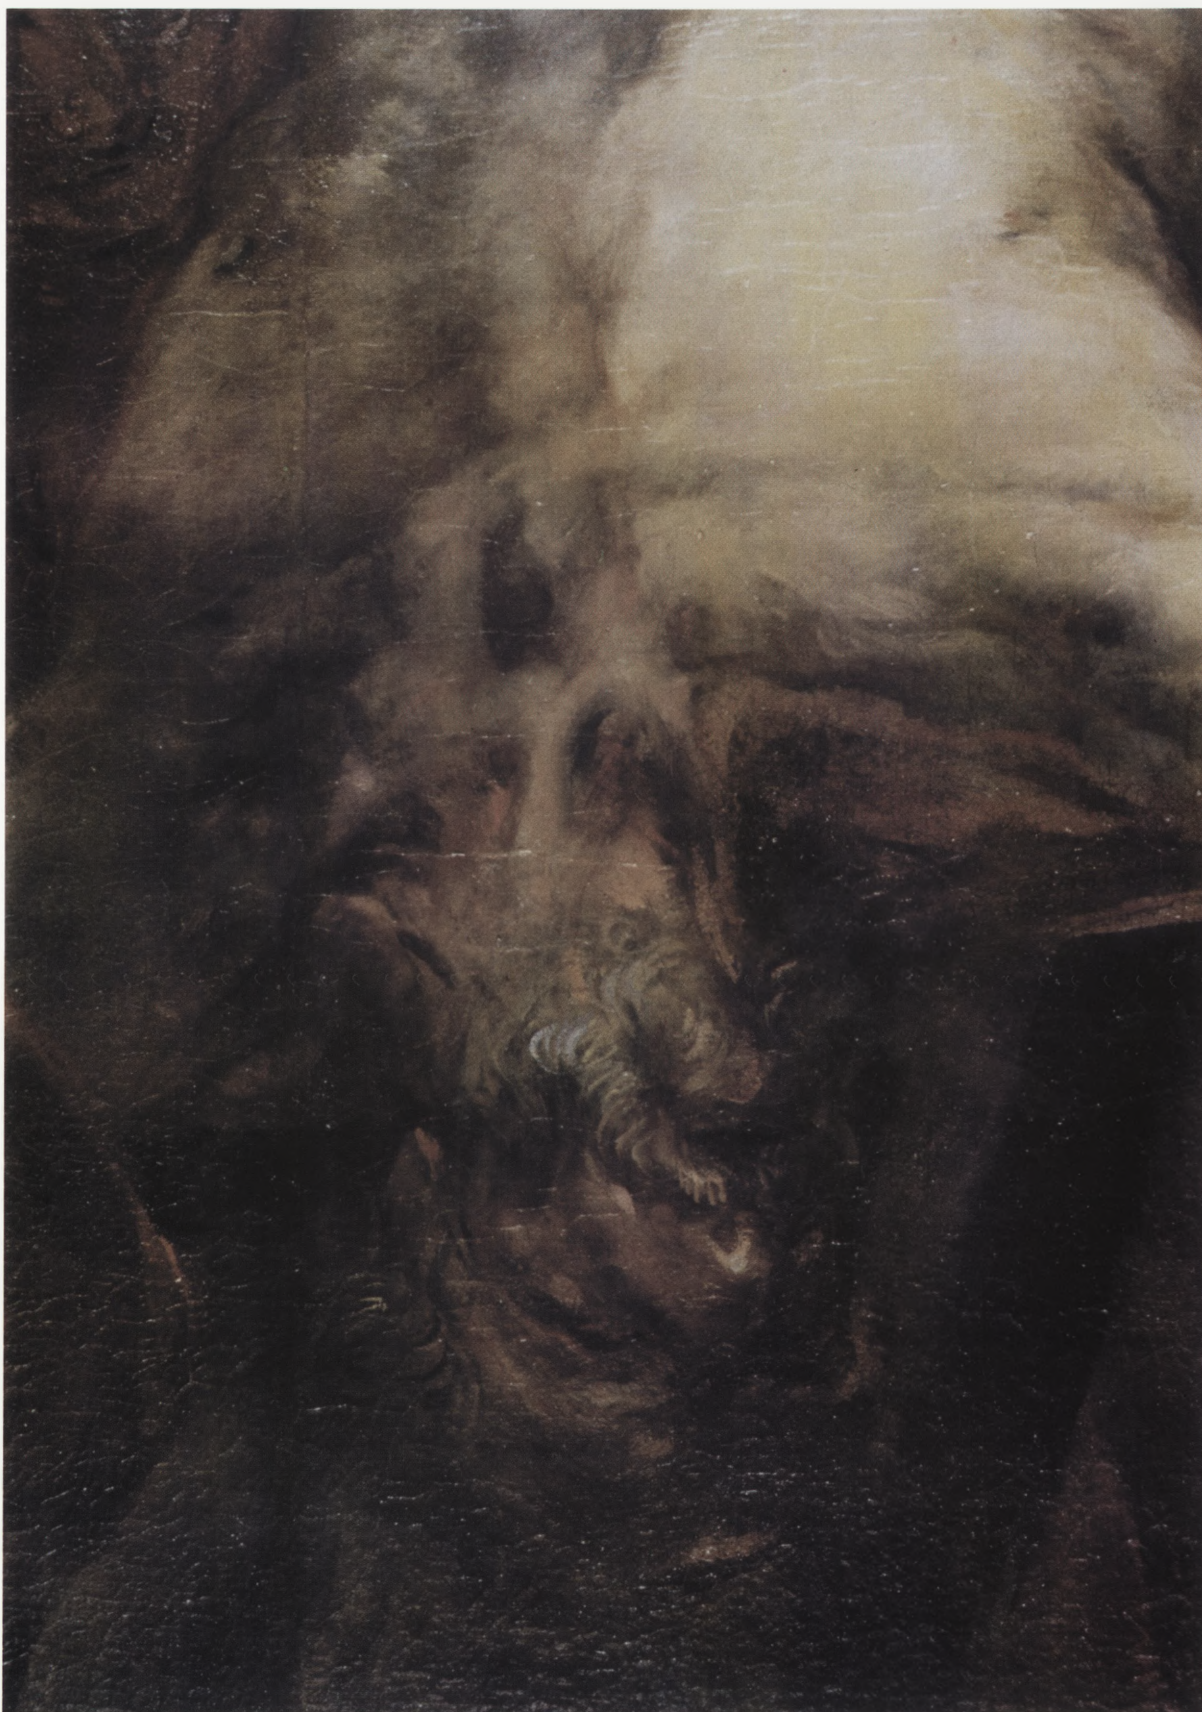
17. Fragment „Męczeństwa św. Piotra”, stan po konserwacji. Fot. R. Stasiuk
