Stopnica - woj. kieleckie, kościół parafialny.

Ochrona Zabytków 4/1-2 (12-13), 93

STOPNICA — WOJ. KIELECKIE KOŚCIÓŁ PARAFIALNY

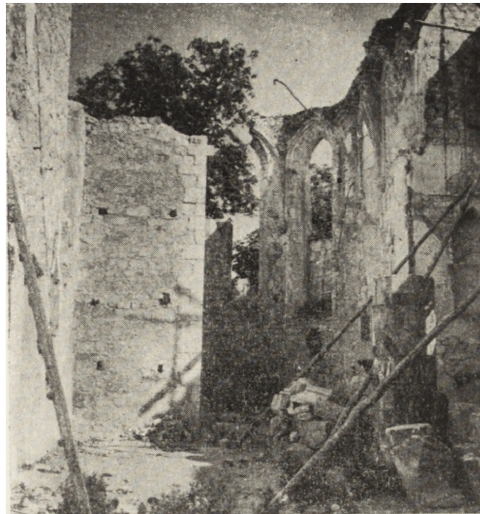
Ciekawy ten kościół z XIV wieku stanowi jeden z nielicznych przykładów kościołów gotyckich dwunawowych. Cała konstrukcja sklepienna wspiera się na dwóch słupach dzielących nawy. Za materiał budowlany posłużył kamień wapienny, przy czym do naroży, gzymsów i elementów konstrukcyjnych użyto ciosu piaskowcowego. Obiekt ten tak cenny dla dziejów architektury w Polsce uległ w r. 1945 w czasie działań wojennych wysadzeniu w powietrze i spalaniu. W ubiegłym roku, przystępując do odbudowy, wyprowadzono mury, w których koronie założono dla wzmocnienia wieniec żelbetowy, oraz uzupełniono kamieniarkę okienną.

Ryc. 84. — Stopnica — woj. kieleckie. Kościół par. po zniszczeniu. Widok na wnętrze prezbiterium.

Zamierzone jest w najbliższym czasie zestawienie z rozrzuconych fragmentów kamiennych tak słupów, jak i sklepień, oczywiście z uzupełnieniem braków. Słupy otrzymają rdzeń żelbetowy, a sklepienie będzie wzmocnione konstrukcją żelbetową w celu odciążenia nadwątłych pożarem murów. Dokumentację tj. pełny projekt w skali 1:50 wraz z inwentaryzacją kamieniarki przygotował inż. arch. Jamroz.

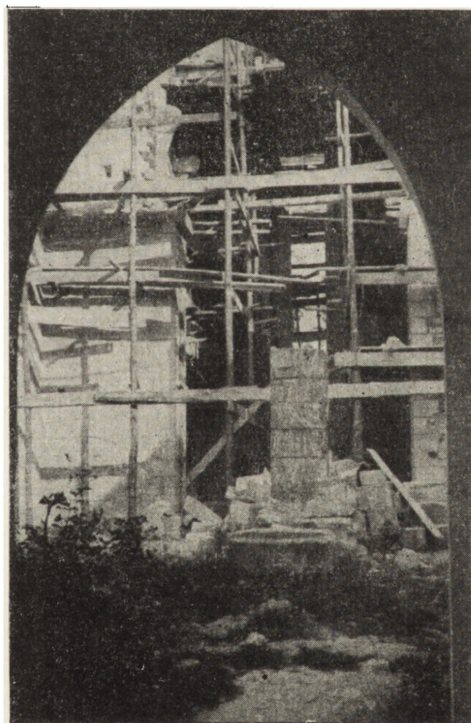
Ryc. 85. Stopnica — woj. kieleckie. Kościół paraf. podczas rekonstrukcji 1950 r.
