Ochrona Zabytków 1/1, 31-36

1948

## ODBUDOWA KATEDRY WROCŁAWSKIEJ

MARCIN BUKOWSKI

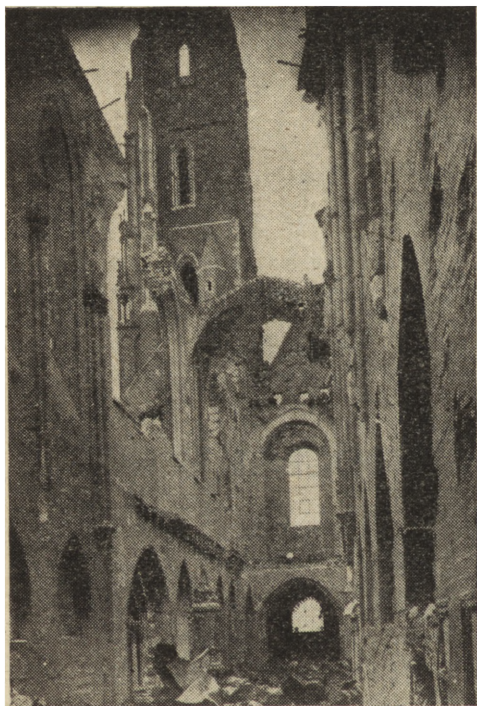
Pozostały mury magistralne, osłabione 2-ma wyrwami w ścianie południowej nawy głównej. Jedna z nich wynosi 9, druga 14 metrów, zaś obydwie idą od gzymsu głównego w dół, aż po dach nawy bocznej. Mury wież zachodnich w zasadzie zachowały się, wykazując silne szczyrby w wieży północnej. Utrzymały się niemal wszystkie łuki przyporowe od północy i parę łuków południowych.

giem okoliczności wnętrza ich nieuszkodzone. Sklepienia naw bocznych, podobnie jak i łuki przyporowe uległy znacznie większemu zniszczeniu od południa, aniżeli od północy. Nad prezbiterium nie ma sklepień, nad nawą główną pozostało jedno przeszło barokowe. Zarówno mury jak i sklepienia pozostałe uległy bardzo silnemu zarysowaniu. Poza szczerbami w nawie głównej oraz trudną do obliczenia ilością pomniejszych uszkodzeń i odkształceń — pożar

Ryc. 15. Wrocław — katedra, wnętrze nawy głównej po zniszczeniu wojennym (fot. *Wrocławska Dyrekcja Odbudowy*).

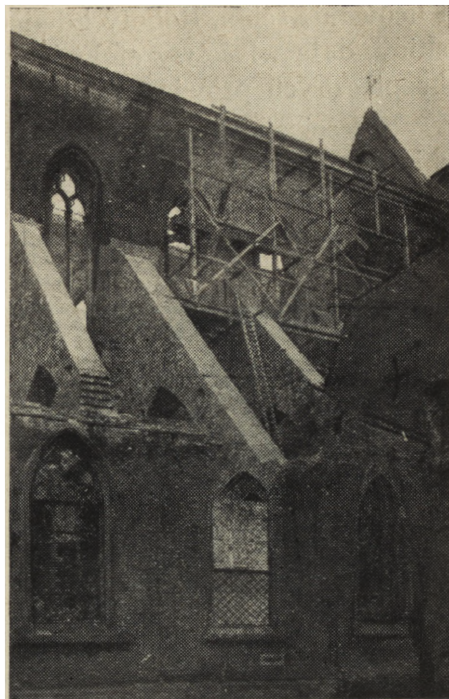
Ryc. 14. Wrocław — katedra, zamurowanie mniejszej wyrwy w ścianie południowej (fot. Wrocławska Dyrekcja Odbudowy).

Dalszy program robót zabezpieczających i konserwatorskich poszedł w kierunku uzupełnienia i wzmocnienia pozostałych murów, przygotowania budowli do przyjęcia ciężaru dachu i sklepień oraz założenia dachu z pokryciem. W tym celu należało przede wszystkim wypełnić 2 wielkie wyrwy ściany południowej przez wymurowanie kilku filarów międzyokiennych z obramieniami kamiennymi względnie profilowanej cegły. Następnie trzeba było po prześklepieniu uzupełnić ściany i gzyms, — w końcu łuki przyporowe. Z dniem 1 marca br. ukończono mury nawy głównej i łuki przyporowe południowe, w toku jest czyszczenie

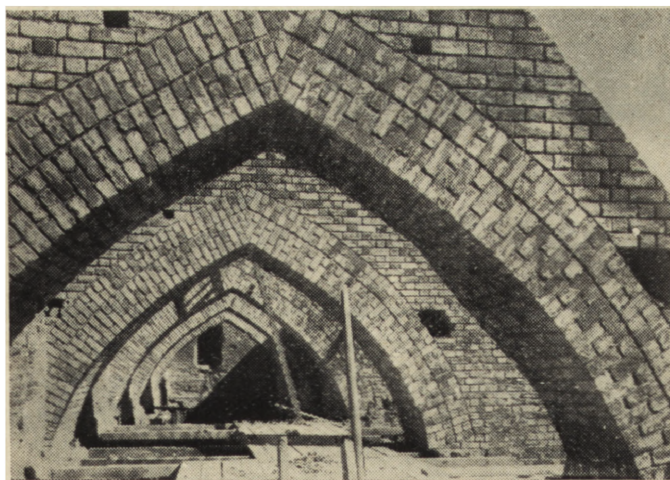
Ryc. 15. Wrocław — katedra, łuki przyporowe od południa w trakcie robót (fot. Wrocławska Dyrekcja Odbudowy).

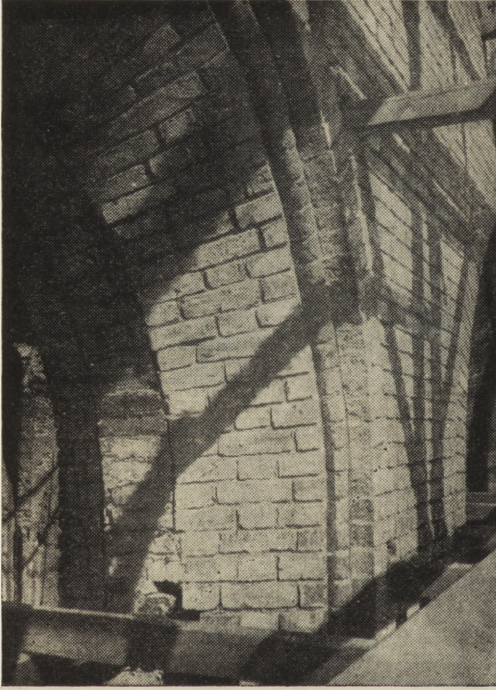
Ryc. 16. Wrocław -- katedra, odtworzenie profilu wałka ceglanoego w arkadzie (fot. *Wrocławska Dyrekcja Odbudowy*).

Prócz wspomnianej zależności od robót kamieniarskich, drugim problemem było odpowiednie wykonanie w cegle obramowania 3-ch okien prezbiterium. Konieczność wykonania pełnego wałka na 2-ch żłobkach przy braku starych profilowanych cegieł była początkowo hamulcem. Mimo stosowania ostrych narzędzi i starannej obróbki, cegły kruszyły się i pękały. Jednakowoż okazało się, że po wymurowaniu pełnych ościeży okiennych i dokładnym spojeniu warstw ceglanych, wycięcie tego samego pro-

filu nie przedstawiało poważniejszych trudności. Sprawa dachu nawy głównej została rozwiązana przez zamontowanie lekkiej, ekonomicznej konstrukcji stalowej, obliczonej prócz normalnych wymogów na obciążenie dachówką rzymską (mnicz i mniszka) i drewniane krokwie z łatami. Więżba ta, spoczywająca na murach nawy głównej, jest zarazem rodzajem zakotwienia tych murów.

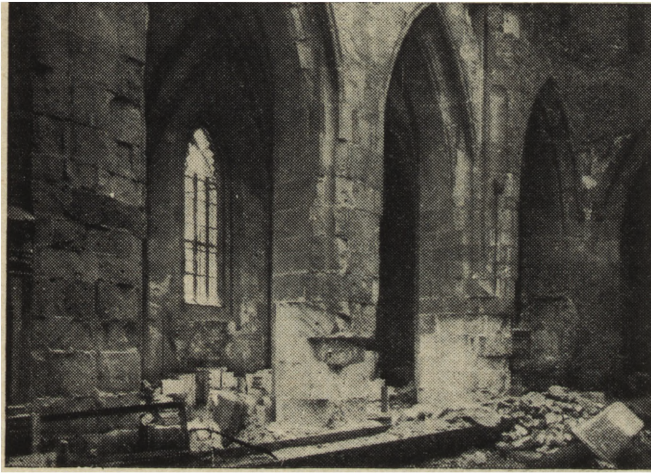
Charakterystyczne uszkodzenia wykazują kamienne filary nawy głównej. Sposób równomiernego ścięcia ich od dołu, przy równoczesnym dobrym stanie kamiennej posadzki kościoła, potwierdza przypuszczenie, że główną przyczyną tak znacznego zniszczenia Katedry Wrocławskiej był wybuch złożonych tam w nawie głównej materiałów łatwopalnych. Piaszkowiec użyty do budowy filarów wykazuje pęknięcia i łuszczenie się, dowodzące przejścia przez bardzo wysoką temperaturę. Poza tym resztki sklepień i murów, a przede wszystkim wnętrze i najbliższe otoczenie Katedry

Ryc. 17. Wrocław — katedra, zniszczenie dolnych partii filarów nawy głównej (fot. *Wrocławska Dyrekcja Odbudowy*).

Części starej kamieniarki wróciły już i wracają na dawne miejsce, brakujące dorabia się według poprzednich wzorów. Tak uzupełniono kamienne łęki, gzymsy, służki z konsolami i kwiatonami oraz zworniki i klucze naw południowych. W dalszym ciągu bada się i uzupełnia kamienne filary nawy głównej.

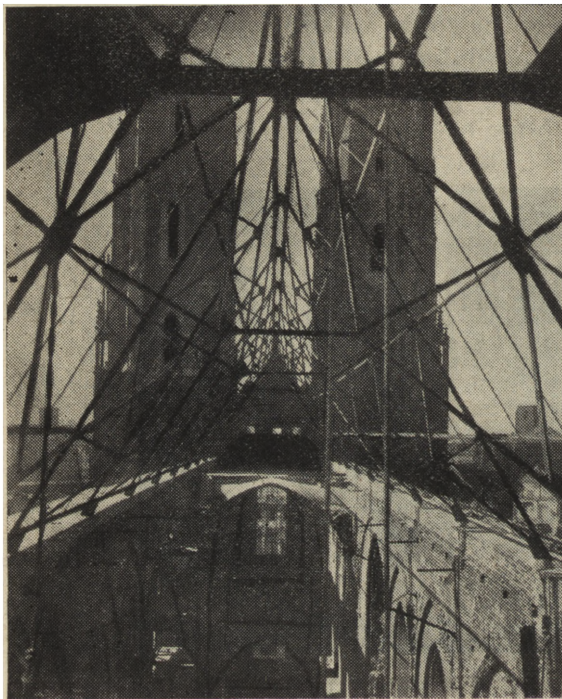
Ryc. 18. Wrocław — katedra, odbudowa więźby dachowej (fot. Wrocławska Dyrekcja Odbudowy).
