## Niestandardowe badania identyfikacyjne broni

Artykuł porusza temat indywidualnych badań identyfikacyjnych broni. Mogą być one wykonane także w razie braku możliwości wykonania strzałów w celu pozyskania materiału porównawczego. W artykule opisany jest taki przypadek, dotyczący rozerwania komory nabojojowej dubeltówki w trakcie strzału.

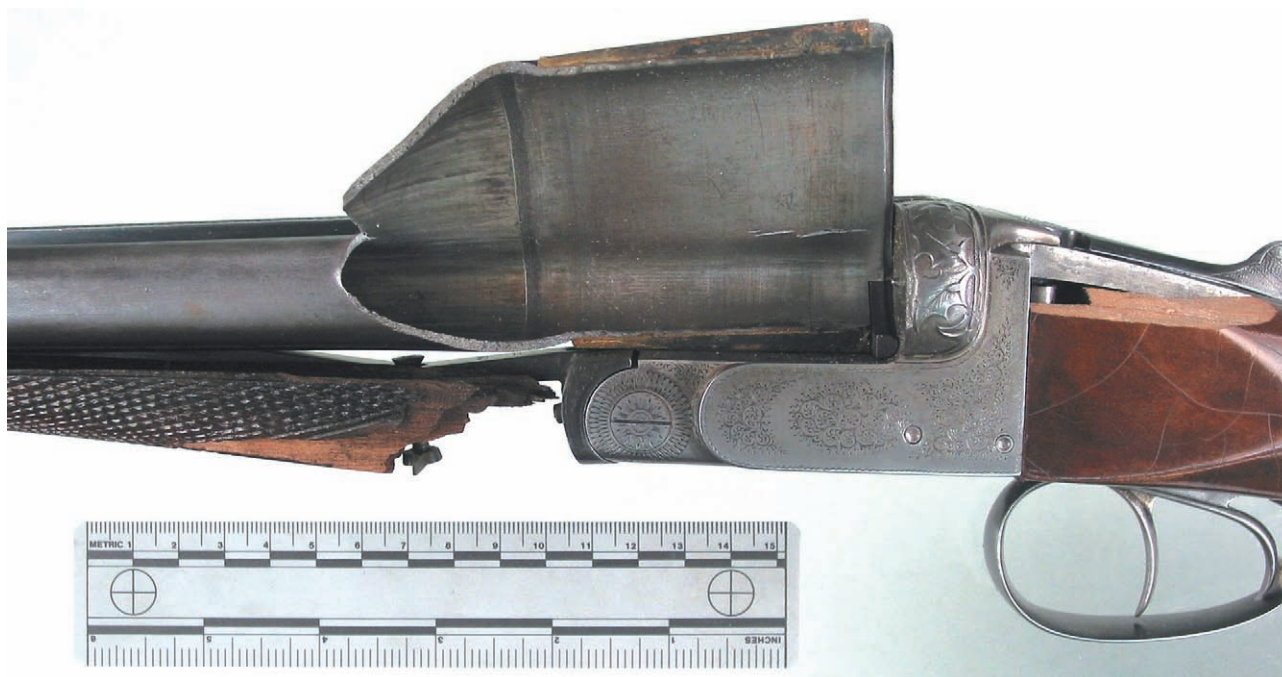
Ryc. 1. Widok dubeltówki z lewej strony.

Badania rozpoczęto od oględzin broni. Z lewej strony lewej lufy widoczne było rozerwanie. Powierzchnia zewnętrzna lufy w okolicy początku rozerwania – około 115 mm od wlotu lufy – była nieco wybrzuszona, co wskazuje, że w tym właśnie miejscu ciśnienie we wnętrzu lufy przekroczyło wartość odpowiadającą dopuszczalnej granicy sprężystości stali. Materiał lufy uległ odkształceniu plastycznemu – powstało opisane wybrzuszenie, a wraz z dalszym wzrostem naprężeń – rozerwanie. Biegło ono od wybrzuszenia do wlotu lufy, od górnej części lufy początkowo ku wylotowi, a następnie zawracało skośnie na dół, po czym dalej wzdłuż płytki na krawędzi haków ryglowych, tak że ścianka lufy była odwinięta do góry i odsoniła wnętrze komory nabojojowej. Oględziny mikroskopowe krawędzi rozdzielania wykazały regularną strukturę drobnoziarnistej stali bez wtrąceń ani wpływu korozji. Przy krawędzi rozerwania w okolicy płytki widoczne było żółte spoiwo lutu twardego, jakim zwykle łączy się zespół luf. Oznaczenia na nich wskazywały, że wylot uszkodzonej lufy wykonany jest w formie czoka. Wybite znaki świadczą o tym, że lufy przeszły też badania zwane ostrzałem i można używać ich do oddawania strzałów nabojami kal. 12/70 z prochem nitrocelulozowym, generującymi znormalizowane ciśnienie rzędu 65 MPa, mierzone metodą zgniotkową. Oderwany był fragment drewnianej osady po lewej stronie klucza baskili, podobnie jak lewe uszko baskili. Drewno czótenka nosiło ślady dużych ubytków, a jego okucie było wygięte. Z broni w takim stanie można było oddawać strzały, korzystając z prawej lufy dubeltówki.

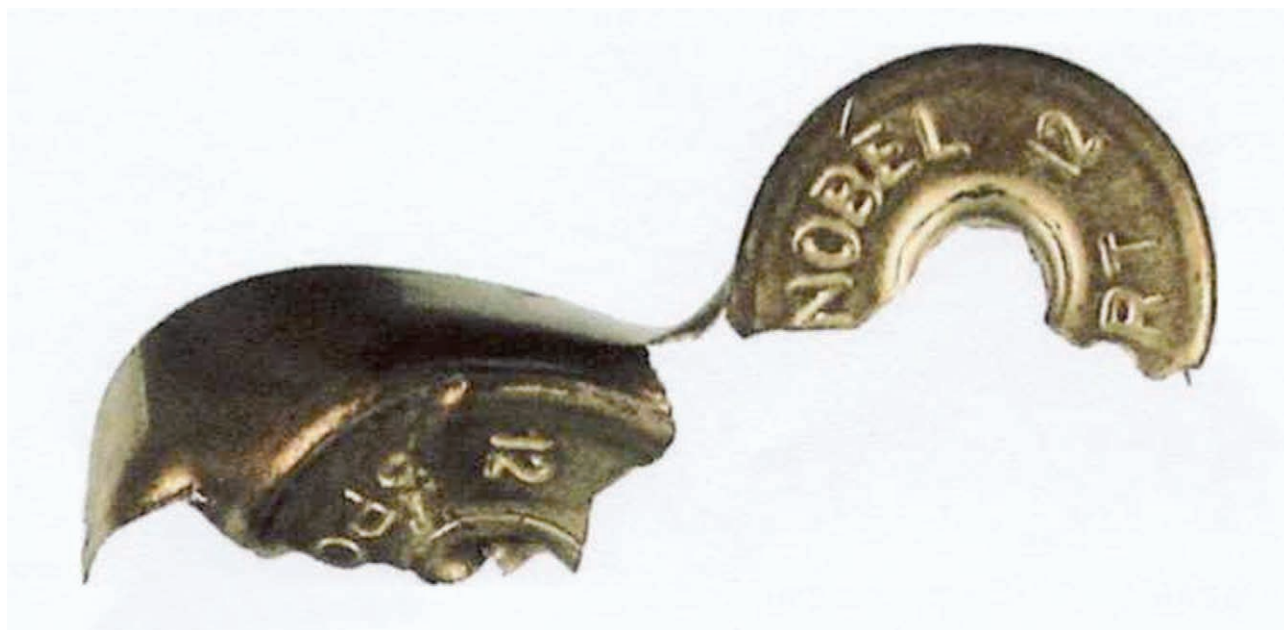
Ryc. 2. Widok kociołka naboju.

Pogięty kociołek naboju kal. 12 nosił wytłoczony napis „NOBEL 12 SPORT 12”, co wskazuje, że łuska

naboju jest produkcji francuskiej. Wygięcie kociołka przypominało swym zarysem rozgięcie ścianki rozerwanej lufy. Brak było splotki, na której zachowują się ślady grota iglicznego i zwykle najlepsze ślady czółka baskili, pozwalające na indywidualne badania identyfikacyjne broni.

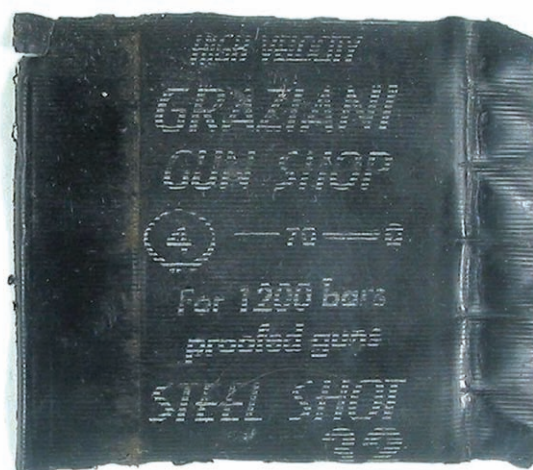
Innego typu informacje zawarte są w opisie na rozerwanym tułowiu łuski kal. 12/70. Opis wskazuje, że nabój pochodzi z partii wyprodukowanej dla dystrybutora holenderskiego. Nabój zawierał 32 gramy śrutu stalowego nr 4, a co najważniejsze – przeznaczony był do broni wytrzymującej ciśnienie 1200 barów (120 MPa), przy czym pomiaru ciśnienia dokonano za pomocą czujnika piezoelektrycznego. Ślady osadzenia w kociołku odpowiadały wysokości tego elementu

Ryc. 3. Widok tułowia naboju.

nadesłanego do badań, a nabój był zamknięty przez zaciśnięcie „w gwiazdkę”.

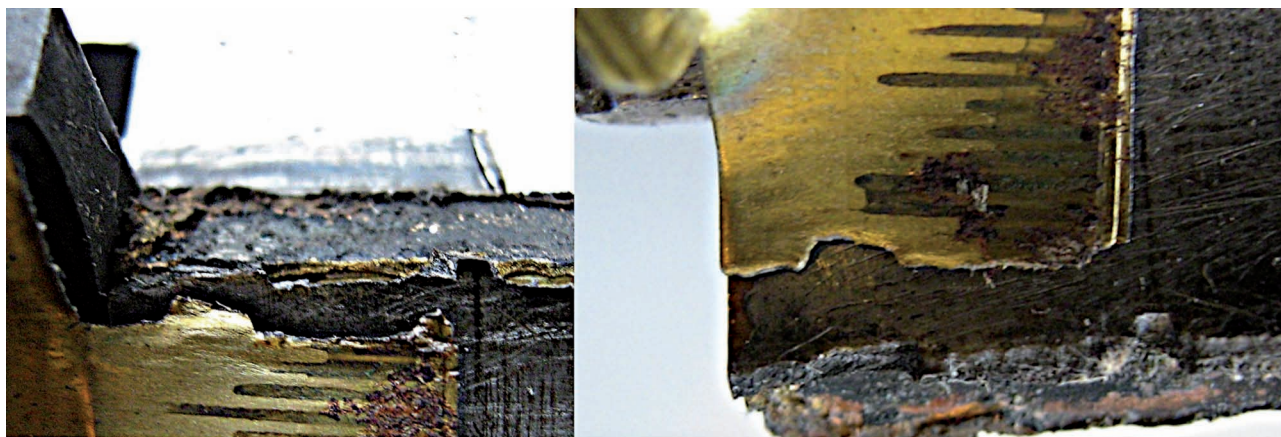
Ryc. 4. Widok złożonych krawędzi rozerwanej komory nabojevej i łuski.

Zebrane w ten sposób dane pozwoliły na założenie, że nadesłany kociołek i tułów stanowiły fragmenty naboju do broni o wytrzymalszej budowie niż dowodowa dubeltówka, a jednak nabój ten został odstrzelony z jej lewej lufy, co spowodowało wypadek. Z uszkodzonej lufy nie dało się już odstrzelić naboju w celu otrzymania materiału porównawczego. Można by wykonać odcisk grota iglicznego, ale nie ma go z czym porównać, gdyż, jak wyżej opisano, brak jest splotki odstrzelonego i rozerwanego naboju.

Jeśli przyjąć założenie, że nadesłane elementy naboju stanowiły egzemplarz poddany odstrzałowi i były w rozrywającej się w trakcie strzału komorze nabojevej, to linia rozdzielenia komory nabojevej i kociołka oraz tułowia łuski powinny być identyczne. Warto tu przypomnieć, że podczas oddawania strzału łuska zostaje dociśnięta do wnętrza komory nabojevej pod wpływem ciśnienia gazów prochowych. Następnie łuska wraz z komorą nabojewą zwiększają swe średnice w obszarze odkształceń sprężystych komory i odkształceń sprężystych, a później plastycznych łuski. Oznacza to, że po spadku ciśnienia komora wraca do swych wymiarów, a średnica łuski jest powiększona – jednak na tyle, by pomiędzy nią a komorą był luz pozwalający na swobodne wyjęcie łuski z komory. W opisywanym przypadku zbyt wysokie ciśnienie spowodowało rozdzielenie materiału komory nabojevej, a powstająca szczelina stała się swoistą krawędzią tnącą dla materiału łuski. Świadczy o tym przeprowadzone za pomocą mikroskopu porównanie tych krawędzi. Porównanie linii rozdzielenia kociołka, a także tułowia łuski wykonanego z tworzywa sztucznego, pomimo zjawiska „płynięcia” miękkiego tworzywa również zakończyło się wynikiem pozytywnym.
