# Kościół ewangelicki z Bytomia-Bobrka

Wybrane problemy konserwatorskie  
w obiekcie o charakterze tymczasowym  
wykonanym z materiałów  
nieatrwałych i nietypowych

Krzysztof Wieczorek

Muzeum „Górnośląski Park Etnograficzny w Chorzowie”

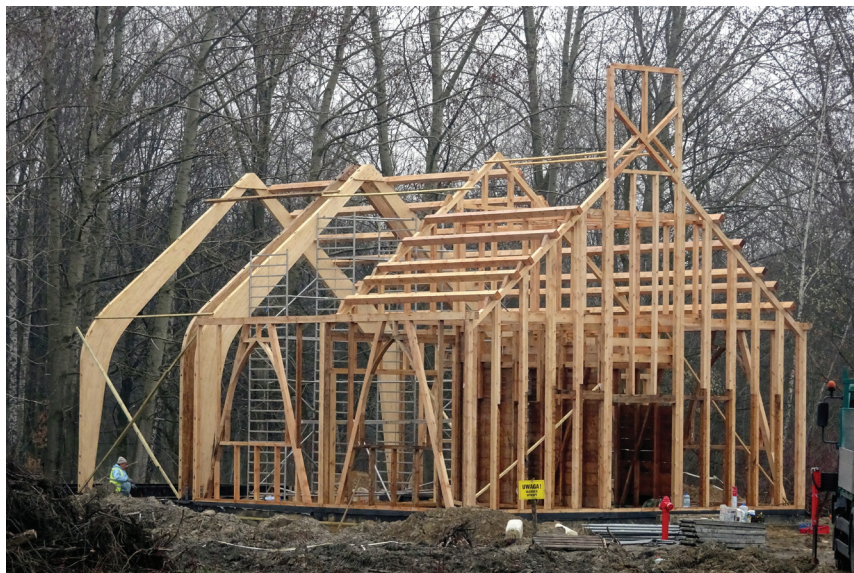
Fot. 5. Montaż konstrukcji kościoła z Bytomia-Bobrka, marzec 2017 roku. Widoczne dźwigary nowe (jaśniejsze) i para dźwigarów oryginalnych

Na początku prac pojawił się dylemat, czy można wykorzystać oryginalne dźwigary po uprzedniej naprawie i odpowiednich zabiegach konserwatorskich? Ze względu na brak możliwości szybkiego i taniego zdiagnozowania, czy oryginalne dźwigary mają wystarczające właściwości konstrukcyjne, zdecydowano się na całkowite odtworzenie ich z nowego materiału. Ostatecznie, jedna z dwóch par zachowanych dźwigarów – po konserwacji – została wyekspozowana we wnętrzu kościoła w celach po-

gładowych. Kształtem przypominają bumerangi, a wykonane są z cienkich klejonych desek świerkowych. W przeciwieństwie do pozostałych, współcześnie wykonanych, celowo nie zostały pokryte płytami ogniochronnymi i nie spełniają funkcji nośnych. Są jedynym uwidocznionym oryginalnym elementem nowoczesnej w latach 30. XX wieku części konstrukcji kościoła, a jednocześnie częścią wystroju jego wnętrza jako obiektu muzealnego<sup>9</sup>.

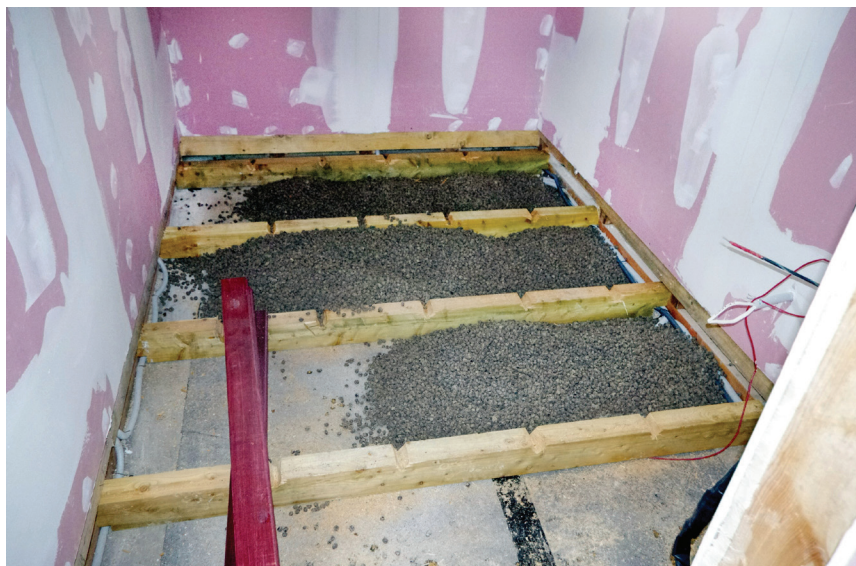
Fot. 6. Kościół z Bytomia-Bobrza, zakrystia. Nacięcia wentylacyjne w legarach podłogi

dostępny na polskim rynku. Odstępstwem od oryginału było zastosowanie na podwalinę drewna modrzewiowego, a na podłogę – twarde deski sosnowe, zamiast miękkich świerkowych. Dzięki temu nie było konieczne stosowanie głębokiej impregnacji chemicznej drewna na podłogi i podwalinę. Dodatkowo, aby w mało widoczny sposób zapewnić wentylację przestrzeni podpodłogowej i tradycyjnie zachować trwałość podłogi narażonej na wilgoć, wykonano nacięcia w legarach oraz otwory w cokole podłogi. W ten sposób zwiększono możliwość swobodnego przepływu powietrza, które pierwotnie napływało pod podłogę (w systemie wentylacji wewnętrznej) z przestrzeni nieszczelnych ścian. Innych otworów wentylacyjnych, zarówno w podwalinie, jak i fundamentach, w oryginalnej konstrukcji nie było.

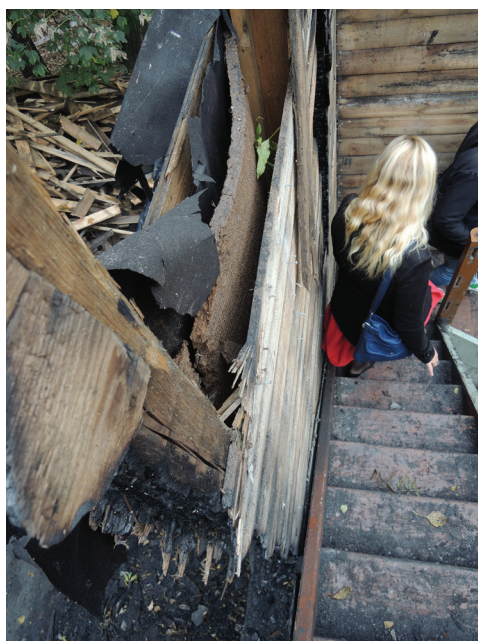
Do ocieplania ścian użyto w przeszłości łatwopalnych płyt pilśniowych ze sprasowanego torfu o grubości około 2 cm. Izolację stropów tworzyła warstwa luźnego torfu (wsypywanego od góry) na – również łatwopalnej – papie (tekturze nasyczonej smołą). Materiały te rozpadły się przy demontażu i nie nadawały się do użytku. Zostały całkowicie zastąpione trwalszymi i niepalnymi produktami współczesnymi.

Fot. 7. Kościół z Bytomia-Bobrka w trakcie rozbiórki. Widoczna budowa ściany kościoła z wypełnieniem z papy i płyt pilśniowych

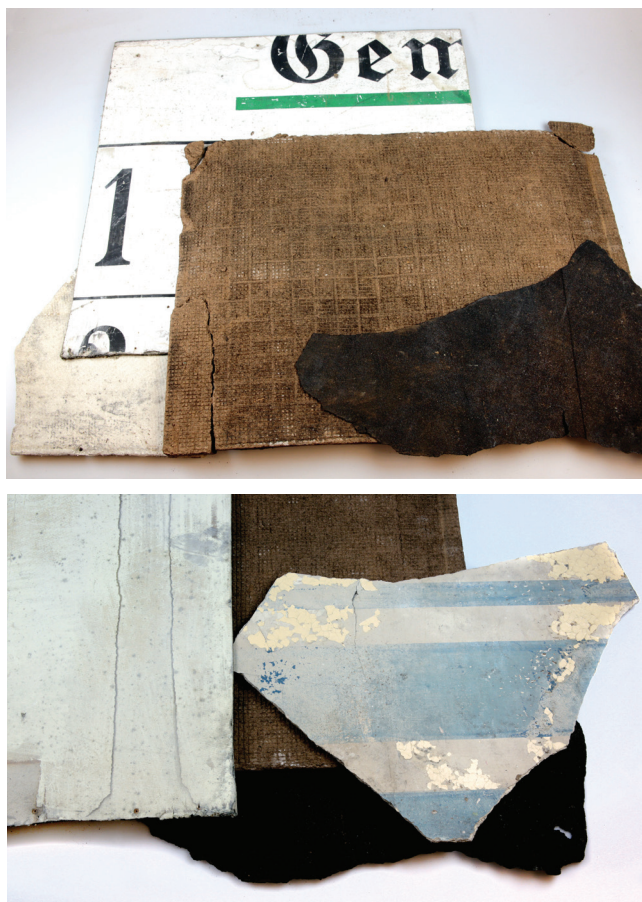
Fot. 8 a i b. Zachowane fragmenty materiałów wypełniających ściany szkieletowe kościoła z Bytomia-Bobrza – strony zewnętrzna (a) i wewnętrzna (b)

■ 12 Płyty lignatowe użyte w kościele jako wykładziny ścian, przypominające współczesne azbestowe, w całości potraktowano jako nienadające się do wtórnego wykorzystania ze względu na możliwą zawartość azbestu szkodliwego dla zdrowia ludzi. Płyty lignatowe („włóknisto-cementowe”) oryginalne zachowane zostały w charakterze „świadców” jedynie na dwóch detalach architektonicznych w postaci skrzynek imitujących belki podtrzymujące balkonik empyry muzycznej nad wejściem do nawy głównej. Obecny stan wiedzy pozwala na stwierdzenie, że płyty „Lignat” nie zawierały szkodliwego azbestu, a materiałem włóknistym w nich były włókna celulozowe zmodyfikowane krzemionką (SiO<sub>2</sub>), zob. opis patentu US1862167 A, [[:] [www.google.pl/patents/US1862167?dg=Lignat+ininventor](http://www.google.pl/patents/US1862167?dg=Lignat+ininventor), dostęp: 25.10.2017.

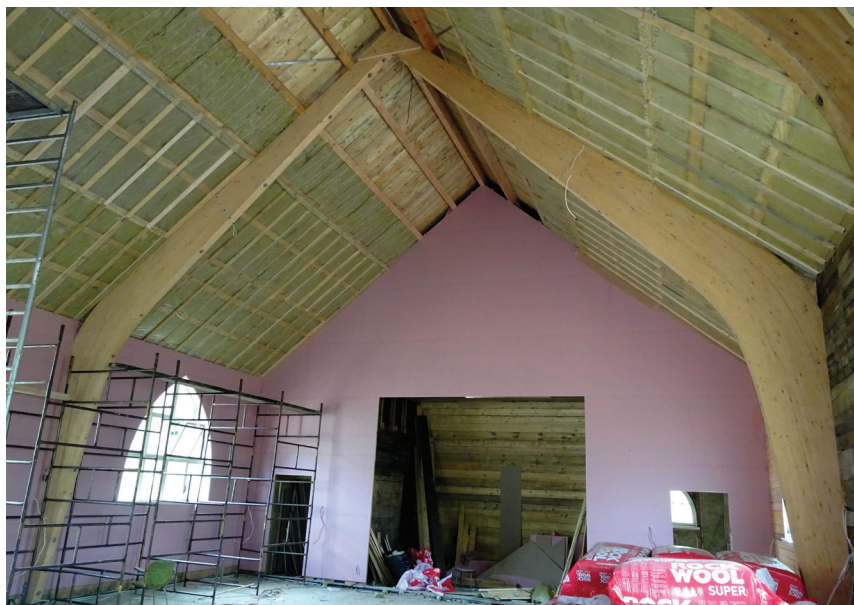
Fot. 10. Nawa kościoła z Bytomia-Bobrnka w trakcie układania płyt wykończeniowych na ścianach. Widoczna warstwa termoizolacyjna z wełny mineralnej osłoniętej folią paroizolacyjną na stropie jeszcze przed położeniem płyt gipsowo-kartonowych sufitu, 2017 rok

Dziś drewniany szkielet ścian pokryty i wypełniony jest współczesnymi materiałami, pełniącymi takie same funkcje, jak materiały użyte pierwotnie. Pod warstwą wykończeniową ścian (z płyt gipsowo-kartonowych) w ich wnętrzu znajduje się podłoże z desek, a za nim niewielka pustka powietrzna. Kolejną warstwę tworzy wypełnienie termoizolacyjne z płyt z wełny mineralnej, umocowane między słupkami szkieletu. Całe ściany, już od zewnątrz, pokryte są najpierw folią wiatroizolacyjną, a potem wykończeniem w postaci szalunku z profilowanych desek. Również z kilku warstw składa się skośny stropodach pełny nad nawą (bez przestrzeni poddasza między stropem a poszyciem konstrukcji dachu<sup>14</sup>), który składa się – podobnie jak ściany – z gipsowo-kartonowej warstwy wykończeniowej wewnętrznej (sufitu), przybitej na listwach dystansowych. Po niej następuje umieszczona między płatwiami warstwa sztywnych i niepalnych płyt wełny mineralnej, osłonięta folią paroizolacyjną. Za warstwą wełny znajdują się deski poszycia dachowego przybite do płatwi. Deskowanie dachu pokryte jest od góry dwiema warstwami papy<sup>15</sup>.

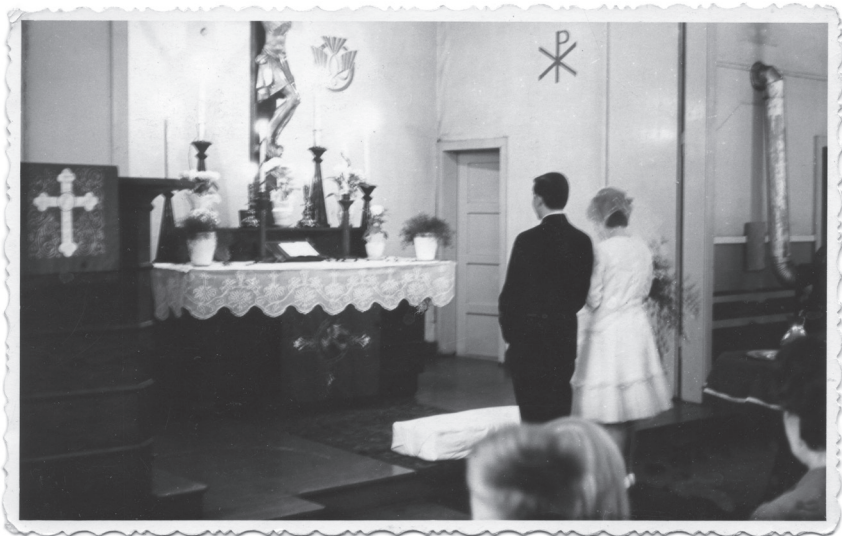
ty, którą wyłożone były ściany prezbiterium<sup>16</sup>. Nietrwała, przypuszczalnie papierowa tapeta, która – już zamalowana – widnieje jeszcze na fotografii z lat 60. XX wieku, została całkowicie usunięta przed kolejnym malowaniem kościoła.

Fot.11. Zdjęcie z uroczystości ślubu w kościele z Bytomia-Bobrka, lata 60. XX wieku. Widoczne pofałdowanie zamalowanej tapety nad drzwiami w prezbiterium

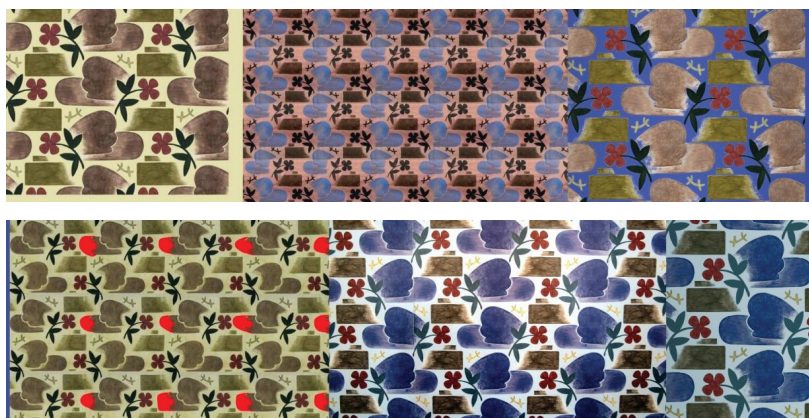
Fot. 12. Różne wersje kolorystyczne tapety do prezbiterium kościoła z Bytomia-Bobrka

stroju prezbiterium czy nawy. Odtworzenie wzoru i kolorów tapety, która początkowo wydawała się zwykłym, tanim i typowym dla epoki sposobem dekoracji ścian, okazało się zadaniem najtrudniejszym<sup>17</sup>.
