# Konserwacja i restauracja skrzyni wiannej – *trówły* z 1830 roku ze zbiorów Muzeum „Górnośląski Park Etnograficzny w Chorzowie”

Sylvia Kudła-Herner  
Pracownia Konserwacji Zabytków ARTCON

The painted dowry chest (*trówała*) originates from the village of Brenna-Leśnica, and currently belongs to the collection of the Museum “Upper Silesian Ethnographic Park Chorzów”. The article describes the subject of preservation and restoration of the painted chest and also attempts to establish the history and origin of this piece of furniture. Apart from the descriptions of preservation works, the technique and technology of painting chest are presented.

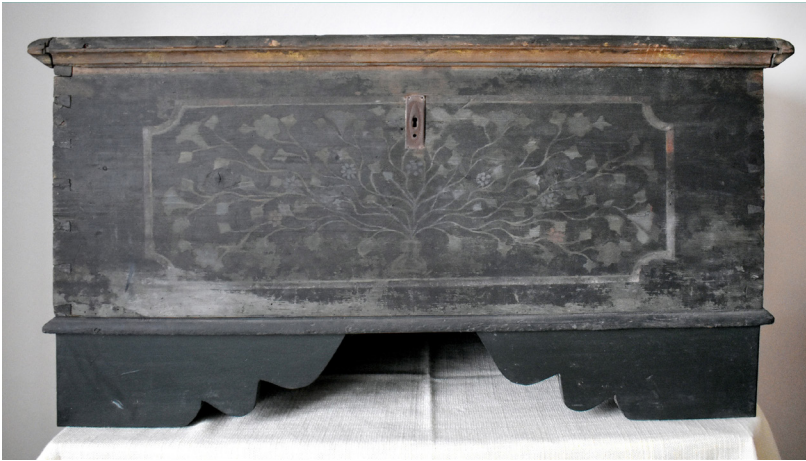
Tytułowa skrzynia w 2021 roku została poddana pracom konserwatorskim i restauratorskim, dzięki czemu można było lepiej zaznajomić się z tematem zarówno od strony technologicznej, jak i historycznej<sup>4</sup>. Przed rozpoczęciem prac konserwatorskich ogólny stan zachowania skrzyni określono jako średni. Jej drewniane elementy były w dosyć dobrej kondycji, natomiast malatura w zdecydowanie złej. Obiekt częściowo został zaatakowany przez owadzie szkodniki drewna, a większość otworów znajdowała się w podstawie skrzyni. Żerowiska były nieaktywne, na co wskazywały brak mączki drzewnej oraz obłe i czarne otwory wylotowe. Ich rozmiary oscylujące między 3 a 5 mm pozwalały na stwierdzenie porażenia drewna przez owady z rodziny kołatkowatych.

tych (*Anobiidae*)<sup>5</sup>. Dodatkowo w dolnych partiach skrzyni oraz na licu dostrzegalne było porażenie mikroorganizmami, co objawiało się białymi wykwitami. Drewniana konstrukcja skrzyni była rozeschnięta, na co w głównej mierze wskazywała przerwa między deskami w dnie oraz na wieku obiektu. Problem rozsychania występował znacznie wcześniej, ponieważ wadę tę próbowano naprawić poprzez wprowadzanie gwoździ, których zadaniem była stabilizacja pracy drewna. Wtórne nóżki wykonano niestarannie, niedopasowano ich kształtu oraz wysokości do charakteru skrzyni.

Ryc. 3. Ściana czołowa skrzyni, stan przed pracami konserwatorskimi  
Fot. S. Kudła-Herner, 2021 rok

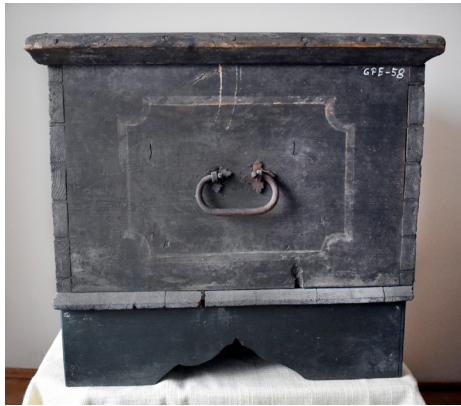
Ryc. 4. Ściana boczna skrzyni, stan przed pracami konserwatorskimi  
Fot. S. Kudła-Herner, 2021 rok

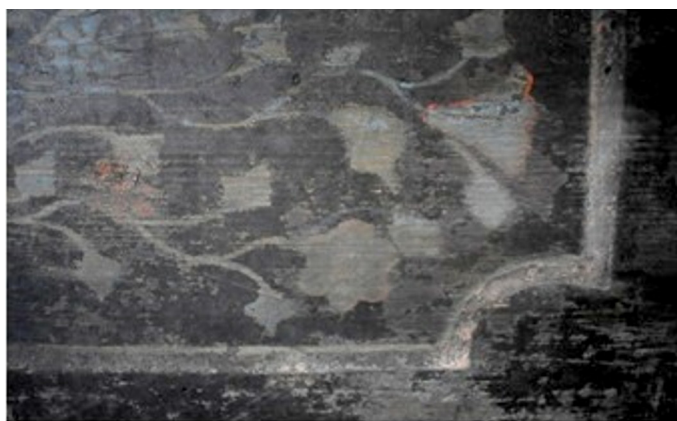
Kolorystyka skrzyni znana była z rysunków poglądowych wykonanych w latach 70. XX wieku, znajdujących się w karcie ewidencyjnej zabytków ruchomych. Warstwa malarska uległa zmianom fotochemicznym, ponieważ punktowania oraz warstwy malarskie były silnie pociemniałe i ze zmianami ubarwienia. Widoczne były także liczne ubytki warstwy malarskiej: nie zachowała się polichromia koloru zielonego, kolor żółty widoczny był jedynie w drobnych fragmentach, czerwień oraz kolor tła (niebieskie) istniały zaledwie fragmentarycznie. Dekoracja ornamentalna bukietu widoczna była jedynie w zarysie. W odkrywkach ujawniono jasnoniebieski kolor tła, który dodatkowo uległ licznym przebarwieniom. Zmiany barwy nastąpiły prawdopodobnie podczas konsolidacji powierzchni roztworem żywicy naturalnej lub masy woskowo-żywicznej (np. damarowej, mastyksowej lub kalafonii)<sup>6</sup>, której obiekt został poddany podczas poprzedniej konserwacji. Objawami starzenia się impregnatów z żywicami naturalnymi są żółknięcie, utrata przezroczystości i tworzenie się siatki spękań, co właśnie zaistniało na powierzchni skrzyni<sup>7</sup>.

Ryc. 5. Fragment dekoracji na ścianie czołowej skrzyni, widoczne ubytki warstwy malarskiej, pociemniałe warstwy wtórne

Podnózek oraz dolna listwa profilowa pomalowane zostały na zielono, prawdopodobnie po zaistniałych zmianach kolorystycznych.

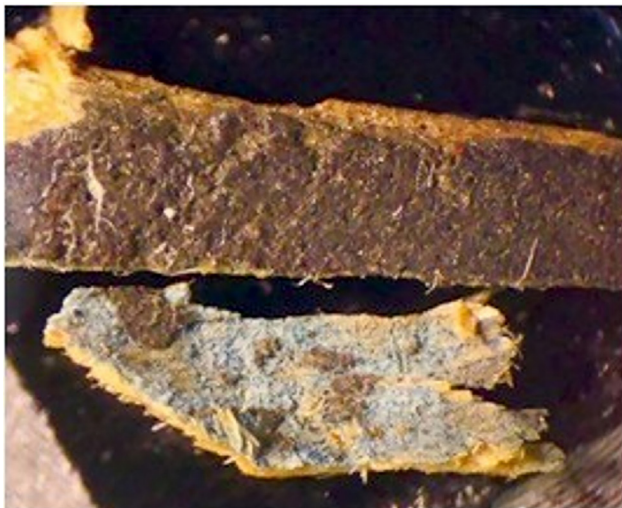
Ryc. 6. Zdjęcie próbki w świetle VIS  
 Źródło: zbiory autora, fot. D. Zasada-Kłodzińska

Próbka nr 1 wykazała obecność w pierwszej warstwie ultramaryny oraz śladowe ilości miedzianki, natomiast w warstwie wtórnej biel barytową i biel ołowiową. Badania mikroskopowe oraz wykonany rysunek w karcie ewidencyjnej wskazują na zastosowanie ultramaryny, natomiast odkrywki stratygraficzne ujawniają znacznie jaśniejszy kolor tła. Odmiennie wyniki badania i w odkrywkach *in situ* wynikają prawdopodobnie ze zmian kolorystycznych, jakie zaszły w warstwie malarskiej. Pigment ultramaryna wykazuje wrażliwość na środowisko kwaśne<sup>8</sup>, dodatkowo nie powinno się go mieszać z pigmentami ołowiowymi i miedzianymi. W przypadku badanego obiektu – *tróhły* – pigment mógł być narażony na środowisko kwaśne wynikające z działalności organizmów autotroficznych wydzielających do otoczenia kwasy organiczne. Właśnie ten czynnik mógł wpłynąć na zmianę odcienia i temperatury ultramaryny<sup>9</sup>. Kolejną przyczyną przebarwień mogło być użycie w warstwie przemalowań pigmentów zawierających biel ołowiową oraz pigmentów zawierających miedź.

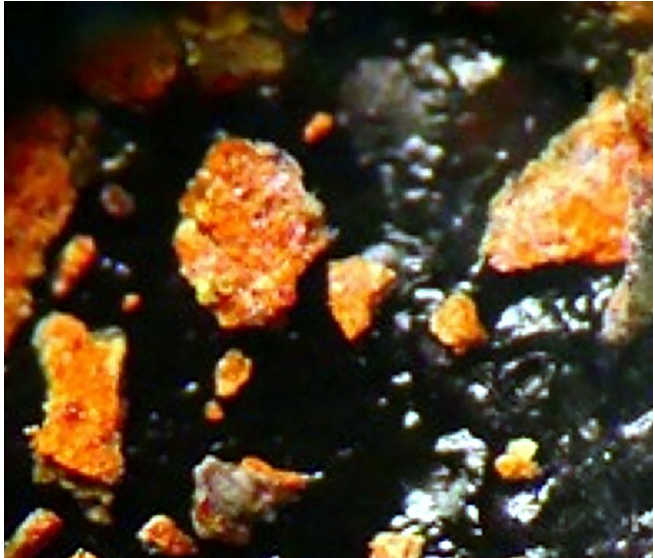
Ryc. 7. Mikrofotografia próbki w świetle VIS

W próbce nr 2 wykryto następujące pigmenty w warstwie oryginalnej: minię oraz śladowe ilości czerwieni żelazowej, natomiast w warstwie przemalowań biel barytową i biel ołowiową. Pigment minia został wykorzystany do wykonania obramienia *okienek* na ściankach czołowych i bocznych. Natomiast pigmentu czerwonego żelazowego użyto do malowania kwiatów oraz inskrypcji 1830.

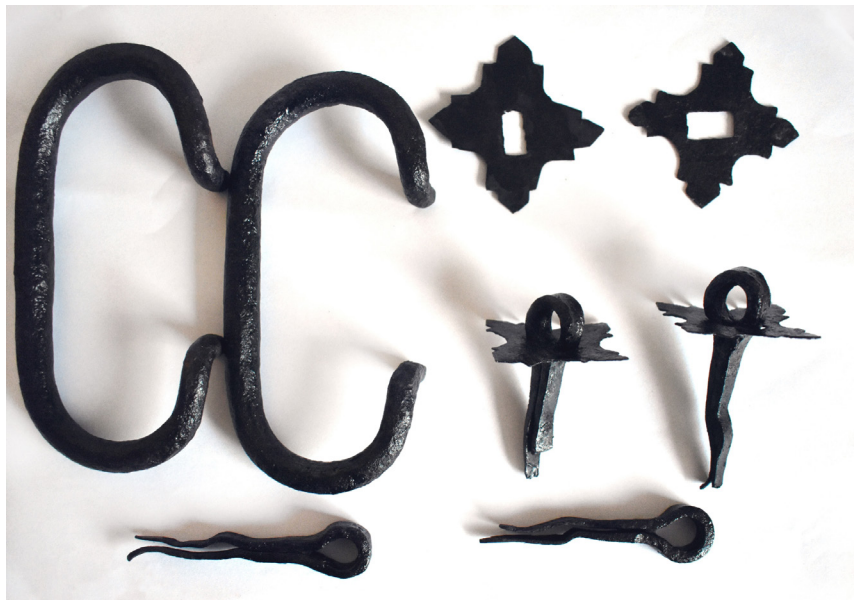
W trakcie konserwacji skrzyni przeprowadzono demontaż elementów metalowych, a więc antaby i kluczynki. Uchwyty wyposażone były w dwa szyldziki w postaci czwórliścia, z których jeden z powodu korozji był zniszczony i dlatego został odtworzony zgodnie z zachowanymi oryginałami. Skrzynia nie miała zamka, a miejsce po nim było zaślepione. Nowe zamknięcie zostało dostarczone przez Muzeum i zamontowane. Ponieważ istniejąca kluczynka nie pasowała ani do klucza, ani do dekoracji obiektu, gdyż zasłaniała kwiaty w jej górnej części oraz fragment obramienia, postanowiono dopasować inną, adekwatną do dekoracji, stylu skrzyni oraz pasującą do klucza i zamka.

Po demontażu elementów żelaznych zwarte nawarstwienia korozyjne usunięto metodami mechanicznymi, odkryte ogniska wżerowe udało się oczyścić tą samą metodą. Do usunięcia nawarstwień użyto narzędzia specjalistycznego uzbrojonego w precyzyjne końcówki ściernie i mikroszczoteczki. Niektóre elementy oczyszczano za pomocą włókna szklanego i szczotek. Po odpyleniu powierzchnie pokryto roztworem kontaktowego inhibitora pasywującego mikroogniwa korozji – tanią. Po odparowaniu rozpuszczalnika i całkowitym wyschnięciu elementów metalowych ich powierzchnię zabezpieczono lakierem Paraloid B44, a następnie na całość nałożono trzykrotnie воск COSMOLOID H80. Zrekonstruowano jeden z szyldów, wycinając go z metalowej płyty i nadając mu oryginalny charakter, a następnie zamontowano zamek.

Ryc. 13. Elementy metalowe, stan po pracach konserwatorskich  
Fot. S. Kudła-Herner, 2021 rok
