## **KILKA UWAG O WŁĄCZANIU SIĘ DO RUCHU. STUDIUM PRZYPADKU**

### **A FEW COMMENTS ABOUT JOINING TRAFFIC. CASE STUDY**

**Małgorzata Maria Żolna**

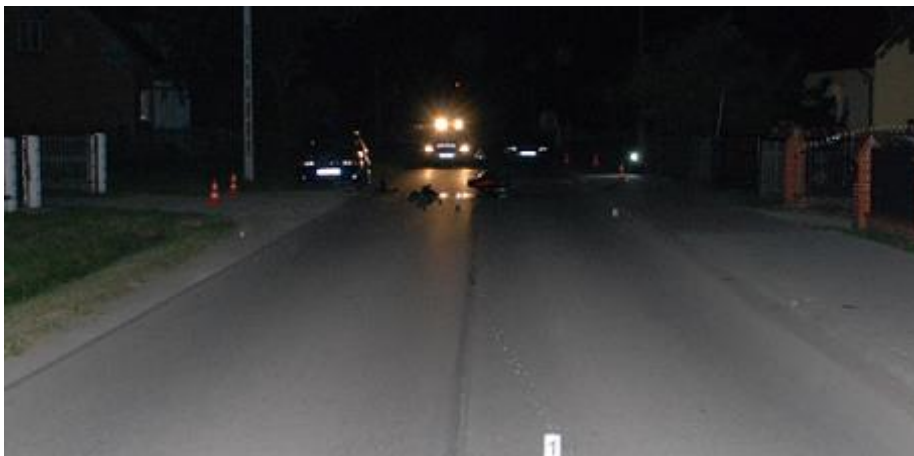
**Ryc. 1.** Widok miejsca zdarzenia w chwili prowadzenia oględzin. Obiektyw aparatu został ustawiony na osi jezdni z kierunku jazdy motocyklisty. Numerem 1 oznaczono początek śladu blokowania koła motocykla.

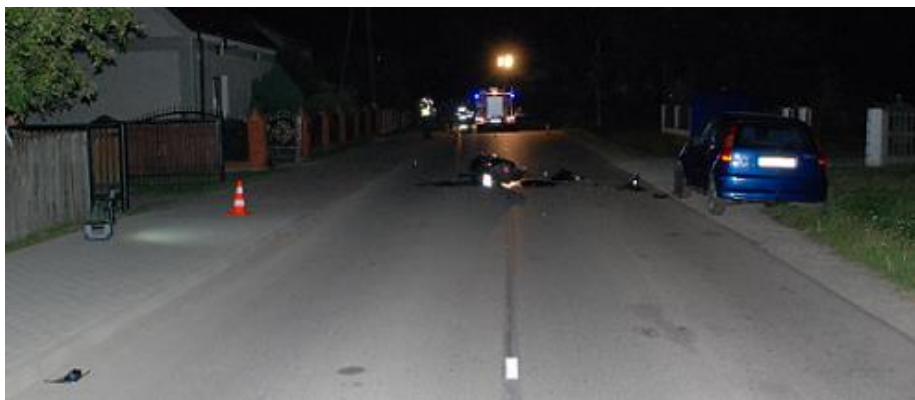
**Ryc. 2.** Widok miejsca zdarzenia w chwili prowadzenia oględzin w kierunku, w który zamierzała się udać kierująca samochodem.

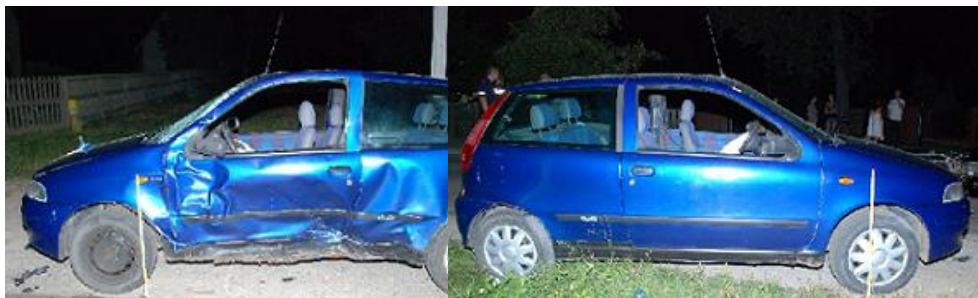
- dach - zagięty w części przedniej,
- powłoka lakierowa w przedniej części pojazdu - pęknięta i zarysowana,
- szyba czołowa - rozbita,
- słupek „A” lewy - zagięty,
- powłoka lakierowa pokrywy silnika - zarysowana,
- lewy przedni błotnik - pognieciony,
- lewe przednie nadkole - połamane,
- drzwi lewe - pocięte,
- szyba boczna drzwi lewych - rozbita,
- lusterko zewnętrzne - wyrwane z zaczepów,
- lewy błotnik tylny - pocięty,
- nadkole lewe tylne - pocięte,
- powłoka lakierowa zderzaka tylnego - zarysowana,
- próg lewy - pocięty.

**Ryc. 3,4.** Zestaw zdjęć prezentujący uszkodzenia nadwozia samochodu osobowego Fiat Punto i jego pozycję powypadkową

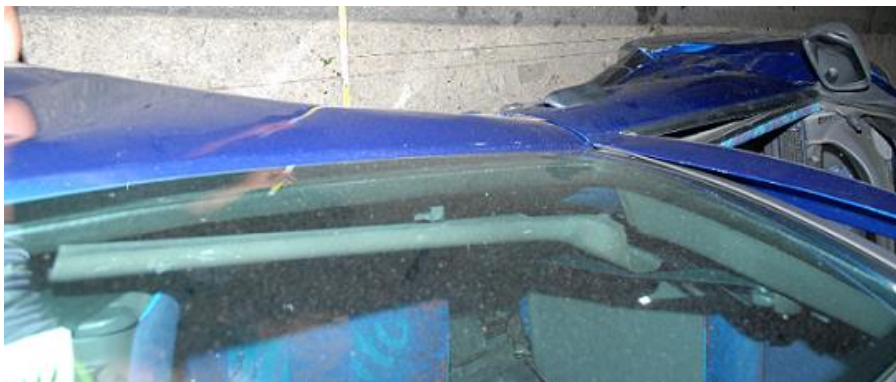
**Ryc. 5.** Pomiar głębokości deformacji lewej strony nadwozia Fiata Punto, ich głębokość wynosiła ok. 0,26 m.

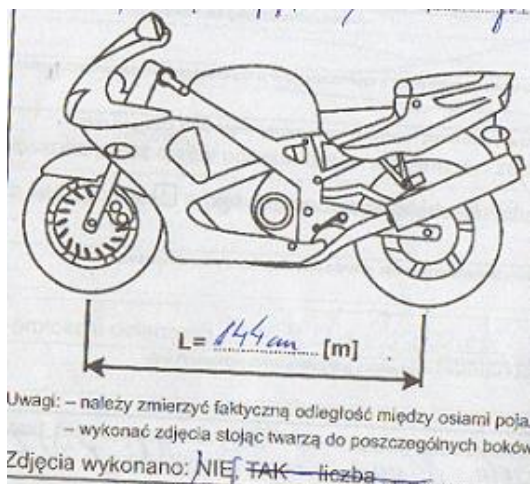
- siedzisko - oderwane z mocowań,
- zbiornik paliwa - zagięty,
- owiewka przednia - oderwana,
- reflektor - oderwany,
- deska rozdzielcza - uszkodzona,
- kolumna kierownicy - zagięta,
- rączka kierownicy po stronie lewej - złamana,
- mocowanie licznika - oberwane,
- amortyzatory - zagięte,
- rama w przedniej części - zagięta,
- chłodnica - zagięta do środka pojazdu,
- okablowanie instalacji elektrycznej - oderwanie,
- mocowanie owiewki przedniej - oberwane,
- błotnik przedni - popękany,
- owiewka po stronie lewej - porysowana i popękana,
- światła kierunkowskazów przednich - oberwane,
- brak kierunkowskazów tylnych,
- zbiornik paliwa - pocięty,
- tłumik - porysowany,
- przewód hydrauliczny hamulca przedniego - przecięty,
- felga koła przedniego - zagięta.

**Ryc. 6.** Fragment z protokołu oględzin motocykla prezentujący zakres jego uszkodzeń. Na podstawie pomiarów wykonanych na miejscu zdarzenia ustalono, że rozstaw osi wynosił 144 cm. Ponadto w treści protokołu podano, że podczas czynności nie wykonano ani jednej fotografii motocykla (!).

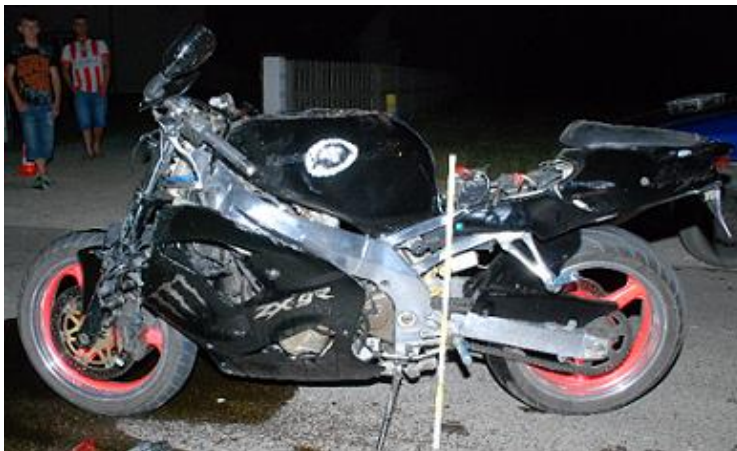
**Ryc. 7.** Motocykl postawiony po wypadku.

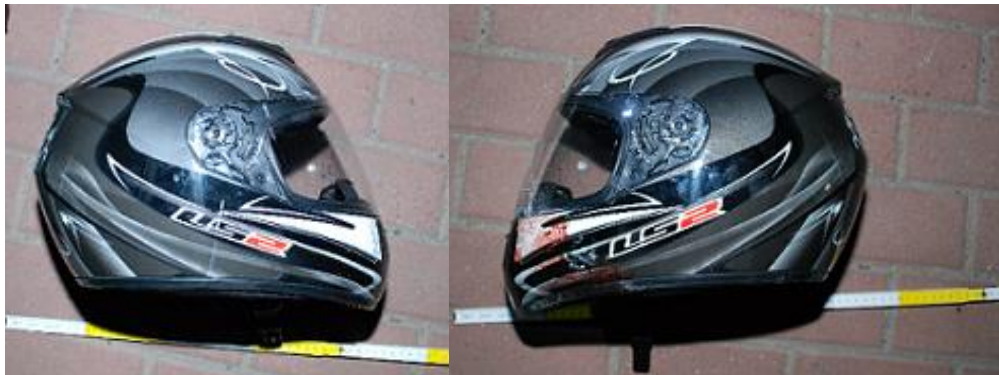
**Ryc. 8,9.** Lewa i prawa strona helmu ochronnego należącego do motocyklisty.

Kask motocyklisty nie został prawidłowo zabezpieczony, w aktach sprawy brak było na temat wyglądu kasku. Materiał fotograficzny zawarty w aktach sprawy nie przedstawiał dokładnych danych co do uszkodzeń kasku. Szczególnej staranności wymagałoby od funkcjonariuszy Policji ujawnienie uszkodzeń na elementach kasku i wyróżnienie śladów użytkowania od śladów powstałych w wyniku wypadku, czego niestety nie wykonano. Materiał fotograficzny w postaci dwóch ujęć (zbliżenia) skorupy kasku nie został wykonany prawidłowo, zgodnie z zasadami fotografii kryminalistycznej, bez odpowiednich przymiarów i strzałek. Nie wykonano oględzin kasku, aby opisać dokładne jego uszkodzenia, nie opisano tego w odrębnym protokole. W materiale dowodowym brak było informacji czy i jaki rodzaj zapięcia posiadał ten kask, jaki był stan klamry zapinającej po wypadku (nie przeprowadzono badania skuteczności jej funkcjonowania). Jak wynikało z treści zeznań świadków, pokrzywdzonemu odpięto i zdjęto kask po wypadku.

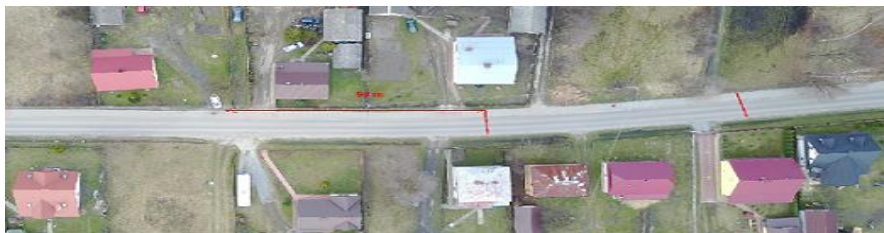
**Ryc. 10.** Rejon miejsca zdarzenia podczas wykonywania czynności eksperckich. Ujęcie zostało wykonane z wysokości 300 m AGL przy użyciu bezzałogowego statku powietrznego. Czerwone markery wskazują wyniki pomiaru odległości od miejsca wjazdu z terenu posesji.

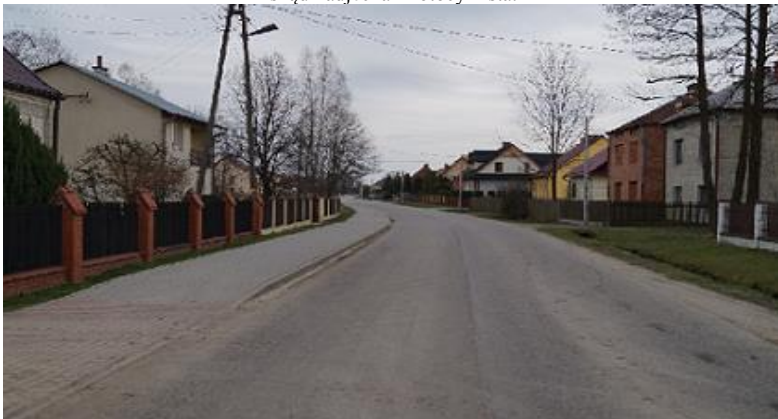
**Ryc. 11.** Rejon miejsca zdarzenia podczas czynności eksperckich. Obiekttyw aparatu został ustawiony na osi jezdni na wysokości wyjazdu z posesji oskarżonej w kierunku, skąd nadjechał motocyklista.

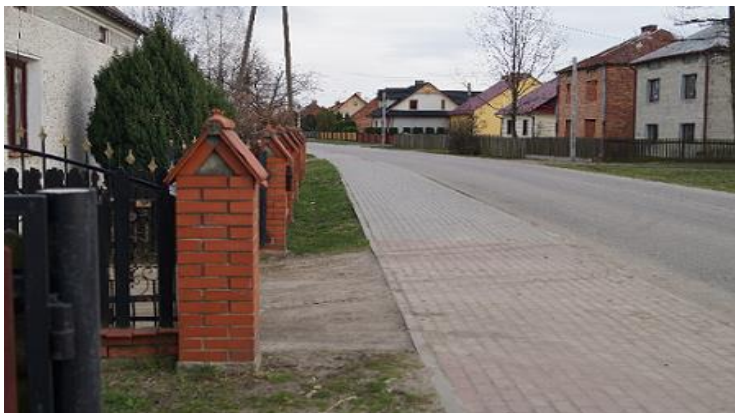
**Ryc. 12.** Rejon miejsca zdarzenia podczas czynności eksperckich. Obiekttyw aparatu został ustawiony na terenie wyjazdu z posesji w kierunku, z którego nadjechał motocyklista.

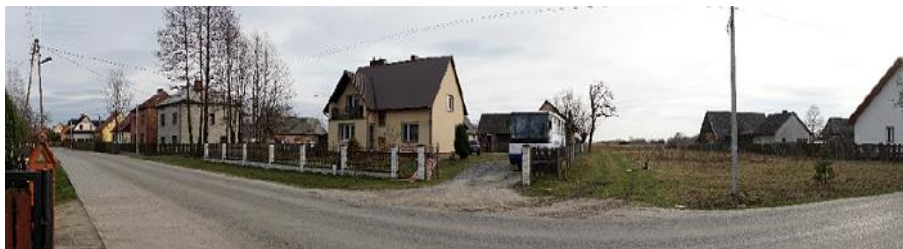
**Ryc. 13.** Ujęcie panoramiczne ukazujące zakres widoczności na lewą stronę drogi z perspektywy włączającej się do ruchu z terenu posesji.

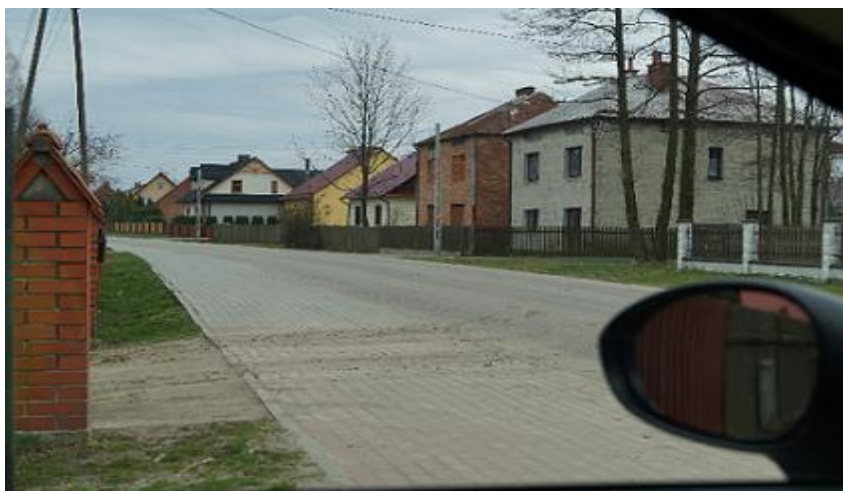
**Ryc. 14,15.** Rejon miejsca zdarzenia podczas czynności eksperckich. Obiektwy aparatu został ustawiony we wnętrzu samochodu wjeżdżającego z terenu posesji w kierunku, z którego nadjechał motocyklista.

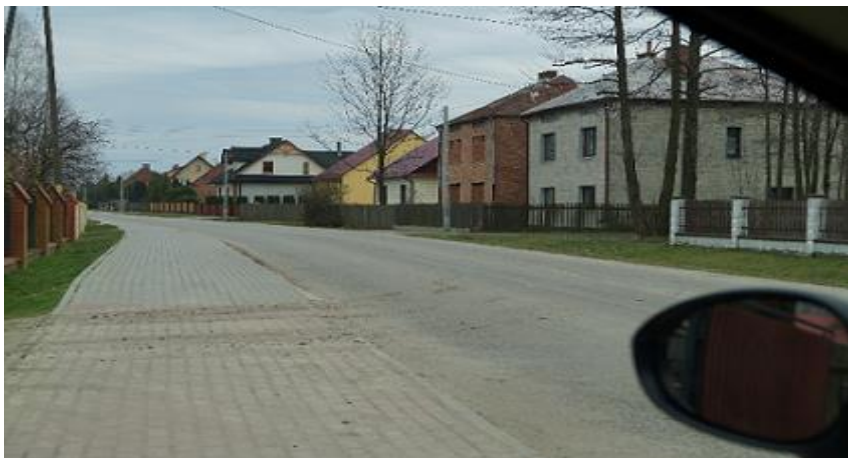
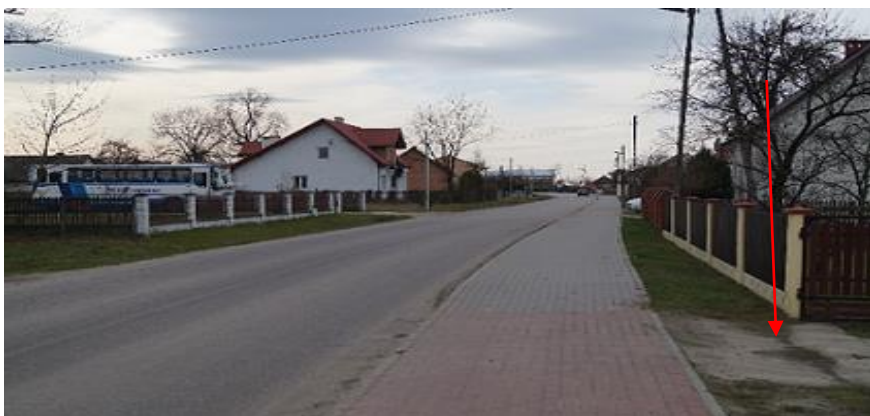
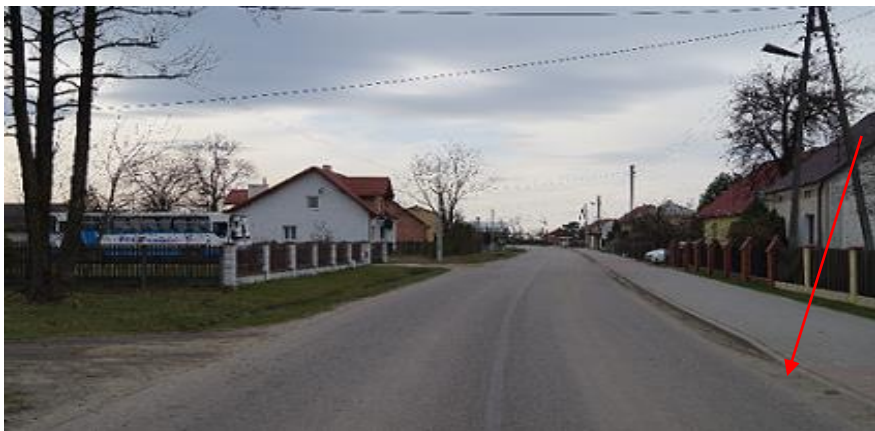
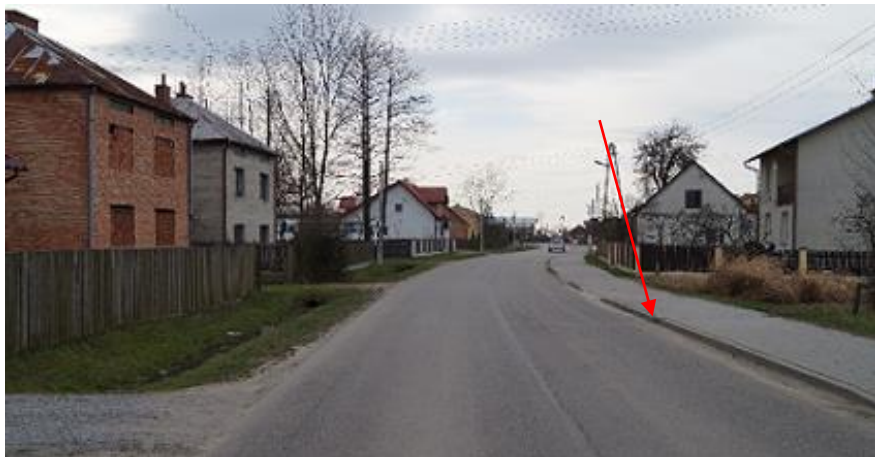
**Ryc. 16-19.** Zestaw ujęć prezentujących rejon miejsca zdarzenia z odległości 50 i 100 m z perspektywy nadjeżdżającego w kierunku posesji oskarżonej motocyklisty. Strzałką wskazano położenie wyjeżdżającego z bramy samochodu osobowego zastosowanego do testów. Obiektyw aparatu został ustawiony na osi jezdni i na lewym pasie (dla kierunku ruchu motocyklisty).

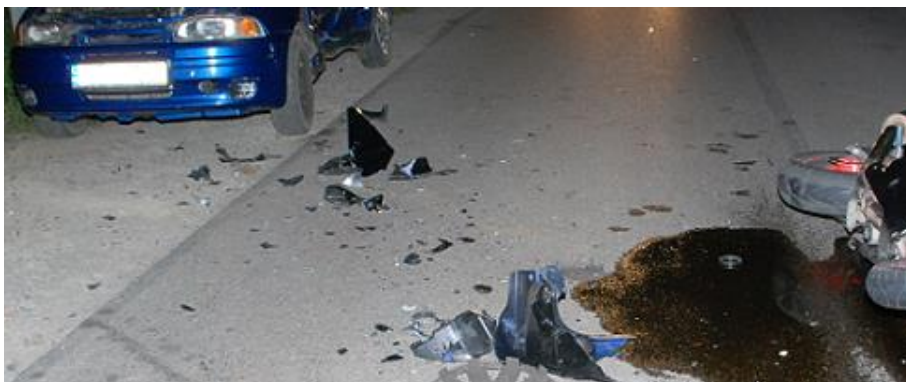
Przy założeniu, że Fiat Punto w wyniku zderzenia miałyby być przesunięty ukośnie do tyłu na odległość ok. 6,5 m od miejsca zderzenia, to na jezdni asfaltowej musiałyby zostać odwzorowane ślady bocznego przesuwania opon tego pojazdu. W rzeczywistości na nawierzchni asfaltowej nie ujawniono żadnych śladów traseologicznych pochodzących od Fiata Punto od miejsca zderzenia do miejsca przedstawionej pozycji mającej wskazywać na jego pozycję powypadkową. Stan nawierzchni asfaltowej przedstawiono na poniższych rycinach, na których brak jest jakichkolwiek śladów bocznego znoszenia. Wiedząc, że całkowita masa motocykla wynosi ok 207 kg, a całkowita masa Fiata Punto ok. 842 kg (a więc czterokrotnie większa od masy motocykla), a także wiedząc, że zderzenie miało charakter boczno-otarciowy, to prędkość zderzeniowa motocykla musiałaby być znaczna, z pewnością większa, niż świadczą o tym uszkodzenia obydwu pojazdów. Niemożliwym jest, aby Fiat Punto mógłby być przemieszczony do tyłu ukośnie do toru jazdy na lewe pobocze na odległość co najmniej 6,5 m w przedmiotowym przypadku.

**Ryc. 20.** Wygląd nawierzchni asfaltowej w miejscu zaistnienia zderzenia i widoczny jest Fiat Punto stojący na lewym poboczu drogi. Na nawierzchni drogi brak jest widocznych jakichkolwiek śladów bocznego znoszenia opon w kierunku lewego pobocza.

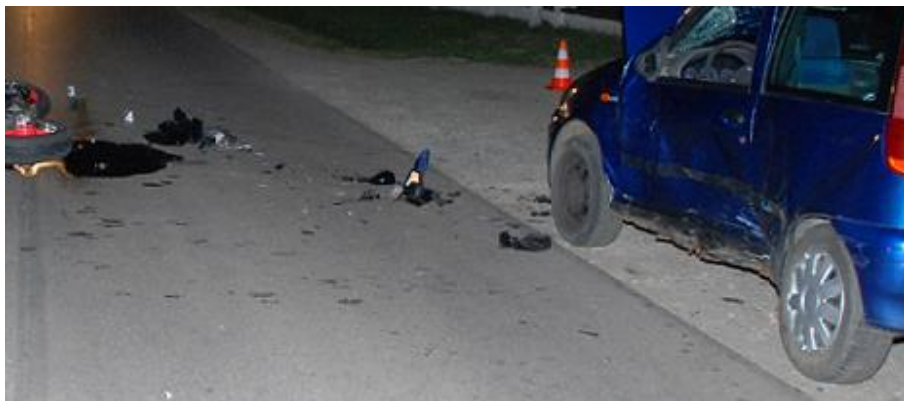
**Ryc. 21.** Widok nawierzchni drogi z kierunku przeciwnego. Na tym zdjęciu również nie widać jakichkolwiek śladów bocznego znoszenia Fiata Punto w kierunku pobocza.

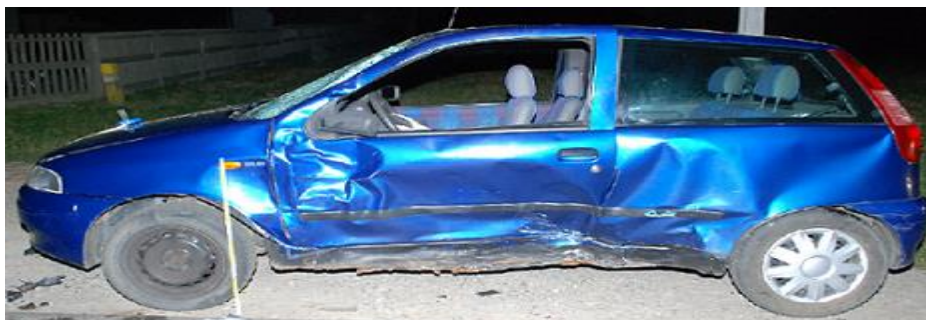
Ponadto zakres i rodzaj Fiata Punto wskazują na to, że nie doszło do jego przesunięcia. Świadczą o tym przede wszystkim ślady otarć znajdujące się na tylnym lewym narożniku nakładki zderzaka.

**Ryc. 22.** Widok uszkodzeń lewej strony nadwozia samochodu Fiat Punto.

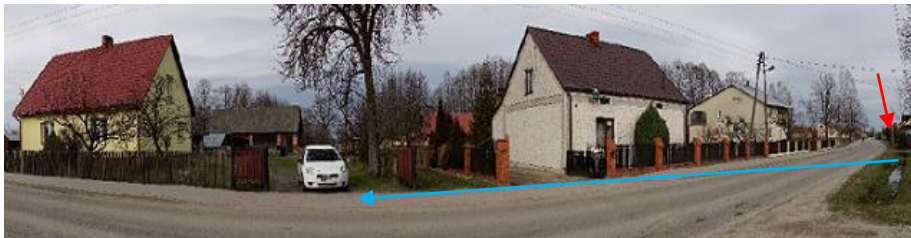
**Ryc. 23.** Ujęcie panoramiczne rejonu miejsca zdarzenia tuż przed rozpoczęciem prób drogowych. Samochód osobowy jest gotowy do włączenia się do ruchu z odległości ok. 100 m zbliża się poruszający się blisko prawej krawędzi swego pasa ruchu jednoślada (wskazany czerwoną strzałką), który dla kierującego chcącego włączyć się do ruchu jest z tej pozycji i z tej odległości jeszcze niewidoczny.

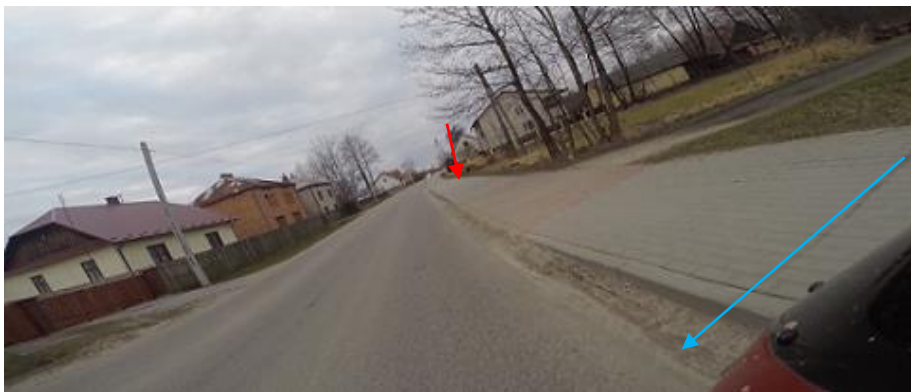
**Ryc. 24.** Widok przedpola jazdy widziany przez kierującego motocyklem w chwili, gdy znajdował się na łuku drogi w odległości ok. 100 m od miejsca zderzenia. Strzałka wskazuje wjazd na teren posesji, z której wyjeżdżała kierująca samochodem. Samochód jest dla kierującego jednośladałem niewidoczny z tej pozycji i tej odległości. Niebieską strzałką zaznaczono miejsce skąd ruszał motocyklista podczas prób – miejsce oddalone o 100 m od miejsca zderzenia.

Test drogowy mający na celu określenie zakresu i pola widzenia kierującego jednośladałem, z użyciem analogicznego motocykla, jak biorący udział w zdarzeniu wykazał, że ten uczestnik ruchu w chwili wyjazdu z łuku mógł dostrzec jedynie przód samochodu zatrzymującego się na krawędzi drogi. Mógł (widząc działający lewy kierunkowskaz) jednak ocenić w jakim kierunku samochód ma zamiar jechać i czy w ogóle ma zamiar włączyć się do ruchu. Seria prób drogowych wykazała, że sylwetka samochodu mimo barwy selektywnej jest z tej odległości słabo widoczna na tle infrastruktury drogi. Dalsza część prób wykazała, że motocyklista w chwili wyjazdu z łuku drogi, po przebyciu dystansu ok.  $40,0 \div 50,0$  m znajduje się w odległości pozwalającej w sposób prawidłowy ocenić sytuację drogową i ma możliwość dostrzeżenia pojazdu stojącego na krawędzi drogi.

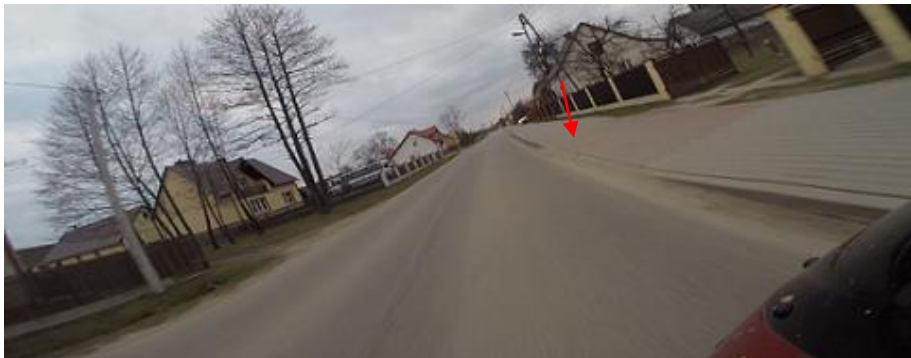
**Ryc. 25.** Widok przedpola jazdy widziany przez kierującego motocyklem w chwili, gdy znajdował się na łuku drogi w odległości ok. 50 m od miejsca zderzenia. Czerwona strzałka wskazuje wjazd na teren posesji 43. Samochód dla kierującego jednośladem zaczyna być widoczny. Motocyklista znajduje się wówczas w odległości 50 m od miejsca zderzenia.
