JERZY DOBEK

## KONSERWACJA OBRAZU MATKI BOSKIEJ POCIESZENIA Z KOŚCIOŁA ŚW. BENEDYKTA W KRAKOWIE

Jerzy Dobek  
PKZ — Oddział w Krakowie

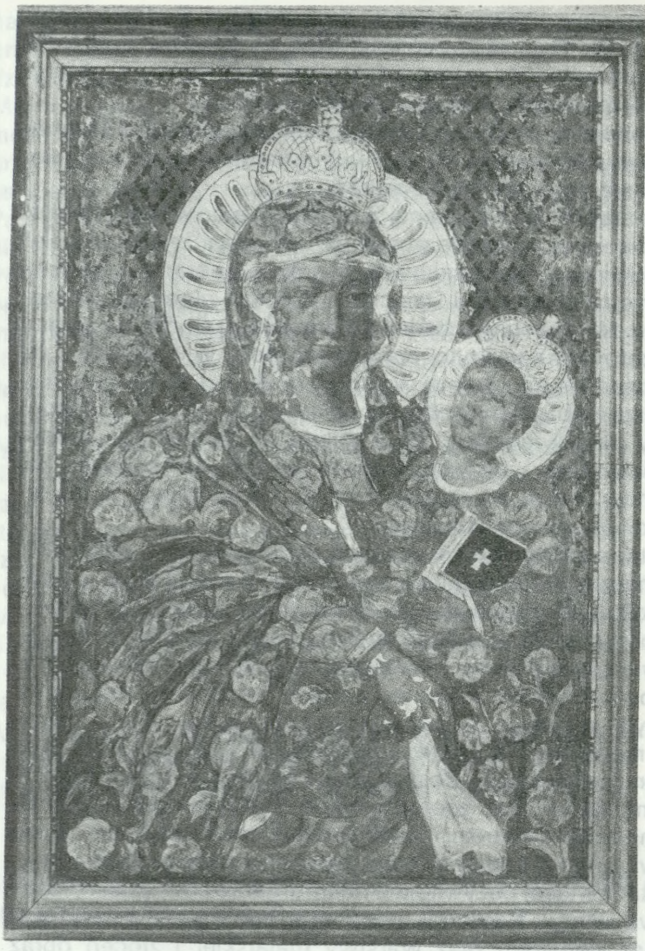
Stan obrazu w chwili przyjęcia go do pracowni wykazywał znaczny stopień zniszczenia spowodowany dużą wilgotnością wnętrza kościoła, destrukcyjną działalnością mikroorganizmów, uszkodzeniami mechanicznymi oraz niewłaściwie przeprowadzonymi renowacjami. Masa papierowo-kredowo-klejowa, z której wykonany jest obraz, była w wielu miejscach spękana, miała liczne ubytki i rozdarcia. Na licu występowały rozległe plamy, zacieki oraz zabrudzenia. Poszczególne partie lica i odwrocia były zmurszałe oraz zdeformowane z powodu przeklejenia mocnym kłajstrem i podklejenia cienkim płótnem. Duża wilgotność spowodowała rozłożenie substancji klejowej, stanowiącej pożywkę dla mikroorganizmów (pleśń, rdzawe plamy). Na skutek zniszczeń podobrazia z naklejonym nań papierem oraz warstwy malarskiej i złoczeń obraz zatracił pierwotny wygląd i wymagał przeprowadzenia skomplikowanych zabiegów konserwatorskich<sup>4</sup>.

1. Obraz „Matka Boska Pocieszenia” stan przed konserwacją (fot. J. Doraczek)

1. Painting "Our Lady of Consolation", state before conservation

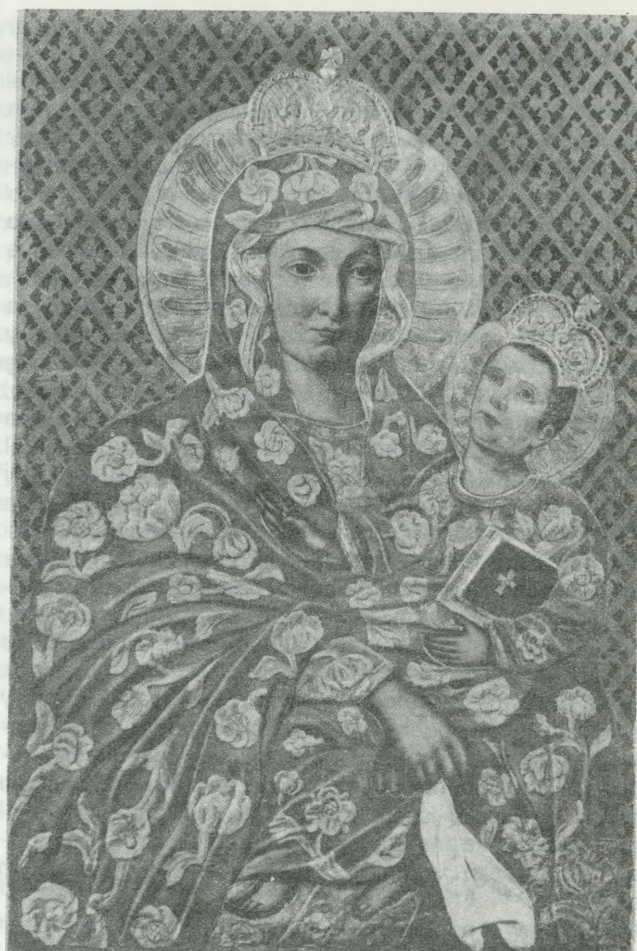
2. Obraz „Matka Boska Pocieszenia” stan po konserwacji (fot. J. Doraczek)

2. Painting "Our Lady of Consolation", state following conservation

warstwy malarskiej i złoceń odpowiednimi technikami. Po wstępnym doczyszczeniu lica zabezpieczono go 2-5% PAW przy użyciu bibułki japońskiej. Usunięto wadliwe płócienne wzmocnienia, całą powierzchnię odwrocia oczyszczono z resztek kleju i innych zanieczyszczeń. Odwrocie zdezynsekwano i zdezynfekowano 3-4% cztero-chloro-meta-kresolem rozpuszczonym w etanolu oraz roztworem mieszaniny tymolu, eteru, sublimatu i benzenu. Uszkodzenia mechaniczne (rozdarcia, spękania) podklejono od strony odwrocia bibułą japońską przy użyciu 10% POW w emulsji w dyspersji wodnej oraz wykonano próby klejenia 10-15% PAW (wynik pozytywny). Podklejenie wzmocniono masą w etanolu i acetonie z dodatkiem cztero-chloro-meta-kresolu.

Dodatkowo wzmocniono odwrocie przez podklejenie całej płaszczyzny na flizelinę. Położono warstwę izolacyjną w miejscach przewidzianych pod wypełnienie masą papierowo-kredowo-klejową w celu zabezpieczenia przed przedostaniem się wilgoci na lico obrazu. Użyto 10% Paraloid B72 rozpuszczony w etanolu i acetonie. Wypełniono zagłębienia na odwrociu masą papierowo-klejowo-kredową. Opracowano odwrocie przygotowując powierzchnię do dublowania. Obraz zdublowano na podwójnie zespoloną płytę pilśniową przy użyciu kleju Uniwersal firmy Schmincke (RFN).
