Dzieje budowlane drewnianej unickiej cerkwi w Hannie : na podstawie prac konserwatorskich w latach 1976-1980

Ochrona Zabytków 40/4 (159), 269-277

1987

DZIEJE BUDOWLANE DREWNIANEJ UNICKIEJ CERKWI W HANNIE (na podstawie prac konserwatorskich w latach 1976–1980)

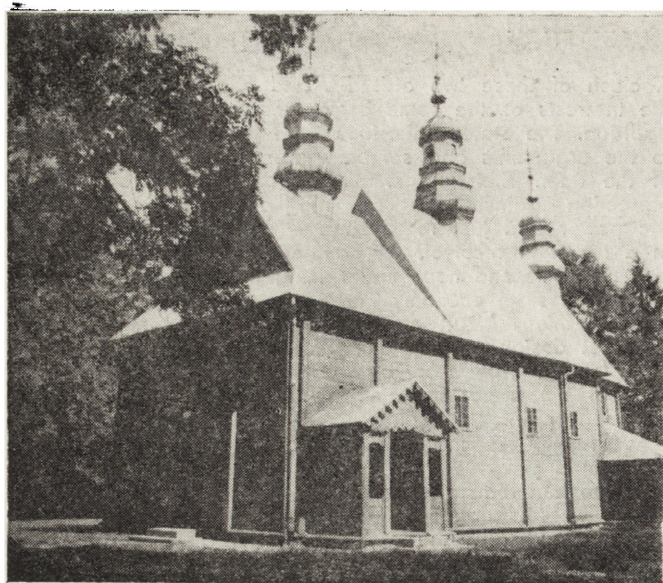
1. Hanna, dawna unicka cerkiew parafialna p.w. Św. Piotra i Pawła; widok na elewację frontową i boczną (orientowana na północny wschód) – stan przed pracami konserwatorskimi (fot. R. Brykowski, 1976)

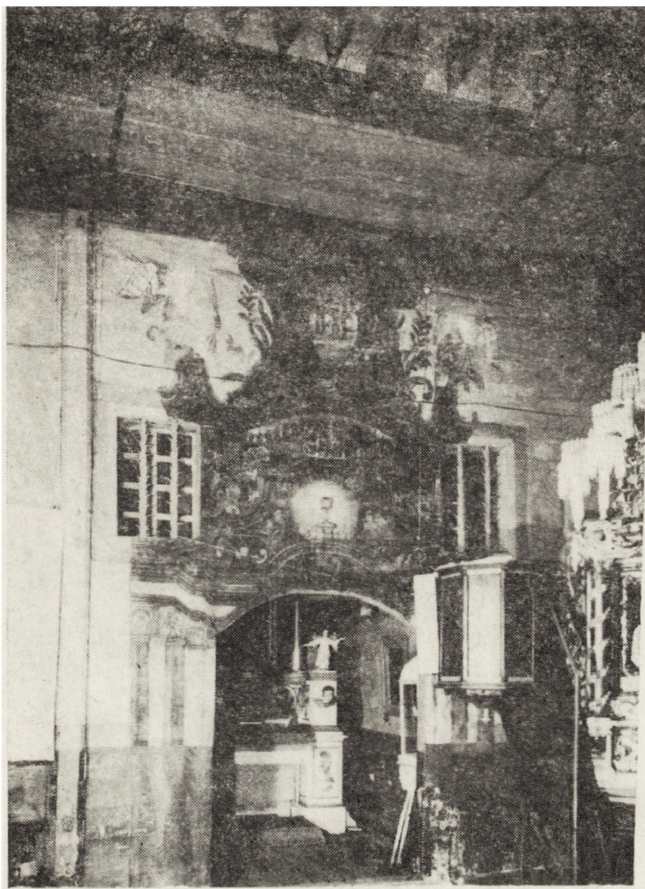
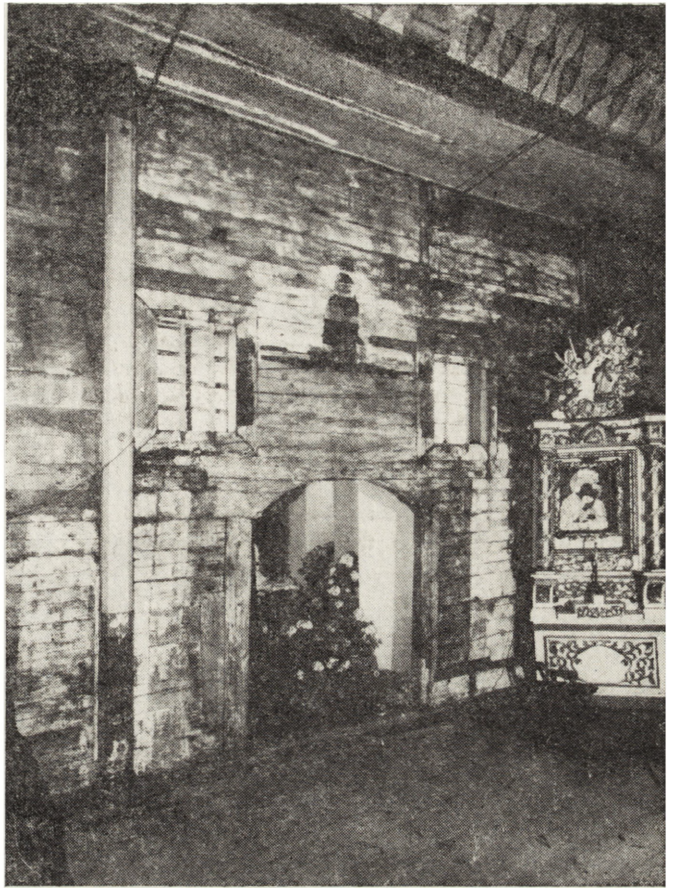
4. Hanna, wnętrze, widok na ścianę północno-zachodnią nawy (przejście do kaplicy); A – stan przed pracami konserwatorskimi (fot. J. Langda, 1968); B – stan w czasie prac konserwatorskich, po zdjęciu malowanych płócien (fot. J. Langda, 1977)

W prezbiterium po zdjęciu malowanych płócien ujawnione zostały trzy otwory okienne niewidoczne. Dwa z nich umieszczone są na północnej i południowej ścianie prezbiterium na tej samej wysokości co okna nawy oraz posiadają analogiczne w stosunku do okien nawy wymiary i obramienia, a nawet kraty z żadziarami. Różnią się one natomiast w sposób zasadniczy od okien obecnie wprowadzających światło do wnętrza prezbiterium, a znajdujących się ponad odsłoniętymi. Świadczy to o tym, że odsłonięte okna prezbiterium oraz okna nawy są sobie współczesne, zaś aktualnie używane wykonane zostały w późniejszym czasie. Z pierwotnymi oknami prezbiterium i nawy łączy się trzeci odsłonięty otwór w prezbiterium, w kształcie rombu, umieszczony na wschodniej ścianie, na tym samym poziomie co poprzednie, a poniżej aktualnie używanego kolistego otworu okiennego.

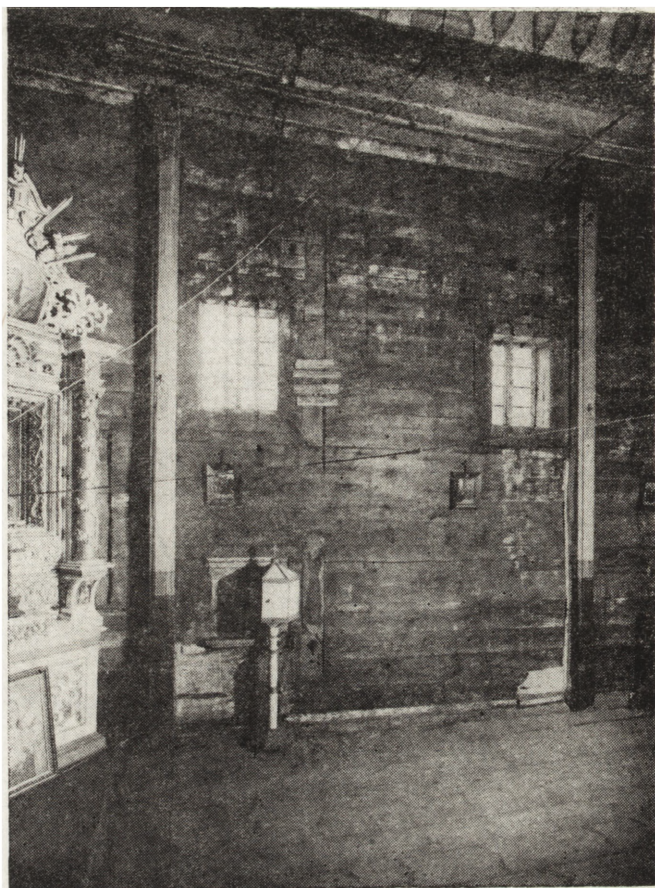
5. Hanna, wnętrze, widok na ścianę południowo-wschodnią nawy – stan w czasie prac konserwatorskich, po zdjęciu malowanych płócien (fot. J. Langda, 1977)

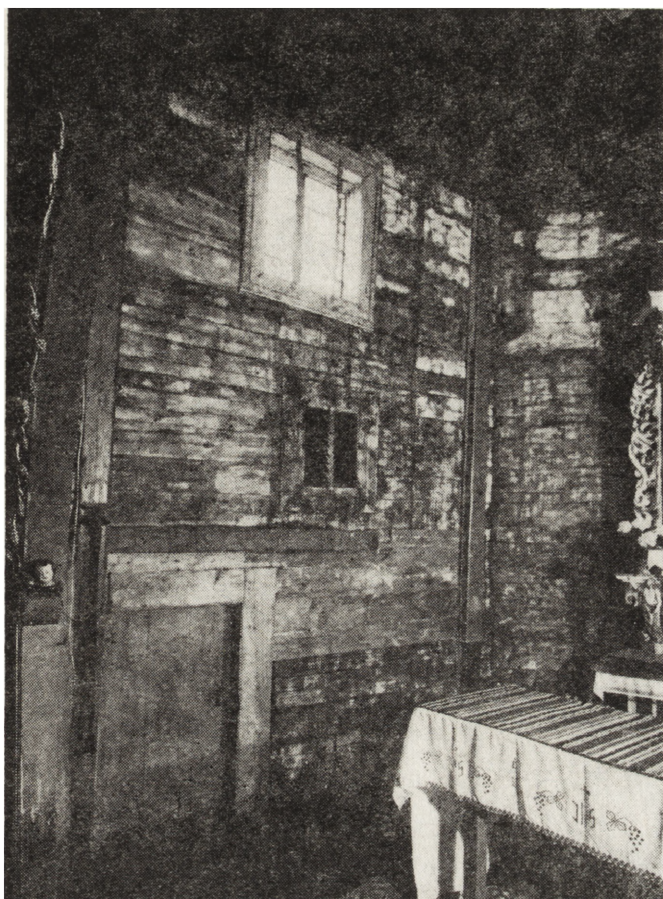
6. Hanna, wewnątrz, widok na ścianę północno-zachodnią prezbiterium – stan w czasie prac konserwatorskich, po zdjęciu malowanych płócien (fot. J. Langda, 1977)

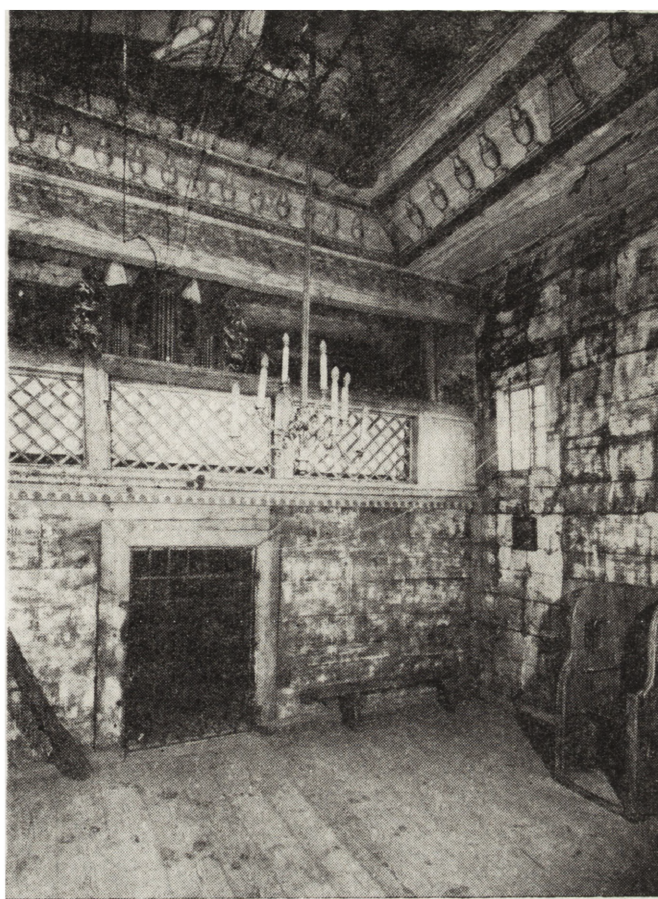
7. Hanna, wewnątrz, widok na babiniec – stan w czasie prac konserwatorskich, po zdjęciu malowanych płócien (fot. J. Langda 1977)

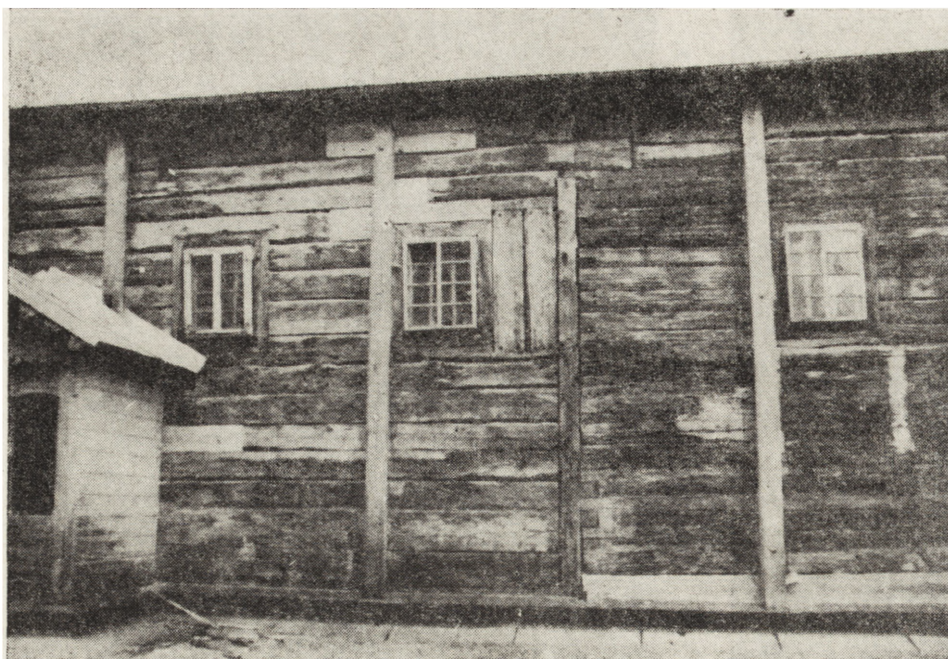
Odsłonięty zręby zewnętrznych ścian nawy i prezbiterium nie jest na całej wysokości jednakowy. W górnych partiach ścian ujawniona została wyraźna i regularna granica dzieląca zręby na dwie części różniące się barwą drewna i przede wszystkim kształtem bali (co jeszcze wyraźniej było widoczne na zewnątrz po zdjęciu oszalowania). Na granicy tej widoczne są zarówno od strony wewnętrznej, jak i zewnętrznej dawne gniazda po belkach stropowych, regularnie rozmieszczonych (stosunkowo niewielkie rozmiary gniazd mogą też sugerować, że umieszczone w nich były mniejsze, niezbyt długie beleczki, poziome przysuwnice, pierwotnie występujące nad rodzajem płytkich zaskrzynień). Powyższe spostrzeżenia świadczą o tym, że pierwotny zręby został z czasem podwyższony.

płóciennym malowidłami, a zatem są od nich późniejsze. Resztki gontów odsłonięte na zewnętrznym zrębie pod deskowym szalunkiem ścian świadczą, że budowla była pierwotnie ogacona.

8. Hanna, fragmenty ścian nawy i babińca od strony północno-wschodniej – stan w czasie prac konserwatorskich, po zdjęciu oszalowania (fot. ze zbiorów ks. M. Pyrki)

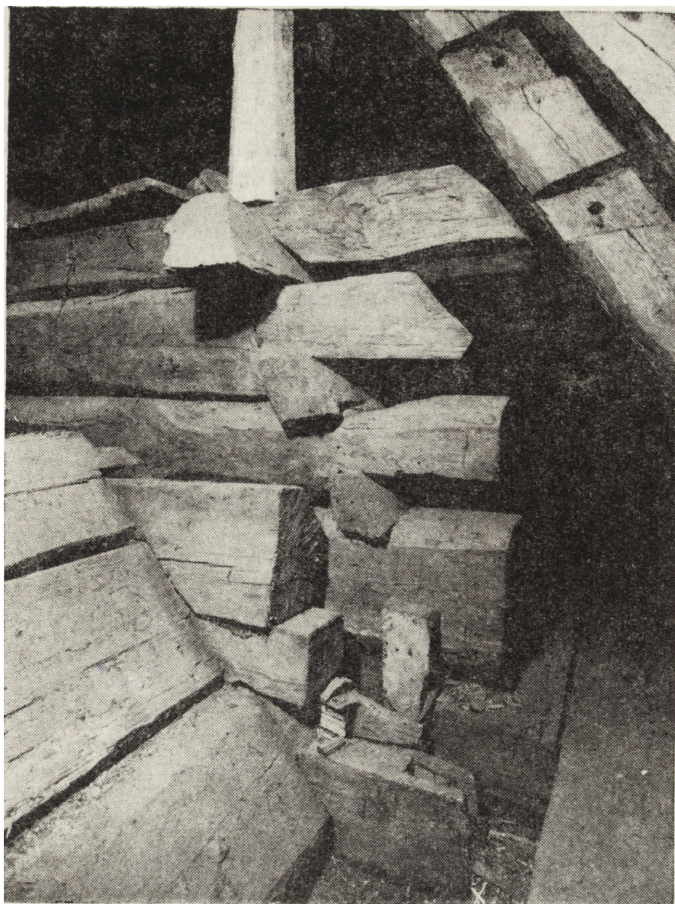
Ogłędziny górnych partii ścian nawy od strony strychowej wykazały odmienny sposób łączenia ostatnich wieńców zrębu od sposobu łączenia wieńców położonych niżej oraz wykazały brak powiązania w górnych partiach zrębu nawy ze zrębem babińca i istnienie dwóch oddzielnych, przysuniętych do siebie ścian – zachodniej ściany nawy i wschodniej ściany babińca. Po zdjęciu zewnętrznego szalunku okazało się, że ten podwójny wieńiec ścian już na wysokości pierwotnego stropu nawy zastąpiony został w babińcu pionowymi słupami (łątkami) szczelnie przystającymi (dociśniętymi) do zachodnich narożników nawy. Powyższe dowodzi, że babiniec został dostosowany do nawy w późniejszym czasie. Zatem początkowo cerkiew w Hannie była najprawdopodobniej dwudzielna i składała się tylko z nawy i prezbiterium, które – jak wspomniano – były niższe od obecnej budowli. W tej pierwotnej nawie, w jej zachodniej części znajdował się nadwieszony chór śpiewaczy, na co wskazują ujawnione ślady konstrukcyjne.

9. Hanna, fragment górnych partii ścian nawy i babińca widzianych od strony strychowej (fot. J. Langda, 1977)

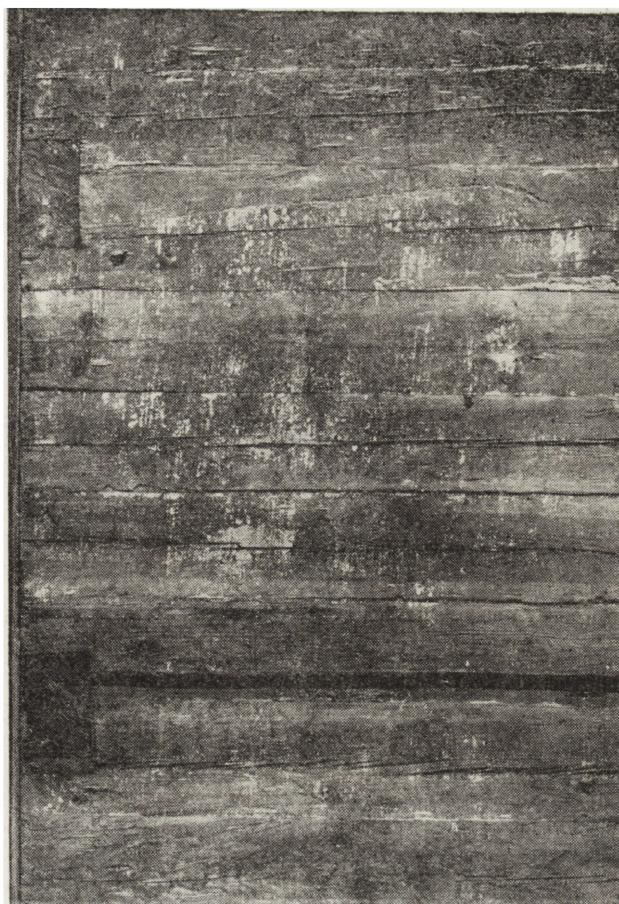
10. Hanna, fragment południowo-wschodniej ściany nawy ze śladami po konstrukcji chóru muzycznego (fot. J. Langda, 1977)

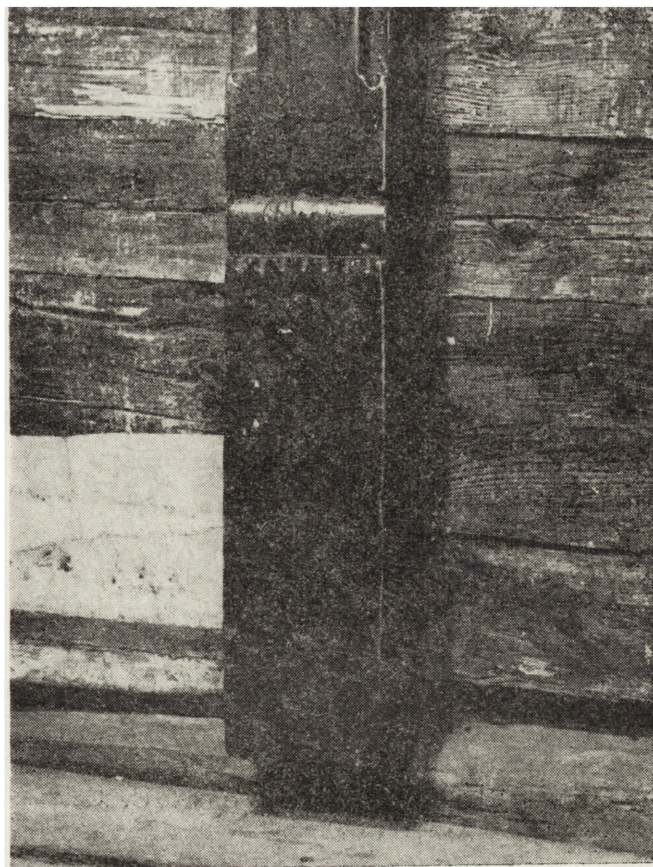
Odnotać też należy, że obecne lisice, wzmacniające zręby ścian nawy i prezbiterium, zostały nałożone na

11. Hanna, dolny fragment lisic w nawie (fot. J. Langda, 1977)

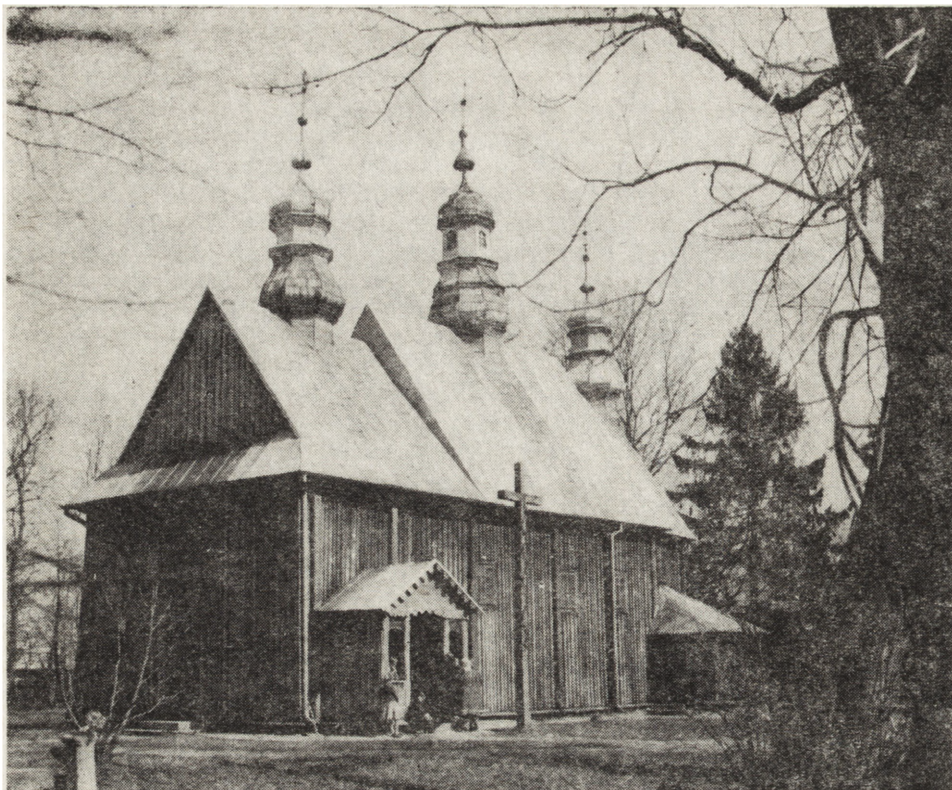
12. Hanna, widok na elewację frontową i boczną – stan po pracach konserwatorskich (fot. B. Martyniuk, 1985)
