## Uwagi o konstrukcji, etapach budowy i konserwacji gotyckiego, drewnianego kościoła w Haczowie

Ochrona Zabytków 19/1 (72), 20-31

1966

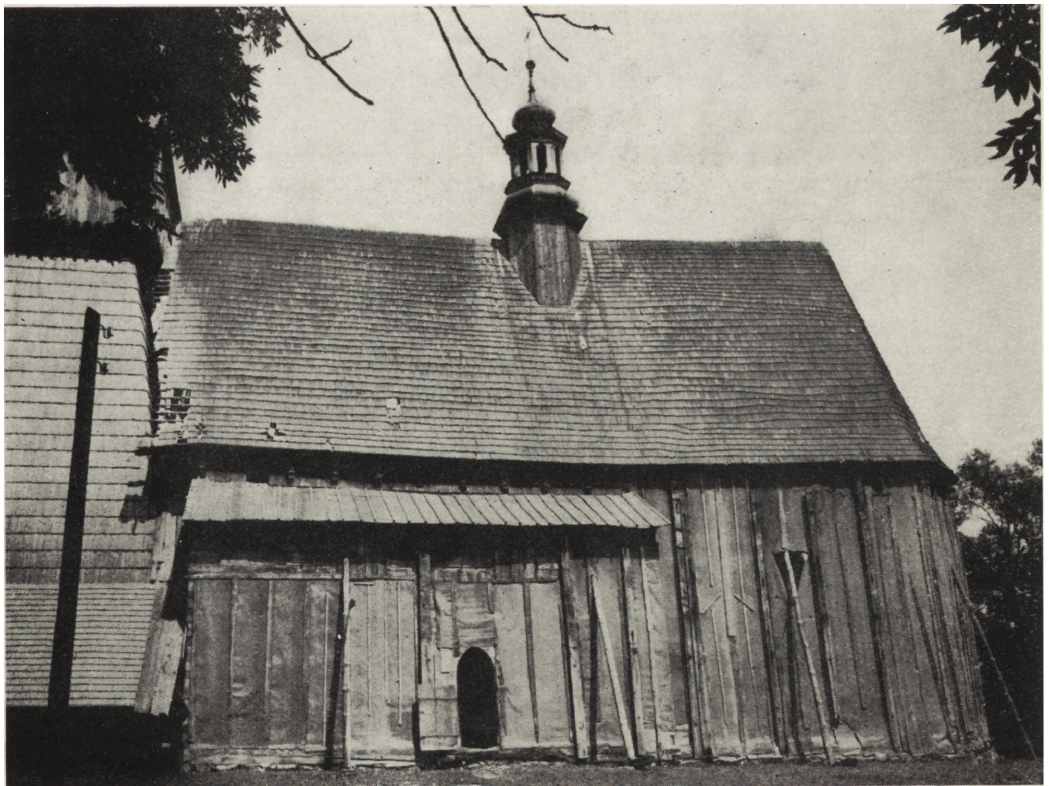
3. Haczów. Dawny kościół par. Widok od pd. — prowizoryczne zabezpieczenie ścian po rozebraniu sobót i zdjęciu oszalowania. Stan z 1962 r. (fot. Jerzy Langda, zbiory IS PAN)

po 1956 — podjęcie prac zabezpieczających (il. 3).

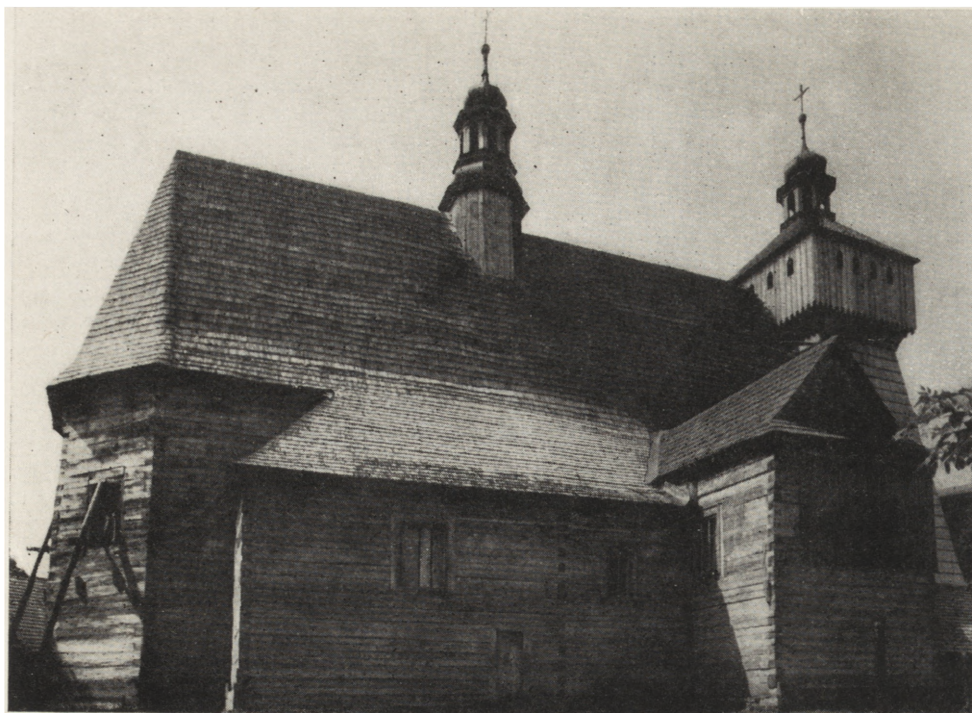
4. Haczów. Dawny kościół par. Widok od pn. — po rozebraniu sobót i zdjęciu oszalowania. Stan z 1962 r. (fot. Jerzy Langda, zbiory IS PAN)

b) natomiast kaplica Matki Boskiej Bolesnej zbudowana została nieco wcześniej, przed przebudową zakrystii<sup>13</sup>. Potwierdzają to m.in. odmiennie wykonane zwęglowania narożników w obu przybudówkach, profil obu gzymsów wieńczących oraz usytuowanie wschodniego otworu okiennego kaplicy tuż przy ścianie północnej zakrystyjno-składzikowej. Układ taki mógł nastąpić jedynie w momencie dostawiania tej ostatniej do istniejącej już kaplicy (il. 4). Ściany kaplicy nie zostały

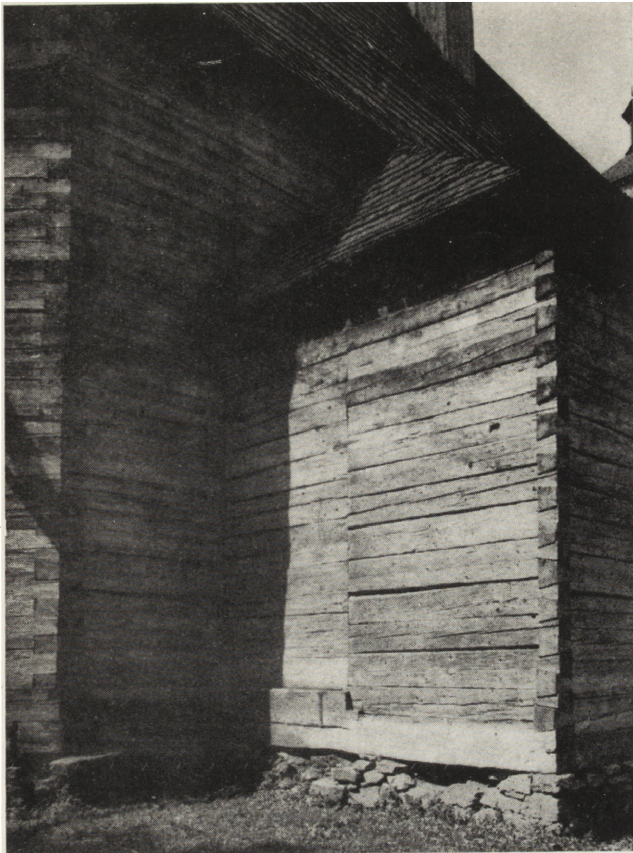
7. Haczów. Dawny kościół par. Wschodnia ściana zakrystii — po zdjęciu oszalowania. Stan z 1962 r. (fot. Jerzy Langda, zbiory IS PAN)

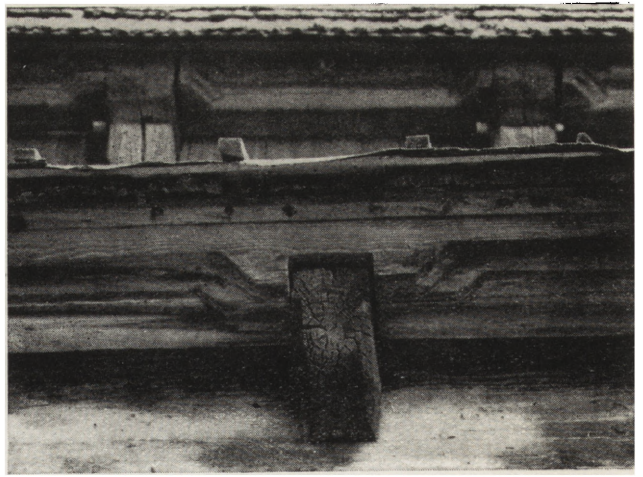
8. Haczów. Dawny kościół par. Gzymsy wieńczące zrąb nawy od pd. (fot. Jerzy Langda 1962, zbiory IS PAN)

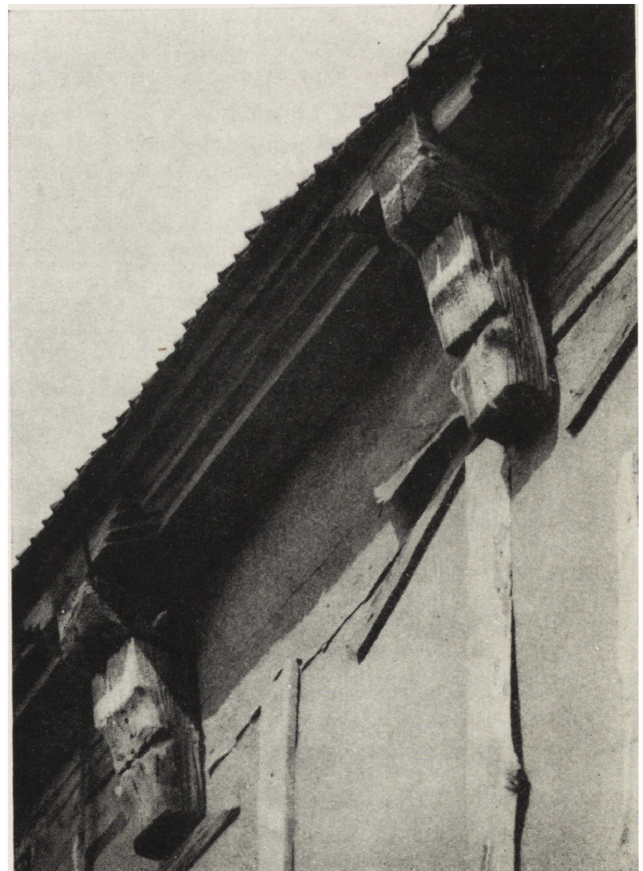
9. Haczów. Dawny kościół par. Fragment gzymsu prezbiterium z zaczepami od wsch. (fot. Jerzy Langda 1962, zbiory IS PAN)

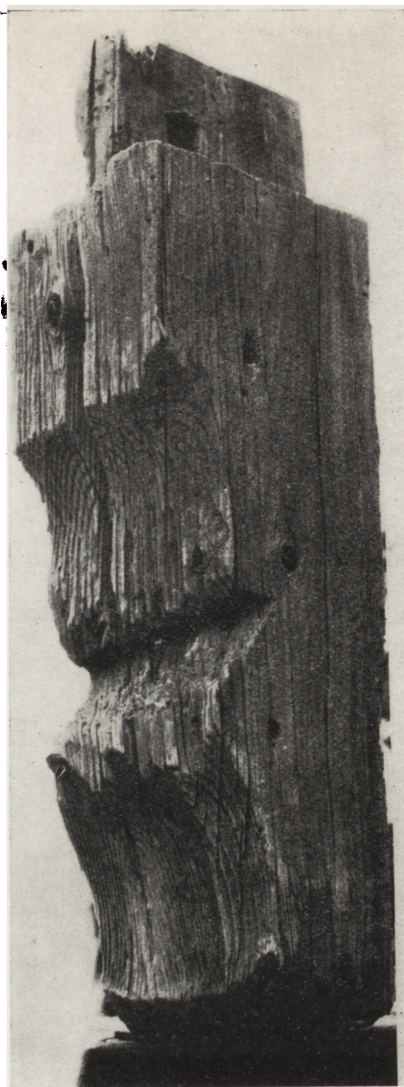
10

10. Haczów. Dawny kościół par. Jeden z zaczepów wyjęty do konserwacji (fot. Jerzy Langda 1965, zbiory IS PAN)

<sup>46</sup> Przykładem niewłaściwych rozwiązań, stosowanych przez grupę cieśli, może być konserwacja zaczepu zdjętego w czerwcu 1965 r. ze stryżku nad zakrystią. Stan techniczny zaczepu nakazywał przede wszystkim utwardzenie spróchniałej i rozpadającej się masy drewna odpowiednią impregnacją. Tymczasem postąpiono tak jedynie z dolną połową zaczepu (ponadto jeszcze wypełniając szczelnie wszelkie ubytki trocinowym kitem), górną natomiast odcięto, zastępując ją odtworzoną w nowym, „zdrowym” drewnie. Właściwszym natomiast rozwiązaniem byłoby wykonanie w całości nowego zaczepu i zachowanie w całości pierwotnego, choćby jedynie ze względów dydaktycznych; mógł on być następnie eksponowany wewnątrz kościoła.

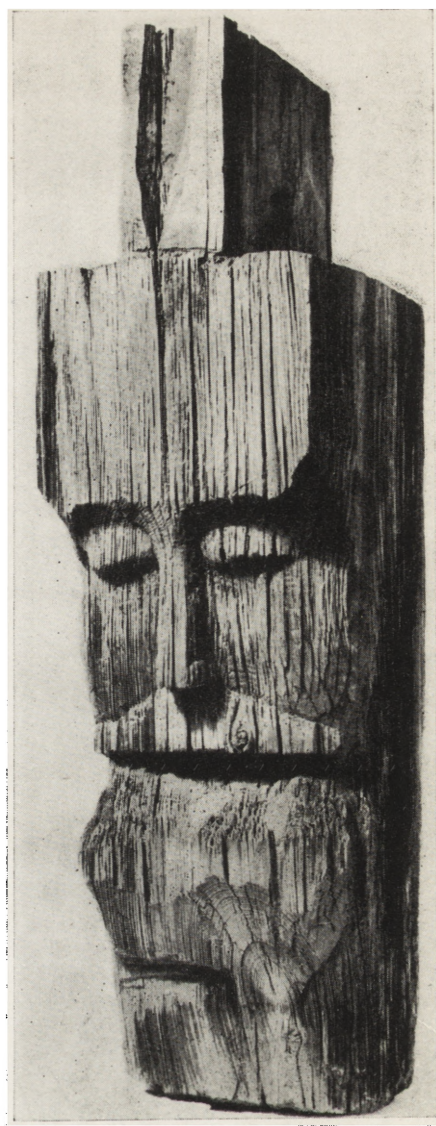
11

11. Haczów. Dawny kościół par. Jeden z czterech zaczepów w kształcie twarzy ludzkiej — po konserwacji (fot. Jerzy Langda 1965, zbiory IS PAN)

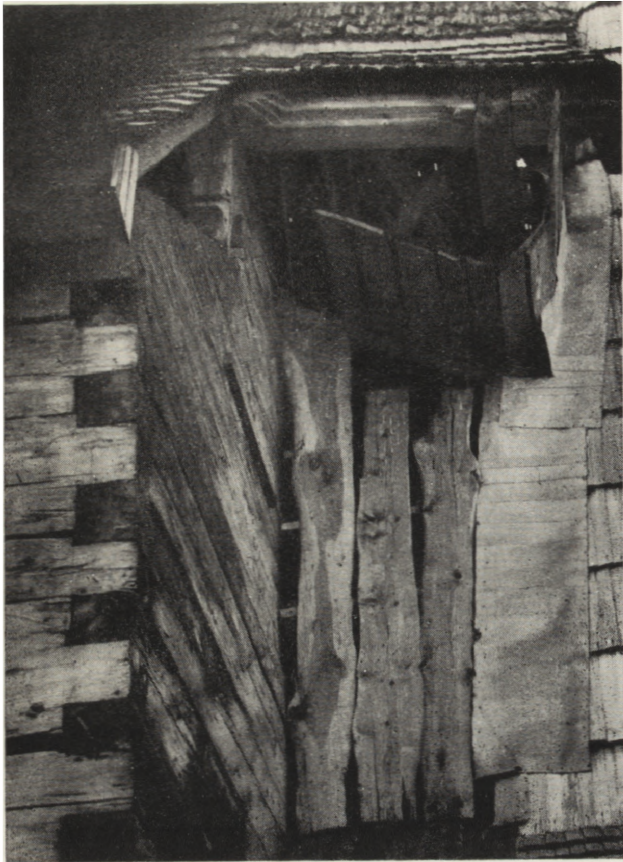
12

12. Haczów. Dawny kościół par. Fragment gzymsu z dawnej elewacji zach., znajdujący się obecnie pomiędzy zach. ścianą kościoła a wieżą od strony pn. (fot. Jerzy Langda 1962, zbiory IS PAN)

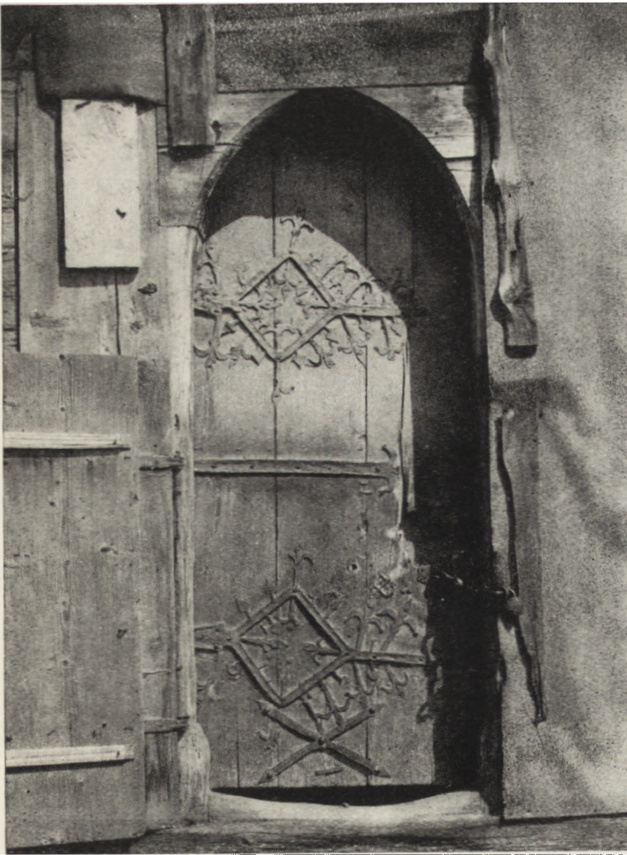
13

c) z pierwotnych gotyckich otworów wejściowych zachował się jedynie portal południowy (il. 13).

13. Haczów. Dawny kościół par. Portal pd. (fot. Jerzy Langda 1962, zbiory IS PAN)

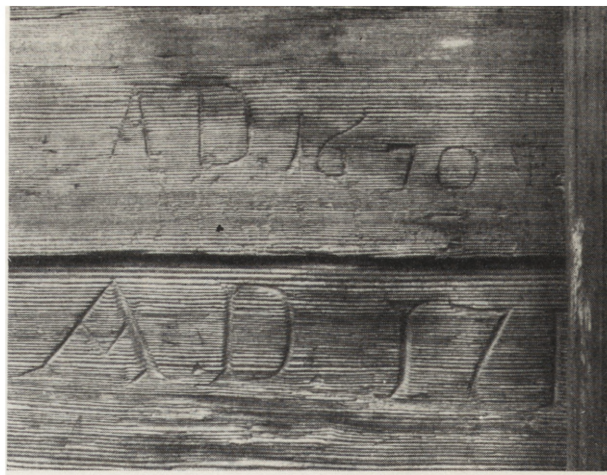
Omówienia wymagają również daty znajdujące się na ścianach kościoła. Obok szeregu znanych dat, umieszczonych na południowej ścianie kościoła, a związanych z historią wylewów pobliskiej rzeczki w latach 1670 (il. 15), 171(?), 1743, 1774, 1806, 1864, znajduje się wyryty na północnej podwalinie nawy rok 1720<sup>34</sup>. Jest to niewątpliwie data wymiany podwaliny, uszkodzonej zapewne kolejnym wylewem (może z 171(?) roku)<sup>35</sup>. Ponadto na południowo-wschodniej ścianie nawy znajdują się słabo

15. Haczów. Dawny kościół par. Daty na pd. zrębie ściany nawy (fot. Jerzy Langda 1965, zbiory IS PAN)
