## ZASADA PRĘDKOŚCI BEZPIECZNEJ W TEORII I PRAKTYCE

## SAFETY SPEED RULE IN THEORY AND PRACTICE

**Małgorzata Maria Żoła**

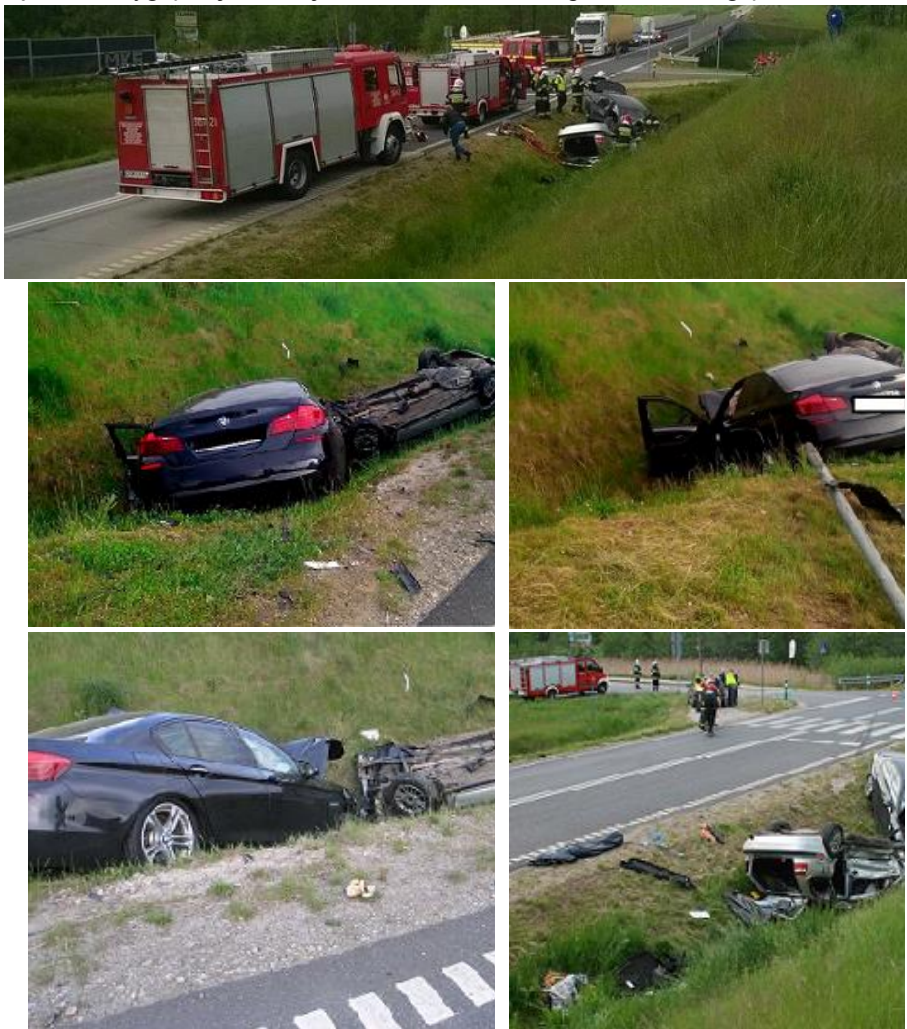
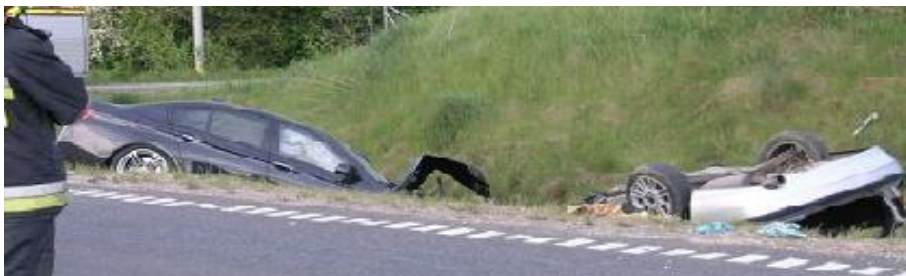
**Ryc. 1-6.** Wygląd rejonu miejsca zdarzenia w chwili prowadzenia oględzin

Jak wynikało z treści miejscami nieczytelnego protokołu oględzin wypadku, na jezdni ujawniono m.in. ślady bocznego przemieszczania pojazdu na ogumionych kołach, ślad żłobienia równoległy do osi jezdni „ślad osypu pochodzący z pojazdów uczestniczących w zdarzeniu, ślady żłobienia z naniesionymi elementami aluminium, na jezdni na lewym pasie ruchu ujawniono plamę cieczy i „pole” szkieł. „Ślad osypania” przechodził w ślad bocznego znoszenia kół pojazdu. Na lewym pasie ruchu rozpoczynał się ślad bocznego przemieszczania się ogumionych kół pojazdu. Na tym śladzie naniesione były ślady żłobienia elementów podwozia i przemieszczania się ich po nawierzchni jezdni. W odległości 1,3 m od początku opisanego śladu rozpoczynał się ślad żłobienia asfaltu o długości 1 m. ślad ten kończył się bezpośrednio przy pojeździe marki BMW.

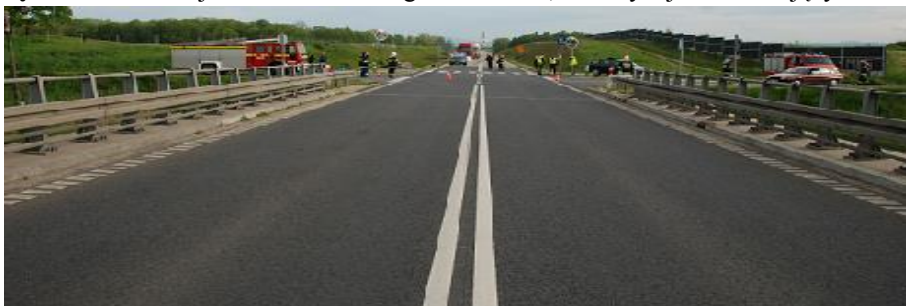
**Ryc. 7.** Widok miejsca zdarzenia i drogi w kierunku, w którym jechał kierowca BMW.

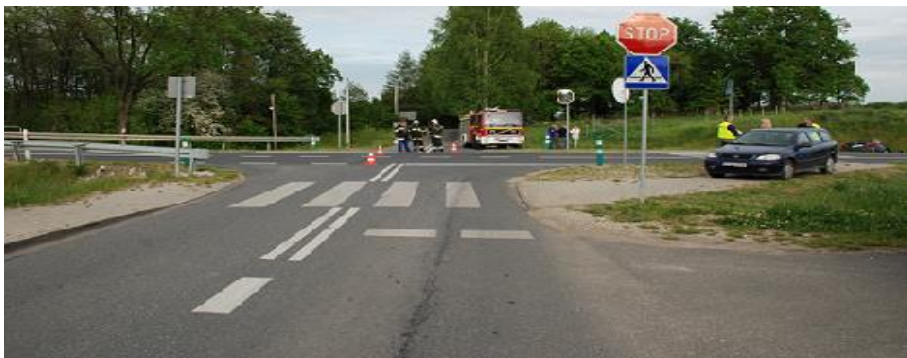
**Ryc. 8.** Zdjęcie przedstawiające drogę i kierunek, z którego nadjeżdżała kierująca Volvo

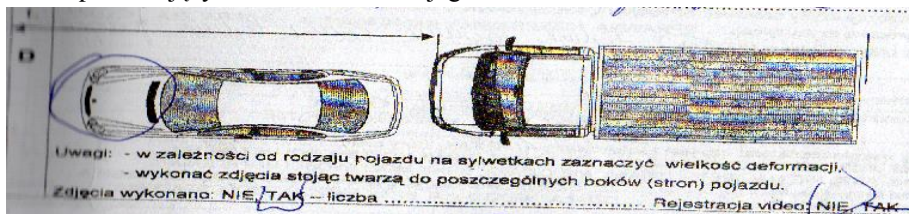
Jak wynikało z treści protokołu oględzin pojazdu i opinii biegłego z zakresu techniki samochodowej, powstałe w wyniku zdarzenia w pojeździe BMW stwierdzono następujące uszkodzenia:

- zderzak przedni połamany i zerwany z mocowań,
- belka zderzaka zgięta,
- wzmocnienie czołowe zgięte,
- błotnik przedni zgięty,
- rozbity reflektor lewy i prawy,
- pokrywa silnika pognięta,
- przełamana chłodnica,
- szyba czołowa stłuczona,
- chłodnica połamana,
- poduszki gazowe kierującego i pasażera wyzwolone,
- kurtyny wyzwolone,
- drążki kierownicze zgięte,
- wahacz dolny prawy i lewy zgięty i cofnięty.

**Ryc. 9.** Fragment protokołu oględzin samochodu osobowego marki BMW prezentujący zakres uszkodzeń jego nadwozia.

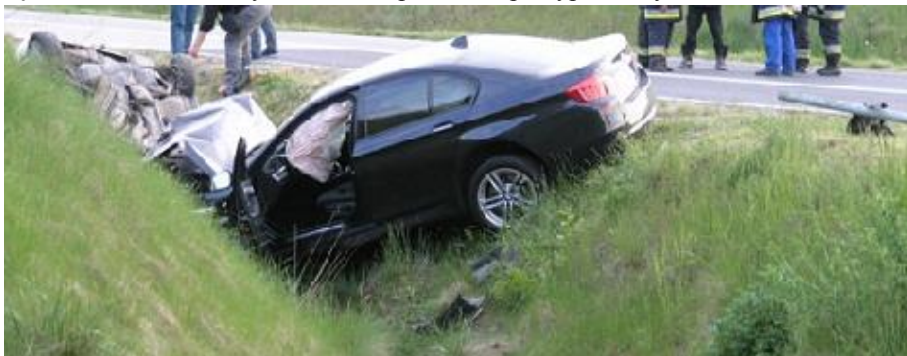
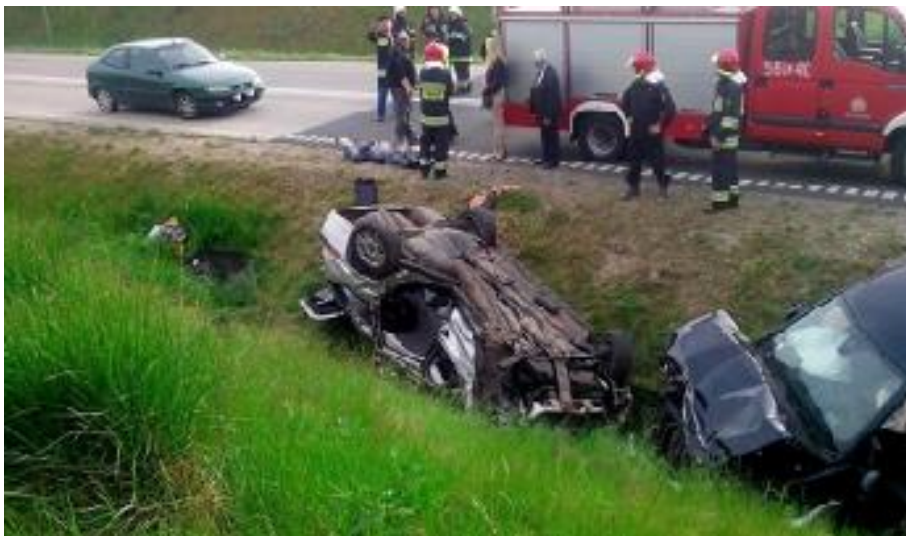
**Ryc. 10, 11.** Samochody osobowe w położeniu powypadkowym

Materiał fotograficzny sporządzony podczas oględzin miejsca wypadku prezentujący samochód osobowy został wykonany niezgodnie z regułami fotografii kryminalistycznej. Nie zastosowano lat pomiarowych, ani przymiarów celem wskazania na jakiej wysokości znajdowały się poszczególne uszkodzenia.

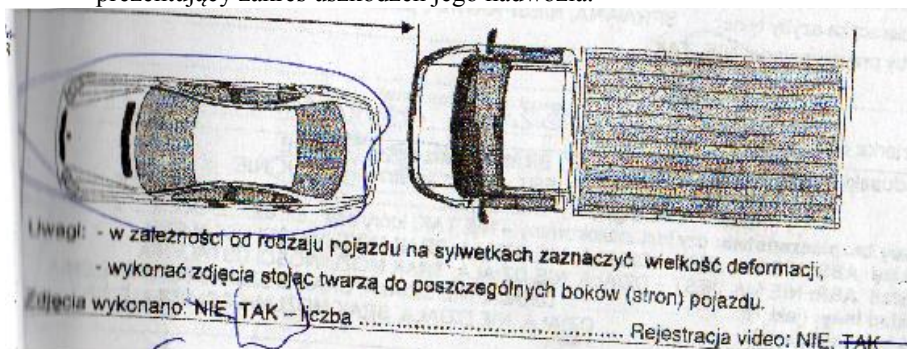
Jak wynikało z treści protokołu oględzin Volvo V40 i opinii biegłego z zakresu techniki samochodowej, stwierdzono, że w wyniku zdarzenia doszło do następujących uszkodzeń:

Ponadto stwierdzono wyciek płynu hamulcowego oraz brak ciśnienia w przedniej i tylnej lewej oponie. Instalacja elektryczna była miejscami poprzecinana. Wszystkie te uszkodzenia były skutkiem wypadku. W toku postępowania nie zabezpieczono żarówek do badań kryminalistycznych, aby zweryfikować czy świeciły się w chwili zaistnienia zdarzenia. Poduszka gazowa kierowcy i pasażera wyzwoiliły się. Nie sprawdzono taśmy oraz klamry pasów bezpieczeństwa, aby stwierdzić czy pas został zablokowany, a w konsekwencji czy kierująca korzystała z niego w chwili wypadku. W uwagi na liczne uszkodzenia pojazdu nie sprawdzono układu hamulcowego, elektrycznego, sygnału dźwiękowego, nie wykonano jazdy próbnej ze względu na uszkodzenia pojazdu.

**Ryc. 12.** Fragment protokołu oględzin samochodu osobowego marki Volvo prezentujący zakres uszkodzeń jego nadwozia.

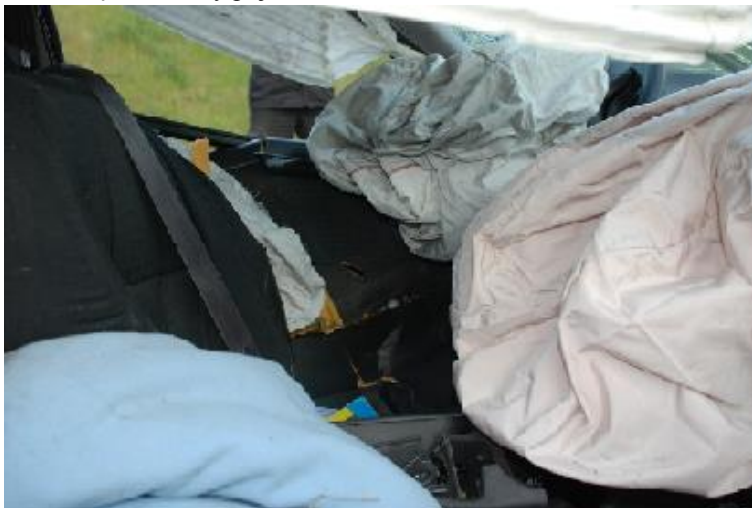
Jak wynika z analizy fotografii prezentującej wygląd zwłok oraz wnętrza kabiny Volvo V40, na ciele pokrzywdzonej brak było śladów po taśmie pasów bezpieczeństwa, choć taśma pasów była rozwinięta i zwisała luźno na oparciu fotela kierowcy. Brak było szczegółowych fotografii klamry i pasa. Pomimo tego, że Volvo V40 po zderzeniu obrócił się dwa razy przez lewy bok pokrzywdzona nie wypadła z pojazdu, co może świadczyć o tym, że w chwili zaistnienia zdarzenia korzystała z pasów bezpieczeństwa.

**Ryc. 13.** Widok wnętrza kabiny pojazdu Volvo.

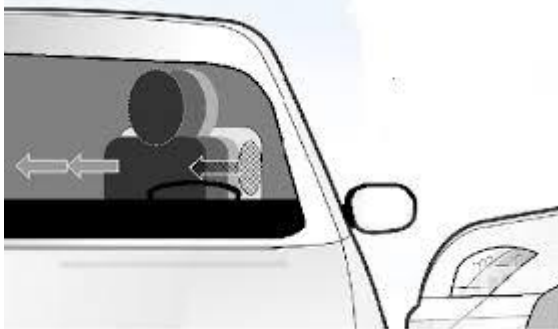
Jeśli chodzi o zakres i rodzaj obrażeń kierującej powstałych podczas zderzenia i rozdzielenia się pojazdów po zderzeniu, to zgniecenie ściany klatki piersiowej do środka spowodowało złamanie żeber. Nagłe wychylenie głowy w prawo spowodowało, że miejsce przyczepu głowy znalazło się za środkiem ciężkości głowy i niżej od niego. Z tego powodu ruch głowy w stosunku do szyi spowodował zgięcie głowy na prawy bok i rotację, a w konsekwencji rozerwanie aparatu więzadłowego czaszki z kręgosłupem. Należy zwrócić uwagę, że ruch ciała dalej determinował ruch obrotowy pojazdu i jego rolowanie, co spowodowało dalsze obrażenia u kierującej Volvo V40, przede wszystkim uszkodzenia narządów wewnętrznych, które były uderzane po różnych kątach w trakcie przemieszczania się pojazdu i poddawane działaniu znacznych sił przez obracający się pojazd. Siły te podobne są do tych na wirującej karuzeli. Nawet pomimo zastosowania pasów narządy wewnętrzne nadal się poruszają i następuje ich rozerwanie – tak jak było w tym przypadku.

**Ryc. 14.** Wizualizacja ruchu ciała w sytuacji zderzenia bocznego z lewej strony.

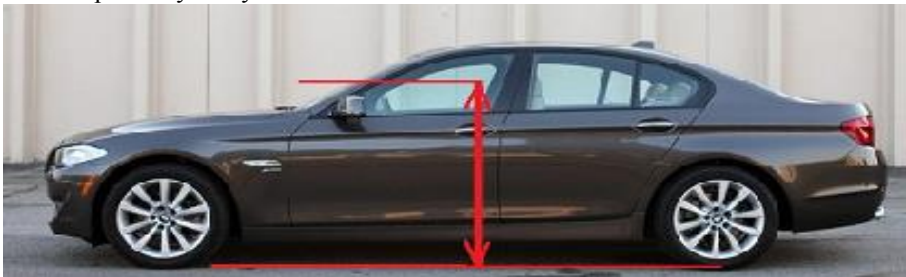
Jak wynika z danych fabrycznych samochodu wysokość pojazdu wynosi ok. 1,46 m, co przy wzroście kierującego wynoszącym ok. 186 cm oznaczało, że wysokość głowy w trakcie jazdy, a co za tym idzie wysokość widzenia wynosiła ok. 120,0 ÷ 140,0 cm od nawierzchni drogi. Zajmując taką pozycję kierowca miał możliwość prawidłowej obserwacji drogi przed sobą, szczególnie w kierunku „na wprost”.

**Ryc. 15.** Widok standardowej pozycji kierującego BMW. Podczas symulacji ustalono wysokość linii widzenia kierującego o wzroście analogicznym do podejrzanego, czyli ok. 186 cm. Wysokość widzenia wynosi ok. 120-140 cm od nawierzchni. Dla celów wizualizacji wykorzystano samochód porównywalny

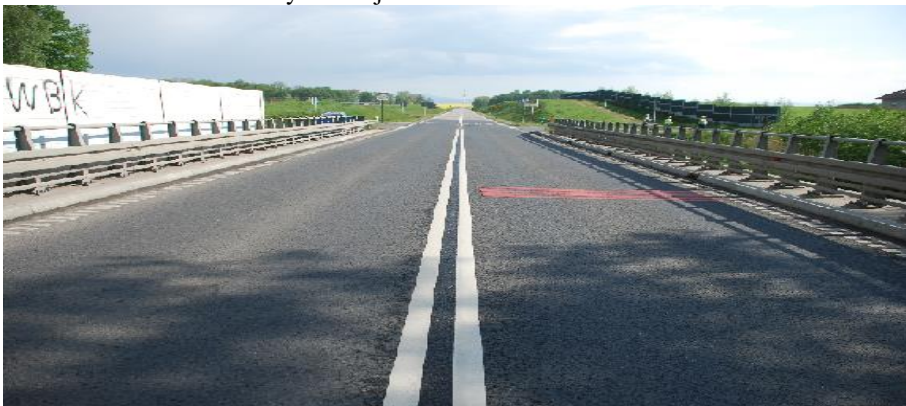
Kierujący BMW jadąc w kierunku miejscowości Ś. miał niczym nieograniczoną widoczność na wprost. Poruszając się w tym rejonie powinien zachować szczególną ostrożność, z uwagi na znajdujące się tam przejście dla pieszych oznaczone znakiem pionowym D-6 i poziomym P-10 („przejście dla pieszych”), a po drugie zredukować wartość prędkości do administracyjnie dopuszczalnej, czyli maksymalnie 50 km/h.

**Ryc. 16.** Widok przedpola jazdy widziany przez poruszającego się w kierunku Ś. Ujęcie zostało wykonane podczas czynności eksperckich. Obiektyw aparatu został ustawiony na osi jezdni

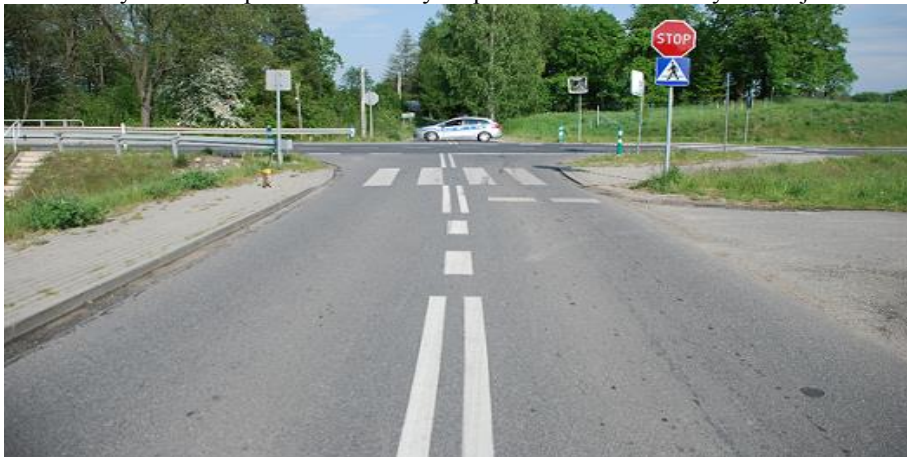
Kierująca samochodem osobowym zamierzająca wjechać na drogę relacji B. - B., miała ograniczoną widoczność z lewej strony (czyli skąd nadjechał pojazd BMW), z uwagi na to, że ustawiono tam ekrany dźwiękochłonne. Po przeciwnej

**Ryc. 17.** Widok przedpola jazdy widziany przez poruszającą się w kierunku skrzyżowania z drogą relacji Ś. – Ż.. Ujęcie zostało wykonane podczas czynności eksperckich. Obiektów aparatu został ustawiony na osi jezdni.
