Relikty wczesnośredniowieczne odkryte przy ulicy Batalionów Chłopskich w Wiślicy

Ochrona Zabytków 20/1 (76), 44-52

1967

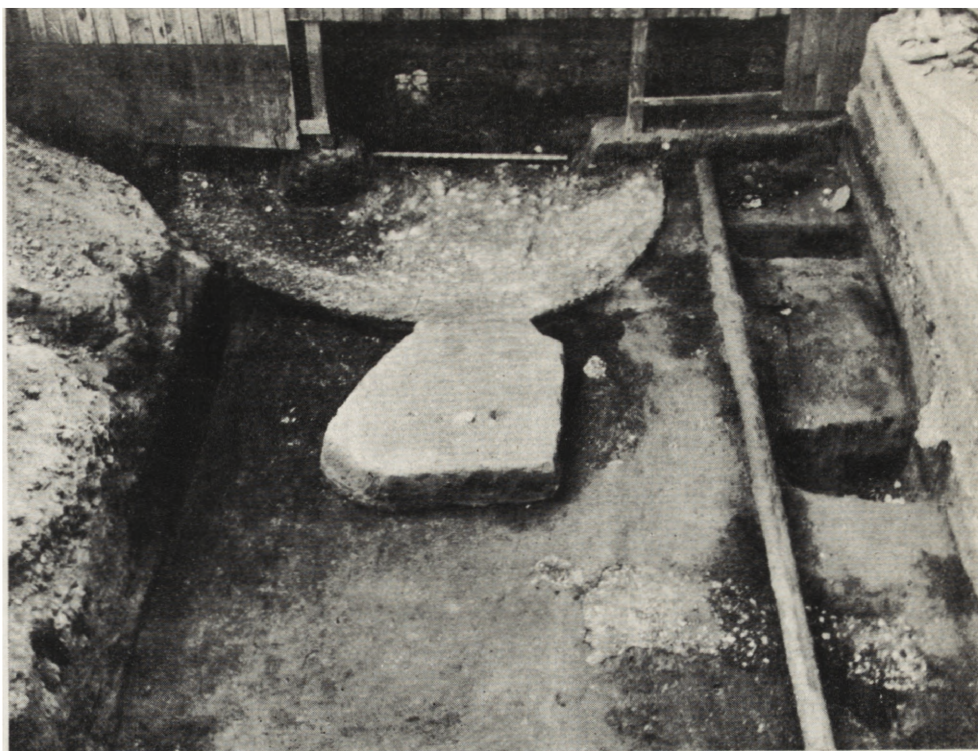
1. Misa wraz z podium
(fot. E. Buczek)

na była misa. Długotrwałe przebywanie misy w stanie pełnego zawilgocenia pod warstwą mokrego mułu spowodowało, że mniejsze kawałki gipsów, z których wykonane zostały brzegi misy, uległy całkowitemu rozlasowaniu, większe natomiast częściowemu rozwarstwieniu. Przy wysychaniu misy po jej ponownym odkryciu spod mułu w 1965 r. stwierdzono proces opownego scalania się kawałków gipsów na skutek rekrytalizacji siarczanu wapnia z przesycających je roztworów wodnych.

Zdeformowane przez spływające wody opadowe brzegi misy oraz podium należy doprowadzić do stanu w jakim znajdowały się one w momencie odkrycia. Po uzupełnieniu ubytków należy wzmocnić brzegi misy np. przez zastosowanie opasek, obejmujących zewnętrzną krawędź misy i podium. Ze względu na to, że prace archeologiczne zeszyły poniżej poziomu użytkowania misy i podium, należałoby wyrównać do pierwotnego poziomu otaczający teren np. przy użyciu ciemnego drobnego grys. Po podniesieniu poziomu, opaski otaczające misę i podium byłyby niewidoczne. Należałoby również zaznaczyć miejsca, gdzie odkryto ślady po spalonych palach, które są dowodem, że nad misą wznosiła się obudowa drewniana.

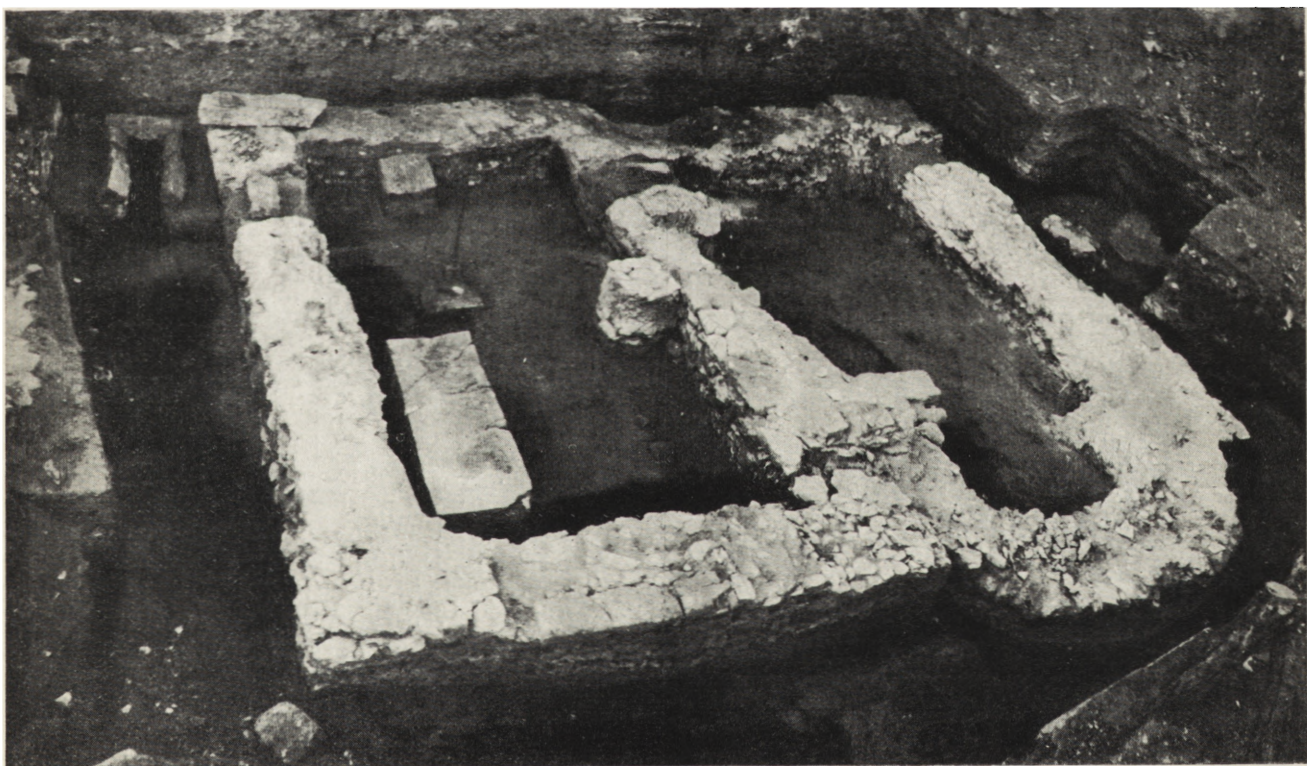
2. Mury fundamentowe kościółka wraz z kaplicą grobową (fot. E. Buczek)

Odsłonięte do poziomu cokołu relikty murów fundamentowych wykazują znaczne uszkodzenia, których doznały po rozebraniu kościółka wraz z kaplicą grobową. Uszkodzenia te powstały na skutek licznych wkopów grobowych, działań pierwszej wojny światowej, ostatnio zaś na skutek wykopów, wykonanych dla przeprowadzenia urządzeń komunalnych. Pochodzące z okresu IV w koppy grobowe uszkodziły w kilku miejscach mury fundamentowe kościółka, niszcząc częściowo narożnik wschodni przy murze północnym oraz w bardzo znacznej mierze mur południowy we wnętrzu nawy. W czasie działań wojennych pierwszej wojny

światowej pocisk artyleryjski uszkodził narożnik północno-wschodni wnętrza nawy i część absydy. Po ostatniej wojnie znacznych uszkodzeń doznał zachodni mur fundamentowy, na skutek wykopania dołu dla posadowienia słupa telegraficznego. Również przy prowadzeniu robót ziemnych w celu założenia rur wodociągowych przebite zostały na szerokości ok. 80 cm mury nawy kościółka i kaplicy grobowej aż do samej stopy fundamentowej.

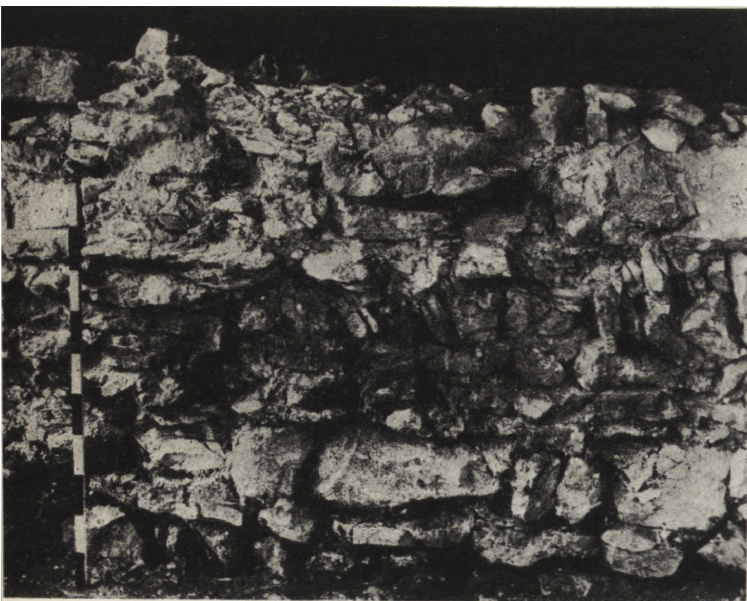
3. Fragment muru fundamentowego kościołka (fot. E. Buczek)

cokołowej w licu ścian występują płyty grubości ok. 13 cm i długości 30—75 cm (il. 3). Zaprawa występująca w murach kościołka jest piaskowo wapienna³. Kamień, z którego wzniesiono mury fundamentowe kościołka nie jest jednorodny, w murach bowiem występują margle, gipsy płytowe, oraz wapienie trzeciorzędowe tortońskie⁴ i w bardzo małej ilości (w jednym miejscu) gruboziarniste wapienie sarmackie. Na murach fundamentowych obok płyt gipsowych, leżą również płyty wapienne. Płyty te są cofnięte o około 10 cm poza lico murów fundamentowych. W partii cokołowej budynku następuje więc zwężenie murów o około 20 cm. Wątek murów fundamentowych kościołka jest dość różnorodny. Zmienna jest wielkość i układ zastosowanych kamieni. W paru miejscach występuje wątek muru w układzie „opus spicatum”. Poziom wykonawstwa jest jednak różny. Najlepiej zachowany układ muru wykonany techniką „opus spicatum” zachował się w licu wewnętrznym zachodniego muru fundamentowego. W licu tego muru występuje on w najniższej warstwie fundamentu na długości 2,2 m w trzech warstwach. Pomiedzy poszczególnymi warstwami widoczna jest zaprawa piaskowo wapienna. Występuje ona w postaci bardzo drobnych grudek rozłusowanego wapna tkwiących w piasku. Cały ten wątek muru w układzie „opus spicatum” wykonany został z gipsów płytowych. Wykazuje on bardzo wysoki poziom wykonawstwa, gdyż poszczególne płytki gipsowe są bardzo starannie do siebie dopasowane. Wysokość ich wynosi przeciętnie 10 cm, grubość 3 cm (il. 4).

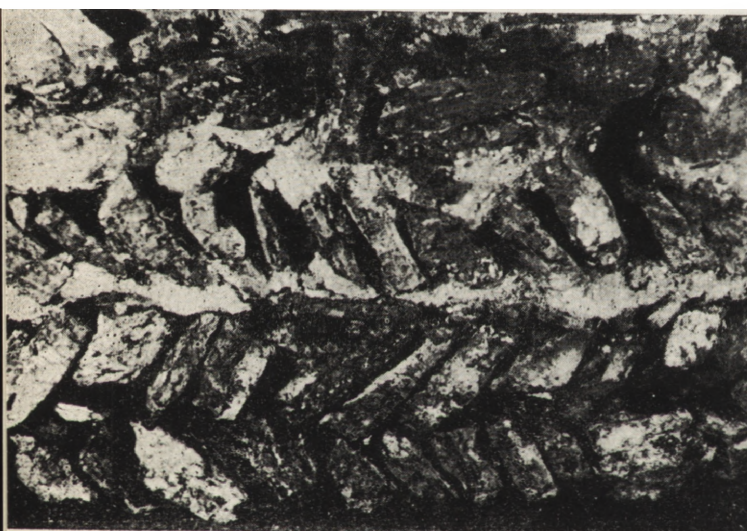
4

4. Fragment muru fundamentowego kościołka wykonany techniką „opus spicatum” (fot. E. Buczek)

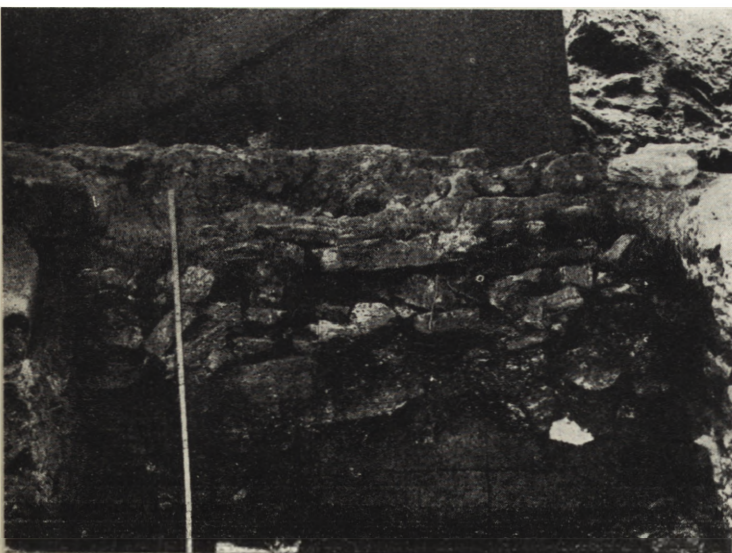
5

5. Fragment muru fundamentowego kaplicy grobowej (fot. E. Buczek)

Różnica w posadowieniu murów kościółka i kaplicy grobowej wynosi 30 ÷ 40 cm. Mury fundamentowe kaplicy grobowej posiadają ok. 1 m szerokości i 70 cm wysokości i nie są wychylone od pionu. Mur fundamentowy zachodni i wschodni wzniesiony został z gipsów płytowych. Natomiast mur południowy z bloków wapieni o szerokości dochodzącej do 28 cm i długości do 50 cm. Przy zróżnicowanych wielkościach zastosowanych kamieni w poszczególnych partiach technika wykonania murów fundamentowych była taka sama. Na równo ułożone, przeciętnie 3 warstwy płaskich kamieni gipsowych wylewano płynną zaprawę gipsową, która wypełniała wszystkie nierówności i przerwy pomiędzy kamieniami. W najwyższej warstwie murów fundamentowych kaplicy grobowej zachowała się pierwsza warstwa cokołowa budynku. Mur kaplicy grobowej zbudowany był techniką „opus emplectum”. Wymiary zachowanych kostek okładzinowych wynoszą przeciętnie 25 cm wysokości i 25—47 cm szerokości. Pierwsza warstwa kostek okładzinowych wysunięta jest przed lico fundamentu o około 10 cm, a zatem w partii cokołowej budynku występuje pogrubienie murów o 20 cm. W murach kaplicy grobowej występują gipsy oraz wapienie trzeciorzędowe. Obecności margli nie stwierdzono⁴ (il. 5).

Ze względu na to, że w kaplicy grobowej nie występują margle stan zachowania jej murów jest znacznie lepszy niż kościółka. Z uwagi jednak na wyeksplorowanie wnętrza murów fundamentowych kaplicy grobowej do poziomu posadowienia południowego muru kościółka, dla pokazania właściwego posadowienia murów kaplicy grobowej należy podnieść poziom jej wnętrza przez podsypanie grysem na wysokość 30÷40 cm. Podniesienie poziomu wnętrza kaplicy wzmocni również południowy mur kościółka, wykazujący bardzo duży stopień zni-

szczenia, oraz zmniejszy wysokość wyřw i niebezpiecznych nawisów. Rekonstrukcji do stanu pierwotnego wymaga pierwsza warstwa cokołowa zachodniego muru, licowana kostkami wapiennymi. Kostki te obsunęły się z murów i częściowo uległy zniszczeniu.

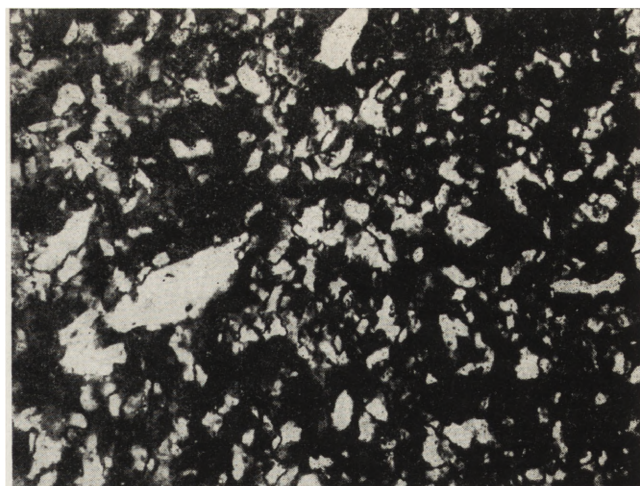
6. Gips płytowy występujący w kościółku. Zdjęcie mikroskopowe, światło spolaryzowane przechodzące, nikiel skrzyżowane, powiększenie 375 × (fot. R. Krzywobłocka)

Wśród gipsów płytowych kościółka i kaplicy wyróżniono trzy rodzaje. Pierwszy to gipsy o nieregularnym uwarstwieniu, wykazujące zmienną pasmowo barwę; szarą w środkowej części i barwę kawy z mlekiem w częściach brzeżnych (il. 6). Drugi rodzaj to gipsy nieregularnie uwarstwione, barwy kawy z mlekiem, z występującymi pojedynczo lub w skupieniach większymi kryształami gipsu (il. 7). Trzeci rodzaj stanowią gipsy o budowie nieregularnie drobnopłytkowej, barwy kawy z mlekiem. Podobne odmiany gipsów można wyróżnić wśród gipsów z Wiślicy. Gipsy płytowe są dosyć odporne na działanie czynników atmosferycznych, gdyż na skutek swej zwięzłości mało nasiąkają wodą. Jeżeli nie będą poddane działaniu przepływającej wody, to chociaż gips ulega łatwo rozpuszczeniu, woda szybko nasycy się siarczanem wapnia i proces rozpuszczania zostaje przerwany. Przy wysychaniu gips wykryształizowuje z roztworów wodnych i osadza się w porach kamienia. Inaczej zachowują się gipsy o budowie drobnopłytkowej, gdyż ulegają one rozwarstwieniu na skutek obecności między warstwami substancji ilastych, pęczniejących pod wpływem wody.

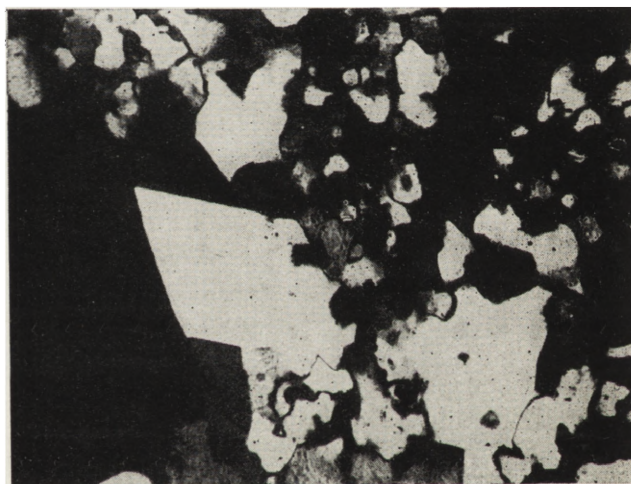
7. Duże kryształy gipsu występujące w gipsach płytowych kościółka. Zdjęcie mikroskopowe, światło spolaryzowane przechodzące, nikiel skrzyżowane, powiększenie 375 × (fot. R. Krzywobłocka)

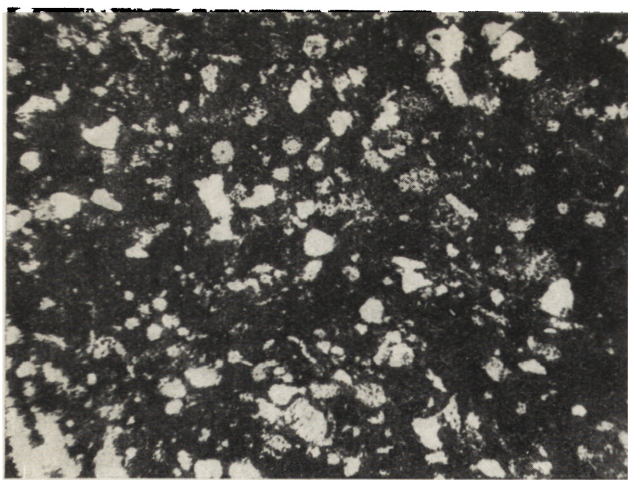
8. Margiel z murów fundamentowych kościółka zidentyfikowany jako margiel z Pelczysk. Zdjęcie mikroskopowe światło spolaryzowane przechodzące, nikole skrzyżowane, powiększenie 375 X (fot. R. Krzywobłocka)

rdzawej, nieliczne blaszki muskowitu i spikule gąbek oraz znaczne ilości substancji ilastych. Badania mikroskopowe płytek cienkich w świetle przechodzącym spolaryzowanym wykazały obecność licznych, dobrze zachowanych wapiennych szkieletów drobnych otwornic (il. 8) Margle z Pełczysk, jak również z badanych obiektów różnią się w zasadniczy sposób od margli pochodzących z innych złóż z okolic Wiślicy (przebadano ok. 30 złóż).

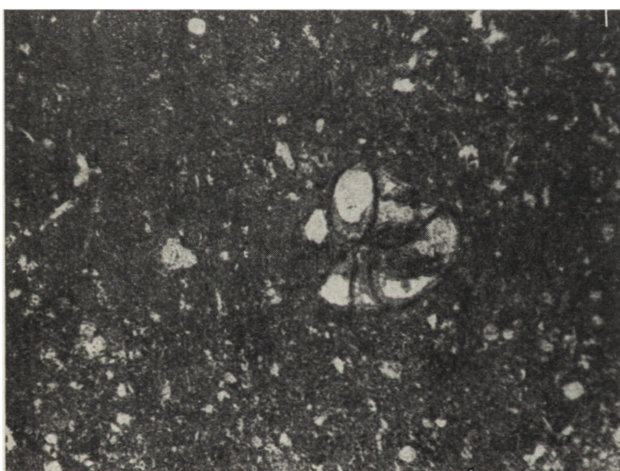
9. Margiel z murów fundamentowych kościółka o drobniejszym ziarnie. Zdjęcie mikroskopowe, światło spolaryzowane przechodzące, nikole skrzyżowane, powiększenie 375 X (fot. R. Krzywobłocka)

Drugi rodzaj margli ma drobniejsze uziarnienie, zawiera bardzo nieliczne ziarna glaukonitu, ziarna kwarcu są bardzo drobne i również nieliczne, spikule gąbek nie występują, związki żelaza tworzą większe ziarna i skupienia. Otwornice są dość liczne lecz bardzo drobne. Ciężar objętościowy tych margli jest niższy i wynosi $1,54 \div 1,65 \text{ g/cm}^3$. Zawartość części nierozpuszczalnych w kwasie solnym jest większa i dochodzi do 50%, a skład ich stanowią głównie substancje ilaste (il. 9). Tego rodzaju margle występują w złożach Wiślica Górki i Sobowice. Margle zawierające tak znaczne ilości substancji ilastych są nieodporne na działanie czynników atmosferycznych. Pod wpływem wody pęcznieją i ulegają rozwarstwieniu i rozlasowaniu, gdyż woda wchodzi między pakiety w strukturę minerałów ilastych. W stanie suchym margle z Pełczysk posiadają wytrzymałość na ściskanie dochodzącą do 500 kg/cm^2 po nasyceniu wodą wytrzymałość ich spada do $45\text{--}92 \text{ kg/cm}^2$. W stanie zawilgoconym są całkowicie nieodporne na działanie mrozu. Z tego względu margle mogą być trwałe tylko w ściśle określonych, stałych warunkach fizykochemicznych (temperatura — wilgotność).

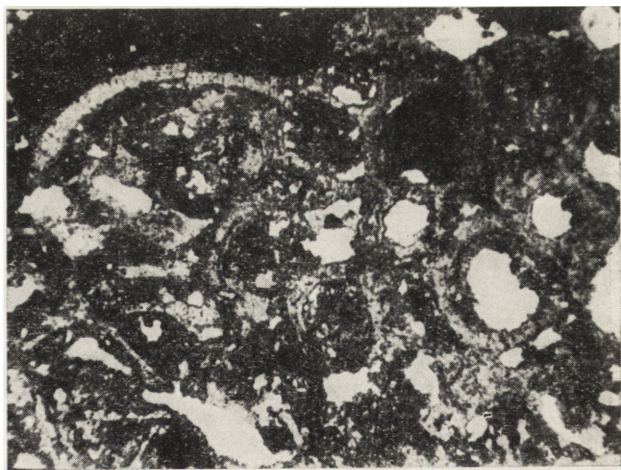
10. Wapień trzeciorzędowy tortoński z murów fundamentowych kościołka. Zdjęcie mikroskopowe, światło spolaryzowane przechodzące, nikole skrzyżowane, powiększenie 375 X (fot. R. Krzywobłocka)

stwo do wapieni tego samego wieku występujących w okolicach Stawian. Wapienie tortońskie z kościołka (il. 10), jak wykazały badania, pochodzą z Kamiennej Góry⁸ z pasma pińczowsko wójczowskiego. Wyróżniają się one gruboziarnistą budową i brakiem minerałów pobocznych, występujących w innych partiach tego pasma. Wapienie z kaplicy grobowej są bardzo podobne do wapieni z kościołka, jednak wykazują pewne różnice i dotychczas nie zostały ostatecznie zidentyfikowane. Wapienie składające się prawie całkowicie z węglanu wapnia (CaCO_3) odznaczają się znaczną odpornością na działanie czynników atmosferycznych⁹ i z tego względu, mimo niesprzyjających warunków, stan ich zachowania w kościołku i kaplicy jest dobry.

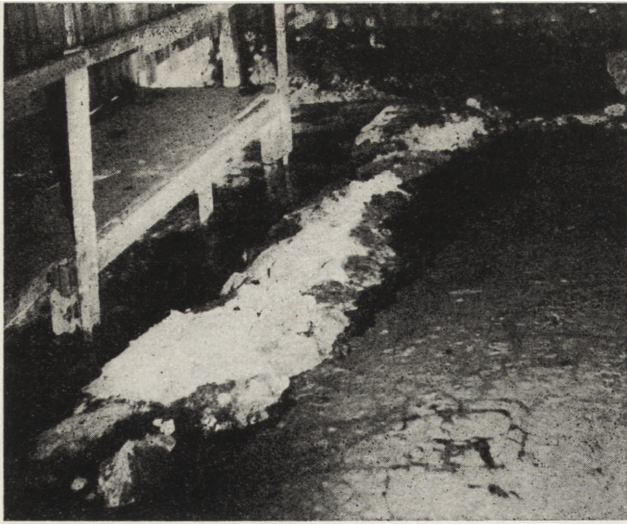
11. Wnętrze nawy kościołka w czasie powodzi latem w 1960 r. (fot. E. Buczek)

wahania temperatury. Szczególnie duże szkody wyrządził spływ wód opadowych po powodzi w 1962 r. Misa z podium oraz mury fundamentowe kościołka uległy zamuleniu i zatopieniu (il. 11). Niezwykle ciężka zima 1962/63 spowodowała przemarznięcie zawilgoconych murów. Na skutek braku odwodnienia terenu spływająca woda opadowa przez szereg lat przedostawała się poprzez szczelinę krasową w skałce gipsowej do podłoża, na którym posadowio-

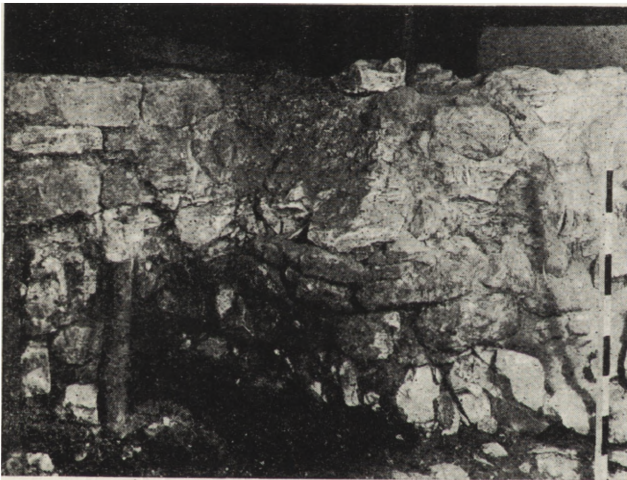
12. Kościółek, wnętrze nawy, płyta wyznaczająca narożnik północny absydy podparta palikami (fot. E. Buczek)

Odnosnie konserwacji kościółka nasuwa się problem scalenia niszczących murów. Niestety żaden ze znanych nam obecnie środków nie zdoła scalić rozwanstwiających się margli. Wprowadzenie natomiast do murów materiałów wiążących zaciemnić może na przyszłość ich prawdziwy obraz. Uzupełnienie odmiennym gatunkiem kamienia (np. szydlowieckim piaskowcem z łomu Borków), nawisów i wyrw w fundamentach wydaje się słuszne jedynie w przypadku wypełnienia przerw w murach powstałych po robotach ziemnych dla przeprowadzenia rur wodociagowych. Wyrwy w murach powstałe po wkopach grobowych należą do wczesnośredniowiecznego okresu i jako takie są dokumentem historycznym, który powinno się zachować. Podmurowanie wyrw i nawisów na małych przestrzeniach stanowić może przykry i obcy akcent, zastępujący autentyczne partie murów będące dowodem organizacji warsztatu budowlanego, bazującego na dostawach kamieni z różnych złóż. Dlatego też w tym przypadku zwykle podparcie powstałych nawisów może stanowić lepsze rozwiązanie. Podpory pod nawisami wykonane mogą być z monolitów ze sztucznego tworzywa.
