Barbara Bielinis-Kopec

Wojewódzki Urząd Ochrony Zabytków w Zielonej Górze

RATUSZ W ZIELONEJ GÓRZE

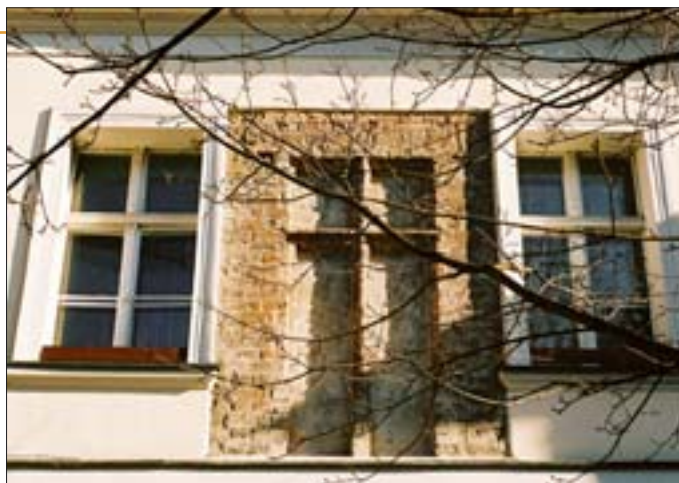
13. Ekspozycja blendy w elewacji zachodniej.
13. Exposition of a blind window in the western elevation.

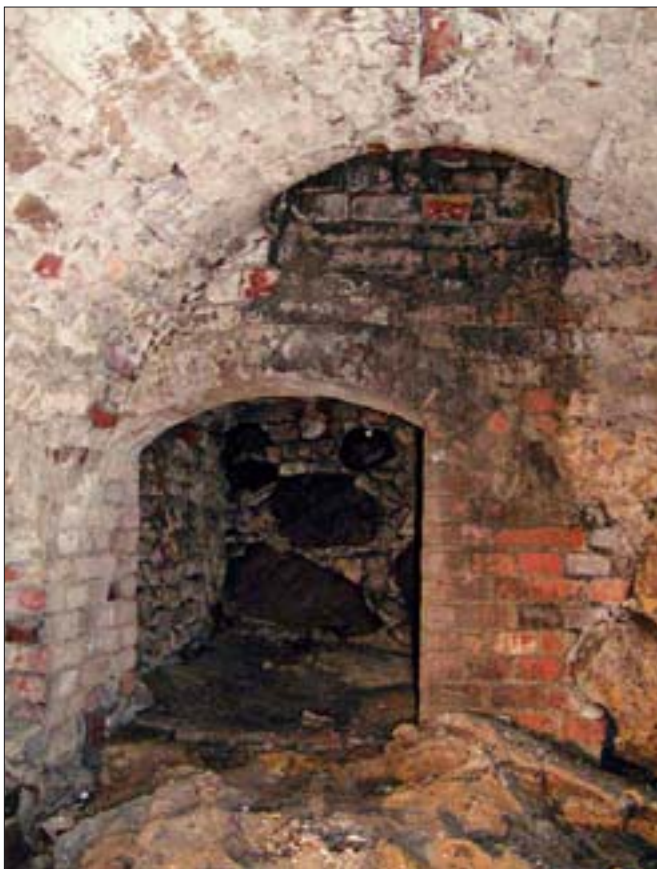
14. Odkryta piwnica kamienicy przy południowo-zachodnim narożniku ratusza.

14. Unearthed cellar of a town house at the south-western corner of the town hall.

fragment powiązany jest z odkrytymi w 2004 r. piwnicami. Piwnice te, jak się ostatecznie okazało, nie łączyły się z ratuszem, lecz z przylegającym do niego kramem, rozbudowanym w następnych stuleciach w mieszczańską kamienicę.

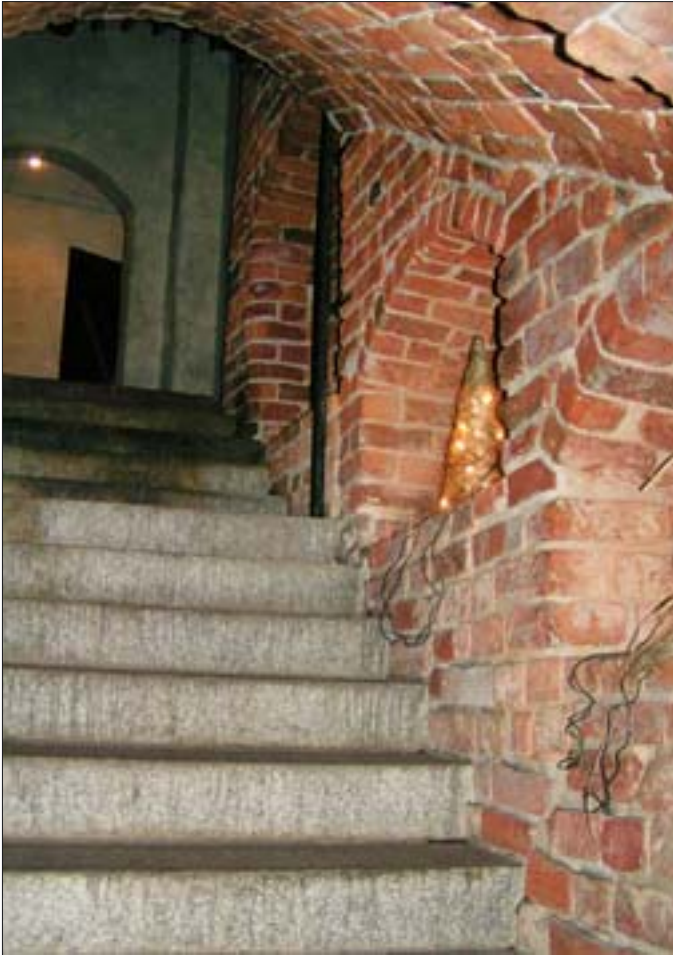
20. Wejście do piwnic z sieni ratusza.
20. Entrance to the cellars from the town hall vestibule.

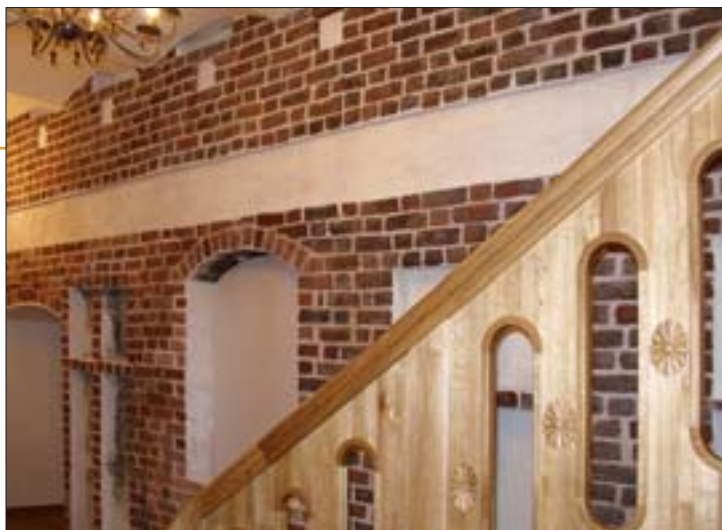
27. Gotycka ściana na wysokości piętra.
27. Gothic wall at the level of the first storey.

Na pierwszym piętrze ściany, wykonanej w wątku jednowozówkowym, ukazały się relikty dwóch prostokątnych okien nakrytych łękami odcinkowymi oraz pięciu prostokątnych wnęk – w tym jednej sześciopolowej (w skrajnej zachodniej osi) i czterech czteropolowych. Ponad pasem wnęk na całej szerokości elewacji znajdowała się płycina fryzowa. Blendy piętra podzielone zostały krzyżem łacińskim. Skrajne wykonano z profilowanych kształtek ceramicznych, pozostałe ujęto w proste ceglane obramienia. Ponad pierwszym piętrzem odsłonięto zachowane fragmenty uskokowego szczytu artykułowanego pasami wnęk z łękami kotarowymi, w skrajnych osiach nakrytych łękami odcinkowymi. Po dokonaniu oceny stanu zachowania podjęto decyzję o poddaniu ściany pracom konserwatorsko-restauratorskim oraz jej wyeksponowaniu na całej wysokości. W tym celu dr Andrzej Legendziewicz opracował wytyczne do remontu

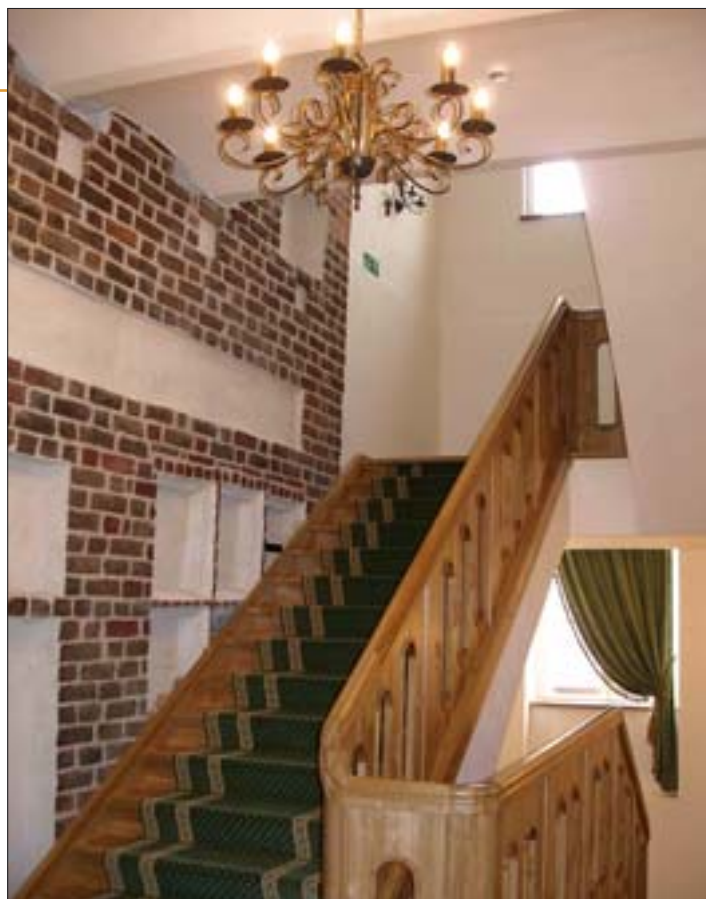
28. Ekspozycja gotyckiej ściany ratusza we wnętrzu klatki schodowej skrzydła północnego.

28. Exposition of the town hall Gothic wall inside the northern wing staircase.
