Ligia Kwiatkowska

Krajowy Ośrodek Badań i Dokumentacji Zabytków

BLASKI I CIENIE OCHRONY ZABYTKÓW – WYBRANE ZAGADNIENIA DBAŁOŚĆ O WNĘTRZE SAKRALNE WARUNKIEM DOBREGO STANU ZACHOWANIA OBIEKTÓW

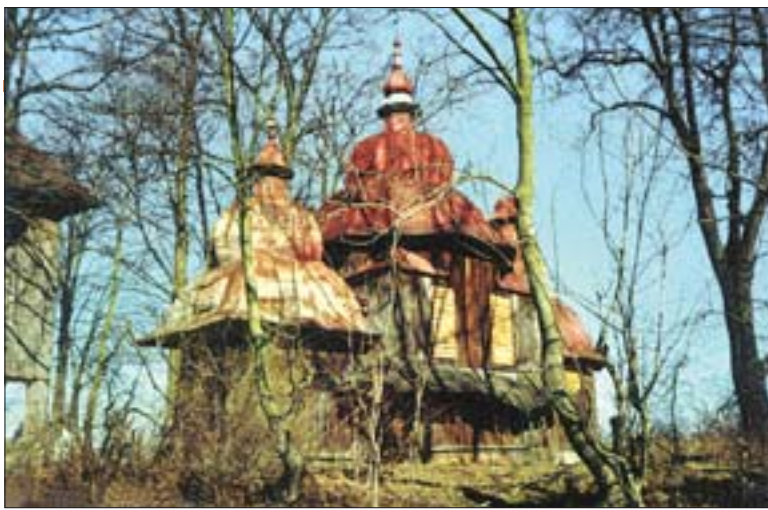
6. Opaka. Cerkiew p.w. Narodzenia NMP, stan przed pożarem w dniu 7 sierpnia 2003 r. Fot. P. Rydzewski.

6. Opaka. Eastern rite church of the Nativity of the Holy Virgin Mary, state prior to the fire of 7 August 2003. Photo: P. Rydzewski.

zniszczenia. Charakterystycznym przykładem jest cerkiew greckokatolicka p.w. Narodzenia NMP z połowy XVIII w. w miejscowości Opaka (il. 5, 6), przejęta przez skarb państwa po 1947 r. i nieużytkowana. Całkowita jej destrukcja dokonana się w wyniku spalania w sierpniu 2003 r. (il. 7).
