Paweł Filipowicz, Leszek Kajzer, Zbigniew Lechowicz

BADANIA ARCHEOLOGICZNO-ARCHITEKTONICZNE KOŚCIOŁA PW. ŚWIĘTYCH APOSTOŁÓW PIOTRA I PAWŁA W KRZYWORZECE W POWIECIE WIELUŃSKIM*

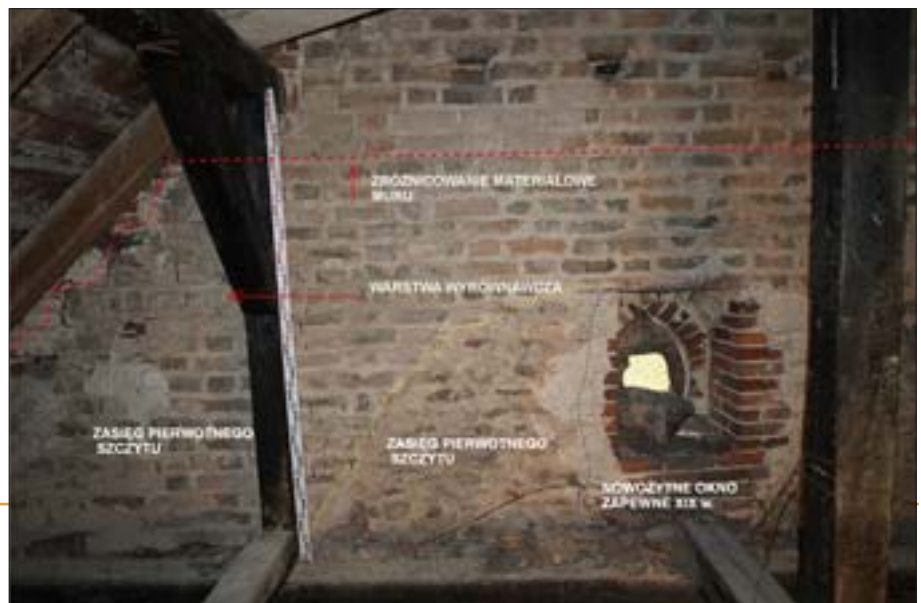
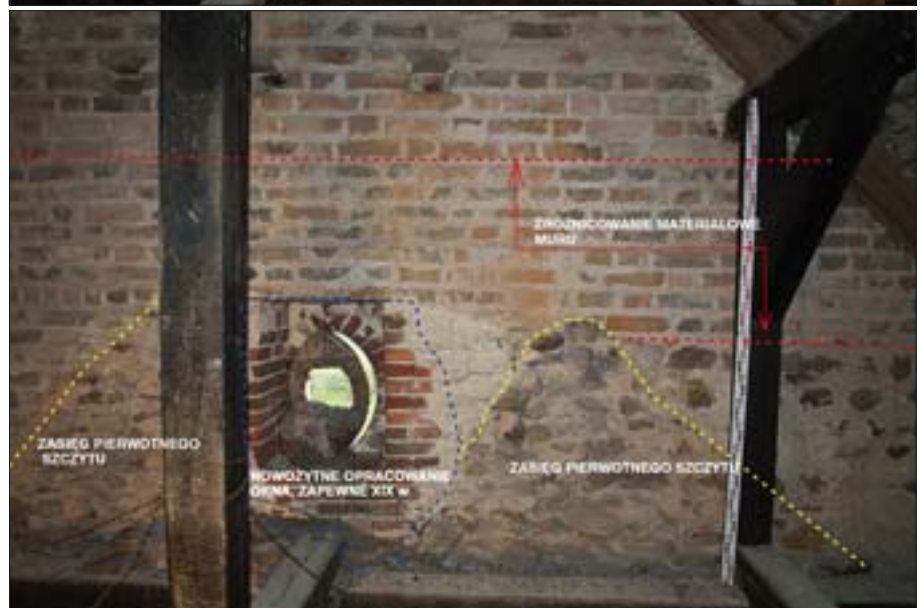
10a. Strych nad prezbiterium lico ściany wschodniej.

10b. Strych nad prezbiterium, lico ściany wschodniej. Rozwarstwienie szczytu wschodniego prezbiterium.

10b. Attic over the presbytery – the face of the eastern wall. Stratification of the eastern presbytery gable.

nolita barwa powierzchni. Wymiary cegły xyz: 68-75x133-135x262-270 mm. Nad nią znajduje się kolejna partia wykonana z odmiennych metrycznie cegieł, ułożonych w wątku polskim na zaprawie wapienno-piaskowej i starannie opracowanej, zagładzonej spoinie. Wymiary cegły xyz: 83-90x135-140x272-285 mm. W centrum znajduje się małe owalne okno, ułożone w łacie z cegieł maszynowych. Poniżej znajduje się odsadzka, na której oparto poziomą belkę, a pod nią kolejna, niższa odsadzka (il. 10 a-b).

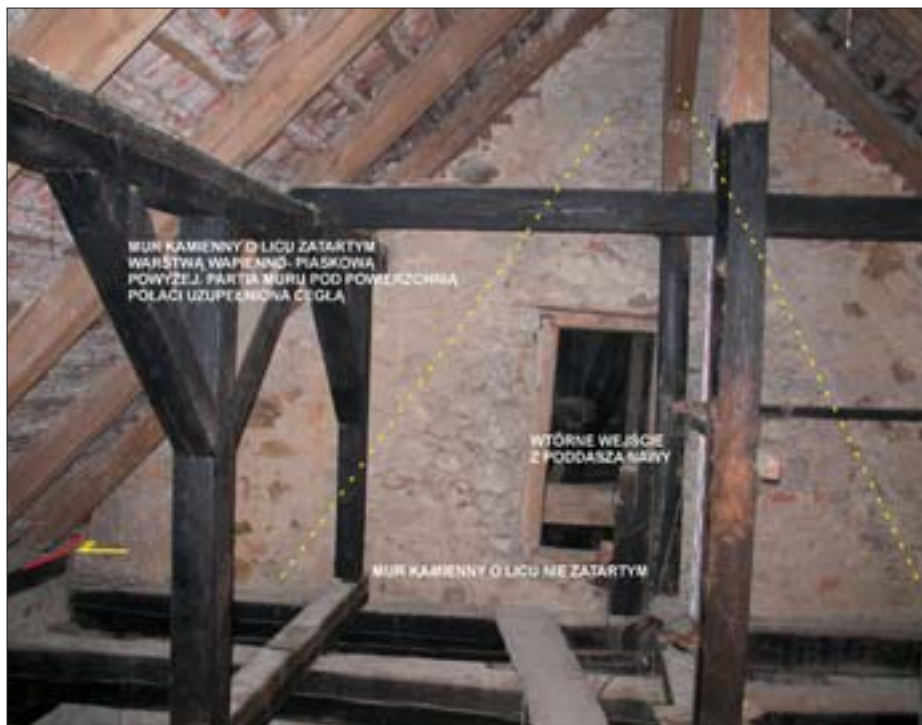
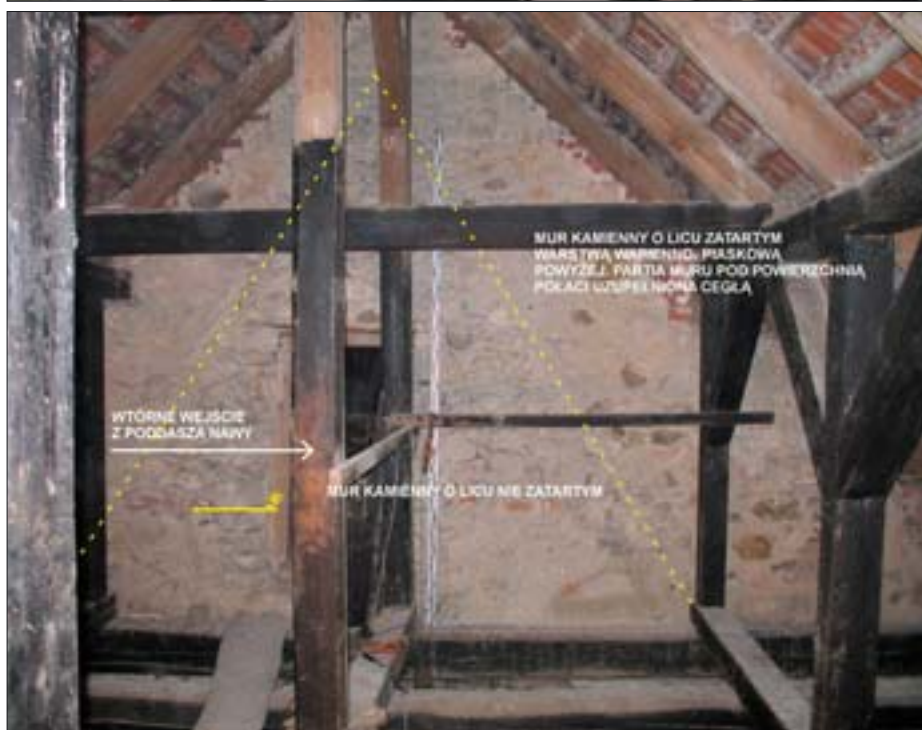
11. Strych nad prezbiterium ściana zachodnia z odciskami pierwotnej więźby.
11. Attic over the presbytery – the western wall with traces of the original roof truss.

Lico wschodnie ściany oddzielającej nawę od prezbiterium wykonane jest z kamienia. W partii centralnej widoczny jest trójkątny odcisk połączenia konstrukcji dachu prezbiterium. W jego obrębie ściana nie jest otynkowana, ma jedynie zatarte spoiny między kamieniami. Nad odciskiem połączenia dachu cała

powierzchnia jest otynkowana. Gniazda na dzisiejszą więźbę dachową opracowane zostały cegłą maszynową (il. 11).

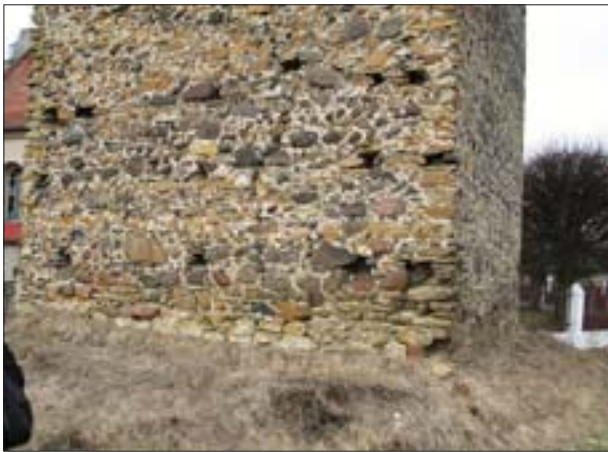
15. Ściana dzwonnicy z widocznymi otworami po belkach rusztowania.

15. Bell tower window with visible openings left by scaffolding boards.

Wolno stojąca dzwonnica wzniesiona została na planie zbliżonym do kwadratu o wymiarach 5,93x 6,15 m i wysokości wynoszącej 13,62 m. Grubość ściany na poziomie przyziemia wynosi 1,3 m, na wysokości 6,46 m od poziomu gruntu – grubość muru zmniejsza się, tworząc odsadzkę. Na jej poziomie widoczne są gniazda po osadzonych belkach drewnianego podestu (il. 15).

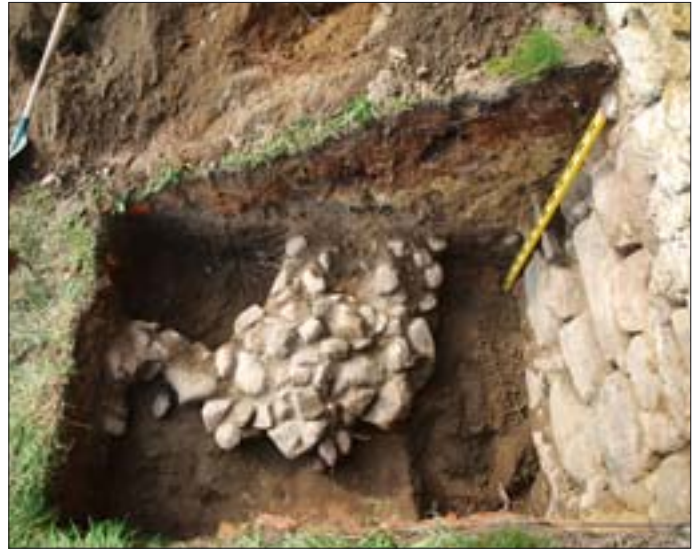
16. Wykop nr 1.
16. Dig no. 1.

Zlokalizowany został przy południowej ścianie dzwonnicy w miejscu widocznego głębokiego pęknięcia muru. Miał wymiary 1,5x2,0 m. Zaobserwowano w nim wiele warstw nasypowych powstałych w XX w., a pozostałych po zabiegach stabilizujących mury dzwonnicy. Pod nimi widoczny jest ślad planowania terenu. Są to warstwy przemieszczone. Głębiej zalegała brunatna warstwa gleboza zawierająca ruchomy materiał zabytkowy w postaci fragmentów naczyń ceramicznych z okresu średniowiecza i nowożytności.

W trakcie eksploracji zarejestrowano w centrum wykopu narożnik NE fundamentu ułożonego z kilku warstw niewielkich, niespojonych zaprawą kamieni. Fundament miał szerokość ok. 0,4 m, jego spąg zalegał na głębokości 196,56 m n.p.m. Strop fundamentu przykrywały warstwy nasypowe. W jednym z profili wykopu zadokumentowano fragmenty dwóch czaszek ludzkich. Opisane relikty to pozostałość fundamentowania drewnianej kostnicy wymienionej w wizytacjach z 1763 i 1815 r. Odsłonięto i zadokumentowano partie fundamentowe ściany dzwonnicy. Stopa fundamentu została posadowiona na głębokości 196,02 m n.p.m. (il. 16). Stwierdzono ubytki w fundamentowaniu narożnika południowo-wschodniego oraz nieskuteczną jego naprawę.

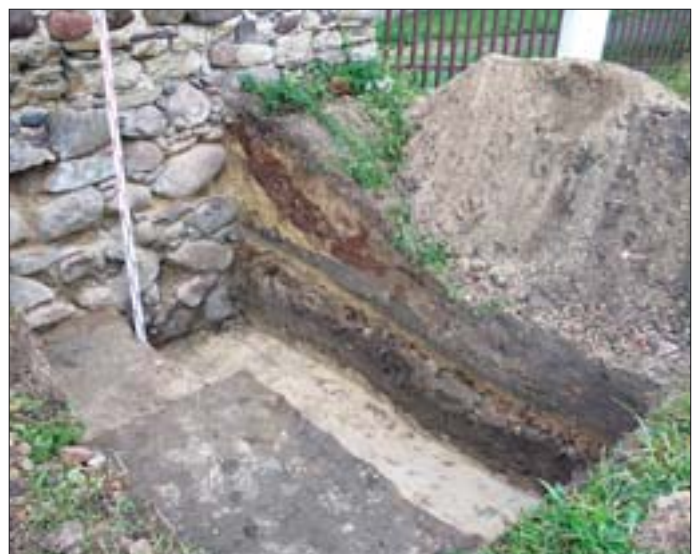
17. Wykop nr 2.
17. Dig no. 2.

Zlokalizowany został przy wschodniej ścianie dzwonnicy. Miał wymiary 2,0x3,0 m. Układ warstw był podobny jak w wykopie 1. Warstwy nasypowe składają się z mialu ceglanego, gliny i gruzu ceglanego. Nadsypano je w celu stabilizacji fundamentu dzwonnicy w połowie XX w., bo na fotografii (nr 96), zamieszczonej w „Katalogu Zabytków...” z 1954 r.

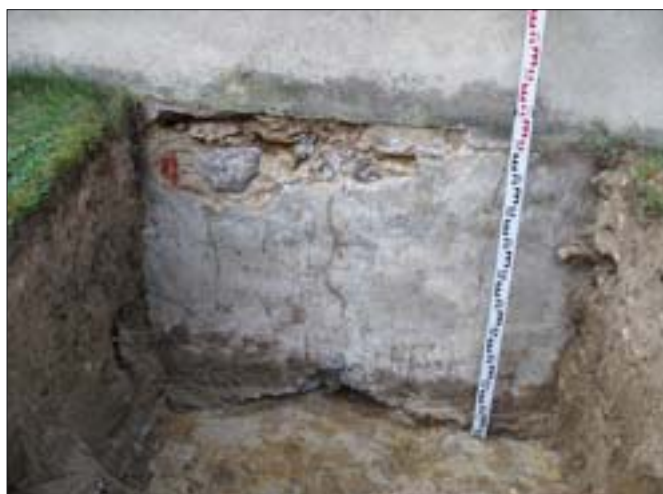
19. Wykop nr 4.
19. Dig no. 4.

Zlokalizowany został przy wschodniej ścianie kościoła na styku prezbiterium i zakrystii. Miał wymiary 1,5x2,0 m. W wykopie odsłonięto lico fundamentu kościoła aż do jego stopy. Niestety, okazało się że zostało ono zabetonowane w 1980 r. Wyjątkowo mocny cement nie pozwolił, mimo podjętych prób, na odsłonięcie lica muru. W dwóch miejscach odsłonięto fragmenty lica kamiennego zarówno z erytków, jak i z łomów piaskowca. Stopa fundamentu znajduje się na poziomie 195,77 m n.p.m.. Fundament, wzniesiony bez odsadzki, licuje się ze ścianą.

Zakrystia i prezbiterium na poziomie fundamentu są przewiązane, a także jednoczasowe (il. 19). Pierwotną sytuację stratygraficzną zniszczył wykop pod rurę odprowadzającą wody opadowe i wykop budowlany. Roboty budowlane z 1980 r. objęły cały kościół i spowodowały, że musieliśmy zaniechać eksploracji planowanych wykopów przy kościele.

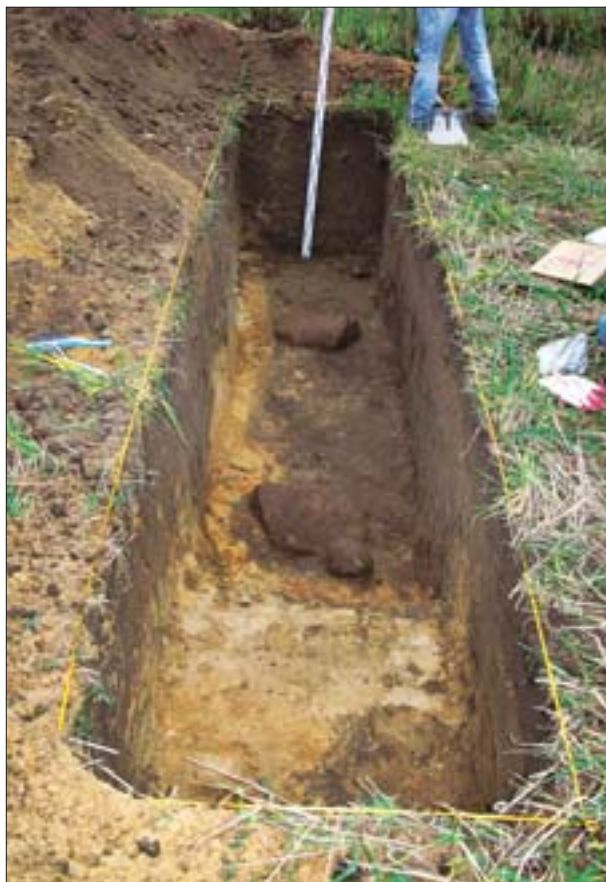
20. Wykop nr 6.
20. Dig no. 6.

Został zlokalizowany w odległości 30 m na wschód od wschodniej krawędzi wykopu 5, dłuższą osią na linii N-S. Miał wymiary 1,0x5,0 m. W wykopie zadokumentowano fragmenty dwóch obiektów. Pierwszy to pozostałość budynku nowożytnego, zapewne mieszkalnego, sądząc po obecności w jego wypełniku kafli piecowych. Na podstawie wstępnej analizy materiału ceramicznego obiekt datować można na XVII-XVIII w. Był on zagłębiony na 0,85-

1,0 m od dzisiejszej powierzchni gruntu. W spągu na granicy z calcem leżały dwa duże, płaskie kamienie, o wymiarach ok. 0,4x0,6 i 0,3x0,5 m, prawdopodobnie stabilizujące podwalinę wieńcowej, drewnianej ściany (il. 20). Wstępne datowanie kresu użytkowania budynku jest zbieżne z datą zniszczenia kościoła. Wyznaczają ją: wizytacje z 1720 r., gdy kościół był jeszcze w dobrym stanie, i z 1730 r., gdy kościół był już mocno zrujnowany. Drugi obiekt to jama obiektu pradziejowego, zapewne kultury lużyckiej.
