Piotr Szlezynger

DAWNY KOŚCIÓŁ PARAFIALNY W DZYGÓWCE NA BRACŁAWSZCZYŹNIE (UKRAINA)

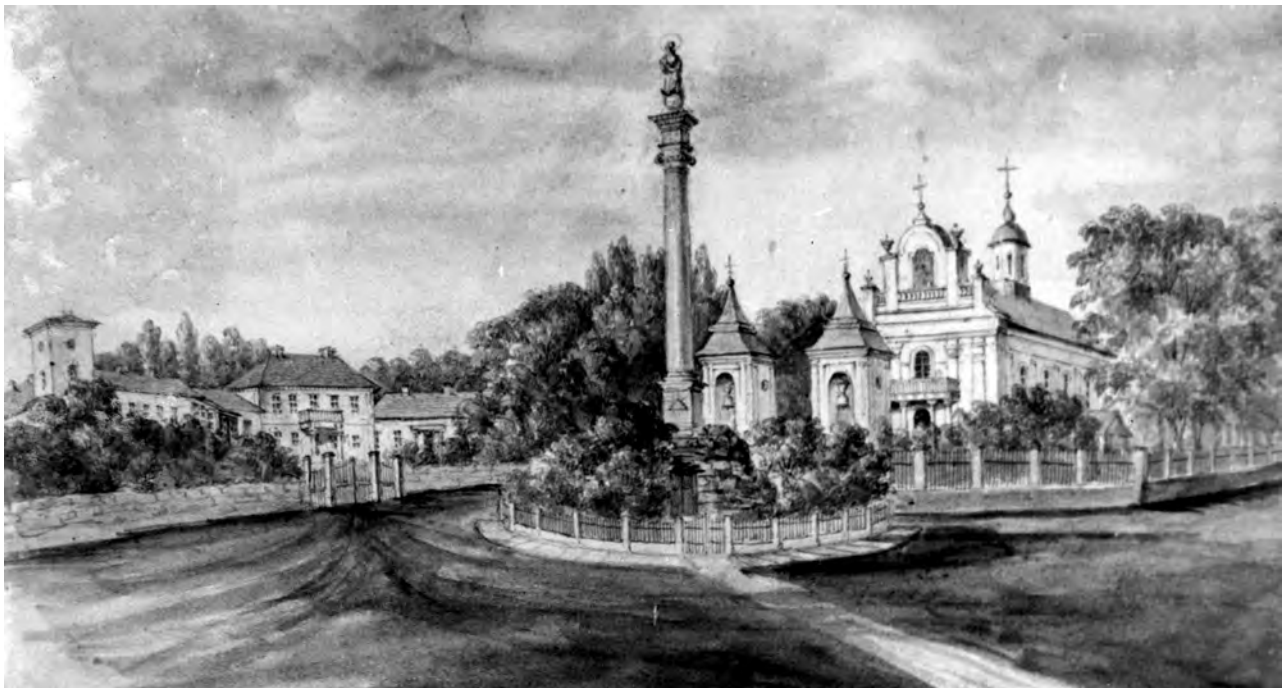
1. Dzygówka (obecnie Ukraina, obwód winnicki). Widok kościoła parafialnego p.w. Zesłania Świętego Ducha z zespołem dzwonnicy i kolumną, około 1871–1873 r. Rysunek podmalowany akwarelą, Napoleon Orda, oryg. 19,3 x 28,1 cm, Teka Podole, Muzeum Narodowe w Krakowie, sygn. III–r. a. 2962, neg. 7112/A

1. Dzygówka (today: Ukraine, precinct of Winnica). View of the parish church of the Descent of the Holy Ghost with a complex of bell towers and a column, about 1871–1873. Drawing underpainted with a water colour by Napoleon Orda, original 19,3 x 28,1 cm., The Podolia Folio, National Museum in Cracow, III–r. a. 2962, neg. 7112/A

Świątynię i plebanię ujmowało nie zachowane ogrodzenie, na które składały się murowane słupki z drewnianymi sztachetami. U wejścia wznosiły się dwie dzwonnice, nakryte łamanymi daszkami, przysadziste w proporcjach, czworoboczne w planie, z niszami w dolnej kondygnacji, a z dzwonami w przepartych ażurach otworów wyżej, zwieńczone krzyżami. Były tak blisko siebie ustawione, że tworzyły w ten sposób monumentalną bramę.

Syn fundatora świątyni — Antoni, miał sprowadzić z Włoch do Dzygówki mistrzów kamieniarzy w celu nauki miejscowych rzemieślników, efektem tej współpracy było wzniesienie w roku 1835 murowanej kolumny ze statua Matki Boskiej, poza obrębem kościoła. Przed fasadą kościoła, na wydzielonym, okrągłym w planie plateau, ujętym podobnym do kościelnego ogrodzeniem, stała wysmukła kolumna na wysokim postumencie stylizowanym na skałę, mieszcząca kapliczkę ze statua wewnątrz, wzniesionym z dzikiego, łamanego kamienia. Składała się z wysokiego, ogzysowanego cokołu z płaskorzeźbionym Okiem Opatrzności, wysmukłego trzonu z ciosowego kamienia, głowicy w porządku jońskim z nadstawą—fragmentem belkowania, na którym stała figura Matki Boskiej Niepokalanie Poczętej na kuli ziemskiej oplecionej wężem.

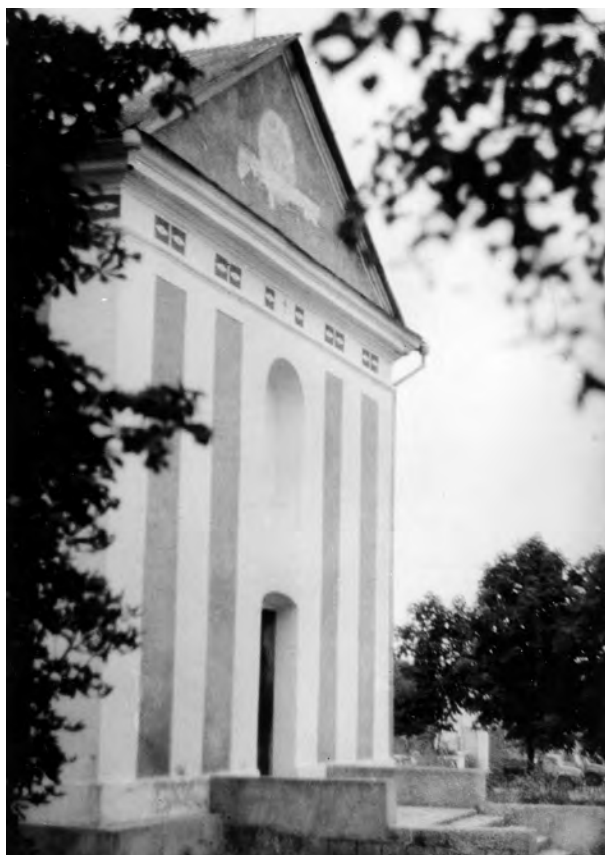
6. Dzigówka. Fasada dawnego kościoła parafialnego, stan w 1997 r. Fot. P. Szlezzynger

6. Dzigówka. Façade of former parish church. State in 1997. Photo: P. Szlezzynger

Stan obecny omawianego kościoła jest dramatyczny, pomimo bowiem przejścia go w 1990 r. przez ojców bernardynów z Krakowa, obsługujących pobliską parafię w Miastkówce¹⁰, świątynia nie została konsekrowana, a brak środków wstrzymuje rozpoczęcie prac konserwatorskich. W okresie powojennym przebudowano świątynię na salę gimnastyczną, całkowicie przekształcono fasadę, rozebrano drugą kondygnację, a w jej miejsce wzniesiono prostą ścianę kolankową. Rozebrano też balkon wraz z kolumnami, sygnaturkę nad nawą, całkowicie zniszczono ogrodzenie i dzwonnice, usunięto kolumnę z figurą Matki Boskiej i grotą-kapliczką oraz splantowano przylegający doń teren. Zwalono sklepienia dzieląc wewnątrz częściowo na dwie kondygnacje żelbetowym stropem, wyłożonym gipsowymi płytkami, zarazem zbito detale architektoniczne, dewastując w ten sposób całkowicie wystrój wnętrza. Dach pokryto falistymi płytami z eternitu. Prawie bez zmian zachowały się natomiast boczne elewacje. Wysokość, na której wzniesiono górną kondygnację wnętrza, wynosząca 7,48 m, wskazuje na wysokość pod-

środków, ograniczono się jedynie do remontu systemu gospodarczym surowego, pozbawionego dawnego wystroju wnętrza¹¹, w którym odprawiane są nabożeństwa. W oparciu o podziały widoczne w projekcie pomalowano fasadę, imitując w ten sposób pierwotną artykulację, wykształconą w tynku. W takiej sytuacji nie wiadomo, kiedy rozpoczną się prace przy rekonstrukcji fasady i czy zostaną odtworzone dzwonnice i kolumna z kaplicą. Zdaniem autora projektu możliwe byłoby odbudowanie parawanowej fasady z materiału budowlanego (cegła), uzyskanego z rozebranej dobudowy przyprzezbiterialnej — dawnego zaplecza sali gimnastycznej.

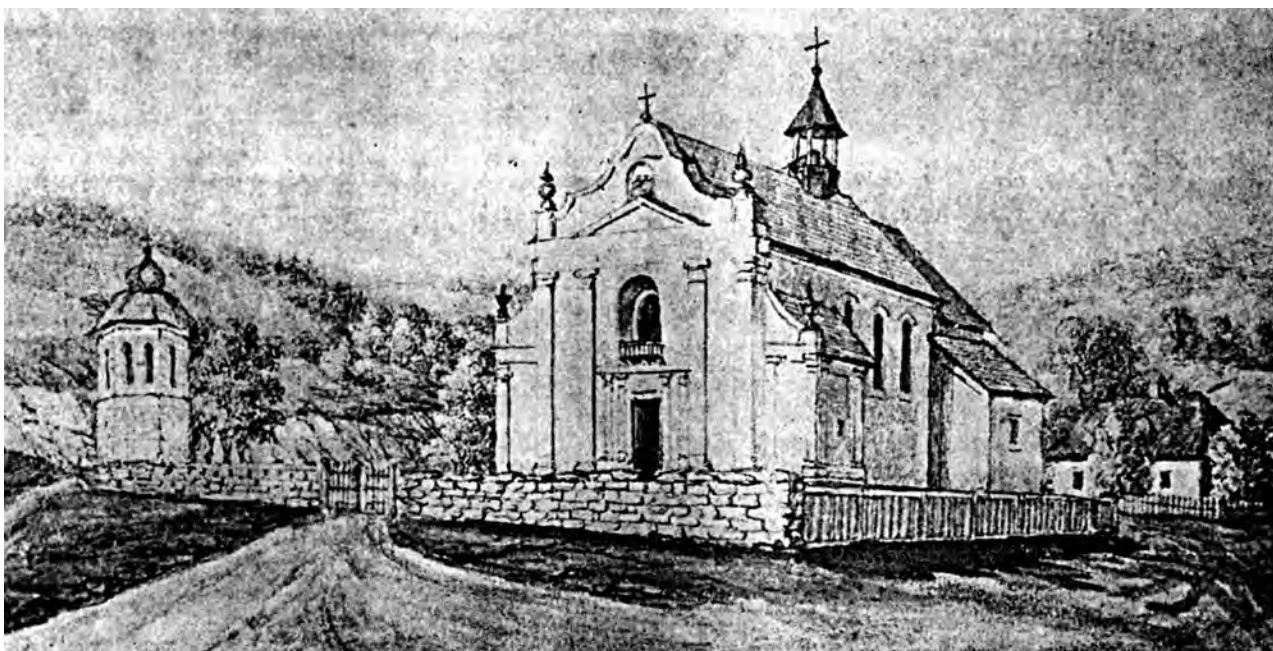
8. Smotrycz k. Kamieńca Podolskiego. Kościół poddominikański p.w. św. Mikołaja. Rysunek podmalowany akwarelą, Napoleon Orda około 1871 r., oryg. 20 x 27,8 cm. Muzeum Narodowe w Krakowie, sygn. III-r. a.3033, za: Katalog rysunków architektonicznych ze zbiorów Muzeum Narodowego w Krakowie, t. I: Rysunki Napoleona Ordy, oprac. Z. Kucielska, Z. Tobiaszowa, Warszawa 1975, s. 58

8. Smotrycz near Kamieniec Podolski, former Dominican church of St. Nicholas. Drawing underpainted with a water colour by Napoleon Orda, about 1871, original 20 x 27,8 cm. National Museum in Cracow, III-r. a. 3033, acc. to: Katalog rysunków architektonicznych ze zbiorów Muzeum Narodowego w Krakowie (Catalogue of Architectonic Drawings from the Collection of the National Museum in Cracow), vol. I: Rysunki Napoleona Ordy (Drawings by Napoleon Orda), prep. Z. Kucielska, Z. Tobiaszowa, Warszawa 1975, p. 58

(wzniesiony po 1754 r.) z silnie wypiętrzoną nad nawą sygnaturką, ze starannie opracowaną fasadą z balkonem i półkoliście zamkniętą niszą-loggią w górnej kondygnacji, ujętą balustradą, i kościół poddominikański w Smotryczu na Podolu (1768–1787 r.)¹⁶. W tym ostatnim podobieństwa widoczne są w proporcjach całej fasady, narożnych pilastrach przechodzących wyżej w postumenty z wazonami, założeniu balkonu, wspartego na czterech kolumnach w dolnej kondygnacji, z półkoliście ujętym nań wejściu oraz potraktowa-
