Freski z XVI w. z Sali Radnych Ratusza Miejskiego w Świdnicy : kolejna konserwacja

Ochrona Zabytków 55/3/4, 317-325

FRESKI Z XVI W. Z SALI RADNYCH RATUSZA MIEJSKIEGO W ŚWIDNICY. KOLEJNA KONSERWACJA

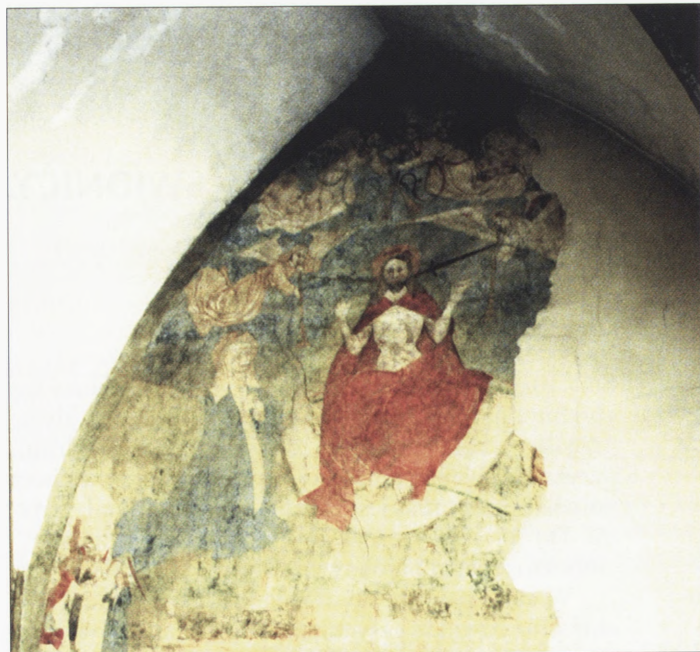
1a. *Sąd Ostateczny* (ściana zachodnia, tarcza północna). Stan przed konserwacją, wrzesień 1999

1a. *Last Judgment* (western wall, northern shield), state prior to conservation, September 1999

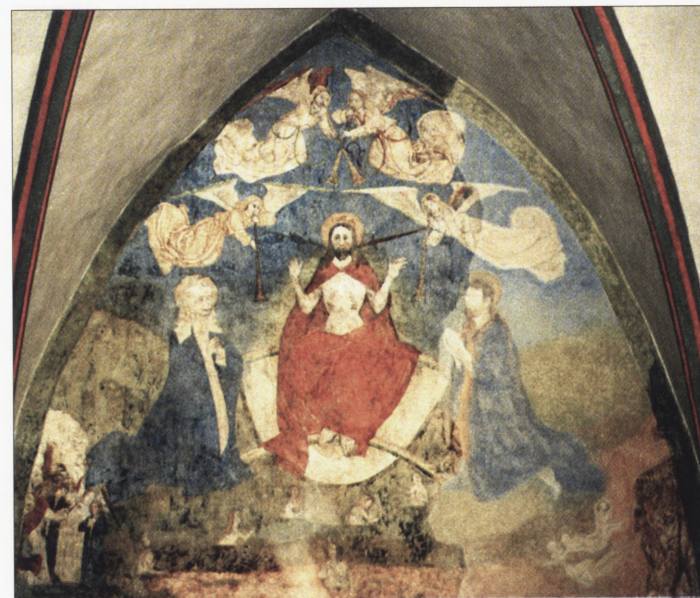
1b. *Sąd Ostateczny* (ściana zachodnia, tarcza północna). Stan po konserwacji, marzec 2000

1b. *Last Judgment* (western wall, northern shield), state after conservation, March 2000

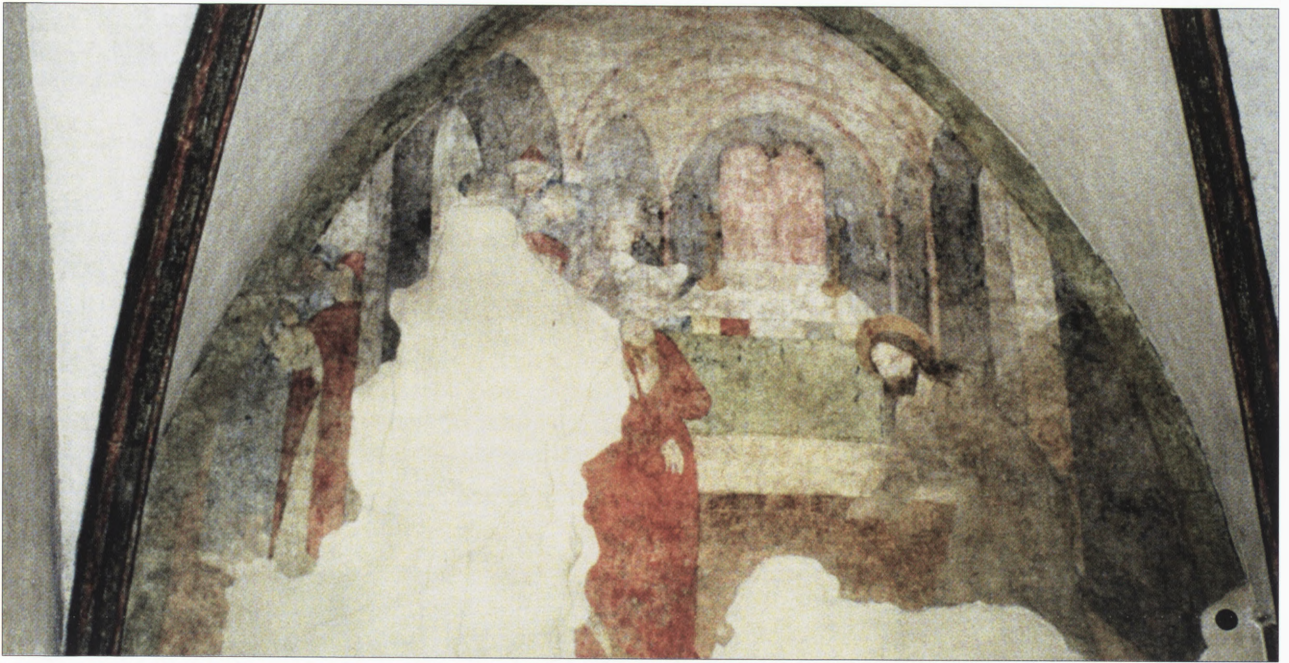
2a. *Sąd nad Jawnogrzeznicą* (ściana zachodnia, tarcza południowa). Stan przed konserwacją, wrzesień 1999
 2a. *Judgment of the Harlot* (western wall, southern shield), state prior to conservation, September 1999

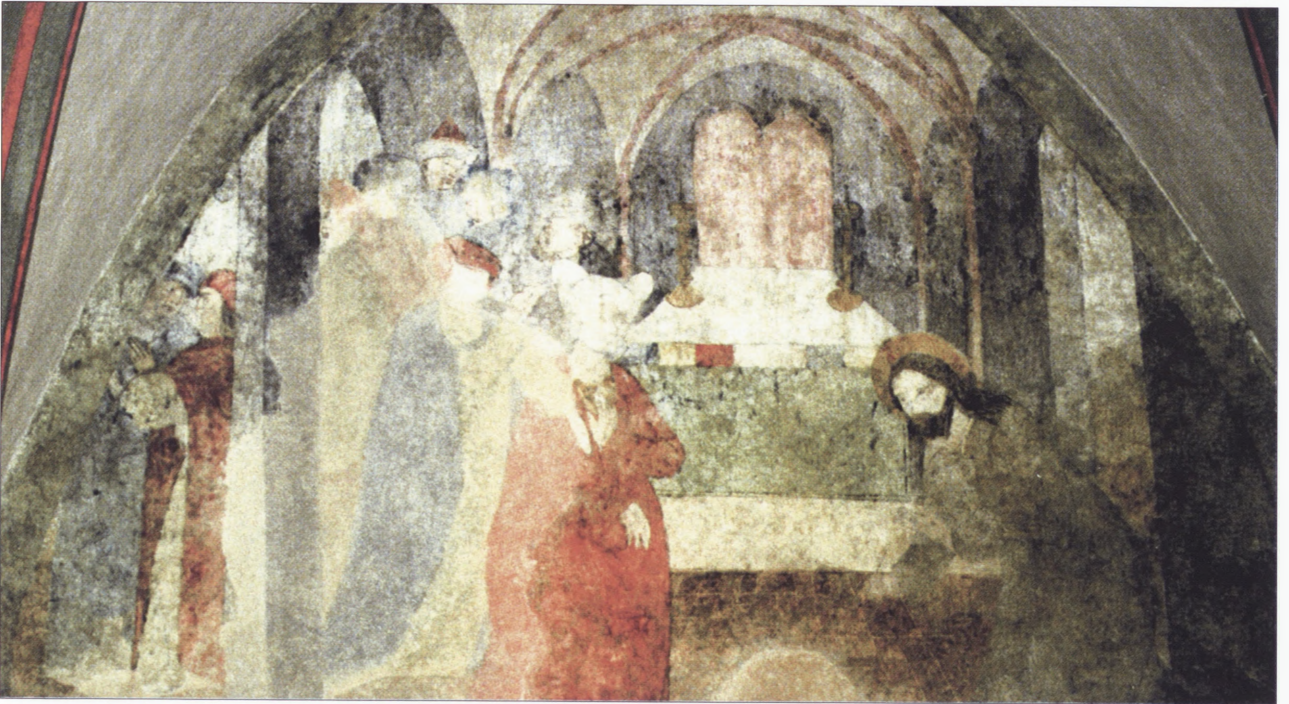
2b. *Sąd nad Jawnogrzeznicą* (ściana zachodnia, tarcza południowa). Stan po konserwacji, marzec 2000
 2b. *Judgment of the Harlot* (western wall, southern shield), state after conservation, March 2000

pigmentów Kremer w spoiwie polialkohol winyłu, PAW). Podczas poprzednich konserwacji prace restauracyjne prowadzono tylko w obrębie mniejszych ubytków polichromii pozostawiając szeroki pas tynku na prawo od postaci Chrystusa w neutralnym kolorze. Po wcześniejszym przedyskutowaniu problemu z komisją konserwatorską postanowiono wykonać rekonstrukcje z „pędzla” brakujących fragmentów polichromii. Było to możliwe ze względu na dosyć obszerny materiał ikonograficzny, a brakujące elementy (fragment szaty anioła) można było zrekonstruować na podstawie ocalałych fragmentów. Scalenie kolorystyczne wykonano o ton jaśniej od oryginału w technice wapiennej. Podobnie postąpiono z dwoma pozostałymi polichromiami.

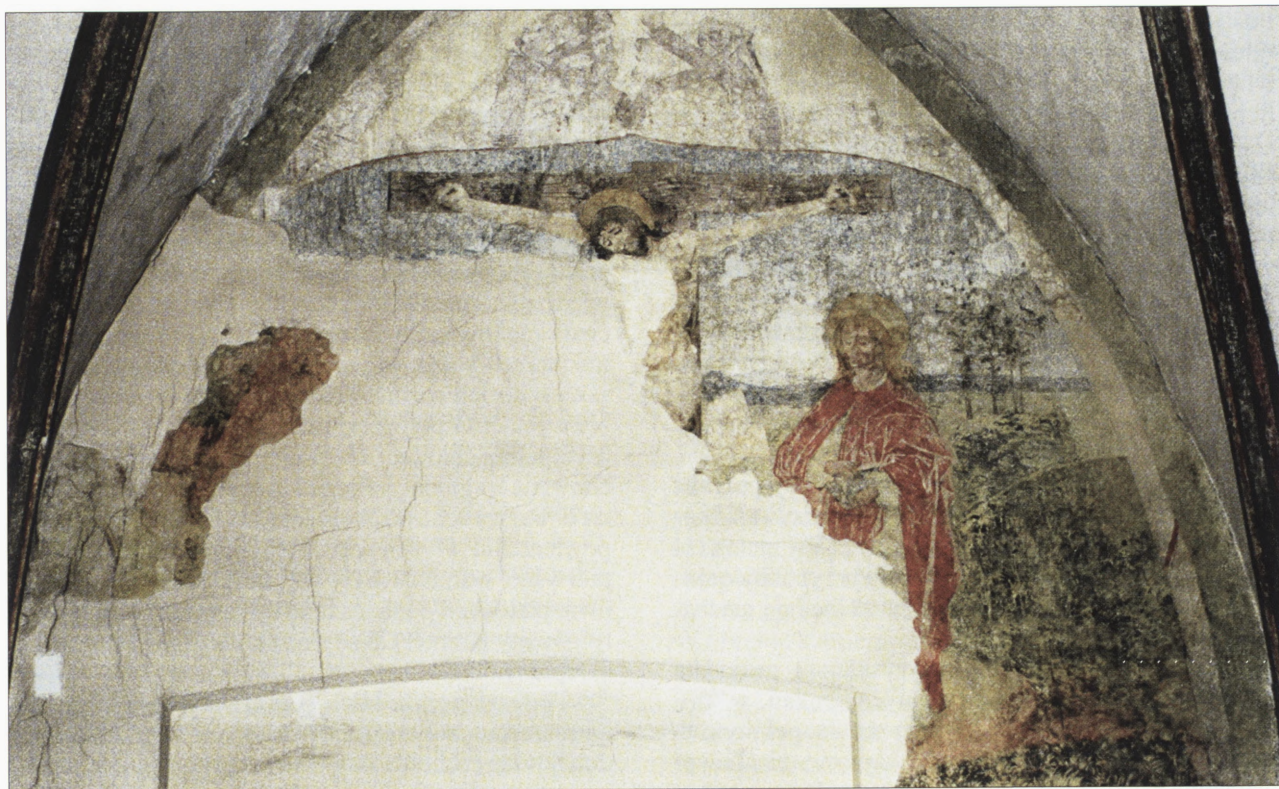
3a. Scena *Ukrzyżowania* (ściana zachodnia, tarcza północna). Stan przed konserwacją, wrzesień 1999
3a. *Crucifixion* (western wall, northern shield), state prior to conservation, September 1999

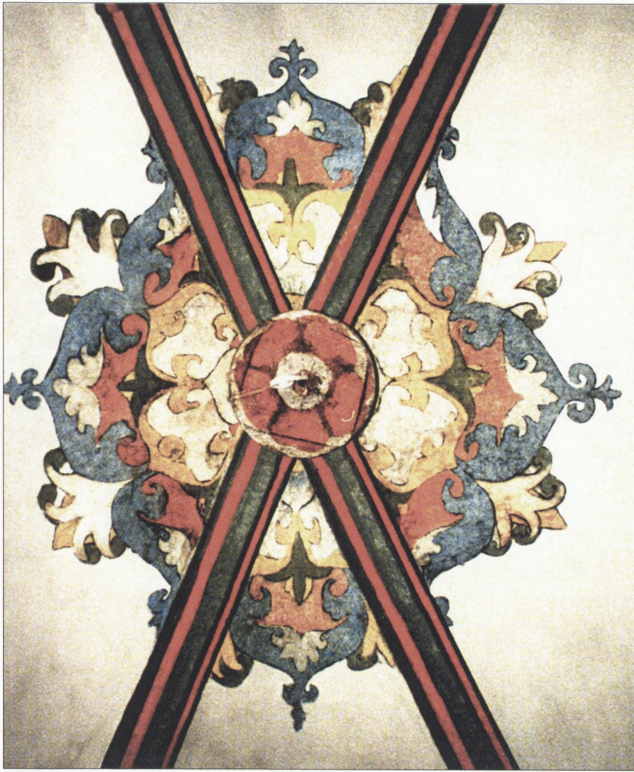
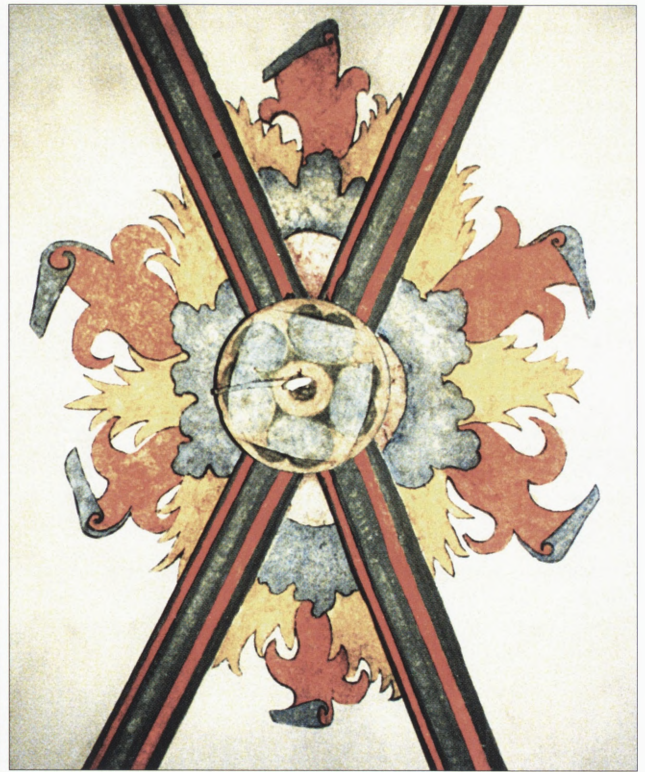
4. Polichromie wokół zworników. Stan po konserwacji, marzec 2000. Oryginalna polichromia zachowała się na północnym zworniku i ma charakter floralny. Taki sam charakter mają też polichromie wokół zworników oraz na ścianie północnej (zachowane małe fragmenty). Są to formy nawiązujące do kwiatów, wykonane w kontrastowych barwach żółtej, zielonej i błękitnej posiadają czarny kontur

4. Polychrome surrounding keystones, state after conservation, March 2000. The original floral polychrome was preserved on the northern keystone. Polychrome around the keystones on the northern wall (preserved small fragments) possesses identical floral forms, executed in contrasting yellow, green and blue, and with a black contour

Zgodnie z propozycją przetargową początkowo scalano ubytki warstwy malarskiej na żebrach oraz wzmacniano poprzednie retuze ornamentu roślinnego wokół zworników w technice punktowania (kreska). Później zarzucono tą technikę na rzecz wykonania nowej polichromii żeber w technice wapiennej „z pędzla”, po wcześniejszym uzgodnieniu kolorystyki żeber z komisją. Przed wykonaniem rekonstrukcji całą powierzchnię żeber pokryto cienką

warstwą pobiałą wapiennej. Nowa kolorystyka żeber została oparta o wcześniejszą rekonstrukcję kolorystyczną (z 1978 r.), zastosowano jednak znacznie jaśniejszą tonację, która odpowiadała pierwotnemu charakterowi malowidła. Ze względu na znaczne ubytki w pierwotnej polichromii żeber (około 95 proc. całej ich powierzchni to rekonstrukcje) nie zdecydowano się na odtworzenie jej kolorystyki. Odkryte podczas prac konserwatorskich inne kolory (dwa rodzaje czerwieni, dwa rodzaje błękitu, dwa rodzaje zieleni i żółcień) zachowane były na zbyt małym obszarze, aby móc na ich podstawie wyciągnąć odpowiednie wnioski, co do ich rozmieszczenia na powierzchni żeber. Na wysklepki położono pobiałę wapienną w kolorze oryginalnej chłodnej szarości, o ton jaśniejszej niż zachowane fragmenty. Pobiała została położona w czterech warstwach, po wcześniejszym przemyciu całej powierzchni wysklepek mydłem malarskim. Dwie pierwsze warstwy były czystą pobiałą wapienną, dwie pozostałe podbarwiane zostały na jasną szarość (pigmenty Kremer). Na tym zakończono konserwację sklepienia.

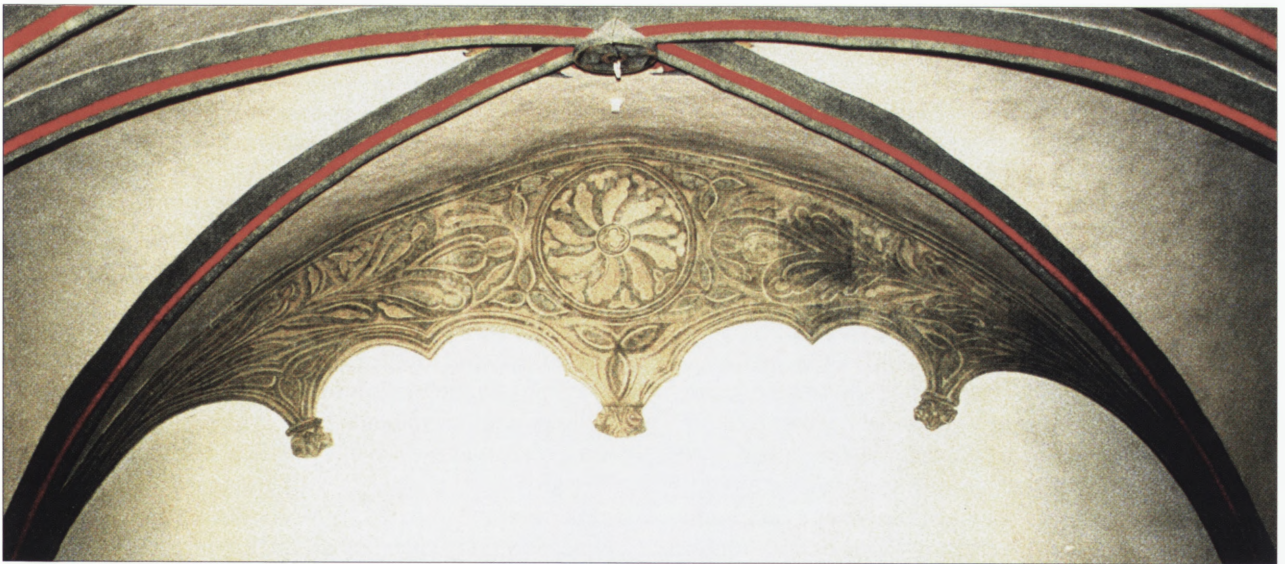
5. Ściana południowa po odstonięciu, konserwacji i rekonstrukcji polichromii (ok. 65%), 1999/2000. Malowidło wykonane zostało w technice fresku suchego. Zielonoszare tło wykończono farbą klejową (białko). Jest kolejną chronologicznie warstwą po tej, którą stanowią pozostałe sceny. Zbudowana z powtarzanego w wielu wariantach motywu rybiego pęcherza powstała prawdopodobnie ok. poł. XVI w. Poza tą warstwą odnaleziono resztki innych polichromii, którą we fragmentach pozostawiono na ścianie południowej przy wschodniej ścianie

5. Southern wall after the uncovering, conservation and reconstruction of the polychrome (about 65%), 1999/2000. The painting was executed in the fresco secco technique. The green-grey background was completed with glue paint (egg white), a chronologically consecutive layer following the one of the other scenes, and built by means of a fish bladder motif repeated in numerous variants (probably the middle of the sixteenth century). Remnants of other polychrome were discovered underneath this layer, whose fragments were left on the southern wall adjoining the eastern wall

Ze względu na stan zachowania ściana południowa wymagała innych zabiegów. Ostatni pożar, który dotknął Sale Rajców, najbardziej uszkodził właśnie ścianę południową. Okopienie lica ściany było powodem słabej adhezji tynku i powstania wielu odspojień warstwy tynku od lica muru. Dlatego też w pierwszej kolejności podklejono odspojenia tynku mineralnym preparatem Malta 6001 (preparat wprowadzano pod tynk metodą iniekcyjną poprzez wykonane otwory). Następnie uzupełniono ubytki w murze, które powstały w czasie prowadzonych wcześniej prac odkrywkowych¹³ oraz w czasie prac instalacyjnych,

a także usunięto haki znajdujące się w murze i zakotowano otwory po nich. Uzupełnienia wykonano za pomocą wapienno-piaskową w stosunku 1:3. W miejscu dużego ubytku (okrywką pasową) w celu lepszej przyczepności położono siatkę podtynkową.

W czasie usuwania wtórnych warstw malarskich natrafiono w górnej części ściany na resztki polichromii. Była to polichromia, która powstała wtórnie, zapewne w 2 poł. XVI w. (fragment polichromii w postaci odkrytki był eksponowany od poprzedniej konserwacji). Po uprzednim ustaleniu programu prac na posiedzeniu komisji konserwatorskiej postanowiono zrekonstruować całość. Po odsłonięciu malowidła i wypunktowaniu zachowanych części okazało się, że w polichromii istnieją dość znaczne ubytki (około 15 proc.). Zostały one uzupełnione w oparciu o zachowane fragmenty (powtarzalny, symetryczny ornament maswerkowy pozwalał na takie rozwiązanie). Następnie położono dwie warstwy wyrównującej po biały. Rekonstrukcje wykonano z „pędzla”. Na koniec pomalowano dwukrotnie farbą wapienną firmy Caparol, podbarwianą suchymi pigmentami (Kremer) na kolor szarozielony.

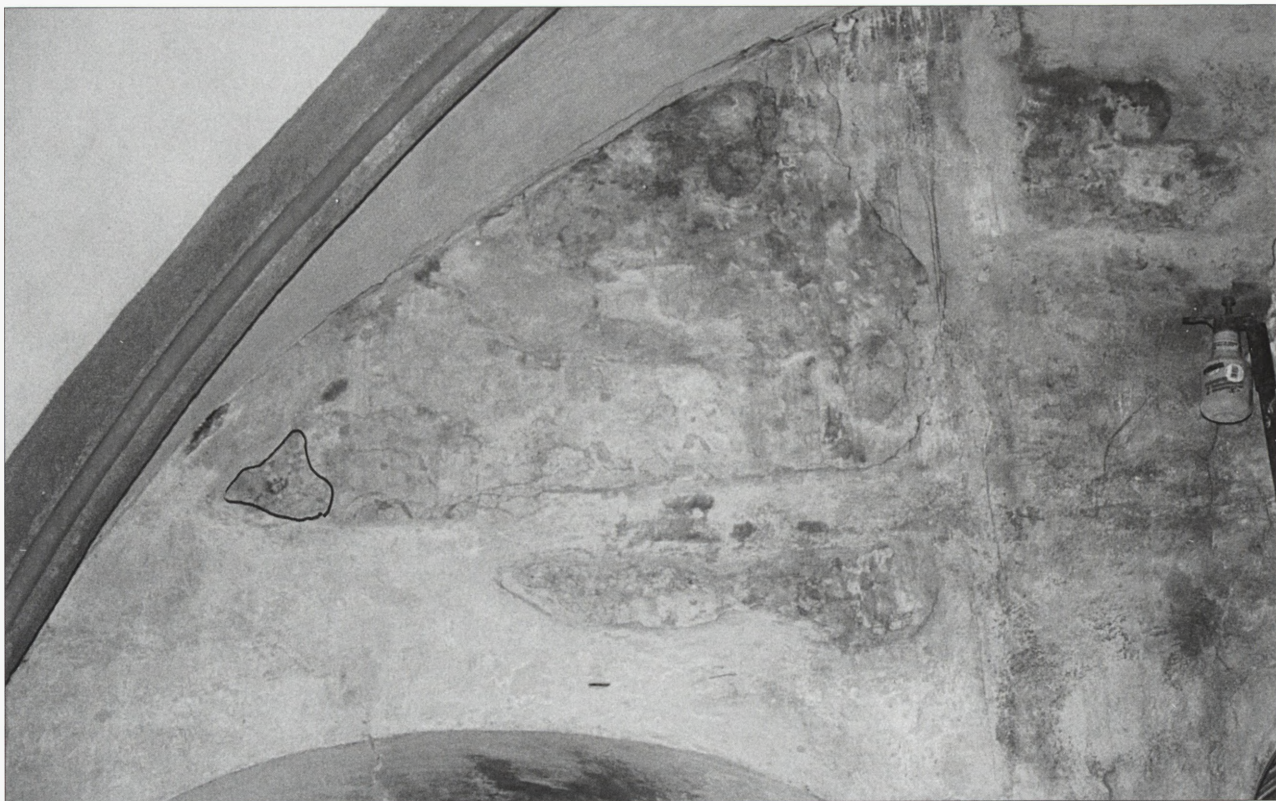
6. Ściana północna. Stan przed konserwacją, październik 1999. Widoczne znikome fragmenty polichromii w formie przypominające motywy roślinne, podobne do tych na sklepieniu. Czarną linią oznaczono fragment zachowanej polichromii. Wszystkie zdjęcia K. i A. Jarkiewicz
 6. Northern wall, state prior to conservation, October 1999. Visible small fragments of the polychrome resembling plant motifs, similar to those on the vault. Black line marks a fragment of the preserved polychrome. All photos by K. and A. Jarkiewicz

Równoległe z pracami przy malowidłach prowadzono zabiegi konserwatorskie na ścianie północnej i południowej. W ścianie północnej uzupełniono ubytki tynku, które powstały w trakcie prac remontowych (wykonanie nowej instalacji podtynkowej) oraz stare ubytki, skutki pracy muru. Uzupełnienia wykonano zaprawą wapienno piaskową w proporcji 1:3.

Zamurowano również dwa otwory w dolnej części ściany po starej instalacji centralnego ogrzewania. Następnie założono okłady odsalające w górnej części ściany, aż do uzyskania niskiego stężenia w ścianie. Zabieg przyniósł oczekiwane rezultaty (ciemnobrunatne plamy pochodzące od soli żelaza znacznie pojaśniały). Równoległe z odsalaniem szlifowano kity wapienne. Na zakończenie położono cztery warstwy pobiału (dwie pierwsze białe, pozostałe podbarwiane).
