Utrwalenie polichromii Jana Matejki w Kościele Mariackim w Krakowie

Ochrona Zabytków 1/2, 82-85

W. ZARZYCKI I WŁ. CHOLEWIŃSKI

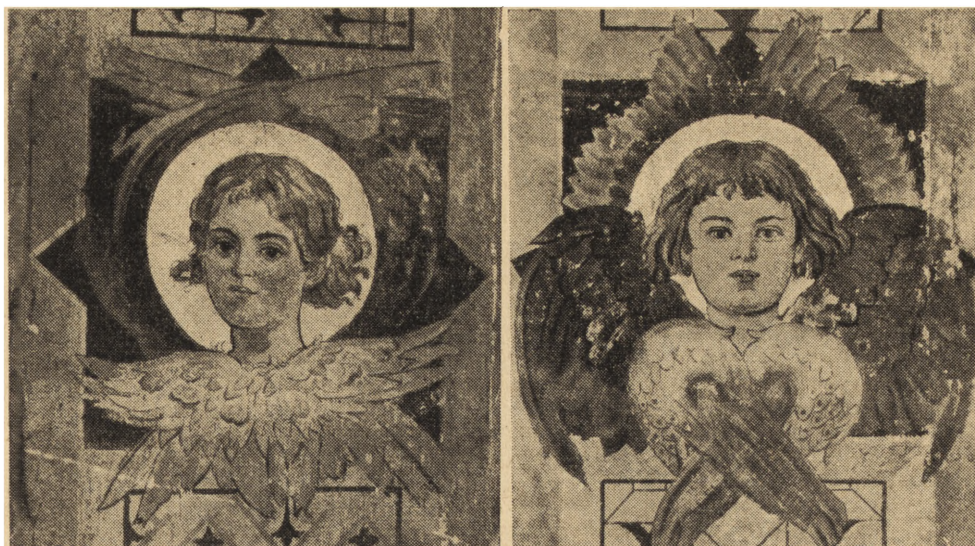
Ryc. 58 i 59. Fragmenty polichromii w trakcie konserwacji. (fot. St. Kolowca).

7 i 8. VII. 1946 r. Dokonano paru prób odczyszczenia i utrwalania na sklepieniu i ścianach. Po ostrożnym zdjęciu, za pomocą miękkich borsuczych pędzli, pajęczyny i grubej warstwy kurzu, na jednym z pól sklepienia ukazała się niejednolitej grubości warstwa sproszkowanej farby kobaltowej oraz liczne drobne miejsca odkrytego zmurszałego tynku i zrogowaciałe łuski szerniałej farby. Po ich mechanicznym usunięciu i wyrównaniu grubości pozostałej sproszkowanej farby, zwilżono odczyszczone miejsca wodą wapienną, po czym nasyciono je fiksatywą, sporządzoną z emulsji kazeinowej, zawierającą środki antyseptyczne i ułatwiające transpirację. Przy okazji zaobserwowano dużą

różnicę w porowatości tynku i leżących na nim farb. Po odpowiednim nasyceniu fiksatywą sproszkowanej farby, zastosowano wprasowywanie jej w pory tynku, posługując się miękką bibułą i cienkim papierem. Próba ta dała dobre rezultaty. To samo przeprowadzono na ścianie południowej, na jednym z godeł cechowych i otaczającej je tapecie.

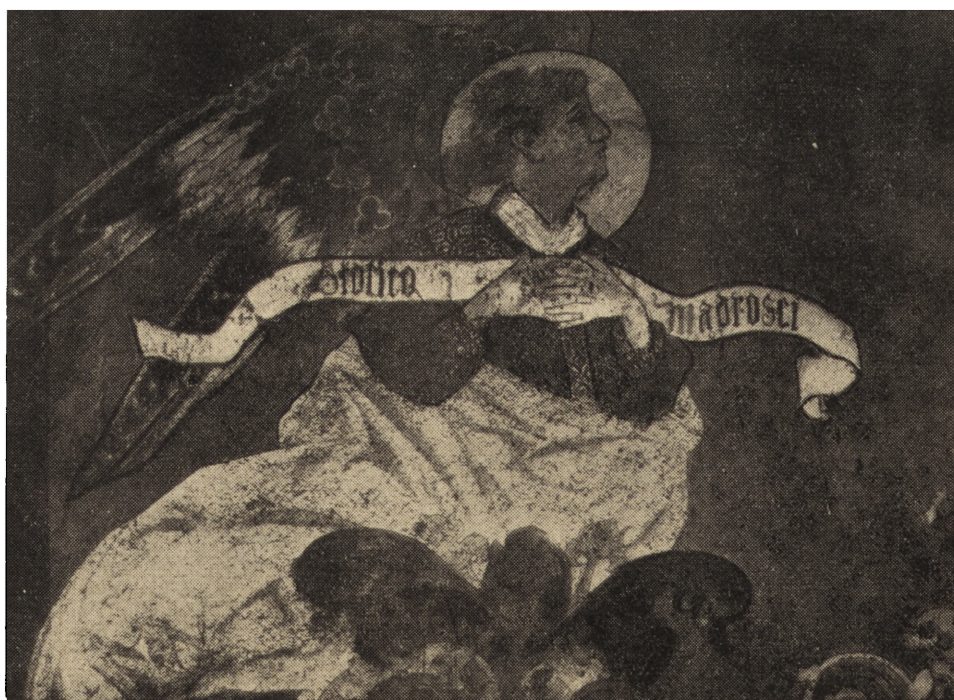
platkami złota, nalepionymi na cienką warstwę lakieru. Spoiwo klejowe zawarte w farbie wygniło, skutkiem czego farba niebieska-kobaltowa znajduje się w stanie pyłu, pokrytego grubą warstwą kurzu i pajęczyny. Po bardziej dokładnym zbadaniu okazało się, że niektóre pola sklepienia przemaalowywano kilkakrotnie farbą klejową, przy czym poprzednie warstwy powlekano mlekiem. Na skutek tego powierzchnia jest spękana i odpada w łuskach, a brzegi gwiazd pozwijane. W wielu miejscach bardziej narażonych na wilgoć farba odpadła razem z częścią zmurszałego tynku. Podobne zniszczenie objęło 20% polichromii sklepienia. Żebra również są pokryte farbą klejową, pomijając partie złożone złotem na mikstion.

Ryc. 60. Fragment polichromii przed konserwacją. (fot. St. Kolorca).

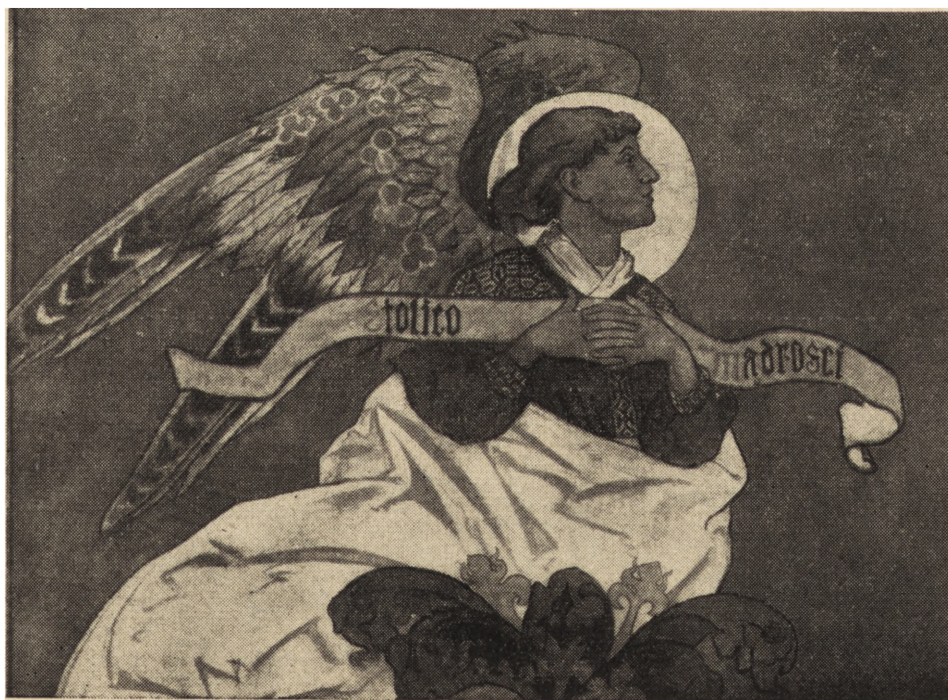
Ryc. 61. Fragment polichromii po konserwacji. (fot. St. Kolowca).

Wykonane do dziś prace wykazują, że polichromia matejkowska po jej utrwaleniu nie zmienia ani faktury techniki klejowej, ani też kolorów, a ponadto zachowuje swą piękną patynę.
