# Andrzej Gruszecki

## Konserwacja ruin w Anglii

Ochrona Zabytków 11/3-4 (42-43), 227-242

1958

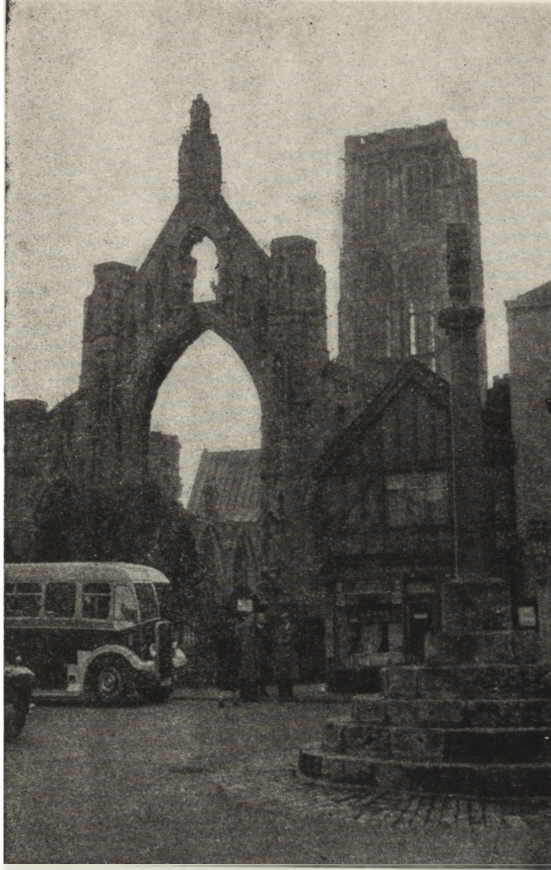
Ryc. 226. Howden — katedra św. Piotra.

Trwałe ruiny rozrzucone po całym kraju występują nie tylko w wolnej przestrzeni na wsi, ale i w miastach, gdzie ogromne zamki dobrze komponują się z drobną historyczną zabudową mieszkalną. Interesującym przykładem może być Katedra św. Piotra w Howden, od kilkuset lat użytkowana jedynie do transeptu, zaś w połowie zrujnowana. Jakby gotycki łuk triumfalny wznoszą się ruiny prezbiterium, stanowiąc zamknięcie wjazdu do miasta, a całość kompozycji uzupełniają zielen i drobna zabudowa nieregularnego placyku (ryc. 226).

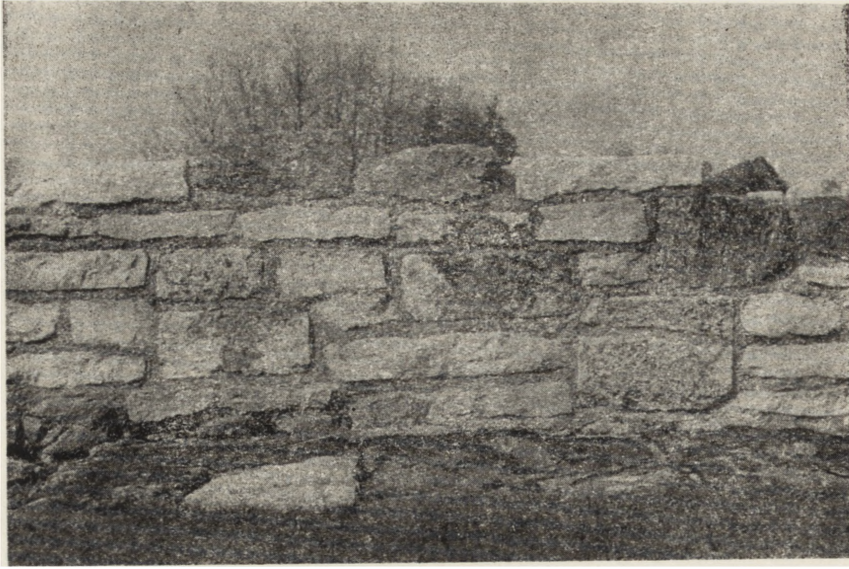
Ryc. 230. Kirkham — opactwo. Przykład konserwacji wstępu muru.

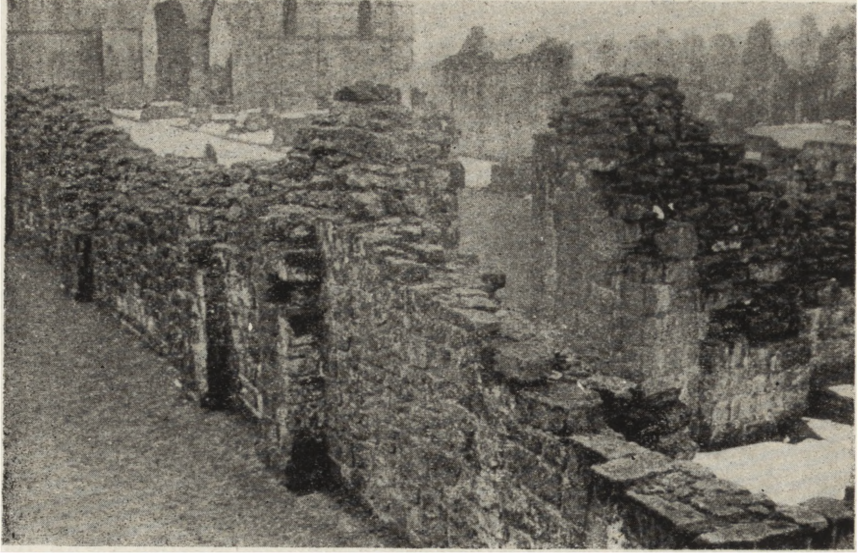
Ryc. 232. — Rievaulx — zakonserwowane mury opactwa.

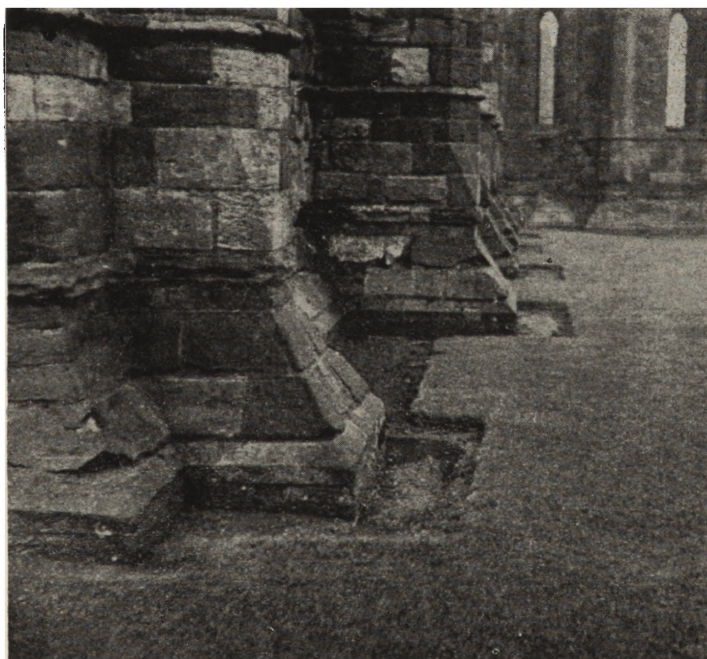
Ryc. 236. Whitby — opactwo. Przykład prowadzenia trawników przy fundamentach.

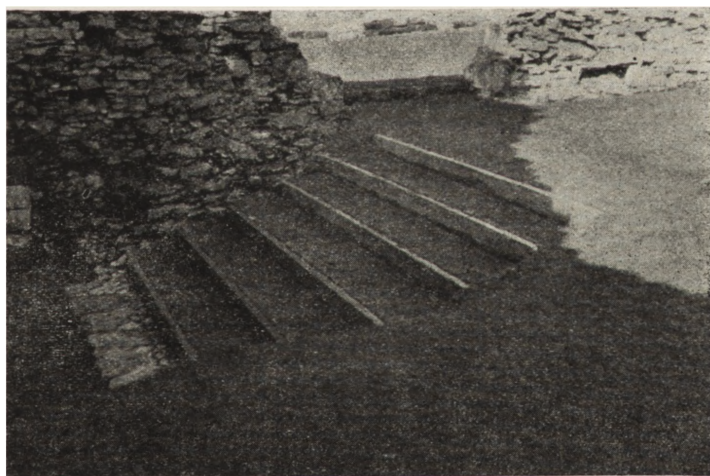
Ryc. 238. Rievaulx — opactwo. Stopnie i trawniki założone w ruinie.

Urządzenie wnętrza ruiny polega na zabezpieczeniu niebezpiecznych miejsc poręczami, założeniu odpowiedniej ilości schodków, mostków (ryc. 238) itp. Poręcze są w większości żelazne z grubego kutego żelaza, malowane na czarno, o bardzo rzadkim rozstawie prętów. Wyglądają dość dobrze, choć trochę dziewiętnastowiecznie. Mostki są dębowe o prostej, solidnej konstrukcji. Schodki, jeżeli nie jest ich zbyt wiele, najczęściej są betonowe, założone bezpośrednio w trawie. Wyglądają wtedy dobrze, wyraźnie swym materiałem podkreślając swą usługową rolę w stosunku do samej ruiny. Poważne i niedostatecznie jeszcze rozwiązane trudności powstają wtedy, gdy zajdzie potrzeba wprowadzenia większej ilości schodów czy wykonania muru oporowego. Beton w dużej masie już jest nieprzyjemny, zaś schody kamienne przy kamiennym wątku muru ruiny zwykle wypadają zbyt podobne do partii oryginalnych. Ilustracją tych trudności mogą być duże schody kamienne w murach miejskich w Denbigh oraz podobny mur oporowy w opactwie Valle Crucis w Llangollen (ryc. 239, 240). Wykonane z podobnego i w podobny sposób układanego kamienia, co wątek zabytkowy, mylą i upodabniają się do ruiny. Interesującym doświadczeniem mogą być schody w zamku Harlech wykonane z niedużych owalnych kamieni, ustawionych pionowo z pustymi spoinami. Nie-

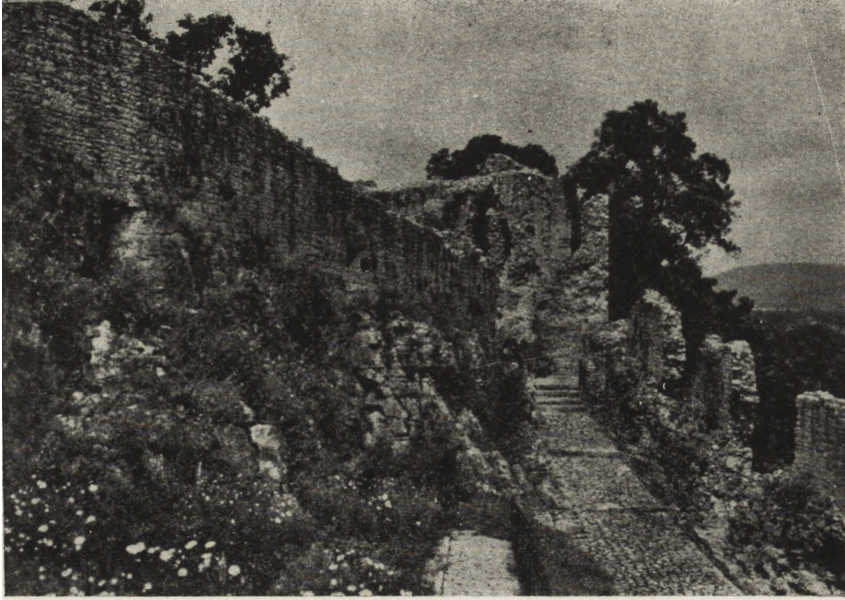
Ryc. 239. Denbigh — ścieżki i schody kamienne w murach obronnych.

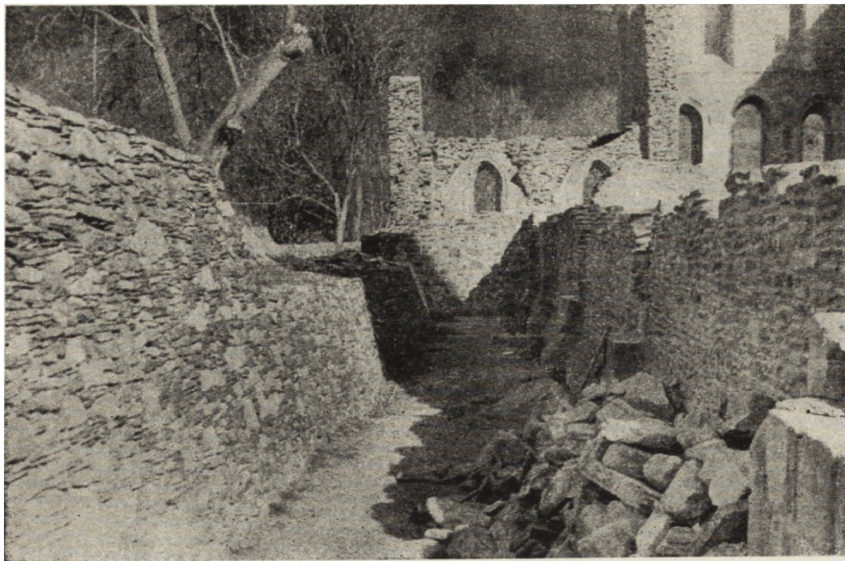
Ryc. 240. Llangollen — opactwo Valle Crucis. Mur oporowy.

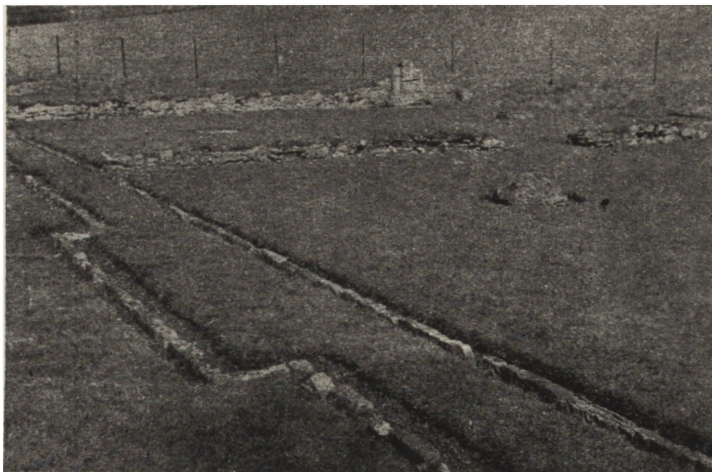
Ryc. 241. Kirkham — zarys murów uwidoczny wśród trawników.

Do podniesienia atrakcyjności ruiny przyczynia się czytelność planu. Odślonięte są wszystkie nawet niskie murki układu wnętrza. Zaznaczone są nawet mury nie zachowane przez wyznaczenie ich zarysu rzędami kamieni ułożonych na trawniku i podkreślonych niedużymi rowkami (ryc. 241). O pierwotnym przeznaczeniu pomieszczenia informują turystę metalowe tabliczki przymocowywane na murach albo kładzione po prostu na trawie. Prawie na każdej ruinie jest zawieszony duży plan z rozwarstwieniem chronologicznym obiektu, zdarzają się również rysunki rekonstrukcji i duże powiększenia ze starych sztychów. Plany takie cieszą się dużym zainteresowaniem zwiedzających. Porównywanie reliktyw z planem oraz samodzielne odczytywanie różnic stylowych stanowi dla turystów pożyteczną i przyjemną, pogładową lekcję historii architektury. Poza tym każda ruina posiada pocztówki nieraz z kilkunastoma ujęciami obiektu, nierzadko zaś przewodnik i monograficzne opracowanie.
