**OŚRODEK DS. POLSKIEGO DZIEDZICTWA KULTUROWEGO
POZA GRANICAMI KRAJU STOWARZYSZENIA „WSPÓLNOTA POLSKA”
(KWIECIEŃ 1996 — GRUDZIEŃ 1997)***

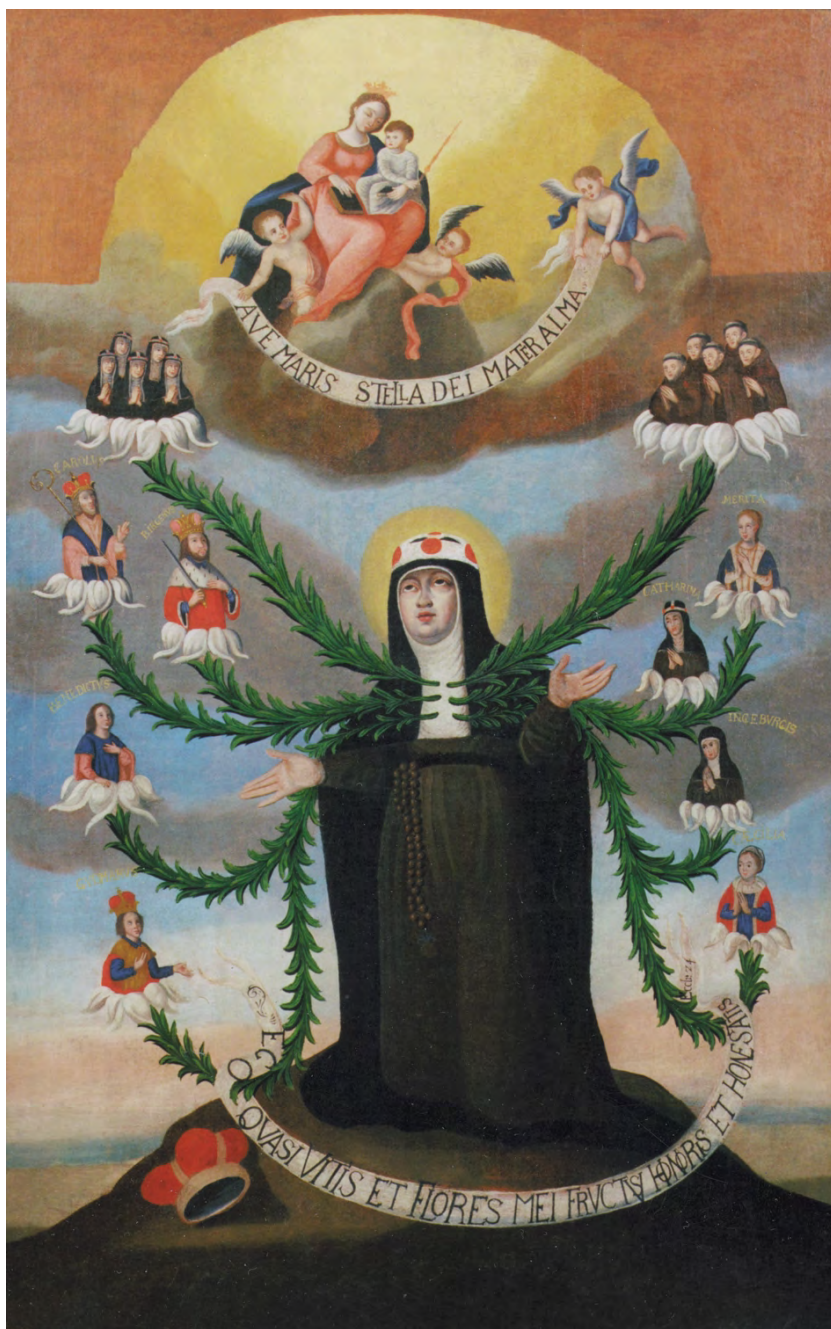
1. Grodno, kościół pobrygidkowski, obecnie ss. nazaretanek. Obraz „Drzewo genealogiczne zakonu św. Brygidy”, zapewne 1 poł. XVIII w., po pracach konserwatorskich. Fot. A. Stasiak, 1996 r.

W okresie sprawozdawczym na plan pierwszy wysunęły się działania konserwatorskie. W roku 1996 wspólnie z Biurem Pełnomocnika przeprowadzono konserwację 12 obrazów malowanych na płótnie z kościoła pobrygidkowskiego, obecnie sióstr nazaretanek w Grodnie. Wybrane zostały ze znacznie większego zespołu uratowanych obrazów, pochodzących z okresu od XVII po XX stulecie. Dziewięć z nich reprezentuje polskie malarstwo prowincjonalne, jakie niegdyś dziesiątkami obrazów zdobiło wnętrza kościołów zakonnych, małopomieszczyńskich i wiejskich oraz korytarzy klasztornych. Jeszcze przed konserwacją, pomimo zniszczeń i zabrudzeń, urzekły barwnością przedstawień oraz przede wszystkim niezwykle interesującą z obrazowania pod względem ikonograficznym tematyką o charakterze narracyjno-dydaktycznego wykładu, dziś może naiwnego, ale jakże przemawiającego do wyobraźni. Trzy dalsze obrazy: *Ukrzyżowanie*, *Ecce Homo* i *Matka Boska z Dzieciątkiem* wyszły niewątpliwie spod pędzla biegleszych malarzy². Dla Białorusi, po komunistycznych i wojennych zniszczeniach, stanowią wręcz unikatowy zespół zabytkowy od stuleci związany z tą samą, konkretną świątynią. Zespół ten ma stać się zaczątkiem prywatnego mu-

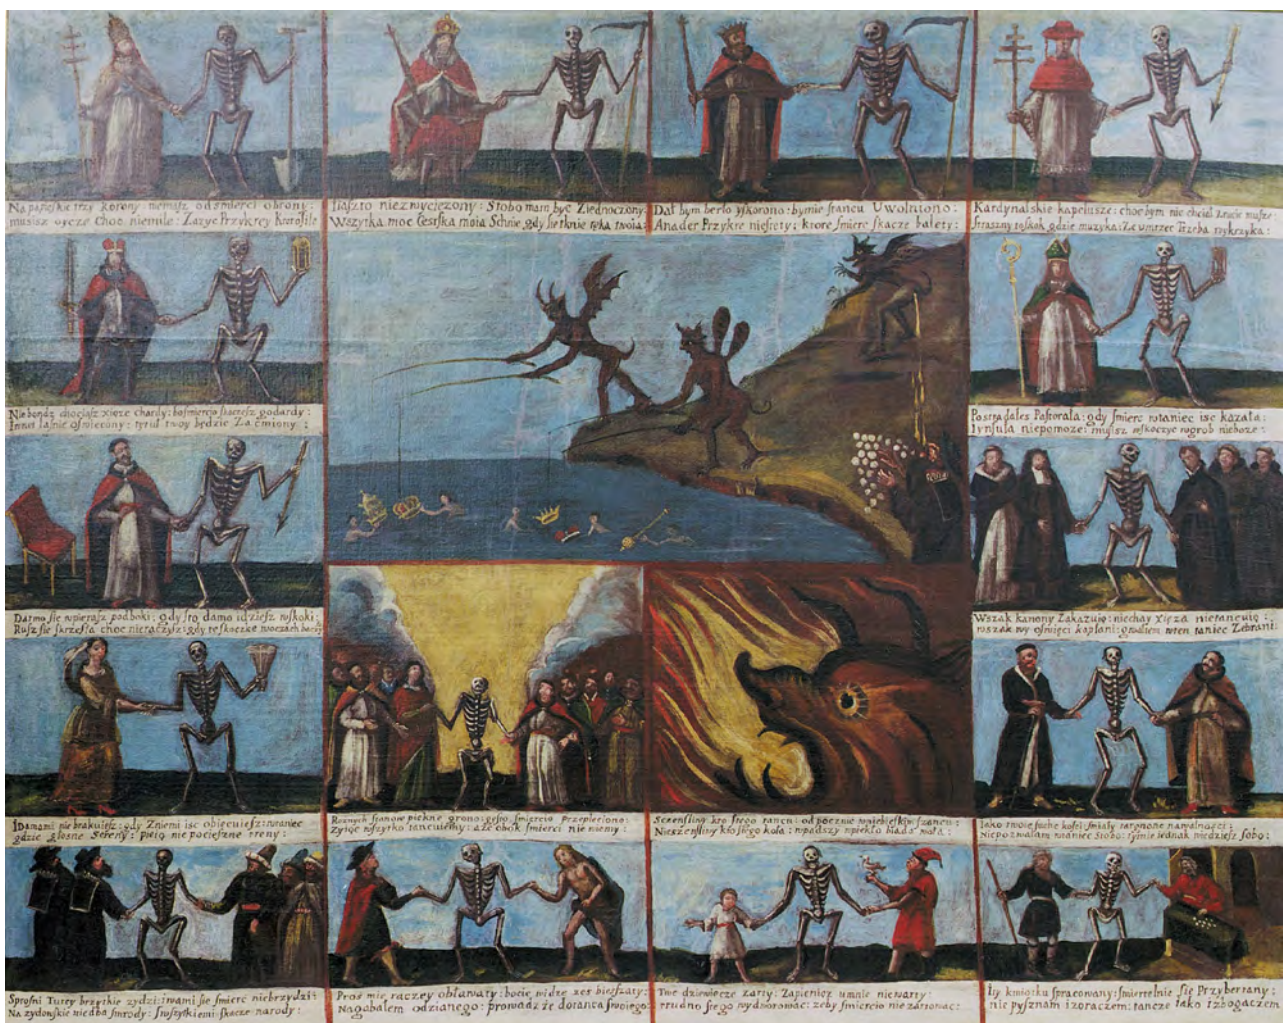
2. Grodno, kościół pobrygidkowski, obecnie ss. nazaretanek. Obraz „Taniec śmierci”, XVIII w., po pracach konserwatorskich. Fot. A. Stasiak, 1996 r.

zeum klasztorne. Prace konserwatorskie wykonała Pracownia Konserwacji Malarstwa Państwowego Przedsiębiorstwa Pracownie Konserwacji Zabytków w Warszawie kierowana przez mgr kons. Izabelę Malczewską³. Po zakończeniu prac konserwatorskich została zorganizowana w Muzeum Archidiecezjalnym w Warszawie

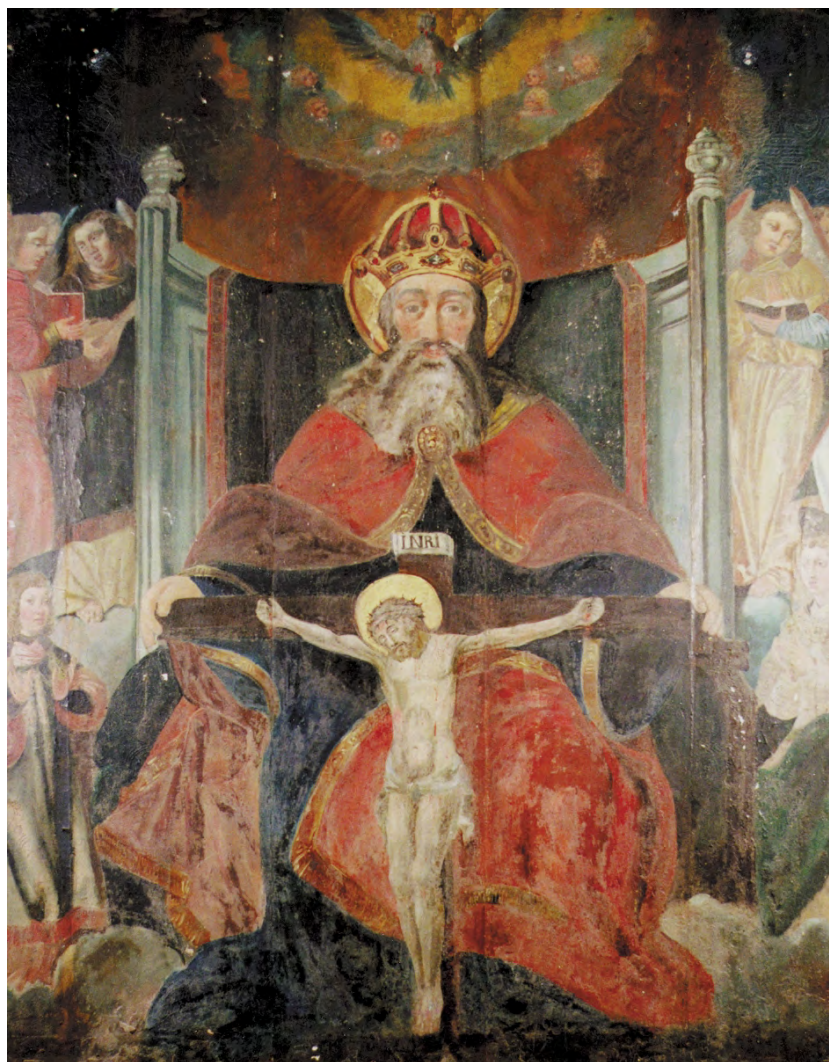
3. Szylany, kościół filialny. Obraz „Trójca Święta” — typ ikonograficzny Tron Łaski, prawdopodobnie 1520–1540 z krakowskiej szkoły malarstwa późnogotyckiego i XVII w., stan po konserwacji. Fot. Archiwum Pracowni Konserwatorskiej Stanisława Stanionisa w Wilnie, 1997 r.

wanego na desce obrazu Trójcy Świętej, o rzadko spotykanym typie ikonograficznym Tron Łaski — z kościoła filialnego w Szylanach pod Wilnem, datowanego na wiek XVII. Już w czasie wstępnych oględzin, dokonanych w 1995 r. przez autora, obraz ten wydawał się niezwykle interesujący nie tylko pod względem ikonograficznym, ale również z uwagi na ewentualne niespodzianki, jakie mogły się kryć pod siedemnastowiecznymi przemalówkami⁶. Badania rentgenowskie obrazu, przeprowadzone przed podjęciem prac konserwatorskich⁷, potwierdziły znaczne przemalowania, w tym domalowanie postaci dwóch aniołów adorujących Trójcę Świętą. Prof. Zygmunt Świechowski, prowadzący w imieniu Ośrodka Stowarzyszenia rozmowy ze stroną litewską oraz biorący udział w pracach komisji konserwatorskiej, zorganizowanej przed podjęciem prac, wyraził przypuszczenie, że obraz ten powstał w latach 1520–1540 oraz, że należy do kręgu krakowskiej szkoły tablicowego malarstwa późnogotyckiego⁸. Prace pierwszego etapu wykonano w Pracowni Restauracyjnej Stanisława Stanionisa w Wilnie przez zespół konserwatorski w składzie: Aldona Kamińska i Elżbieta Niemyska z Warszawy, Stanisław Stanionis i Alma Valickiene z Wilna. Program pierwszego etapu prac przewidywał: „zabezpieczenie i wzmocnienie zagrożonego postępującą destrukcją malowidła, oczyszczenie i zdjęcie werniksu i najpóźniejszych retuszy, usunięcie części wadliwych retuszy (...) wadliwych gruntów, uzupełnienie ubytków i scalenie punktowaniem warstwy malarskiej (...), wymianę wadliwych wzmocnień na właściwe, usunięcie z lica i odwrocica gwoździ, sklejenie pęknięć i uzupełnienie ubytków drewna, a także ponowne zamontowanie obrazu w oltarzu”⁹.

Częściowe odsłonięcie przemalówek z Tronu Łaski oraz tła obrazu potwierdziło datowanie obrazu i jego powiązanie z krakowską szkołą malarstwa późnogotyckie-

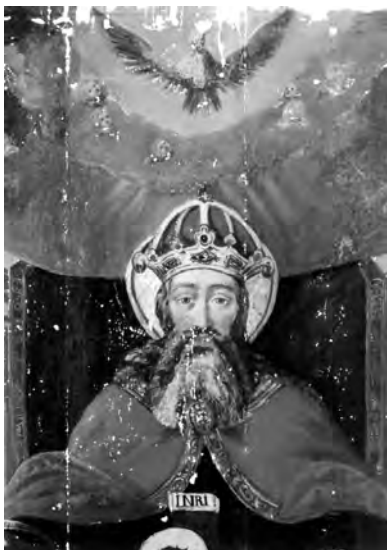
4. Fragment obrazu „Trójca Święta”, stan w czasie konserwacji. Fot. Archiwum Pracowni Konserwatorskiej Stanisława Stanionisa w Wilnie, 1997 r.

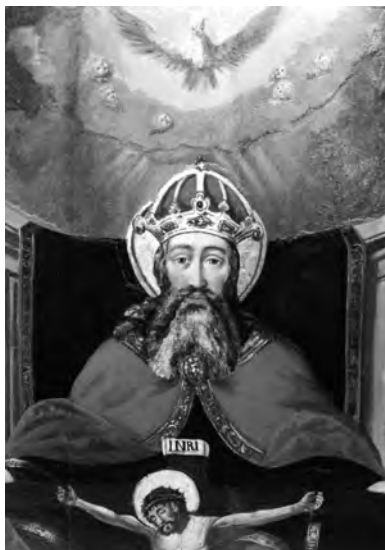
5. Ten sam fragment obrazu po pierwszym etapie prac konserwatorskich. Fot. Archiwum Pracowni Konserwatorskiej Stanisława Stanionisa w Wilnie, 1997 r.

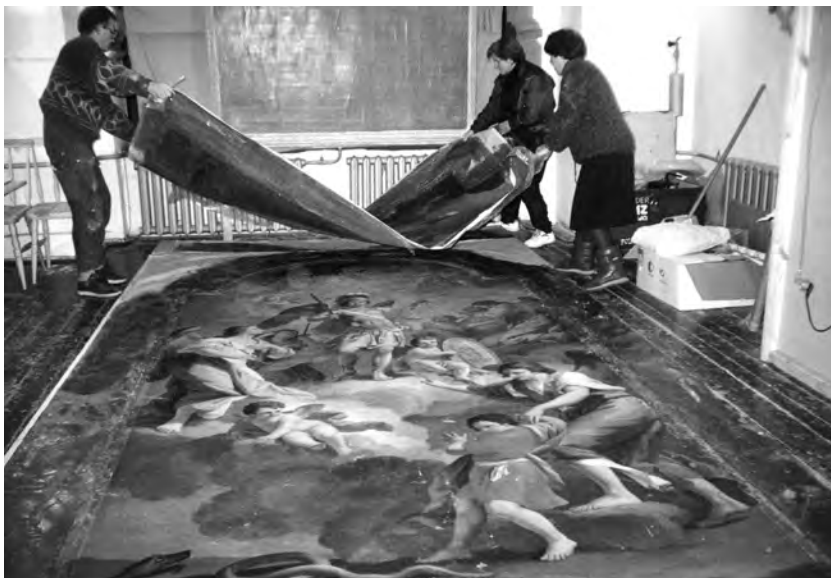
6. Łuck, katedra. Obraz „Św. Michał Archanioł”, syg. przez mal. Tadeusza Kuntze (Tadeusz Kuniec, 1732–1792), po zdjęciu z walka, przed pracami konserwatorskimi. Fot. I. Malczewska, 1997 r.

larza lub z jego warsztatu, ale bez sygnatury malarza i *Kazanie św. Franciszka Salezego* (il. 8), nieznanego autorstwa. Wszystkie trzy obrazy na razie zdublowano na płótno sprowadzone z Włoch, gdyż w kraju nie można było pozyskać materiału o takich wymiarach i zdjęto bibułkę japońską, którą malowidła były zabezpieczone¹⁰. Dalsze prace w 1998 r. będą polegały na zagruntowaniu ubytków, szczególnie dużych na obrazie *Wniebowzięcie Matki Boskiej* i mozolnym punktowaniu¹¹; zakończenie prac przewidywane jest w roku 1999. Dotychczasowe prace konserwatorskie wykonywał zespół w składzie: kons. kons. Krysztyna Kokocińska, Izabela Malczewska i Halina Rudniewska oraz renowator Marek Chmielewski.

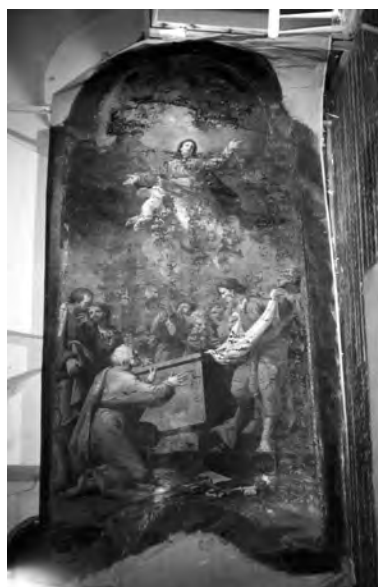
7. Łuck, katedra. Obraz „Wniebowzięcie Matki Boskiej”, ok. poł. XVIII w., przypisywany mal. Tadeuszowi Kuntzemu, stan przed pracami konserwatorskimi. Fot. I. Malczewska, 1997 r.

jące się muzeum ateizmu, zlokalizowane niegdyś w tej świątyni. Jeden z tych obrazów, *Wniebowzięcie Matki Boskiej* (il. 7), miał być związany z malarzem Tadeuszem Kuntze (Tadeusz Konicz, 1732–1792). Po rozwinięciu obrazów z wałka (il. 6) okazało się, że były na nim trzy obrazy: *Święty Michał Archanioł*, sygnowany przez T. Kuntzego; *Wniebowzięcie Matki Boskiej*, niewątpliwie tegoż ma-

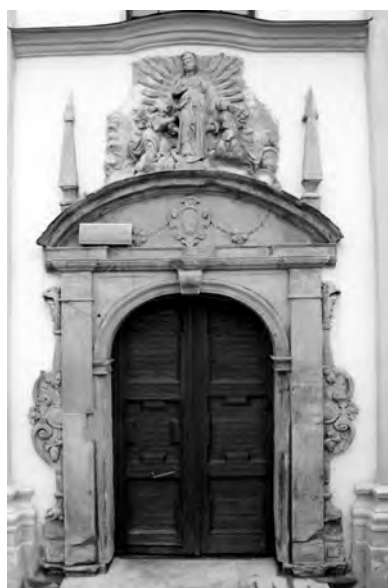
9. Grodno, kościół pobrygidkowski, obecnie ss. nazaretanek, portal główny, 1634–1642, po pracach zabezpieczających. Fot. J. Smaza, 1996 r.

ła pobrygidkowskiego, obecnie siostr nazaretanek w Grodnie (il. 9 i 10). Prace te, które zabezpieczą portale przed dalszym procesem wietrzenia surowca, objęły m.in.: „przeprowadzenie dezynfekcji obiektów w celu zniszczenia mikroorganizmów (...), wzmocnienie osypujących się partii żywicą krzemooorganiczną, założenie kitów zabezpieczających, scalenie kolorystyczne wszystkich uzupełnień, impregnację powierzchni obu portali żywicami krzemooorganicznymi”¹². Prace, prowadzone przez dr. Janusza Smazę, rozpoczęte jeszcze jesienią 1995 r. zostały przerwane z uwagi na niekorzystne warunki atmosferyczne i konieczność rozszerzenia części zabiegów¹³, zakończono je jesienią 1996 r.

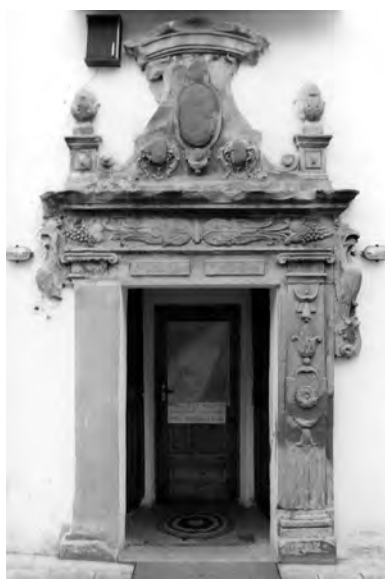
10. Grodno, kościół pobrygidkowski, obecnie ss. nazaretanek, portal boczny, 1634–1642, po pracach zabezpieczających. Fot. J. Smaza, 1996 r.

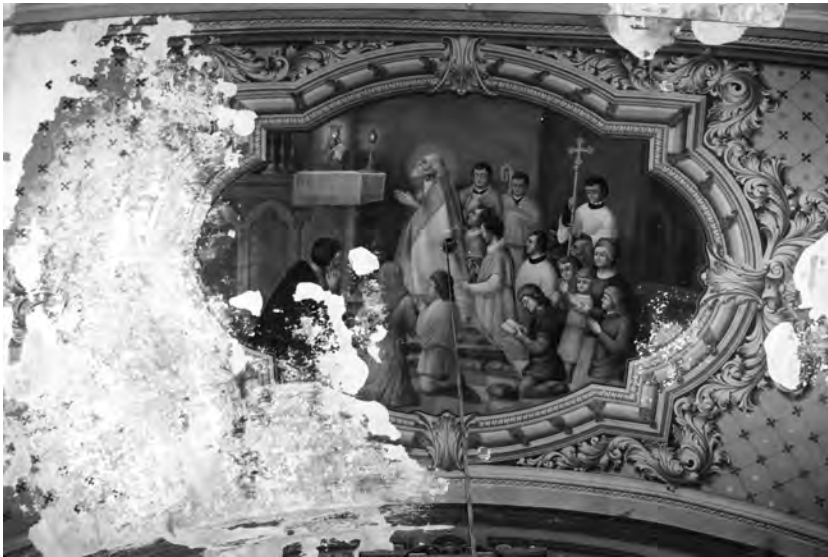
11. Kutry, kościół parafialny, 1898 r., malowidło na sklepieniu zachodniego przęsła nawy ze sceną przedstawiającą bł. Jakuba Strzeмиę, arcybiskupa-wyznawcę, 1909 r., mal. Wacław Jakub Jeziorko, stan przed pracami konserwatorskimi. Fot. K. Patejuk, 1997 r.

dzono w 1997 r. rozpoznanie stanu zachowania malowideł ściennych w kościele, niegdyś parafialnym, w Kutach na Pokuciu¹⁹. Chodziło o uratowanie sceny z życia błogosławionego Jakuba Strzeмиę, jedyne zachowane przedstawienia z postacią tego błogosławionego na obszarze archidiecezji²⁰. Stan zachowania malowidła (il. 11), wykonanego w roku 1909 przez malarza Wacława Jakuba Jeziorko (1854–1935) z Bochni²¹, autora malowideł w kościele jezuitckim w Kołomyi²², nie był dobry, zaś scena figuralna była zniszczona w ok. 30%. Brak fotografii malowidła sprzed zniszczenia stwarzał dodatkowe trudności. Prace konserwatorskie całego pola sklepiennego (a nie tylko samej sceny figuralnej) — tzn. scalenie części malowideł z podłożem, ich oczyszczenie i otynkowanie ubytków — wykonał późną jesienią 1997 r. kons. Kazimierz Patejuk, a wczesną wiosną 1998 r. punktowanie i uzupełnienie braków²³. Prace te są kosztowne i kontynuowanie ich zależy od możliwości finansowych Ośrodka.

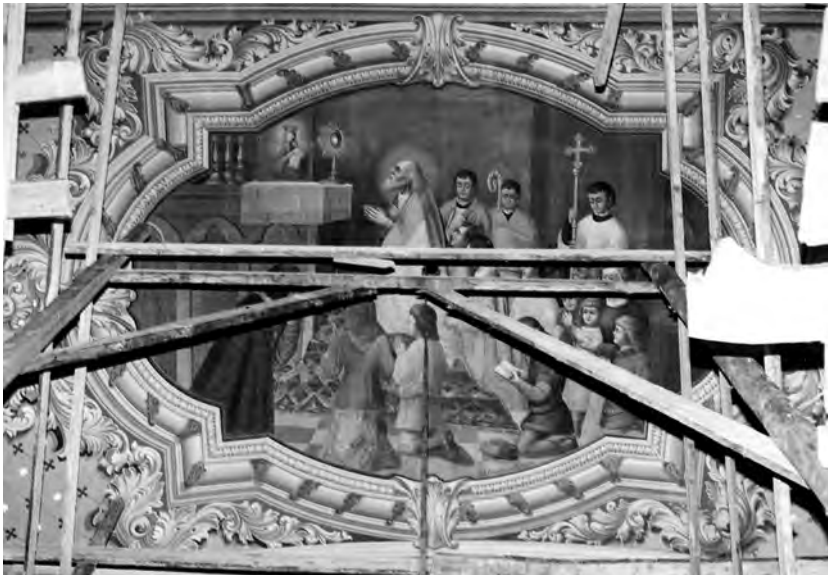
12. Kutry, kościół parafialny, malowidło ze sceną przedstawiającą bł. Jakuba Strzeмиę, stan po pracach konserwatorskich. Fot. K. Patejuk, 1998 r.

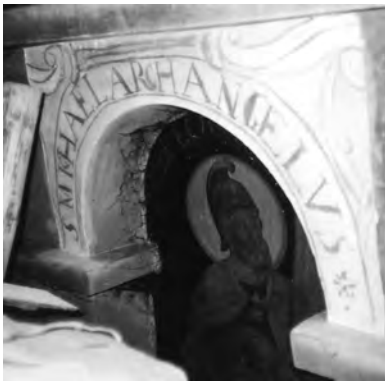
13. Dobromil, kościół parafialny, odkryty fragment dekoracji oraz napis: „S. MICHAEL ARCHANGELUS” nad wnęką arkadową od południa przy chórze muzycznym (we wnęce postać bł. Władysława z Gielniowa, 1935 r., malowana zapewne na postaci św. Michała Archanioła), po pracach konserwatorskich. Fot. K. Kudelski, 1996 r.

ku z projektowanym odnowieniem wnętrza kościoła¹⁵. Kons. Krzysztof Kudelski odkrył następujące fragmenty dawnych malowideł: trzy zacheuski różniące się formą (dwa jednakowe na filarach chóru muzycznego, zapewne z czasu kolejnej konsekracji kościoła dokonanej w 1753 r. przez arcybiskupa Wacława Hieronima Sierakowskiego i trzeci na pd. ścianie nawy, wcześniejszy, zapewne z XVI wieku, może z początku XVII w.); słabo czytelny fragment figuralnego malowidła, usytuowanego tuż przy ambonie i określonego przez K. Kudelskiego jako św. Piotr łowiący siecią ryby, zapewne z XVII w. — dwa napisy znajdujące się nad wnękami ponad chórem muzycznym: od pd. „S. LAURENTIUS MARTYR” i od pn. „S. MICHAEL ARCH-ANGELUS”; wic roślinną na pilistrze fryzu arkadowo-wnękowego przy postaci św. Władysława z Gielniowa¹⁶. Na spotkaniu komisji konserwatorskiej powołanej

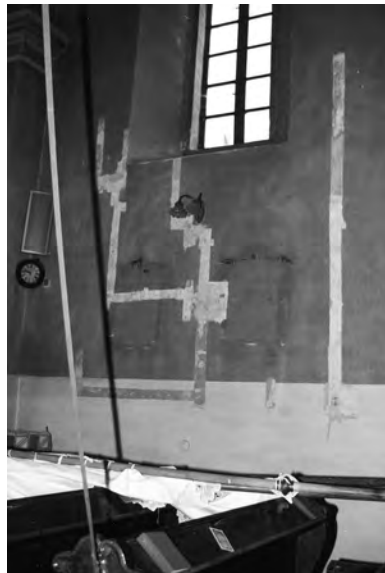
14. Dobromil, kościół parafialny, 2 poł. XVI w., ściana południowa nawy, odkrywane pasowe w poszukiwaniu dawnych malowideł. Fot. K. Kudelski, 1996 r.

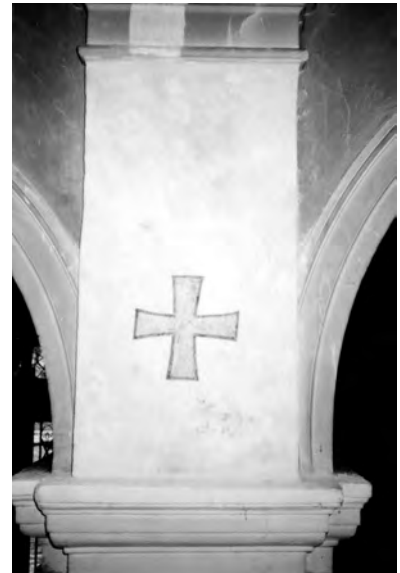
15. Dobromil, kościół parafialny, zacheuszek odkryty na północnym pilistrze pomiędzy arkadami chóru muzycznego, 1753 r., po pracach konserwatorskich. Fot. K. Kudelski, 1996 r.

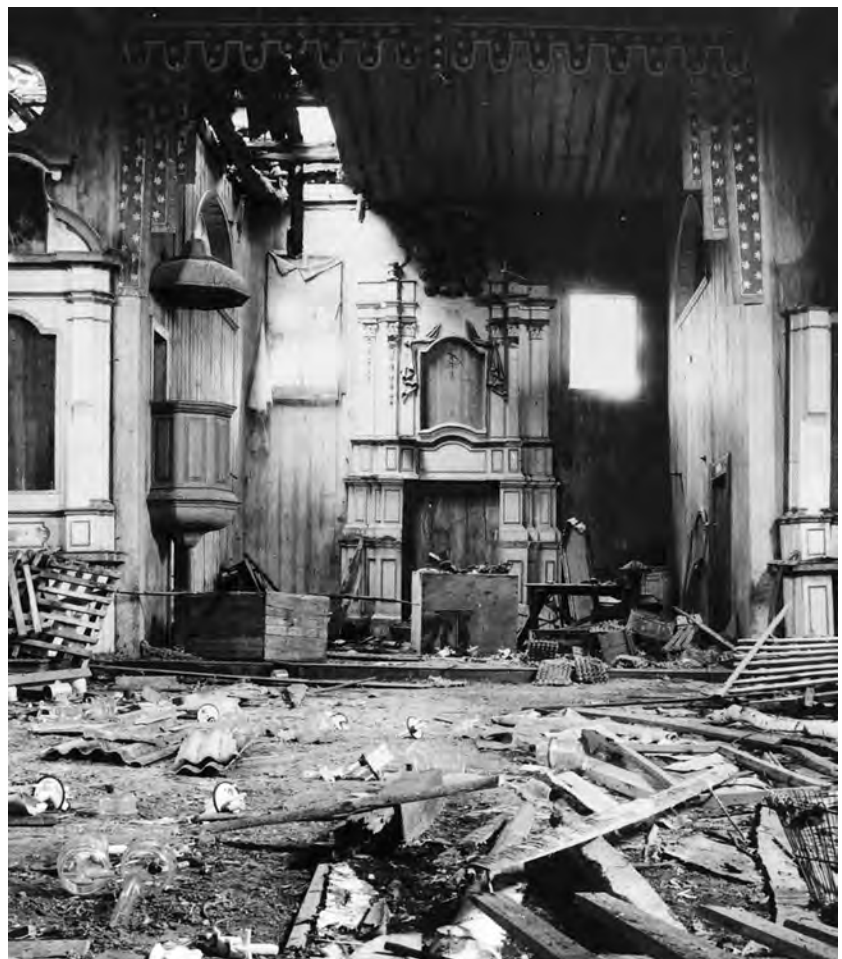
16. Wiszenki, kościół parafialny, 1771 r., wewnątrz przed przeniesieniem do Kowla, w głębi ołtarz główny, po 1771 r. Fot. G. Ruszczyk, 1993 r.

W latach 1996–1997 kontynuowane były działania zmierzające do odbudowy i urządzenia drewnianego kościoła w Kowlu, przeniesionego tutaj w latach 1994–1995 z miejscowości Wiszenki²⁴. Polegały one zarówno na bezpośrednim wykonywaniu pewnych prac, jak również finansowym wsparciu innych. W 1996 r. zakończono gontowy szalunek dachów i szkarp (gont zakupiony został w kraju z funduszy Stowarzyszenia) oraz wykonano deskowy szalunek ścian zewnętrznych i — niestety — całego wnętrza, helmy wież pokryto blachą miedzianą. W kraju wykonane zostały wszystkie okucia do licznych drzwi, w formie nawiązujące do okuć

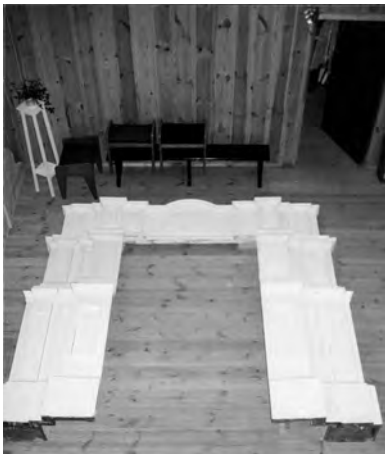
17. Kowel, kościół parafialny (przeniesiony z miejscowości Wiszenki), prace konserwatorskie i składanie ołtarza głównego. Fot. o. Z. Majcher, 1997 r.

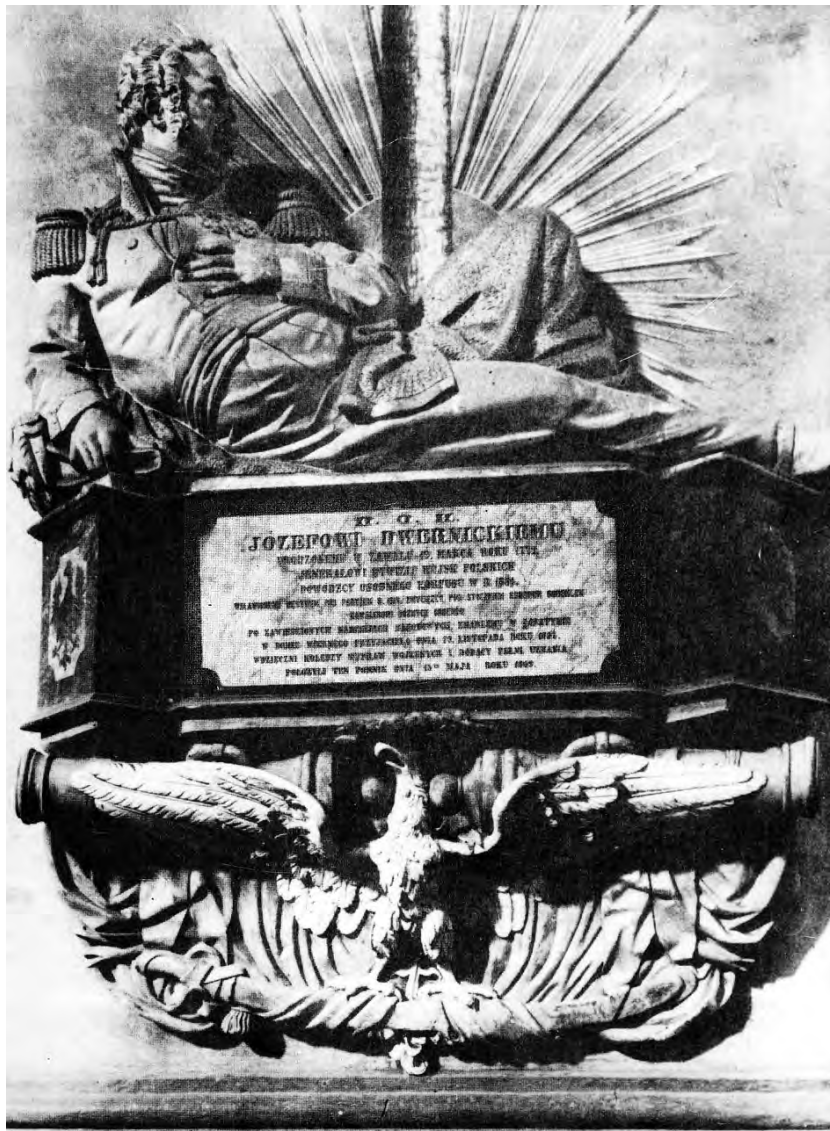
18. Lwów, dawny kościół oo. karmelitów, obecnie cerkiew, Nagrobek gen. Józefa Dwernickiego, 1864 r., rzeźbiarz Parys Filippi. Fot. J. Jaworski przed 1939 r. Archiwum Instytutu Sztuki PAN, repr. S. Stępniewski

zefa Dwernickiego z roku 1864, autorstwa rzeźbiarza Parysa Filipiego. Pomnik ten, pierwotnie znajdujący się w kościele oo. karmelitów bosych we Lwowie (il. 18),

został w 1991 r. w sposób barba-ryński usunięty z kościoła, w wyniku czego poszczególne jego elementy zostały zniszczone od 50 do 80%²⁹. Po interwencjach Kon-

sulatu Generalnego RP we Lwowie pozostałości pomnika zostały odzyskane w 1996 r. i przeniesione do łańciskiej katedry we Lwowie, gdzie pomnik ma być w przyszłości umieszczony na stałe. Obecnie, z uwagi na brak odpowiedniego miejsca w katedrze, prace konserwatorskie prowadzone są — po przewiezieniu zachowanych elementów — w farze w Żółkwi. Stan zabytku oraz program prac opracował dr Janusz Smaza, kierownik Katedry Konserwacji Rzeźby Kamiennej i Elementów Architektury na Wydziale Konserwatorskim Akademii Sztuk Pięknych w Warszawie; on też kieruje zespołem konserwatorskim. Pierwszy etap prac polegał w 1997 r. na konserwacji wszystkich zachowanych elementów pomnika–nagrobka, połączeniu elementów stanowiących pewną całość (np. postać generała) i uzupełnieniu drobnych ubytków³⁰ (il. 19).

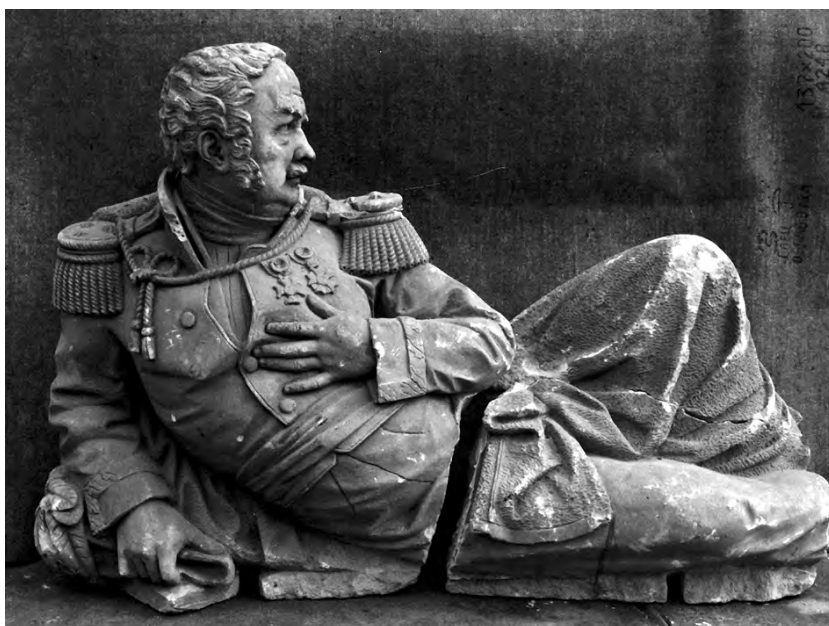
19. Nagrobek gen. Józefa Dwernickiego, próba złożenia zachowanych elementów postaci przed przystąpieniem do prac konserwatorskich. Fot. J. Smaza, 1997 r.

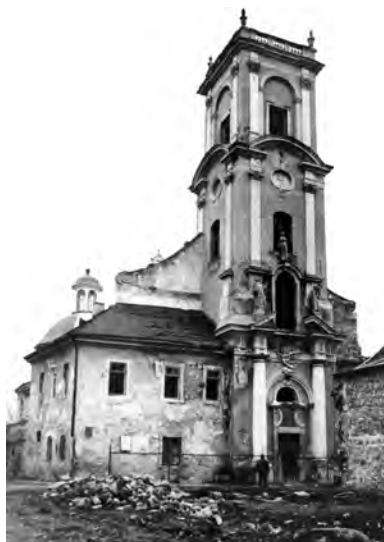
20. Kamieniec Podolski, kościół podominikański, wiek XV i 1737–1755, widok od pn.–zach., przy wieży domek Michała Franciszka Potockiego, fundatora odbudowy z lat 1737–1755, stan przed pracami konserwatorskimi. Fot. R. Brykowski, 1997 r.

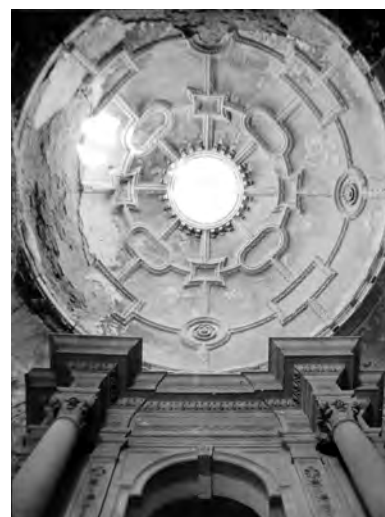
21. Kamieniec Podolski, kościół podominikański, kaplica Matki Boskiej Różańcowej, 1618 r., dekoracja stiukowa kopuły, przed pracami konserwatorskimi. Fot. R. Brykowski, 1997 r.

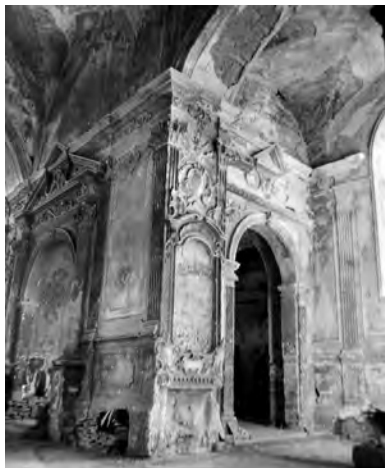
22. Kamieniec Podolski, kościół poddominikański, kaplica Matki Boskiej Różańcowej, wejście z korpusu nawowego, dekoracja 1737–1755, przed pracami konserwatorskimi. Fot. R. Brykowski

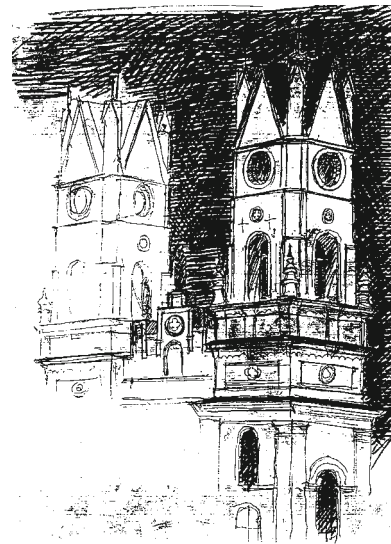
24. Braclaw, kościół parafialny. Szkicowy rysunek wyglądu dawnych wież na podstawie amatorskiej fotografii. Rys. arch. J. Skrzypczyk, 1996 r.

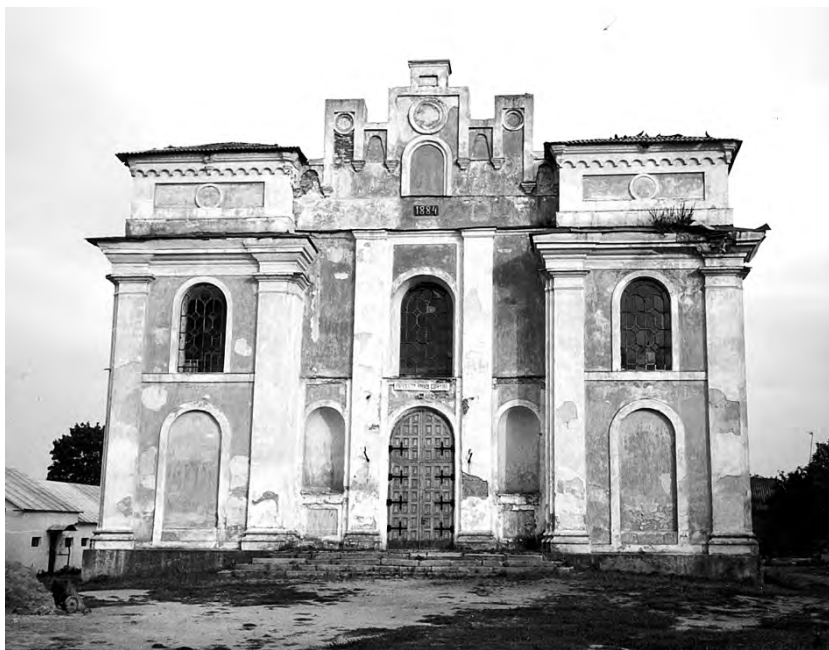
23. Braclaw, kościół parafialny, ukończony 1884 r., elewacja frontowa. Fot. J. Skrzypczyk, 1996 r.

W 1997 r. ukończono też prace nad trzema wersjami projektowymi do odbudowy wież kościoła w Braclawiu (il. 23), zaś wybrany przez ks. proboszcza wariant wraz z wyliczeniami konstrukcyjnymi przekazano do ewentualnej realizacji³⁹.

nie był zgodny z pierwotnym wyglądem wież kościelnych, które są znane z jedyne- go, niewielkiego, technicznie bardzo słabego zdjęcia. Wszystkie trzy warianty opracował mgr inż. arch. Jarosław Skrzypczyk, projekt wybranego wariantu opracowali: J. Skrzypczyk i B. Szablowski, *Projekt techniczny rekonstrukcji helmów wież*

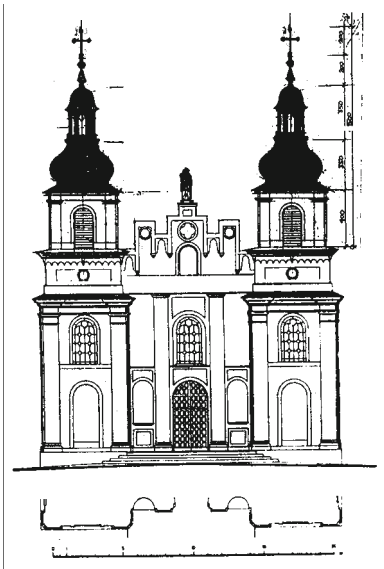
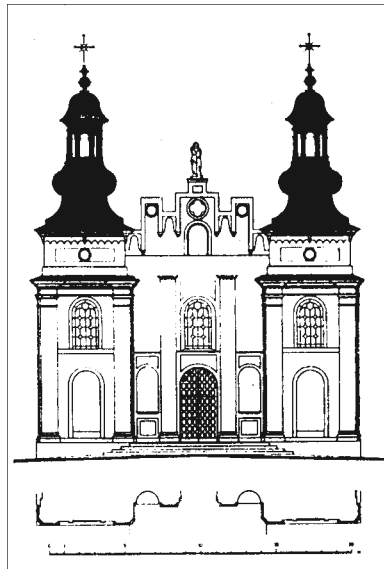
25. Braclaw, kościół parafialny. Dwie propozycje rysunkowe odbudowy wież, nawiązujące do barokowej tradycji regionu. Rys. arch. J. Skrzypczyk, 1996 r.

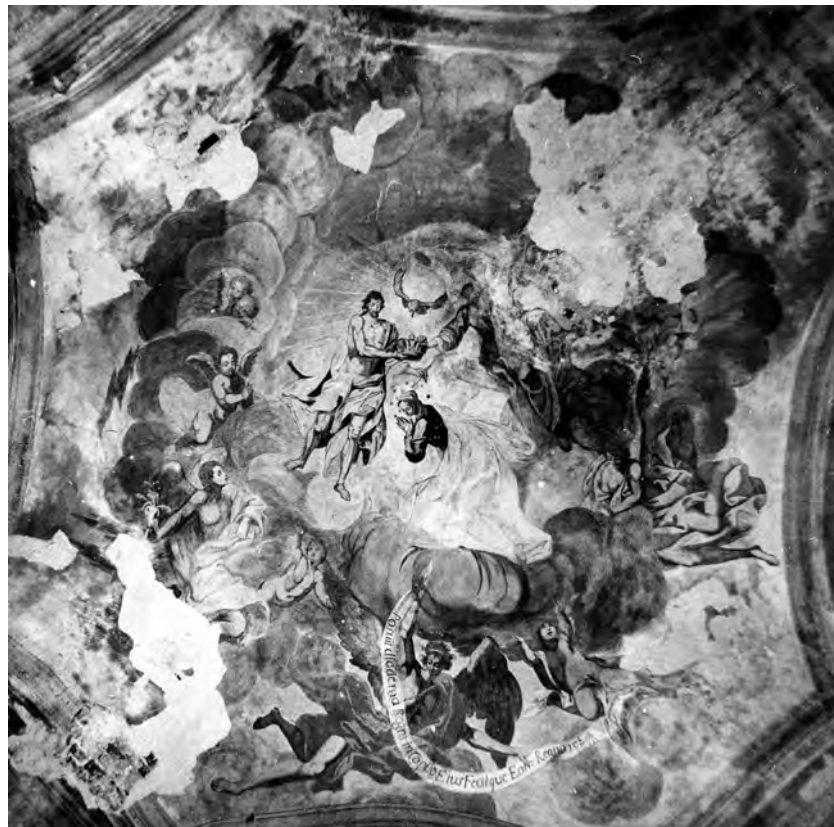
26. Holoby, kościół parafialny, kopuła kaplicy z malowaną sceną koronacji NMP, ok. poł. XVIII w., może malował pijar Łukasz Hünel. Fot. R. Brykowski, 1993 r.

nych, objęto 12 kościołów na Białorusi, Litwie i Ukrainie w następujących miejscowościach: z funduszy Stowarzyszenia — Bolechów, Braclaw, Kamieniec Podolski, Kołomyja, Nowy Zawód (kościół drewniany), Połuknie (kościół drewniany), Różana; z funduszy Biura Pełnomocnika za pośrednictwem Ośrodka — Brzozdowce, Hołoby (il. 26), Nieśwież, Nowogródek (il. 27), Rymacze i drewniany dwór w Poszeszuwiu na Litwie.

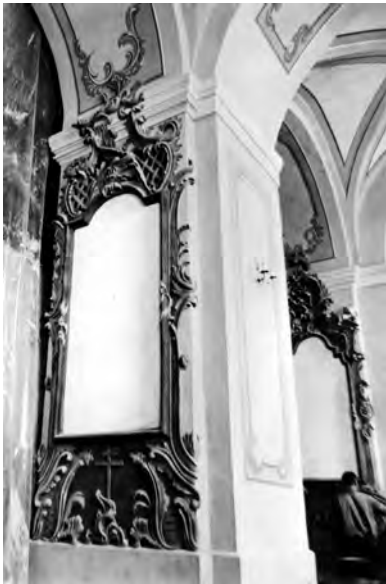
27. Nowogródek, kościół poddominikański, ołtarze boczne przy międzynawowych filarach, 2 poł. XVIII w., w trakcie prac konserwatorsko-rekonstrukcyjnych. Fot. R. Brykowski, 1995 r.

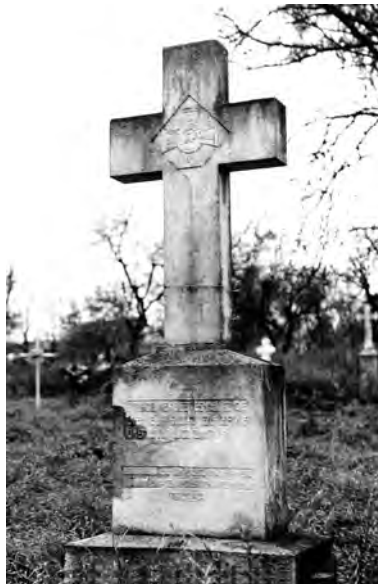
28. Rarańcza, kwatera polskiego cmentarza wojskowego, jeden z krzyży z 1934 r. na zbiorowej mogile. Fot. R. Brykowski, 1997 r.

Przy finansowym wsparciu Biura Pełnomocnika oraz częściowo z własnych funduszy Stowarzyszenia zakończono prace nad inwentaryzacją zabytków na polskich cmentarzach w Kołomyi, Krzemieńcu, Połonnem i Szepetówce, kontynuowano je w Drohobyczu i rozpoczęto w Zbarażu⁴⁰. Prace inwentaryzacyjne na cmentarzu rzymskokatolickim w Drohobyczu połączone były w 1996 r. z kursem inwentaryzacyjnym dla kilku osób z Ukrainy, które w następnym roku włączyły się już samodzielnie do pracy. Kurs prowadzili: mgr Grażyna Ruszczyk i mgr Konrad Nawrocki. Przeprowadzono też wstępne rozpoznanie polskiego legionowego cmentarza w Rarańczy na Bukowinie (il. 28).
