**Przebieg konserwacji portalu  
Berrecciego na Wawelu**

Ochrona Zabytków 42/1 (164), 47-52

1989

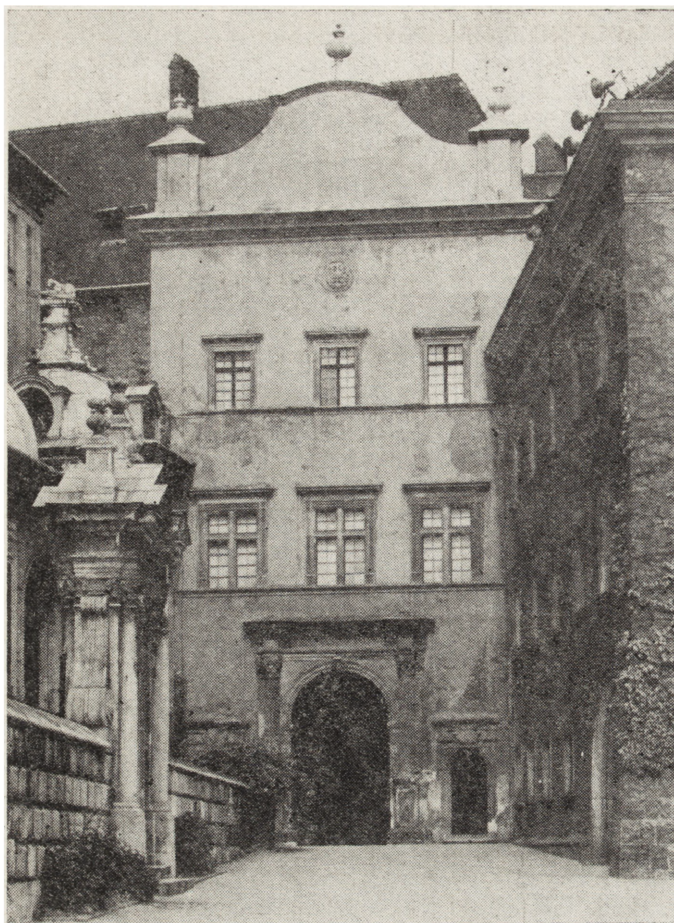
1. Fasada budynku bramnego Zamku Królewskiego na Wawelu – stan przed konserwacją, czerwiec 1985 r.

1. The facade of a gate building in the Royal Castle at the Wawel Hill – condition before conservation, June 1985

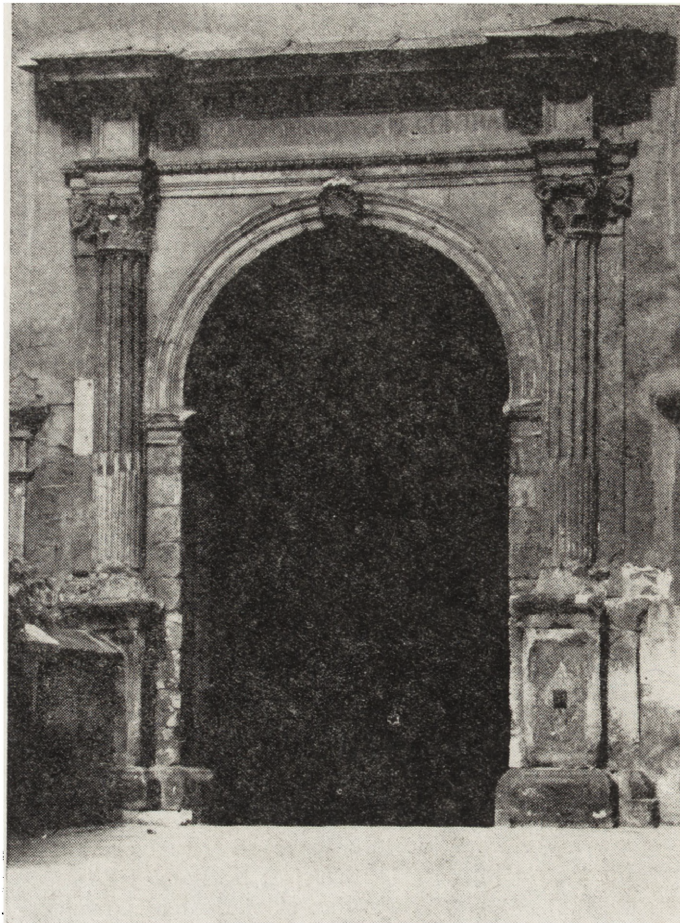
Analizując stan zachowania portalu Berrecciego przed konserwacją należy zwrócić uwagę na różny stopień zniszczenia kamienia i barwnych nawarstwień. Stosunkowo dobrze zachowała się struktura wapienia pińczowskiego użytego w XVI w. Natomiast wykonany z tego samego materiału barokowy kartusz charakteryzował się znaczną dezintegracją ziarnistą warstwy powierzchniowej i przypowierzchniowej.

2. Portal Berrecciego z fasady budynku bramnego Zamku Królewskiego na Wawelu przed konserwacją

2. Berrecci's portal from the facade of a gate building in the Royal Castle at the Wawel Hill before conservation

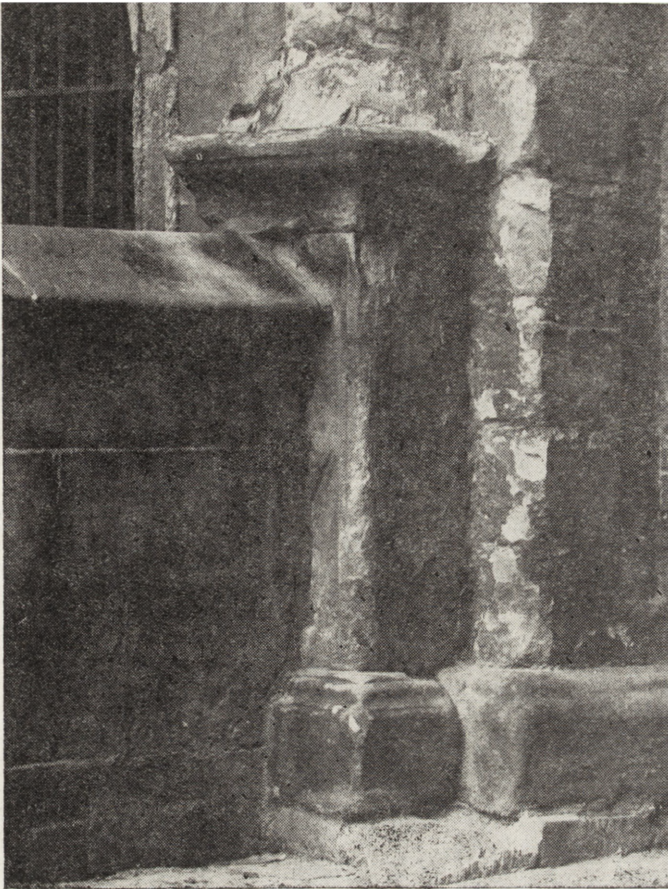
Najbardziej zniszczone były dolne partie portalu (piaskowiec). W niektórych miejscach kształty i profile detali rzeźbiarskich, np. bazy kolumn, zostały zupełnie zniszczone. Inne formy zniszczenia to pęknięcia i ubytki mechaniczne kamienia. Dolną część portalu częściowo zasłaniał mur katedralny, przylegający do lewego cokołu. Powierzchnię kamienia, jak wcześniej wspomniano, przykrywały warstwy pobiał. Zewnętrzne były spękanne, spęcherzone z tendencją do odpadania. W miejscach, gdzie kamień został odsłonięty, doszło do wytworzenia się czarnej fałszywej patyny. Całość obiektu była mocno zabrudzona i pokryta luźnymi naleciałościami spowodowanymi wpływami atmosferycznymi.

3. Fragment dolnej części portalu Berrecciego z lewej strony – stan przed konserwacją. Widoczne ubytki kamienia i jego destrukcja w partii bazy kolumny, czerwiec 1985 r.

3. Detail of the lower part of Berrecci's portal on the left side – condition before conservation. To be seen missing parts of the stone and its destruction in part of column's base, June 1985

Nowe uzupełnienia formy rzeźbiarskiej i polichromii podporządkowano zabytkowej materii obiektu. Uzupełniono ubytki kamienia o znaczeniu konstrukcyjnym oraz wybrane fragmenty mające wpływ na estetyczny wygląd portalu. Drobnych wykruszeń, przetarć i zaokrągleń krawędzi, decydujących często o charakterze zabytku, nie kitowano. Większe uzupełnienia wykonano dwiema metodami: taszłowaniem i kitowaniem. Biorąc pod uwagę parametry techniczne oraz aktualne możliwości finansowe Wawelu, bazy kolumn odkuto w pia-

skowcu z Sobolowa<sup>2</sup>. Do wymiany cokółu wykorzystano kamień odkuty już w latach pięćdziesiątych. Piaskowiec do taszłowania wybrano zgodnie ze wskazówkami petrografa uwzględniając podobieństwo faktury i koloru do oryginału. Przy odczytywaniu profili baz kolumn i gzymsów cokółów konieczne było sięgnięcie do materiałów archiwalnych (rysunki i fotografie z XIX w.). Dodatkowo wykonano odkrywki w murze, które odsłoniły dobrze zachowane profile rzeźbiarskie.

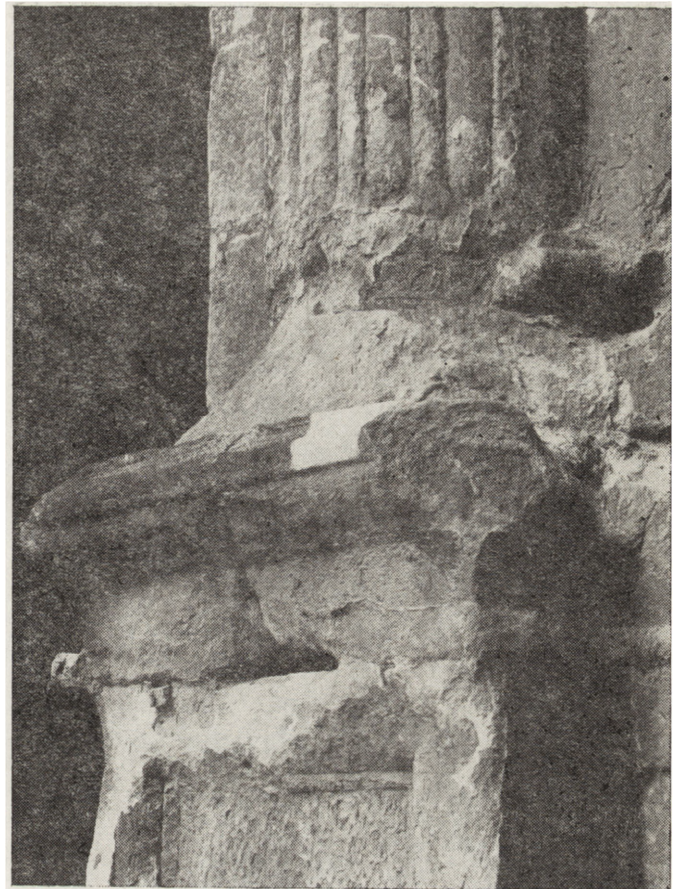
4. Fragment bazy prawej kolumny portalu Berrecciego oraz górnej części cokółu – stan przed konserwacją. Widoczne: rozległe ubytki kamienia; pęknięcia gzymsu wieńczącego cokół; daleko posunięta destrukcja kamienia powodująca nieczytelność formy rzeźbiarskiej; wtórne nawarstwienia pobiał i fałszywej patyny, czerwiec 1985 r.

4. Detail of the right base of the column of Berrecci's portal and upper part of the socle – condition before conservation. To be seen: extensive losses in stone, advanced destruction of stone causing unclear sculptural form, secondary layers of tinning and false patina, June 1985

Do kitowania używano sztuczny kamień wapienno-cementowy zbrojony drutem nierdzewnym. Wypełniacz o odpowiedniej frakcji dostosowano do rodzaju kamienia: kruszywo z wapienia pińczowskiego lub z piaskowca Sobolów. Kit barwiono pigmentami ziemnymi. Procentowy udział poszczególnych składników i granulację wypełniacza ustalono na podstawie prób konserwatorskich. Użyty rodzaj masy jest obecnie szeroko stosowany w konserwacji na zewnątrz budynków. Kity i ta-

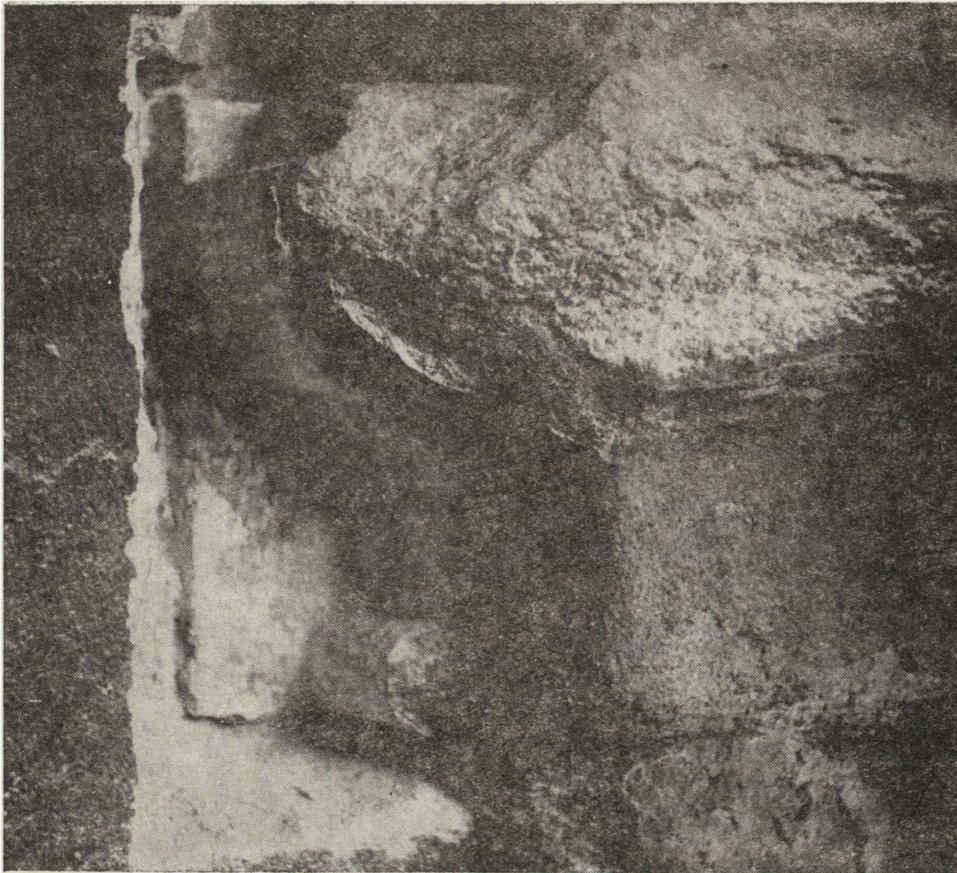
5. Fragment gzymsu lewego cokolu portalu Berrecciego – stan w trakcie badań konserwatorskich. Sonda w murze przylegającym do obiektu, czerwiec 1986 r.

5. Part of the cornice of the left socle of Berrecci's portal – condition during conservation studies. The probing bar in the wall adjoining the object, June 1986

W celu potwierdzenia tej hipotezy sporządzono odkrywkę na styku ogrodzenia z cokołem. Pod przylegającym kamieniem zachowały się w dobrym stanie profile cokołu. Wykonana sonda w lewej bramce wykazała, że pobiły z drugiej połowy XIX w. znajdują się na taszli marmurowej zamontowanej równocześnie z metalową kratą. Badania jednoznacznie potwierdziły hipotezę o wtórności muru. Były też ważnym czynnikiem w formułowaniu założeń konserwatorskich. Za usunięciem muru przemawiały też inne względy, jak: odświeżenie pierwotnej kompozycji portalu Berrecciego wraz z bramkami bocznymi; przywrócenie funkcji komunikacyjnej bramce lewej; eliminacja przyczyn zniszczeń (w wytworzonym sztucznie zakątku zauważono większe zawilgocenie i zabrudzenie elementów kamiennych). W wyniku porozumienia pomiędzy Dyrekcją Państwowych Zbiorów Sztuki na Wawelu a władzami kościelnymi rozebrano XIX-wieczny fragment ogrodzenia katedralnego, przylegający do cokołu portalu.

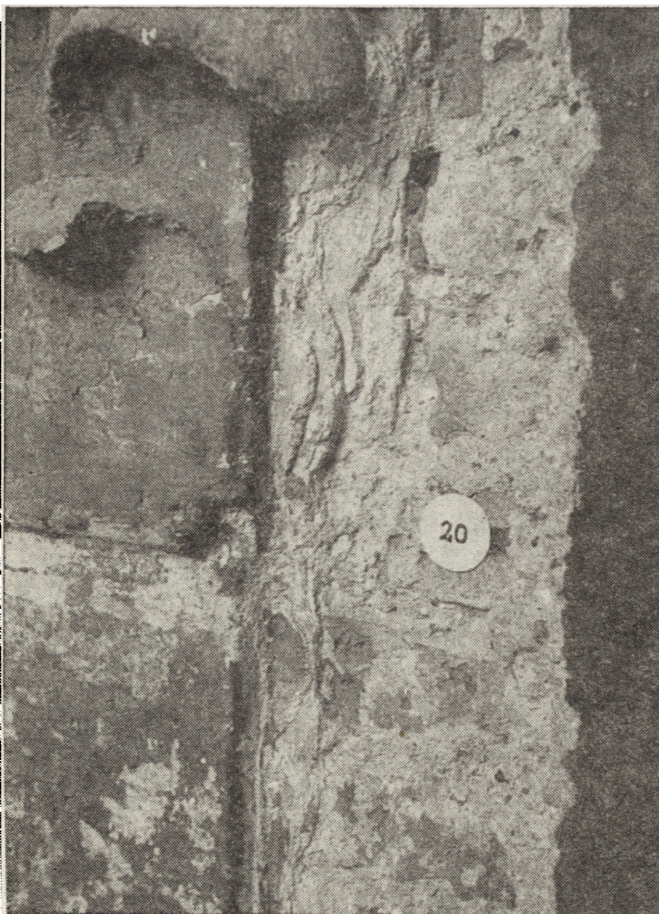
6. Fragment obrzeża portalu Berrecciego przy kapitelu i górnej części trzonu prawego półpilastra – stan w trakcie badań konserwatorskich, czerwiec 1986 r.

6. Part of the rimming of Berrecci's portal at the capital and top part of the shaft of the right half-pilaster – condition during conservation studies, June 1986

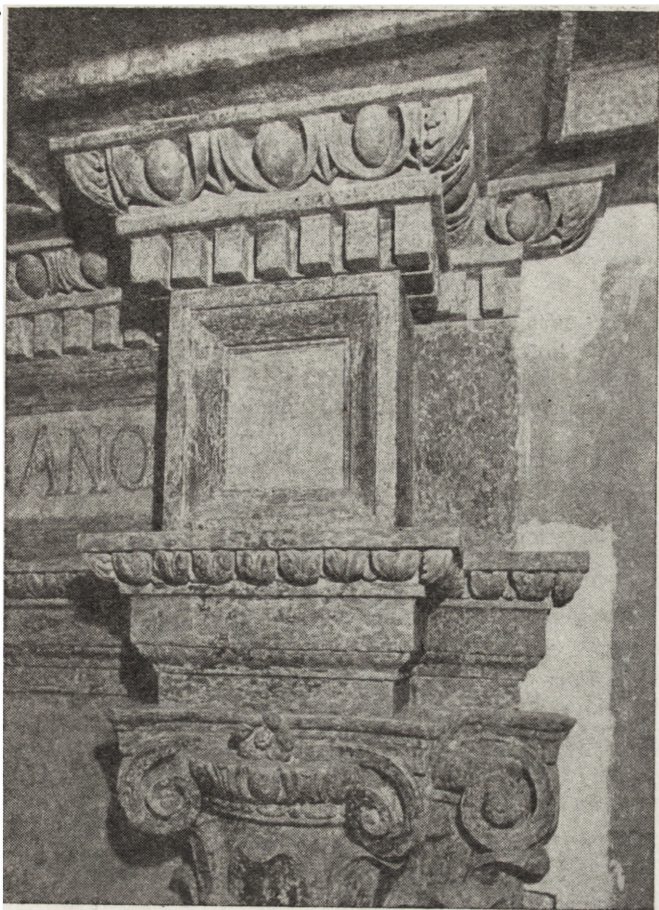
7. Fragment górnej części portalu Berrecciiego strona prawa – stan w trakcie scalania kolorystycznego, wrzesień 1986 r.

7. Part of the top part of Berrecci's portal, right side – condition during colouristic integration, September 1986

Scalenie kolorystyczne wykonano techniką kazeiny wapiennej. Do kolorystyki portalu Berrecciego dostosowano barwiony tynk. Jako materiał wyjściowy posłużyła próbka tynku odkryta na obrzeżach kamieniarki. Ponownie pozłożono inskrypcję we fryzie belkowania. Złocenie wykonano techniką na mikstion używając złota płatkowego. W czasie konserwacji wiele emocji wywołała propozycja rozebrania fragmentu muru przykatedralnego, przestaniającego dolne części portalu Berrecciego.
