Urszula Brzozowska-Drozdowicz

Muzeum-Zamek w Łańcucie

MUZEUM-ZAMEK W ŁAŃCUCIE PRZEGLĄD WAŻNIEJSZYCH PRAC KONSERWATORSKICH

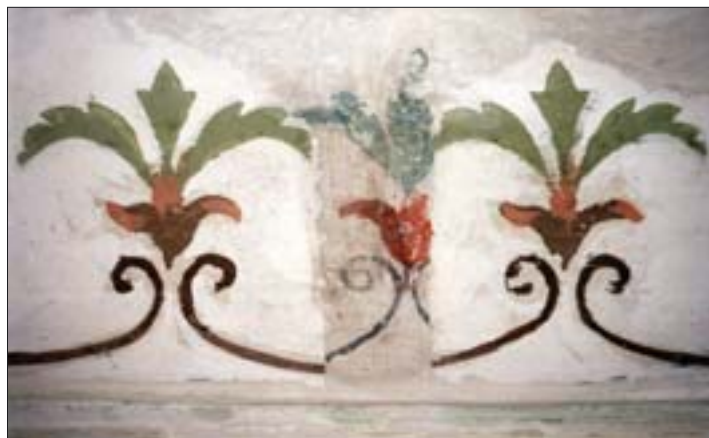
5. Apartamenty Brenny. Fragment malowidła na stropie w trakcie usuwania przemalowań. Fot. U. Brzozowska-Drozdowicz.

5. The Brenna Apartments. Fragment of the ceiling painting in the course of removing the repainting. Photo: U. Brzozowska-Drozdowicz.

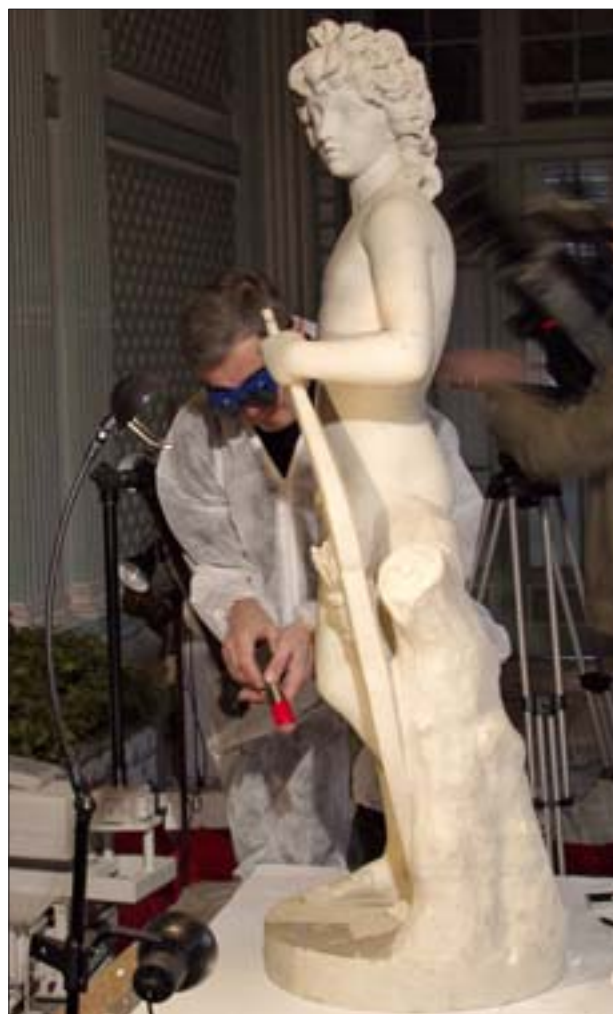
6. Rzeźba A. Canovy „Henryk Lubomirski” w trakcie konserwacji (zastosowanie laserowej techniki oczyszczania powierzchni). Fot. M. Kosior.

6. “Henryk Lubomirski”, a sculpture by A. Canova in the course of conservation (the application of a laser technique of cleaning the surface). Photo: M. Kosior.

Do istotnych przedsięwzięć obecnej dekady należy również konserwacja jedynej w Polsce marmurowej rzeźby dłuta wybitnego rzeźbiarza klasycysty Antonio Canovy, przedstawiającej młodego Henryka Lubomirskiego, ukochanego siostrzeńca księżnej Lubomirskiej. Zastosowano metodę nieinwazyjnego oczyszczania przy użyciu promieni lasera, techniki od niedawna stosowanej w konserwacji²⁰. Umożliwia ona usuwanie bardzo cienkiej warstwy, np. brudu, bez naruszenia warstwy oryginału. Zabiegi konserwatorskie objęły również kamienne rzeźby²¹, metalowe ogrodzenia Ogrodu Różanego i parku wewnętrznego²². W Zameczku Romantycznym oczyszczono ściany i wypunktowano ubytki w malowidłach pokrywających ściany klatki schodowej. Poddano konserwacji podłogi i schody prowadzące do pomieszczeń na piętrze. Usunięto stare powłoki woskowe, zabezpieczono powierzchnię odpowiednimi powłokami bejc, lakierów i wosków, uzupełniono ubytki drewna. Ściany w poszczególnych salach zostały przebadane, a następnie przywrócono im historyczne barwy.

Work on the only marble statue in Poland by Antonio Canova – a likeness of the young Henryk Lubomirski – was conducted by applying a non-invasive cleaning method using laser beams.

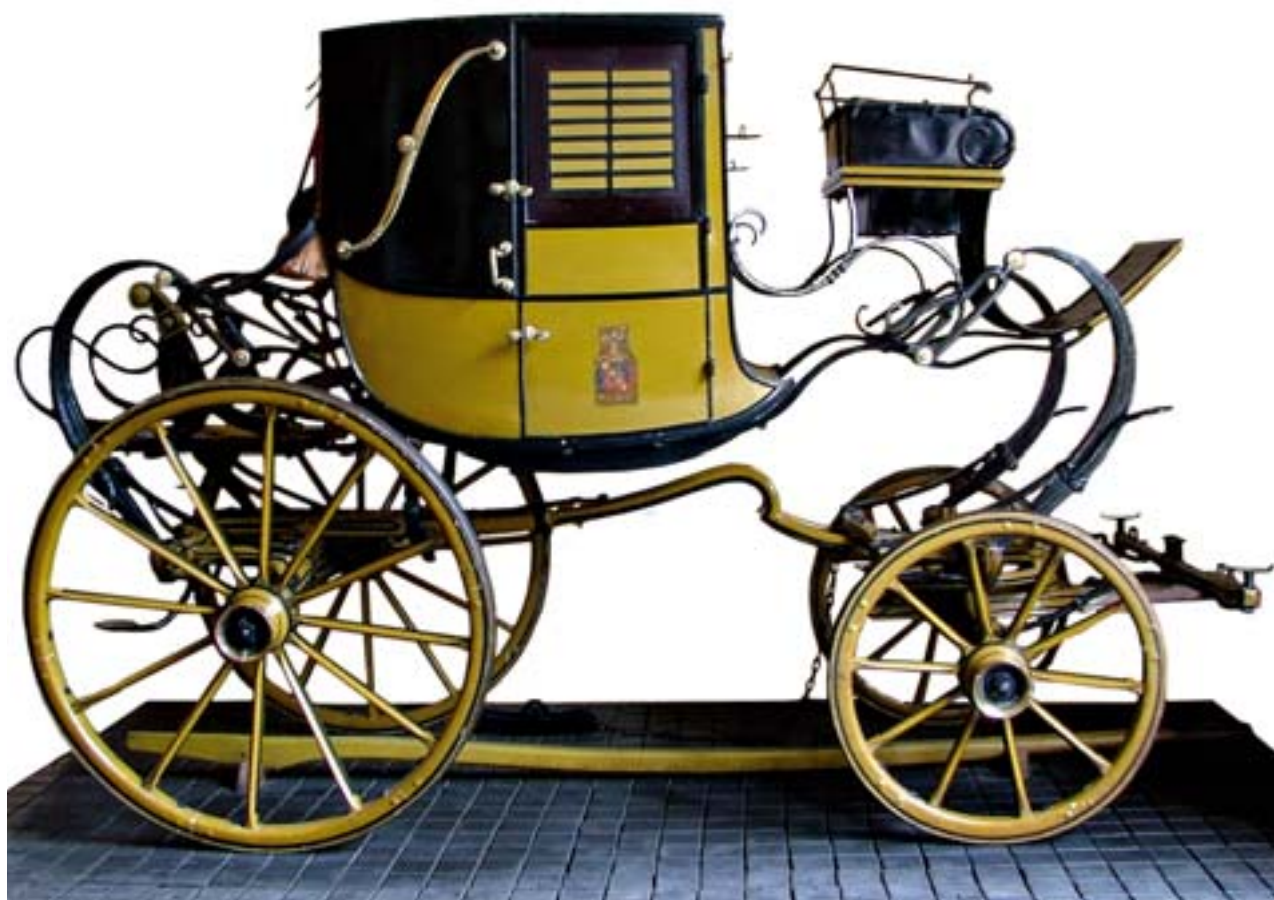
10. Berlinka, 1. ćw. XIX w. Fot. M. Kosior.

10. Berline carriage, first quarter of the nineteenth century. Photo: M. Kosior.

Prace konserwatorskie objęły również unikatową kolekcję pojazdów konnych. W latach 1967-1969 przeprowadzono konserwację m.in. berlinki, wykonanej przez warszawską firmę Petzolg w latach 20. lub 30. XIX w.⁹ W ciągu 35 lat odrestaurowano 30 pojazdów konnych, wiele o wyjątkowych walorach zabytkowych i historycznych. Były wśród nich, karety *coupé*, *landolety*, *mylordy*, *breki*, *viktoria*, *plauka*, *charette*, *jagdwagen* oraz sanie i bryczki.

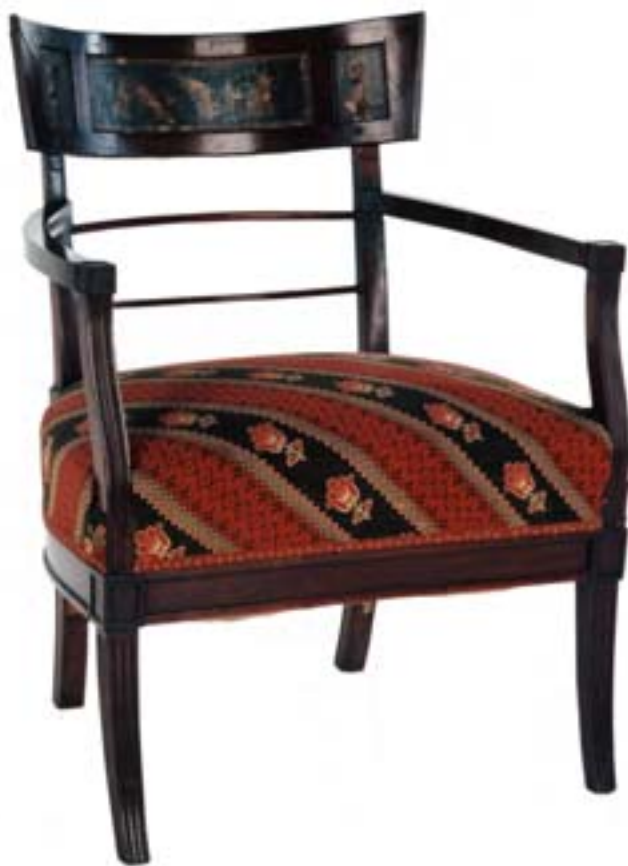
11. Fotel z grafiką w zaplecku z Pokoju Tureckiego. Fot. W. Faber.
11. Armchair with a graphic composition on the backrest from the Turkish Room. Photo: W. Faber.

Ukończone zostały prace w zamkowych korytarzach Białym oraz prowadzącym do Apartamentów Brenny. Dawną świetność odzyskały meble z Pokoju Tureckiego²³. Zabiegi konserwatorskie objęły zarówno ich konstrukcję drewnianą, jak i aplikowane na meblach grafiki.

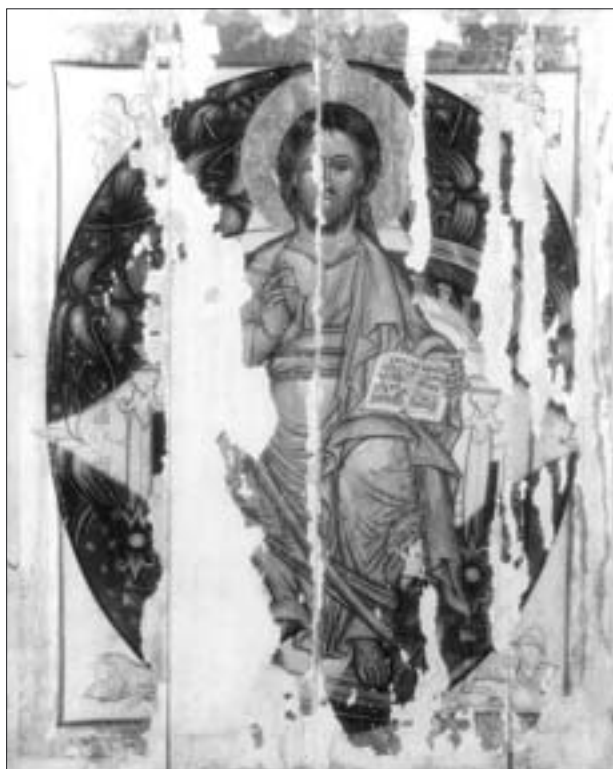
12. Ikona, Spas w Siłach, pocz. XVI w. Stan przed konserwacją. Fot. w podczerwieni J. Giemza.

12. Icon, Our Saviour in Powers, early sixteenth century. State prior to conservation. Photo:infrared, J. Giemza.

Zabiegom konserwatorskim poddano 23 ikony ze zbiorów Działu Sztuki Cerkiewnej, które następnie od listopada 2002 r. do maja 2003 r. prezentowane były na wystawie „Luz de Oriente” w muzeach Santiago de Compostela, Walencji, Barcelony i Saragossy, w ramach cyklu imprez Roku Polskiego w Hiszpanii. Wystawę przygotowały wspólnie: Muzeum-Zamek w Łańcucie, Muzeum Okręgowe w Nowym Sączu i Muzeum Budownictwa Ludowego w Sanoku.
