Problemy restytucji Zamku Królewskiego w Warszawie

Ochrona Zabytków 32/1 (124), 3-18

1979

PROBLEMY RESTYTUCJI ZAMKU KRÓLEWSKIEGO W WARSZAWIE

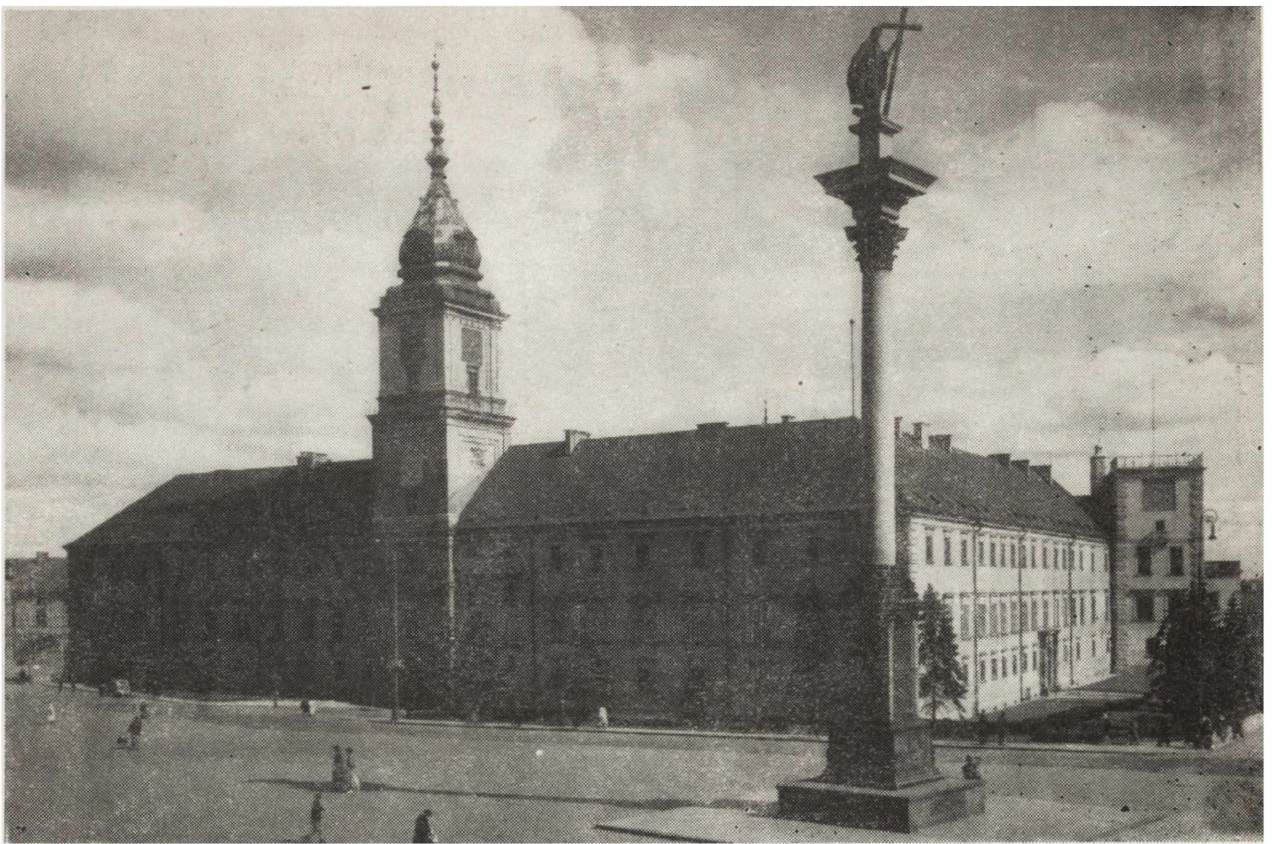
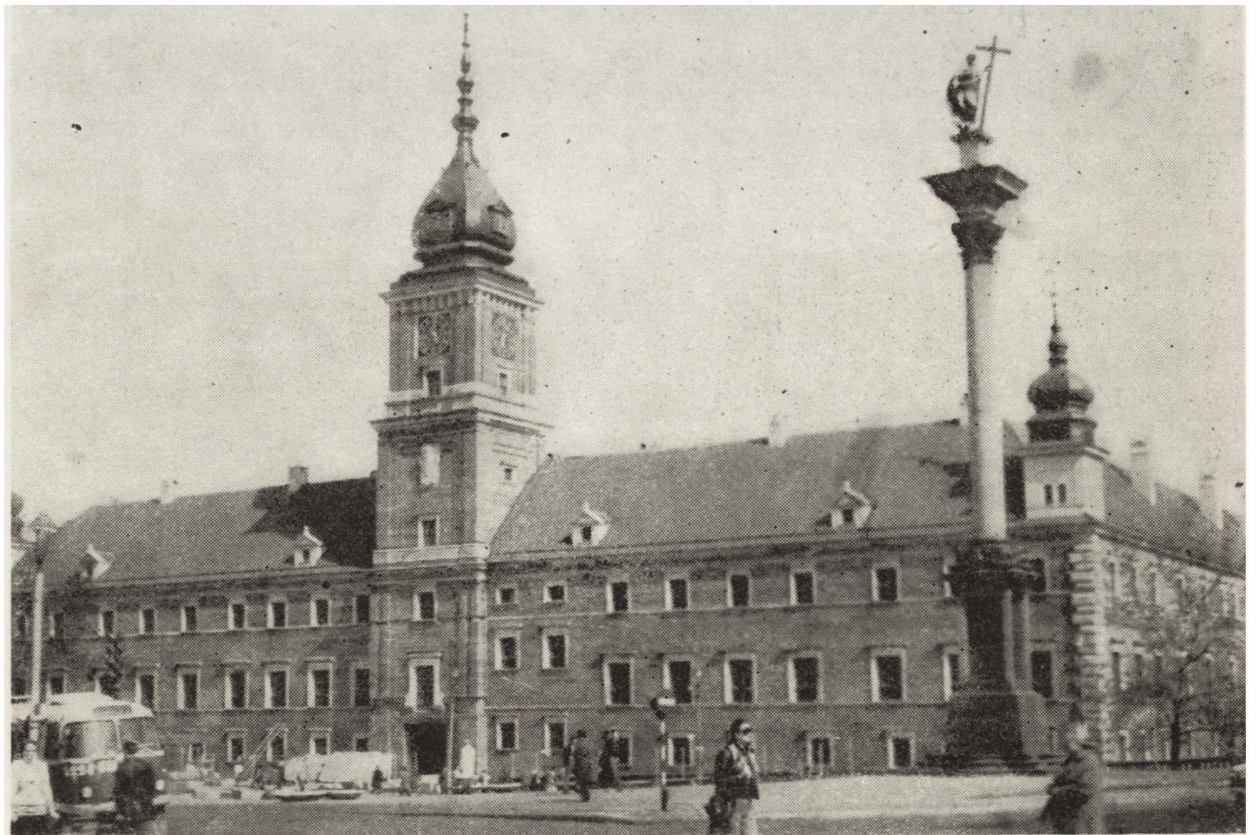
2. Zamek Królewski w Warszawie od strony placu Zamkowego: A — stan sprzed 1938 r.; B — stan na początku 1977 r. (fot. K. Nowiński)
 2. The Royal Castle in Warsaw as seen from the Castle Square: A — condition before 1939, B — condition early in 1977

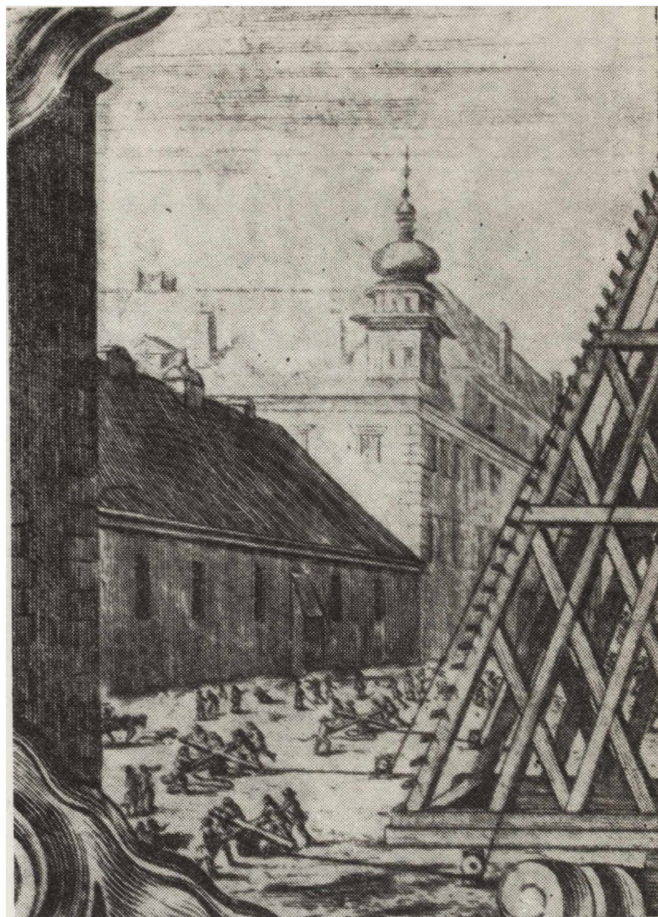
3. Fragment miedziorytu W. Hondiusa z 1646 r. przedstawiający zachodnią fasadę Zamku (fot. M. Kietlińska)

3. Detail of W. Hondius' copperplate from 1646 presenting a west facade of the Castle

Wieżyczkę narożną prawą przedstawia wraz z częścią Zamku sztych W. Hondiusa, według rysunku A. Locciego, wykonany w 1646 r., a ilustrujący ustawienie kolumny Zygmunta III przed Zamkiem⁸.

Sztych Hondiusa dawał tylko ogólną ideę ukształtowania wieżyczek. Opracowanie konkretnej formy wraz z detalem wymagało wielu studiów wariantowych i dyskusji, chodziło bowiem o uzyskanie rozwiązania harmonizującego z wielkim i bogato ukształtowanym hełmem Wieży Zygmuntofskiej.

Wprowadzenie wieżyczek narożnych pociągało za sobą konieczność uzupełnienia i innych elementów w zachodniej połaci dachu, widocznych na sztychu Hondiusa. Zgodnie z tym przekazem umieszczono na dachu cztery lukarny, a kominom zamkowym nadano charakterystyczne zwieńczenia. Ten typ zakończenia kominów zastosowano i na innych kominach części wazowskiej. Dodać należy, że kominy te nie są dekoracyjne, lecz mają istotne znaczenie w systemie klimatyzacji i wentylacji Zamku.

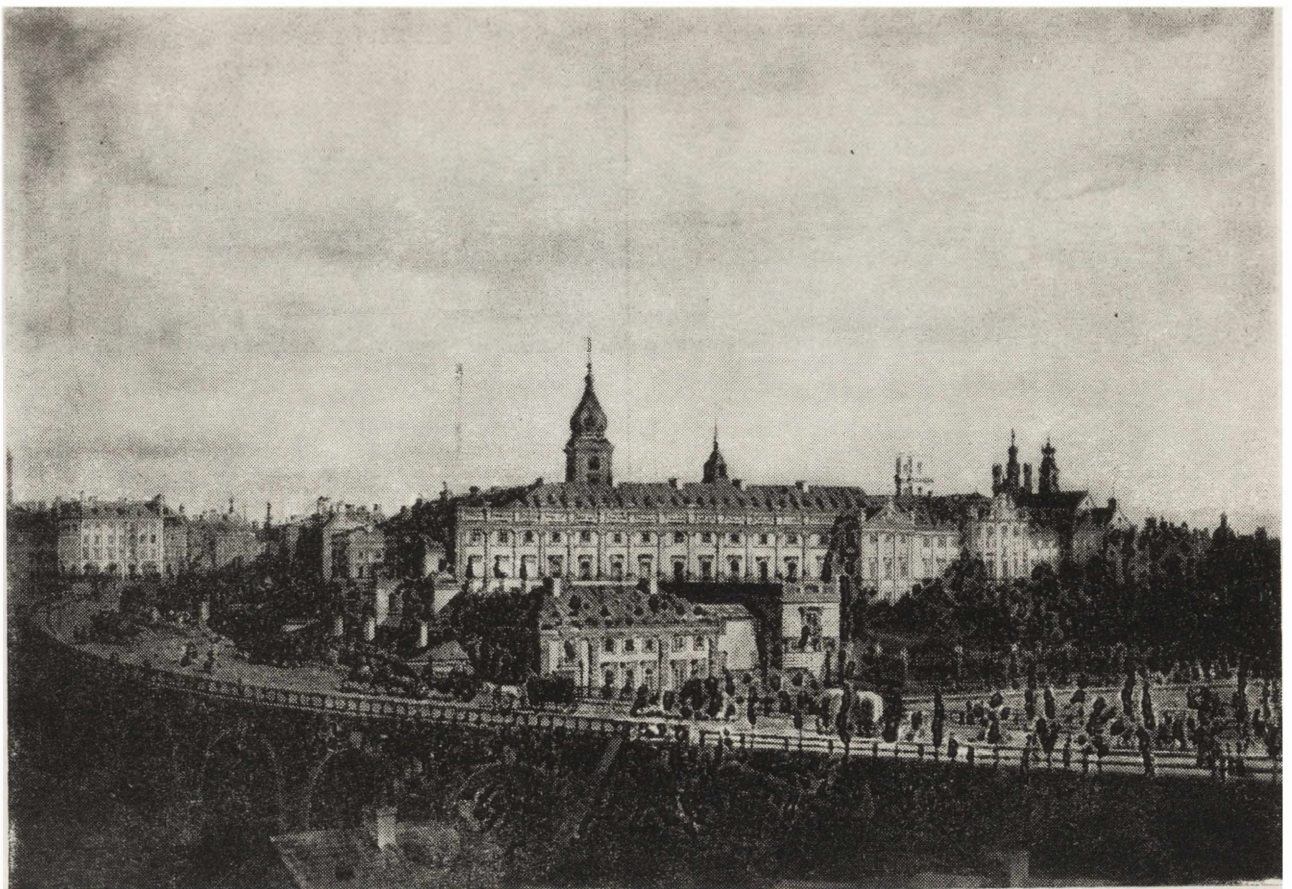
6. Obraz J. Seydlitza z lat 1855—1860 przedstawiający Zamek i Wieżę Grodzką (fot. Z. Tomaszewska)

6. J. Seydlitz's painting from 1855—1866 depicting the Castle and the Grodzka Tower

W tym stanie Wieża Grodzka wraz z przybudówką przetrwała do połowy XIX w. Przy przekształcaniu oblicza Zamku w 1852 r. według projektu L. Coriota Wieża Grodzka otrzymała niską attykę i spłaszczony dach. Przybudówkę obniżono i urządzono na niej taras z tralkową balustradą¹⁵.

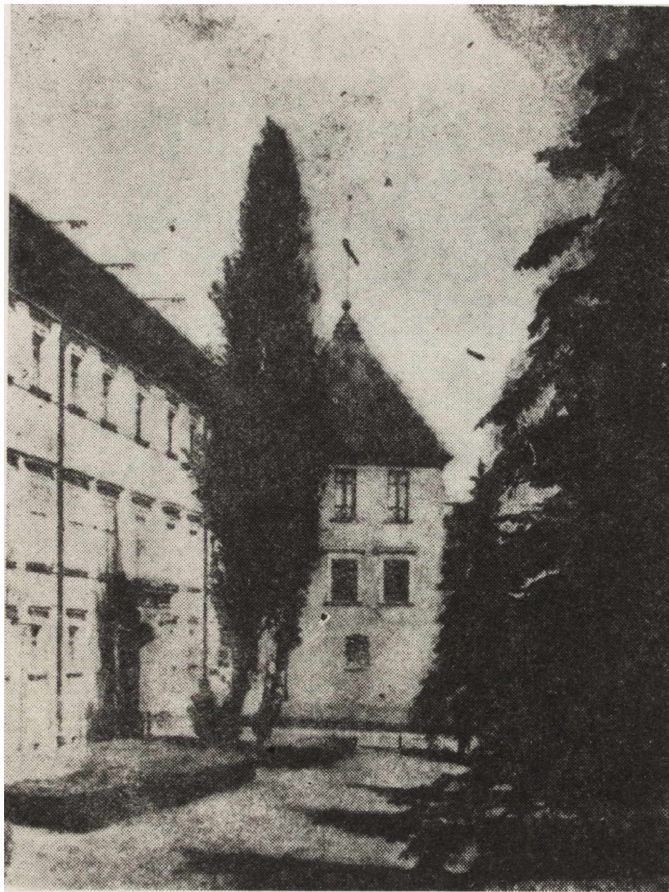
7. Wieża Grodzka po przebudowie według projektu K. Skórewicza w latach 1924—1927 (repr. J. Marczuk)

7. The Grodzka Tower rebuilt in 1924—1927 after a design by K. Skórewicz

W trakcie generalnej restauracji Zamku w okresie międzywojennym Wieża Grodzka przeszła dwa etapy przeobrażeń. K. Skórewicz w latach 1924—1927, nie podwyższając murów, przykrył ją wysokim, namiotowym dachem ceramicznym. Chciał niewątpliwie przywrócić wieży charakter akcentu pionowego w bryle Zamku i wywołać reminiscencję jej średniowiecznego pochodzenia. Przybudówkę pozostawił bez zmian. Radykalnie obeszł się z Wieżą Grodzką działający na Zamku od 1928 r. A. Szyszko-Bohusz. Podwyższył ją przez dodanie górnej kondygnacji zakończonej tarasem z balustradą

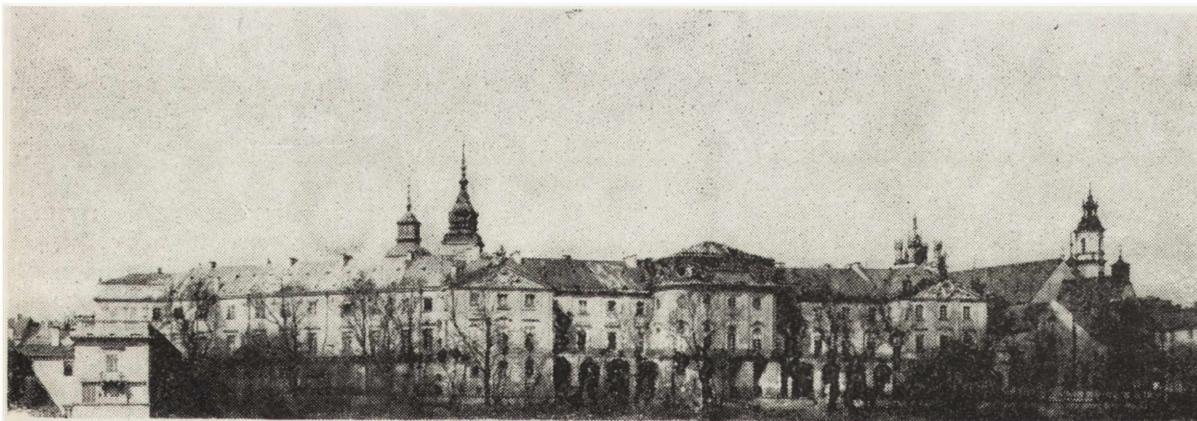
11. Elewacja skrzydła saskiego od strony Wisły, stan przed 1939 r. (fot. S. Rakowski)
 11. Elevation of the Saxonian wing from the Vistula's side, condition before 1939

pasów i obramień okiennych. Elewacja wschodnia, z dominującą częścią saską, odtwarzana jest według stanu przedwojennego, z całym bogactwem rzeźbiarskiego wystroju. W skrzydle tzw. gotyckim pozostawiono biegnący na pierwszym piętrze wzdłuż całej elewacji balkon na wspornikach, który nie widnieje na obrazach Canaletta, lecz powstał zapewne jeszcze w końcu XVIII w. Natomiast wiele dyskusji wywołał balkon przebiegający przed ryzalitem środkowym części saskiej. Kompozycja elewacji saskiej stanowiła zespół architektoniczny z trzema ryzalitami. Środkowy, dominujący, miał zaokrąglone narożniki, boczne były prostokątne. Ryzality łączyły balkony-tarasy na arkadach. Ani w projektach tej elewacji G. Chiaveriego z 1740 r., ani w wariantach C. F. Pöppelmana, J. C. Knöffla i Z. Longuelune'a nie było balkonu przed środkowym ryzalitem¹⁷. Propozycje połączenia bocznych galerii balkonem przed środkowym ryzalitem występują w wariantach przebudowy Zamku opracowanych przez Jakuba Fontanę w okresie 1766—1768, które — jak wiadomo — nie zostały zrealizowane. Balkon tego nie ma na widoku Zamku Canaletta z 1770 r. Zjawia się on jednak w inwentaryzacji H. Szpilowskiego z 1809 r.¹⁸ Można więc sądzić, że został wprowadzony przy przebudowie wnętrza ryzalitu

na Salę Balową w latach 1779—1781. Dla umieszczenia tego balkonu dobudowano do ścian ryzalitu potężne filary, na których położono kamienne płyty balkonu. Zabieg ten był podyktowany zapewne stosowaniem w Sali Balowej porte-fenêtrów.

Po wielu dyskusjach i studiach zdecydowano, że czystość saskiej koncepcji architektonicznej jest najważniejsza w tej jednolitej stylowo elewacji i odstąpiono od przywracania filarów i balkonu. Problem był szczególnie trudny, gdyż odrzucenie balkonu wymagało wprowadzenia murowanych parapetów pod oknami i rezygnacji z porte-fenêtrów w Sali Balowej.

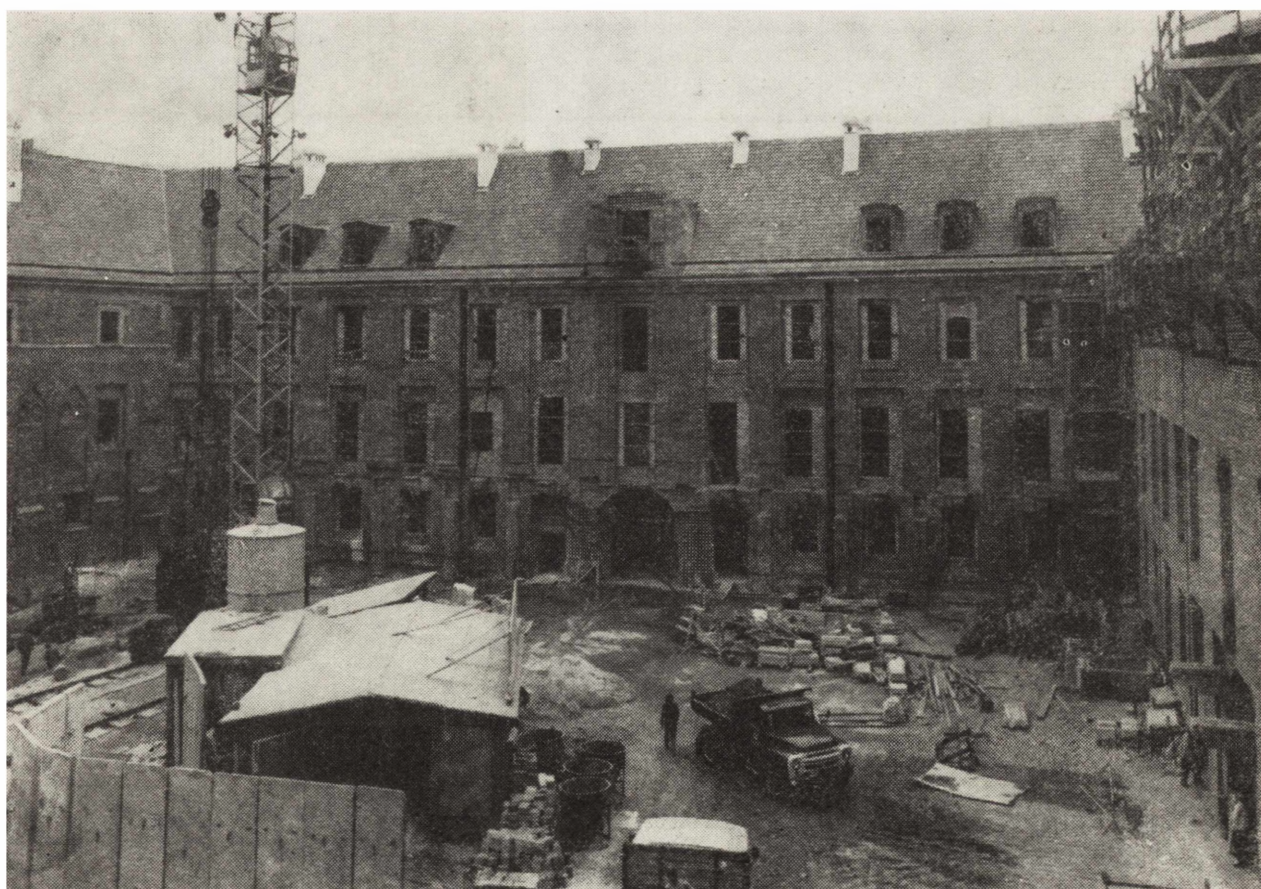
14. Elewacja skrzydła południowego od strony Dziedzińca Wielkiego, stan z 1974 r. (fot. R. Kazimierski)
 14. Elevation of the south wing from the side of the Great Courtyard, 1974 condition

W obu elewacjach z XVIII w. odrestaurowano, z dopełnieniem brakujących elementów, pełny wystrój rzeźbiarski.

Analogicznie odtworzono wielkie tympanony oraz rzeźbiarskie dekoracje obramień otworów okiennych oraz supraport nadokiennych. Prace wykonuje Pracownia Konserwacji Rzeźby PKZ pod kierunkiem artystki rzeźbiarki W. Rostworowskiej.

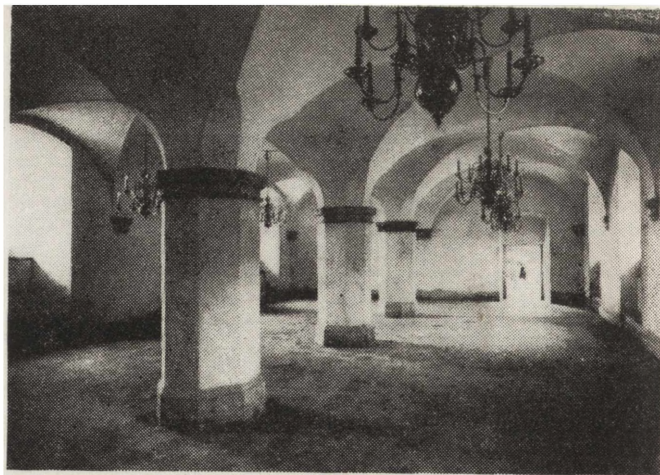
15. Sala o trzech słupach po odbudowie, stan ze stycznia 1977 r. (fot. J. Szandomirski)

15. Hall with three posts, after rebuilding, condition in January 1977

Zakresem ścisłej restytucji objęto również sale na parterze w skrzydle gotyckim, jagiellońskie i wazowskie. Odtworzono tu sklepienia oraz filary przy użyciu ocalałych
