Odkrycie i wstępne wyniki badań łodzi jednopiennej z Jeziora Kromszewickiego, woj. kujawsko-pomorskie

Nalaskowski F., Popek M. 2019. Discovery and preliminary results of research on a logboat from Lake Kromszewickie, Kujawsko-Pomorskie Voivodeship. *Raport 14*, 101-109

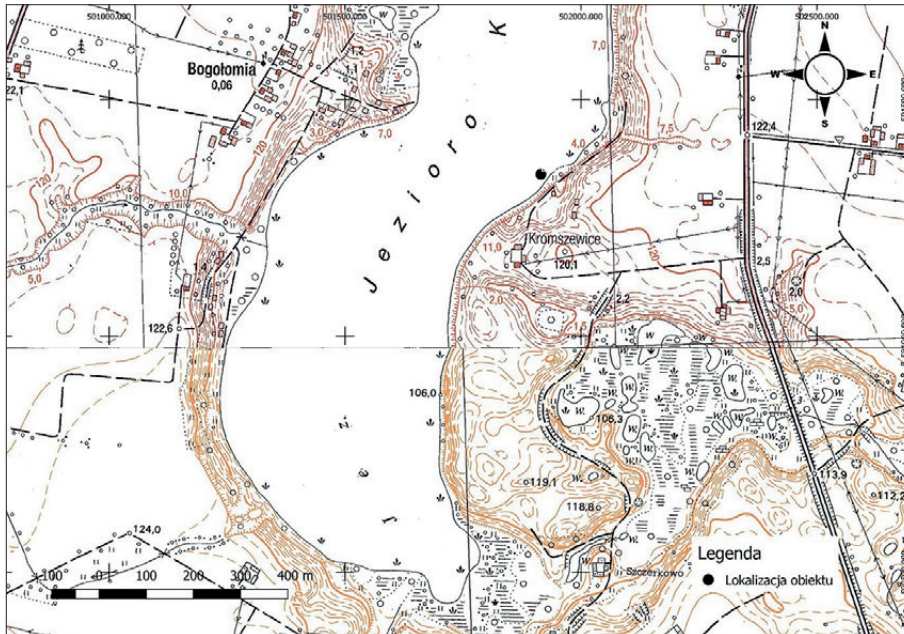
Ryc. 3. Lokalizacja obiektu
(oprac. M. Popek)

Fig. 3. Location of the object
(prepared by M. Popek)

Łódź spoczywa prawie dokładnie w połowie długości jeziora, co więcej w jego przewężeniu. Wydaje się, że ta lokalizacja była naturalnym miejscem ewentualnych przepraw na drugi brzeg. W linii prostej jest to dzisiaj około 300 metrów, najkrótsza droga lądowa (wokół południowego skraju) mierzy dziś blisko 2 800 metrów – w to samo miejsce. Pamiętać dodatkowo należy, że opisywane skraje jeziora, jako dolinki Chodeczanki, mogły być terenem bagnistym, utrudniającym prowadzenie szlaku. W tych okolicznościach przeprawa łodzią na drugi brzeg zdaje się być realna.

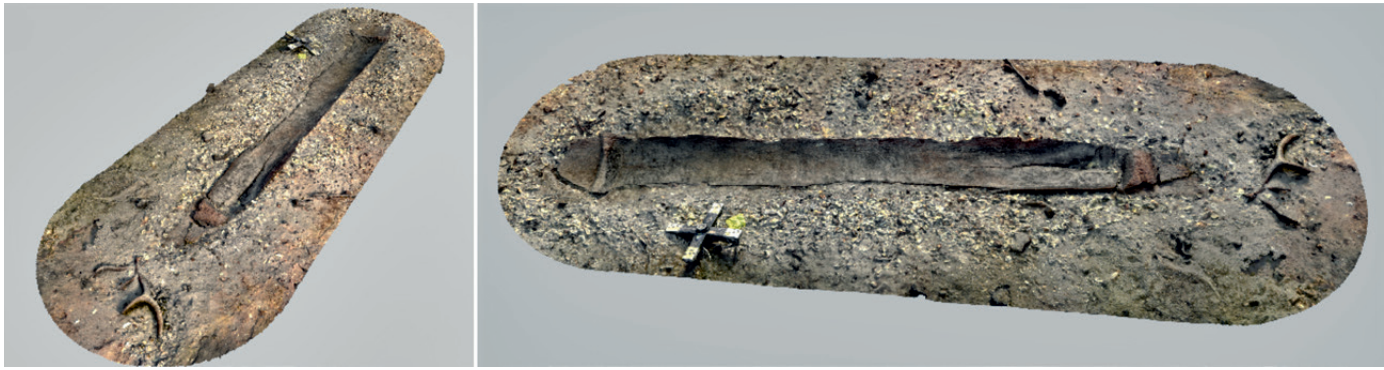
Ryc. 6. Trójwymiarowy model zlokalizowanej łodzi jednopiennej (oprac. F. Nalaskowski)

Fig. 6. Three-dimensional model of the discovered logboat (prepared by F. Nalaskowski)

Takie podejście umożliwiło uzyskanie niezwykle dokładnego modelu odnalezionej łodzi wraz z bliskim otoczeniem. Pozwoliło także poznać formę zabytku, bez konieczności jego wydobycia. W przypadku badań podwodnych bardzo często trudności nastręcza widoczność. Spowodowane jest to z jednej strony ograniczoną przejrzystością wody, z drugiej podnoszeniem się osadów dennych wywołanych ruchami wody powodowanymi pracą nurka. W tym wypadku widoczność nie przekraczała 1,5 metra w poziomie, co sprawiało, że nie sposób było objąć wzrokiem całego stanowiska.

W czasie 45 minut pobytu pod wodą, nurk wykonał film kamerą podwodną w wysokiej rozdzielczości (4k), którego charakter (sposób prowadzenia kamery, kąt ujęć, ustawienia światła, odległość od obiektu itd.) umożliwił wyodrębnienie serii zdjęć (z klitek filmu) wysokiej rozdzielczości. Zadokumentowany obszar miał wymiary około 2,5×6 m. Z uzyskanych 2 500 zdjęć, przygotowano, przy użyciu oprogramowania *Agisoft Metashape*, wysokiej rozdzielczości model, umożliwiając dalsze prace nad zabytkiem.
