Wybrane zagadnienia wykonawstwa przy rekonstrukcji i zabezpieczeniu łaźni rzymskich w Aleksandrii

Ochrona Zabytków 18/4 (71), 43-46

WYBRANE ZAGADNIENIA WYKONAWSTWA PRZY REKONSTRUKCJI I ZABEZPIECZANIU ŁAŻNI RZYMSKICH W ALEKSANDRII

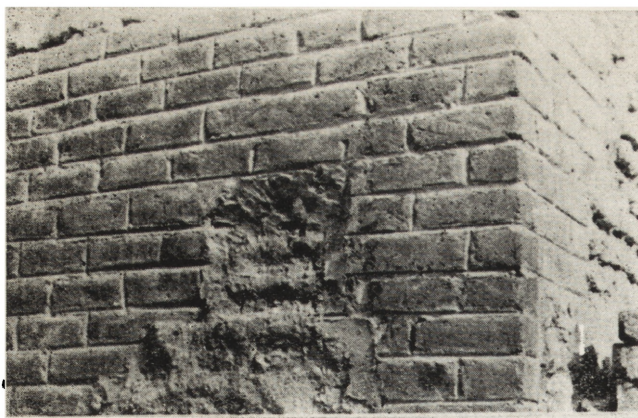
1. Aleksandria, łaźnie rzymskie. Narożnik uzupełniany wg metody próbnej (na wąską spoinę i bez nawiązania poziomów warstw cegły starego i nowego muru)

Mając do dyspozycji wyżej wymienione materiały, należało rozstrzygnąć problem sposobu murowania i sposobu łączenia muru nowego ze starym. Wykonano więc próbę, uzupełniając narożnik w cegle na zaprawie z domieszką cementu i stosując wąskie spoiny pełne, przeprowadzone bez nawiązania w poziomie do spoin starego muru. Lico nowego muru cofnięte było na około 2 cm od lica oryginalnego. W miejscu styku starego i nowego muru starano się dojść nowym możliwie jak najbliżej, nie uzupełniając niczym powstałej między nimi przestrzeni (il. 1). Przy zastosowaniu tej metody nie osiągnięto jednak pożądanego efektu plastycznego potraktowano ją więc jedynie jako próbę, stosując później z pewnymi modyfikacjami do uzupełniania zwietrzałych fragmentów w płaszczyźnie ścian, jedynie tam, gdzie nie występowały narożniki (il. 2).

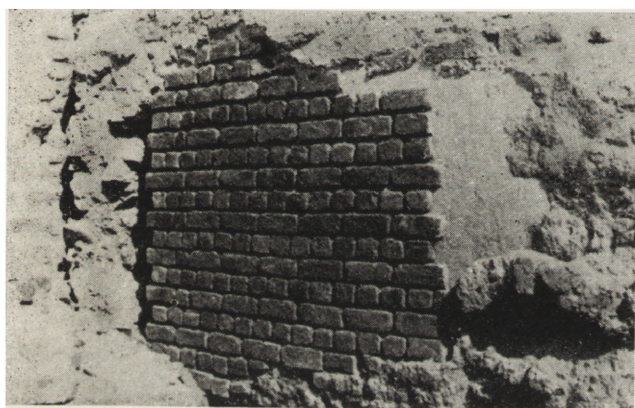
2. Aleksandria, łaźnie rzymskie. Uzupełnienie w płaszczy muru

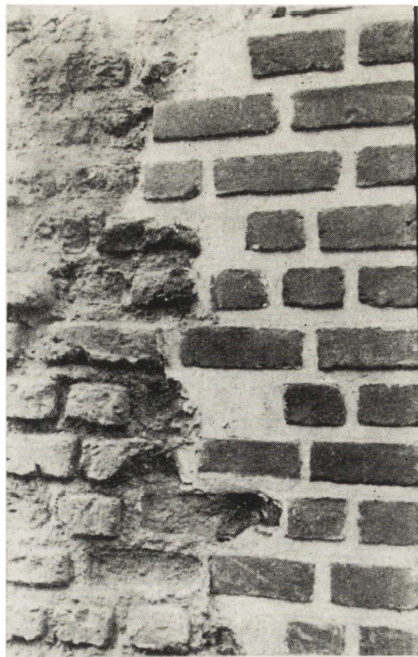
3. Aleksandria, łaźnie rzymskie. Styk muru starego i nowego, murywanego z nawiązaniem poziomów — stan po wykończeniu i oczyszczeniu uzupełnień

Próbkę drugą metodą, według której prowadzono dalej roboty, wykonano na innym narożniku, stanowiącym jednocześnie opór łuku również poddanego rekonstrukcji. Metoda ta polegała na nawiązywaniu w poziomie rzędów starej i nowej cegły oraz wyrównywaniu różnic w wymiarach cegły grubościami spoin. Murowano na zaprawę wapienną z nieznaczną domieszką cementu dla uzyskania ciemniejszego odcienia spoiny. Przy sposobie tym grubość spoiny poziomej zależała od grubości spoiny w murze starym i od różnicy w wymiarze cegły starej i nowej. Wynosiła ona przeciętnie od 2 do 4 cm. Grubość spoiny pionowej była równa i wynosiła ok. 3 cm. Przestrzeń pomiędzy mu-

rami starymi a częścią uzupełnioną wypełniano zaprawą tak by wyraźnie czytelna była granica części nowej i starej (il. 3). Jak poprzednio, tak i tym razem lico nowego muru było cofnięte o ok. 2 cm w stosunku do lica oryginalnego.

Sposób ten dał pożądane wrażenie jednolitości materiałowej części rekonstruowanej ze starą przy jednocześnie bardzo dobrze widocznej i czytelnej granicy elementów stanowiących uzupełnienia. Z punktu widzenia wykonawstwa praca była bardzo trudna, gdyż oryginalne lico bardzo rzadko trzymało pion, warstwy nie były poziome i mur nawet w częściach zachowanych był poważnie uszkodzony przez czynniki atmosferyczne. Konieczne wytracenie różnic w pionie i w poziomie, tak by część nową dowiązać do starej, musiało odbywać się stopniowo i na niewielkich odległościach. Zmuszało to murarza do sprawdzania pionem i poziomnicą każdej kładzionej cegły i zakładanej spoiny. Rolę odgrywały tu już przesunięcia

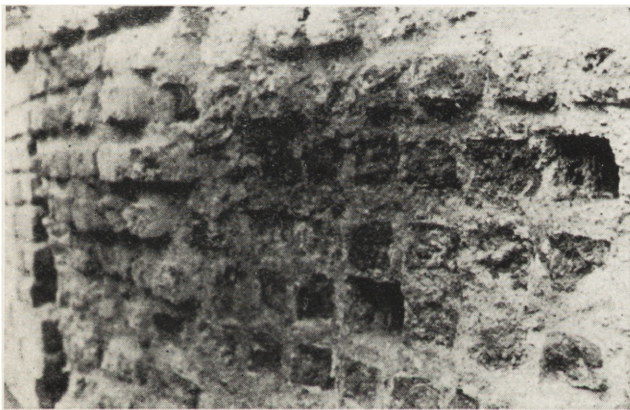
5. Aleksandria, łaźnie rzymskie. Gniazda do obsadzenia przewiązek, wykute w starym murze

rzędu 5 mm. Zmienną grubość spoiny poziomej uzyskiwano przez nakładanie zaprawy według specjalnie przyciętej listwy drewnianej, składanej z segmentów długości jednej cegły. Każda cegła była starannie dobierana, tak by gładszą stroną widoczna była od lica muru. Po zakończeniu prac murarskich wszelkie nierówności spilowywane były specjalną tarką przez odpowiednio przyuczonego pracownika. Ponadto spoiny wyrównywane i wygładzane były ze szczególną starannością szpachlami, tak by lico zaprawy było gładkie i równoległe do lica muru. Przy grubości spoin równej czasami $\frac{2}{3}$ grubości cegły ich dokładne wykończenie grało specjalnie dużą rolę. W ten sam sposób wykańczano następnie styk nowego muru ze starym. Ponieważ różnica między licami wynosiła 2 cm, a spoina cofnięta była jeszcze o ok. 1 cm powstała stąd różnica na styku muru starego z zaprawą dawała rysujący się ostro cień, który podkreślał podział na część oryginalną i rekonstruowaną, il. 4 przedstawia taki mur przed wszystkimi czynnościami „kosmetycznymi”. Na il. 3 ukazano podobny fragment po spoinowaniu, myciu i wykańczaniu styku. W wypadkach gdy dostawiano tylko lico o grubości mniejszej niż $\frac{1}{2}$ cegły, aby zapewnić przewiązanie muru nowego ze starym, wykuwano w nim gniazda, w których obsadzano przewiązki. Ponieważ wysokość murowania nigdy nie przekraczała 2 do $2\frac{1}{2}$ m, osiadanie muru nie było dla tych przewiązek szkodliwe (il. 5).

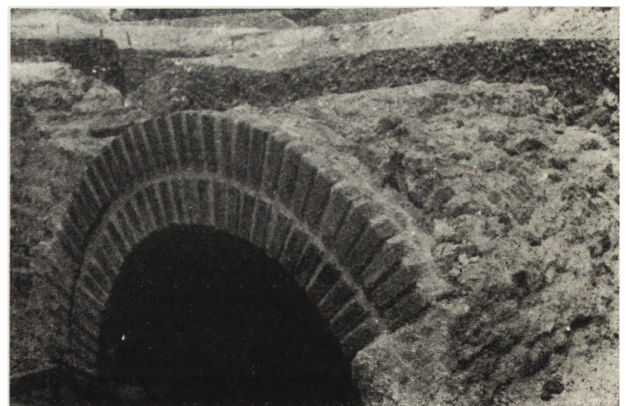
7. Aleksandria, łaźnie rzymskie. Uzupełnione czoło sklepienia. W lewym rogu dolnym widoczny fragment zachowany

Trzecim poważnym zagadnieniem, które należało rozwiązać było zabezpieczenie kolebkowego sklepienia ceglano, przekrywającego przejście w murze o szerokości ok. 2,70 m. Sklepienie to o grubości ok. 60 cm miało wykruszo-

ne oba czoła i posiadało, liczne pęknięcia przez całą grubość łuku, co groziło po odjęciu stempli rozpadnięciem się jedyne sklepienia, zachowanego w tej części łaźni. Po dokładnym przemyciu wodą pod ciśnieniem wszystkich szpar, pęknięcia zostały od spodu zaklejone gipsem i zalane od góry płynnym cementem. Następnie w wykute uprzednio otwory założono klamry stalowe z pręta zbrojeniowego $\varnothing 10$ mm i zabetonowano. W ten sposób wzmocniona została część zachowana i zapewnione bezpieczeństwo dla ludzi pracujących pod sklepieniem. Nie trzeba dodawać, że całość prac związanych z umocnieniem sklepienia wykonywana była na bardzo dokładnie dopasowanej krążynie drewnianej, którą wsuwano pod łuk stopniowo, równoległe ze zdejmowaniem prowizorycznych stempli, założonych w czasie prac wykopaliskowych. Następną pracą było uzupełnienie sklepienia od czoła, po obu jego stronach. Na podstawie studiów pozostałych łuków i łęków, zachowanych w innych częściach łaźni, a pochodzących z tego samego okresu, stwierdzono, że warstwy były oryginalnie murowane oddzielnie i że nie zachowywano ciągłości spoin promienistych. Różnice w wielkości cegły rzymskiej i obecnie używanej wyrównano przez pogrubienie spoiny obwodowej wewnętrzonej (il. 7). Zachowany fragment oryginalnego czoła sklepienia (widoczny w lewym rogu zdjęcia) ma lico o 2 cm wysunięte w stosunku do części zrekonstruowanej. Styk starej części

sklepienia z dobudowanym czołem zatarto zaprawą, tak jak przy uzupełnieniach ścian i narożników. Jeżeli idzie o wykonawstwo, to konieczne było zachowanie takiej samej precyzji, jak w poprzednio opisanych robotach, z tą różnicą, że dostawiane czoła łuków odgrywały tu rolę konstrukcyjną jako wzmocnienia sklepienia od strony czołowej. Z tego względu zwrócono szczególną uwagę na prawidłowe wiązanie cegieł we wnętrzu części dostawianej, na dobre przygotowanie zaprawy i odpowiednią wilgotność cegły.
