Danuta Czapczyńska

Dlaczego giną świeckie witraże w Krakowie?

Ochrona Zabytków 41/2 (161), 132-136

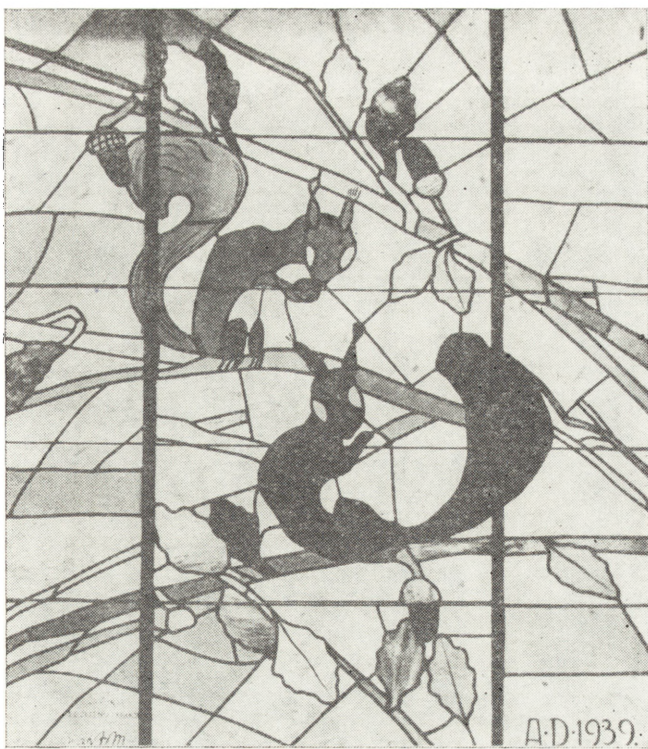
1. „Wiewiórki” – dobrze zachowany witraż w kamienicy przy ul. Smoleńsk 43, wyk. zakład S. G. Żeleńskiego, 1939 r. (fot. W. Komorowski)

1. „Squirrels”, a well preserved stained-glass window in a tenement house at 43, Smoleńsk st., made by S. G. Żeleński's workshop, 1939

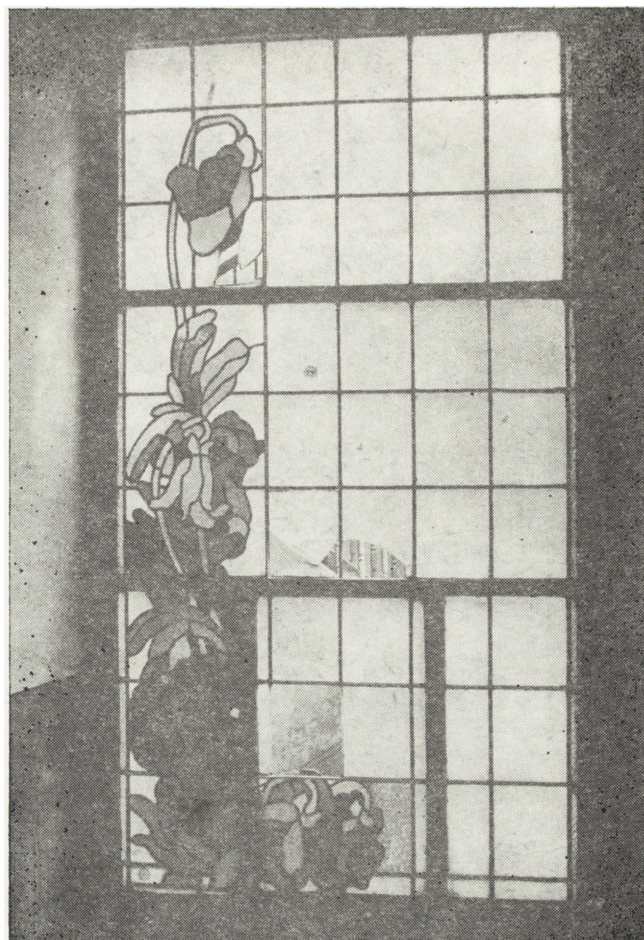
2. Witraż z motywem bratków w kamienicy przy ul. Długiej 6, wyk. zakład S. G. Żeleńskiego, ok. 1908 r. W wielu wypadkach tak zaczyna się proces niszczenia (fot. R. Kisiel)

2. A stained-glass window with a theme of pansies in a house at 6, Długa st., made by S. G. Żeleński's workshop, ca 1908. The process of destruction starts in many cases in this way

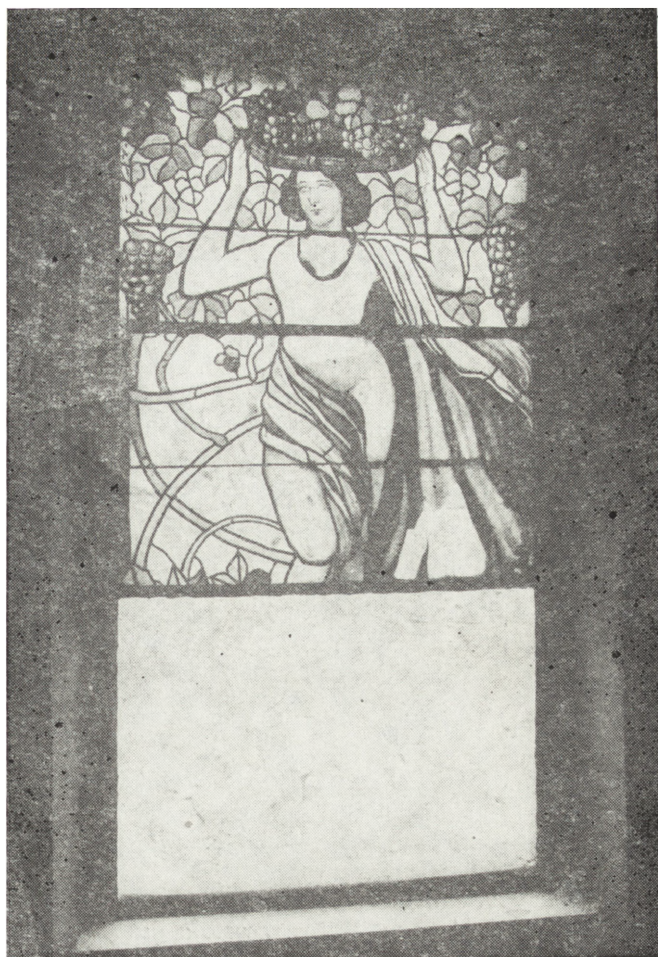
3. „Flora” – witraż w kamienicy przy ul. Waryńskiego 12A, pocz. XX w. Brakującą dolną partię witrażu zastąpiono szkłem przezroczystym; rażące uzupełnienie ubytku (pod szyją kobiety) kawałkiem grubego, żółtego szkła (fot. R. Kisiel)

3. „Flora” – a stained-glass window in a house at 12A, Waryńskiego st, from the beg. of the 20th cent. The missing bottom part of the windows has been replaced with transparent glass. A blatant making-up of the missing part (under the neck of the woman) with a piece of thick yellow glass

⁸ Widać to np. w witrażach znajdujących się w kamienicach przy ulicach: L. Waryńskiego 12A, Rękawka 9, Szpitalnej 40 (wszystkie z początku XX w.), Królowej Jadwigi 94 (lata trzydzieste XX w., sygnowany przez Kusiaka).

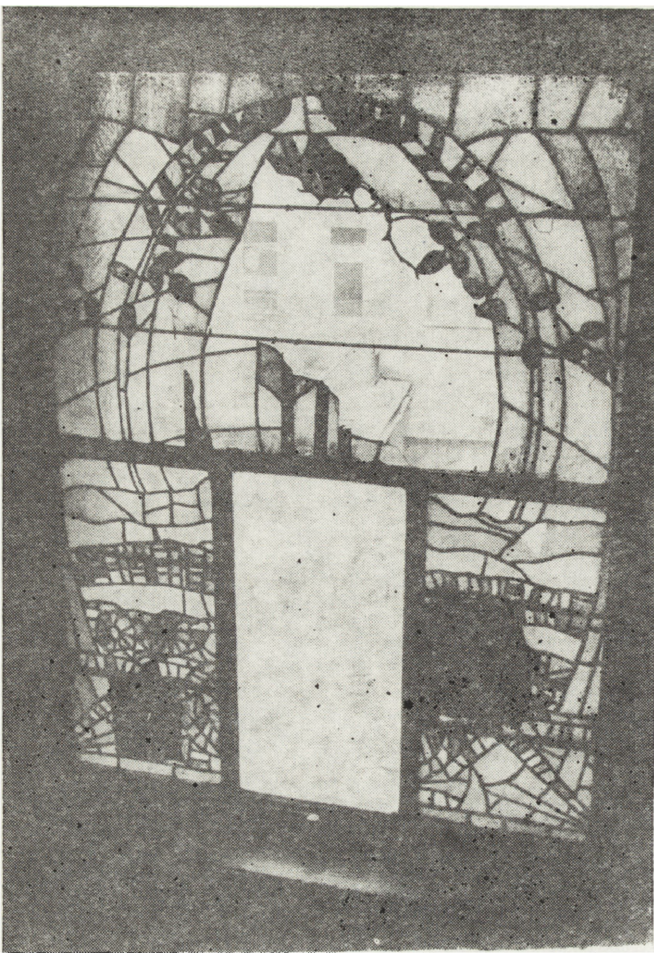
4. Witraż o motywach floralnych w kamienicy przy ul. Długiej 10, ok. 1906 r. Brakującą środkową kwaterę w dolnej partii witrażu zastąpiono szkłem przezroczystym; w górnej partii – ubytek znacznej części powierzchni witrażu, zniszczona konstrukcja metalowa (fot. R. Kisiel)

4. A stained-glass window with floral motifs in a house at 10, Długa st., ca 1906. The missing middle quarter in the bottom part of the glass has been replaced with transparent glass; in the upper part, the missing part of the major part of window's surface, destroyed metal construction

⁷ Do szczególnie zaniedbanych należą witraże w kamienicy przy ul. Słowackiego 7 (ok. 1899), Długiej 10 (ok. 1906), Karmelickiej 66 (przed 1914).

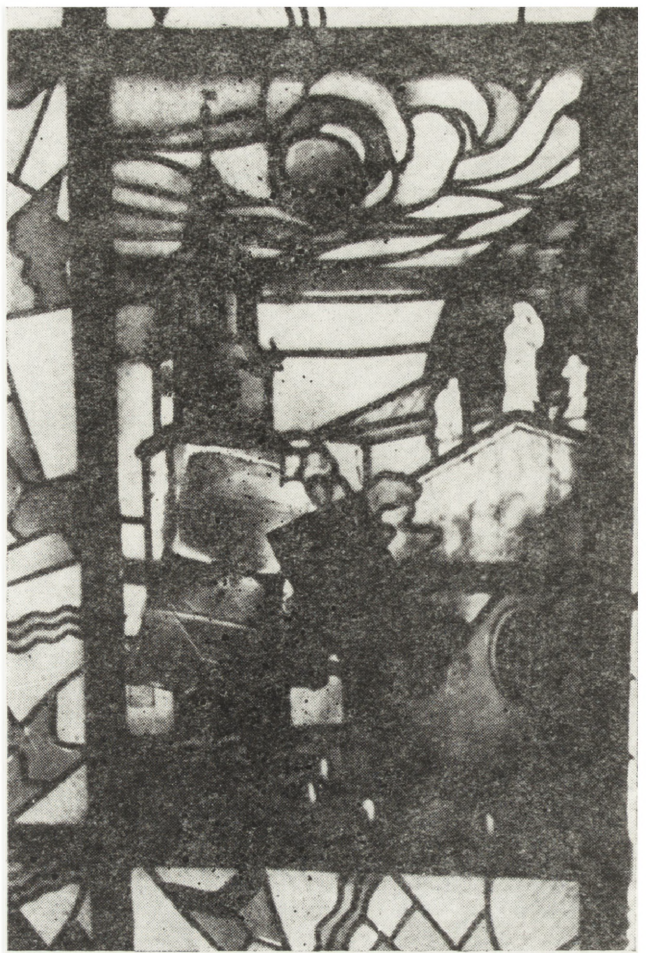
5. Witraż z przedstawieniem kościoła Św. Wojciecha i wieży ratuszowej w Krakowie, w kamienicy przy ul. Królowej Jadwigi 94, wyk. zakład J. Kusiaka, ok. 1930 r. Ubytki szkła uzupełniono kawałkami tektury (fot. W. Komorowski)

5. A stained-glass window depicting St Adalbert's Church and Town Hall's tower in Cracow in a house at 94, Królowej Jadwigi st., made by J. Kusiak's workshop, ca 1930. Missing parts of the glass have been made up with pieces of card board

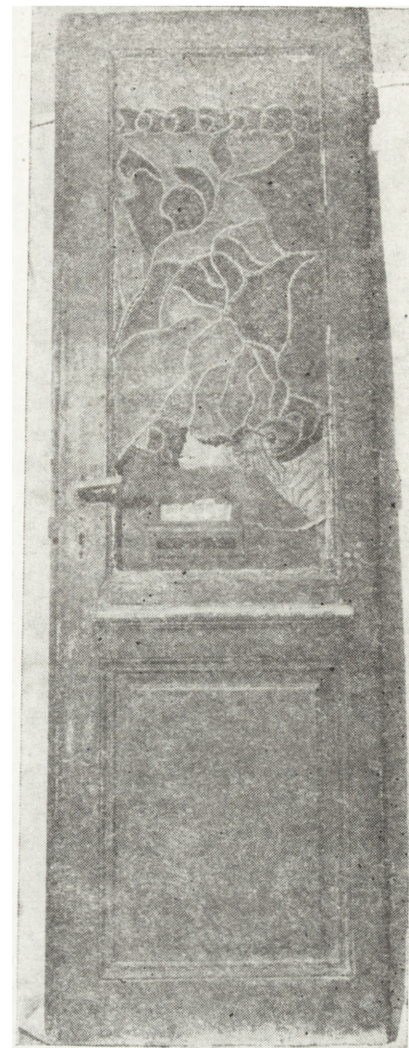
7. Drzwi z witrażem w domu przy ul. S. Batorego 12, wyk. zakład S. G. Żeleńskiego – stan przed konserwacją (fot. J. Gajdziński)

7. Doors with a stained-glass window in a house at 12, S. Batorego st., made by S. G. Żeleński's workshop – condition before conservation

Konserwacji Zabytków⁹. Jej inicjatorem był Leszek Heine, obecnie szef pracowni. Do dokonań jego zespołu wspomaganego przez konsultanta – historyka sztuki, Aldonę Sudacką należy konserwacja kompletu witraży zachowanych w domu przy ul. S. Batorego 12 (proj. J. Bukowski, wyk. zakład Żeleńskiego, pocz. XX w.) oraz bogatego zespołu pochodzącego z Grand Hotelu. Obydwa wymienione zespoły witraży wymagają oczyszczenia, przeołowienia oraz uzupełnienia ubytków szkła. Pracom konserwatorskim towarzyszyło opracowanie pełnej dokumentacji zabiegów w formie opisowej i fotograficznej. Należy podkreślić szczególnie znaczenie drugiej z wymienionych form, tzn. serwisu fotograficznego, który przede wszystkim w fazie dokumentacji stanu przed konserwacją powinien być wykonany w kolorze.
