# Bohdan Rymaszewski

## Prace konserwatorskie - miasto Toruń 1958-1964

Ochrona Zabytków 18/3 (70), 58-70

*Prace konserwatorskie — miasto Toruń  
1958 — 1964 \**

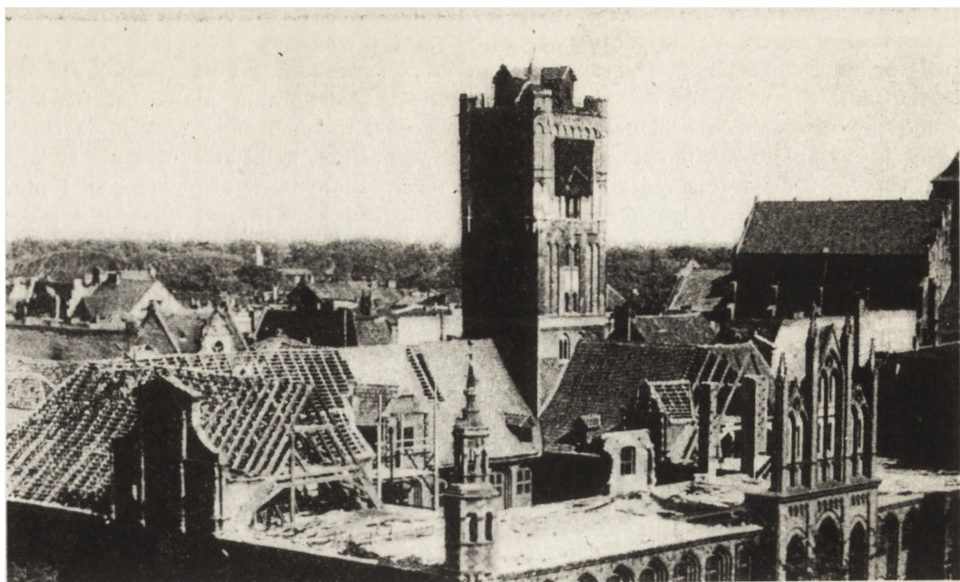
2. Toruń. Ratusz Staromiejski — stan w czasie remontu (Fot. A. Jarmułowicz)

Ratusz Staromiejski<sup>2</sup>. Budynek ceglany z kamiennymi elementami zdobnymi, będący jednym z najwspanialszych przykładów miejskiej architektury monumentalnej w pld. Europie (XIII—XIV—XVII—XVIII w.). Prace remontowe w tym obiekcie — obok zamierzeń ratowniczych — zakładały adaptację budynku na potrzeby wielodziałowego Muzeum Okręgowego. Wychylenie z pionu ścian zewnętrznych, znaczne ugięcia stropów i spękania sklepień świadczyły o alarmującym stanie technicznym budynku, co sygnalizowano już w XIX w. oraz przez cały okres międzywojenny i lata okupacji. W tym czasie wykonywano szereg prac remontowych, niestety nie dość skutecznych, a nawet w niektórych wypadkach przynoszących odwrotny skutek, jak np. roboty wykonane w latach 1931—33 przez Konfraternię Artystów, kiedy to obniżono poziom posadzki tzw. piwnicy gdańskiej. Spowodowało to rozluźnienie słabo związanych fundamentów pod kolumnami, a w dalszej konsekwencji spękanie sklepień. Wprawdzie wykonano wówczas od razu wzmocnienie fundamentów, ale nie usunięto spękań. Po drugiej wojnie światowej zajęcie przyziemia nad tą piwnicą na składnicę archiwalną przyczyniło się do powiększenia zarysowań. Biorąc pod uwagę pojawienie się rys także w innych częściach budynku i ugięcia stropów, w 1955 r. wykonano najpilniejsze prace zabezpieczające, polegające na podstemplowaniu sklepień i usunięciu z poddasza

gruzu (ok. 300 ton). Jednocześnie przystąpiono do opracowania dokumentacji dla remontu i adaptacji całego ratusza. Prace remontowe trwały w latach 1957—64 i objęły m.in. wymiany drewnianych stropów na ogniotrwałe Klein i Ackerman (na I i II piętrze). Założono nową stalową więźbę dachową na miejsce drewnianej z 1727 r., która rozpierała mury i mimo że posiadała wartość zabytkową, konstruktor stanął na stanowisku, że nie sposób bez jej usunięcia zabezpieczyć skutecznie całego gmachu (il. 2). Dla zapobieżenia dalszym wychyleniom się z pionu murów obwodowych strop poddasza wykonano jako usztywniającą płytę żelbetową. W przyziemiu i w piwnicach naprawiono sklepienie. Dokonano też wymiany oszkleń, przy czym utrzymano kilka zachowanych XVIII-wiecznych. Prace te wykonał artysta witrażysta mgr E. Kwiatkowski. Przy remoncie usunięto wiele niezabytkowych ścianek i przepierzeń, przez co odtworzono pierwotne rozplanowanie licznych pomieszczeń, a przede wszystkim tzw. Wielkiej Sali na I piętrze, gdzie podwieszono na dźwigarach stalowych polichromowane belki drewniane z 2 ćwierci XVIII w., które pierwotnie istniały w tym pomieszczeniu. Jednakże część belek została zniszczona w XIX w., tak więc strop Wielkiej Sali musiano uzupełnić pewną ilością belek pochodzących z innych pomieszczeń tego piętra. W sali tej wykonano rekonstrukcję posadzki marmurowej, przez co uzyskano stan zbliżony do istniejącego w XVIII w. (il. 3). W trakcie prac budowlanych odkryto m.in. w przyziemiu skrzydła wsch. ślady dawnych kramów i zrekonstruowano część takiego kramu. Prace budowlane wykonało Zjednoczenie Budownictwa Mieszkaniowego przekształcone w Toruńskie Przedsiębiorstwo Bud. Ogólnego. Projekty przygotowało PKZ Toruń (architektura — prof. dr inż. arch. Stefan Narębski, Aleksandra Pawłowska, Ry-

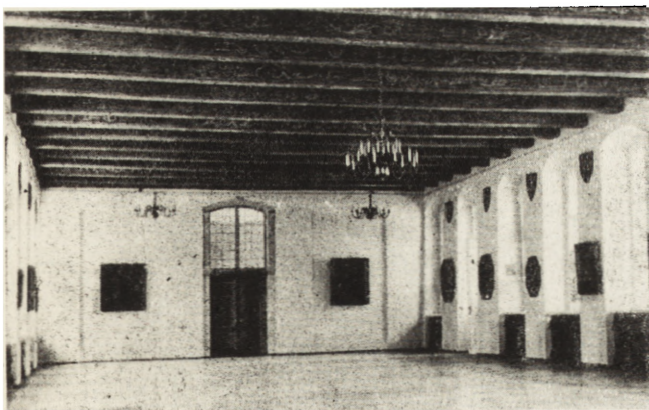
3. Toruń. Ratusz Staromiejski, Wielka Sala I piętra — stan po remoncie (Fot. Alojzy Czarnecki)

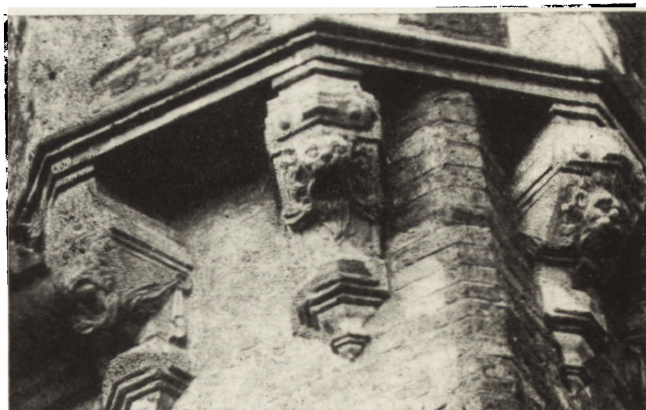
4. Toruń. Ratusz Staromiejski, renesansowa kamieniarka przy wieżyczce narożnej — stan po konserwacji (Fot. Alojzy Czarnecki)

szard Pawłowski, Henryk Pawłowski, I. Baranowska, konstrukcja — mgr inż. H. Kossak-Kosicki). W trakcie robót odsłonięto we wnękach na wieży na wysokości II piętra (obecnie pod dachem — na skutek przebudowy z początku XVII w.) czarno-biało-czerwoną geometryczną średniowieczną dekorację malarską. Stwierdzono również, że lico ceglane posiadało pierwotnie monochromię w kolorze czerwonym. Odsłonięto też, ukryte dotychczas pod podsufitką, belki stropowe z 2 ćwierci XVIII w. z dekoracją malarską o ornamentyce roślinnym, w skrzydle pld. i pln. W 1961 r. przeprowadzono konserwację renesansowej kamieniarki wieżyczki pld.-zach. (il. 4). Dokonano usunięcia kitów cementowych i oczyszczenia kamienia, wykonując kity ze sztucznego kamienia (wypełniacz — sproszkowany kamień ze sztucznymi żywicami). Całość impregnowano sztucznymi żywicami. W 1963 r. wykonano także konserwację plafonu z 2 ćwierci XVIII w., malowanego olejno na płótnie. W 1964 r. przeprowadzono konserwację dwóch portali barokowych w pomieszczeniach na I piętrze skrzydła pln., polegającą na usunięciu z powierzchni zaprawy cementowej i uzupełnieniu ubytków zaprawą gipsową, modyfikowaną za pomocą żywic sztucznych.

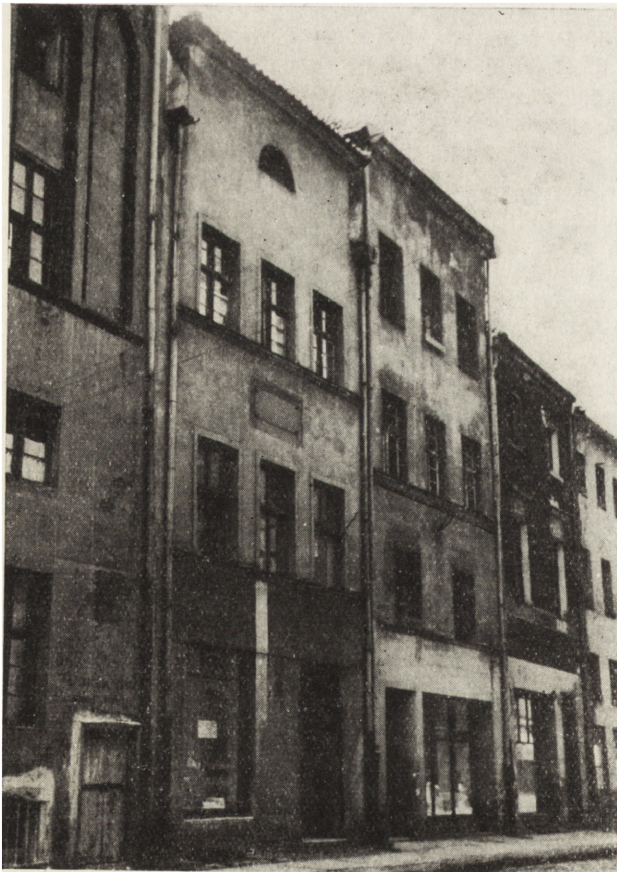
5. Toruń. Dom Kopernika, ul. Kopernika nr 17 — stan przed podjęciem prac konserwatorskich (Fot. P.K.Z. — Toruń)

Kamienica ul. Kopernika 17 — miejsce urodzenia Mikołaja Kopernika. Ceglana z II poł. XV w., radykalnie przebudowywana w XVIII i XIX w. (il. 5). W związku z obchodami Tysiąclecia Państwa Polskiego w 1960 r. urządzono w niej pomieszczenia dla wystaw poświęconych Mikołajowi Kopernikowi, w związku z czym przeprowadzono remont kapitalny budynku, użytkowanego dotychczas na cele mieszkaniowe. Wymieniono w 70% stropy na I i II piętrze oraz poddaszu. Wykonano nowe tynki i stolarkę. Jednocześnie z fasady skuto tynk i odsłonięto elementy gotyckie z II poł. XV w. (trzy półkolistie zamknięte profilowane wnęki, biegnące na wysokości I i II piętra, ostrołuczna blenda na styku z budynkiem nr 19 oraz część okna na parterze i fragment portalu zamkniętego ostrołukiem) (il. 6). Wymienione fragmenty posiadały przetrwałe w znacznym procencie dekoracje malarskie na tynku, o dobrze zachowanym rysunku maswerkowym oraz źle zachowanych partiach barwień. Gotyckie tynki utrwalono już w momencie odkrywania przez podklejenie pęcherzy (wyk. PKZ Toruń). Konserwację cegieł przez nasączenie roztworami żywicy sztucznych wykonali studenci Katedry Technologii i Technik Malarskich Wydziału Sztuk Pięknych pod kierunkiem doc. L.

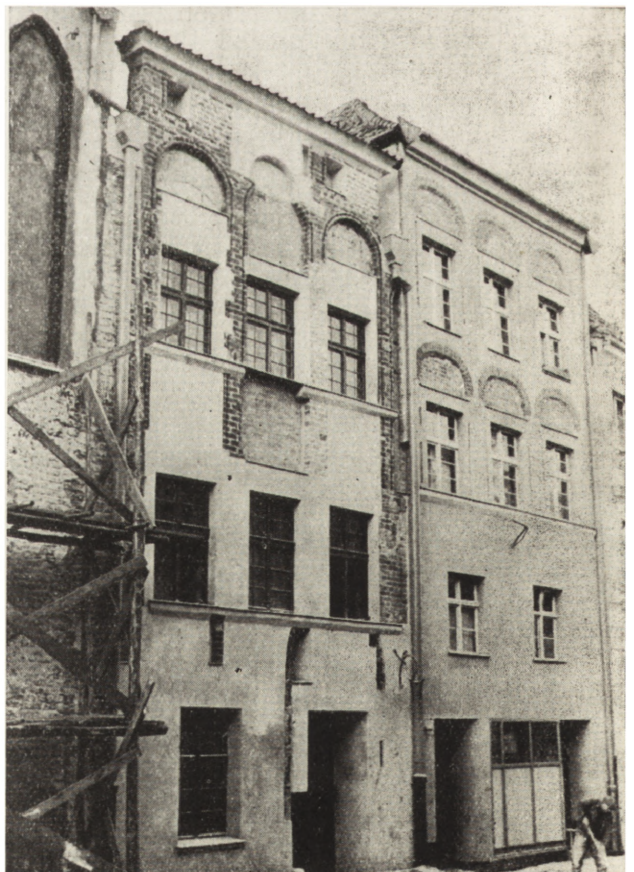
6. Toruń. Dom Kopernika, ul. Kopernika nr 17 — stan z 1960 r. po częściowym odsłonięciu gotyckich fragmentów elewacji (Fot. P. K. Z. — Toruń)

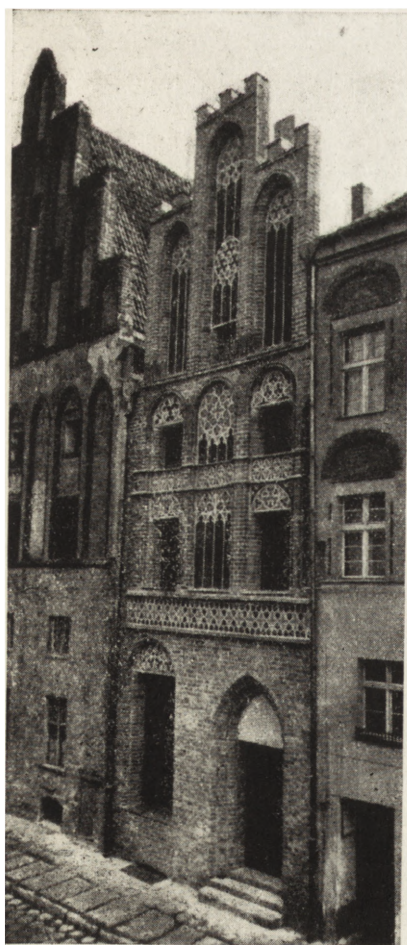
9. Toruń. Dom Kopernika, ul. Kopernika nr 17 — schemat rekonstrukcji dekoracji malarskiej w blendach na elewacji. 1 — tynk z autentyczną polichromią, 2 — 2 cm izolacyjna warstwa powietrza, 3 — siatka, 4 — nowy tynk ze zrekonstruowaną dekoracją malarską

Torwirta i mgra J. Wolskiego (il. 7). W 1963 r. z uwagi na historyczne znaczenie obiektu przyjęto koncepcję pełnej rekonstrukcji fasady, rekonstruuując szczyt, przywracając pierwotną formę otworom, rekonstruuując nadławia ze sztucznego kamienia oraz wprowadzając na II piętrze okiennice. Jako uzupełnienie prac budowlanych wykonano rekonstrukcję polichromii fasady (il. 8). Dla uniknięcia punktowania na autentycznym tynku, przykryto gotyckie fragmenty nowym tynkiem na siatce odsuniętej na 2 cm od autentycznego (il. 9). Na nowym tynku wykonano rekonstrukcję dekoracji malarskich wg średniowiecznego wzoru, pozostawiając dwa autentyczne fragmenty (na fryzie poziomym oraz w blendzie ostrołucznej). Równoległe do prac na fasadzie dokonano rekonstrukcji pierwotnego układu wnętrza, przebudowanego całkowicie w XIX w. Nie zachowało ono pierwotnego wystroju, wobec czego nie podejmowano prób jego rekonstrukcji, ograniczając się do odtworzenia układu przestrzennego. W wysokiej sieni ze względów optycznych podwieszono XVI-wieczny strop belkowy, przeniesiony z ruin budynku na ul. Żeglarskiej 12, zburzonego podczas wojny. Prace budowlane wykonało PKZ Toruń wg projektu architektonicznego PKZ Toruń (mgr inż. arch. F. Polakowski). Rekonstrukcję polichromii wykonały mgr K. Dąbrowska i mgr H. Kwiatkowska, przy konsultacji i współudziale mgra J. Frycza.

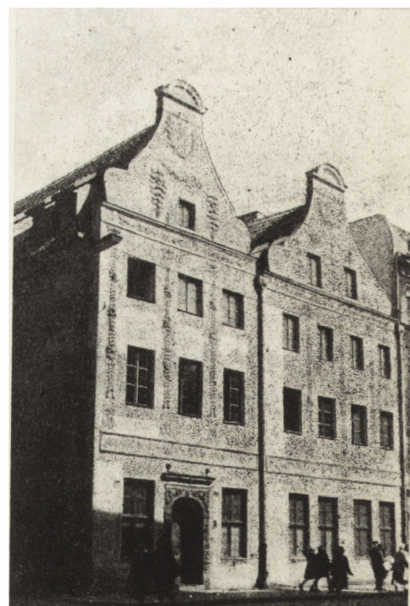
10. Toruń. Kamienice, ul. Dzierżyńskiego nr 28 — stan z 1964 r. po zakończeniu prac konserwatorskich (Fot. J. Gardzielewska)

Bliźniacze kamienice przy ul. Dzierżyńskiego 28. Powstałe w średniowieczu, przebudowane w XVI i XVII w., połączone wewnętrznie, mające wspólną klatkę schodową. Posiadają m.in. stiukową dekorację fasad, wykonaną ok. 1712 r., portal kamienny z tego czasu (il. 10) oraz elewację tylną z początku XVII w. i gotycką od strony Hotelu Polonia. Z uwagi na stan zagrożenia w 1961 r. władze budowlane wydały zarządzenie wykwaterowania mieszkańców

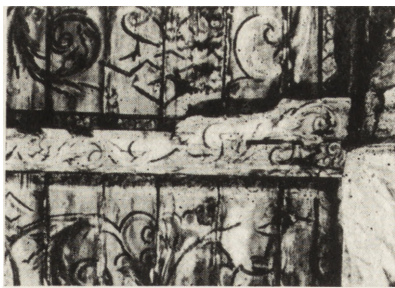
11

11. Toruń. Kamienice, ul. Dzierżyńskiego nr 28, polichromowany strop belkowy z I ćwierci XVIII w. — stan po konserwacji (Fot. J. Jarmuż)

i wykonano podstawowe zabezpieczenia. Przewidywano przeprowadzenie remontu z utrzymaniem dotychczasowej funkcji tj. mieszkalnej na górnych kondygnacjach i handlowej na parterze. Jednakże w trakcie prac odsłonięto w budynku 7 polichromowanych stropów (XVII i XVIII w.), tworzących prawie kompletny wystrój zabytkowego wnętrza (il. 11). Odkrycie to zadecydowało o zmianie sposobu użytkowania, w związku z czym wykonano nowy projekt adaptacji z przeznaczeniem na siedzibę Pracowni Konserwacji Zabytków. Zakładał on wprowadzenie na wszystkich kondygnacjach stropów ogniotrwałych z podwieszeniem zabytkowych stropów drewnianych, przy równoczesnym odtworzeniu pierwotnego układu pomieszczeń. Jedynie na II piętrze i części poddasza, gdzie były pierwotnie magazyny, wykonano podziały wg dzisiejszych potrzeb bez uwzględnienia pierwotnego rozplanowania. W trakcie remontu usunięto wszystkie XIX i XX-wieczne przepierzenia oraz klatkę schodową z tego czasu, wykonując spiralną żelbetową klatkę schodową o nowoczesnych formach, lecz wg pierwotnego modułu, który dało się odczytać na podstawie zachowanych otworów okiennych i XIX-wiecznych akt budowlanych (il. 12). Prace budowlane oraz konserwację stropów wykonało PKZ Toruń. Również prace projektowe przeprowadziły PKZ Toruń (mgr inż. arch. J. Tajchman przy współudziale I. Baranowskiej, konstrukcja inż. St. Miklaszewski). W trakcie robót stwierdzono m.in., że na fasadzie pod dekoracją barokową zachowana jest elewacja gotycka pomalowana monochromicznie w kolorze czerwonym. Z uwagi na znaczną wartość wystroju utrzymano całość w charakterze barokowym z rekonstrukcją barwną stanu z ok. I poł. XVIII w. i z pozostawieniem odkrywek warstwy gotyckiej.

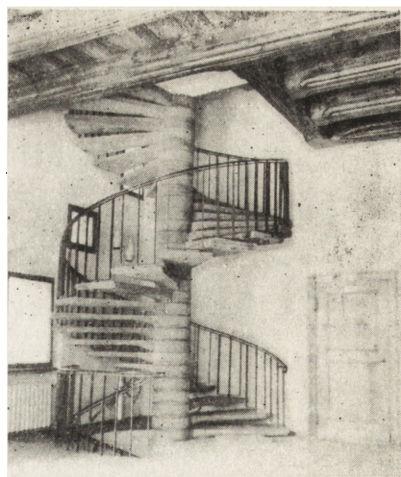
12

12. Toruń. Kamienice, ul. Dzierżyńskiego nr 28, nowe spiralne schody żelbetowe — stan z 1964 r. (Fot. J. Gardzielewska)

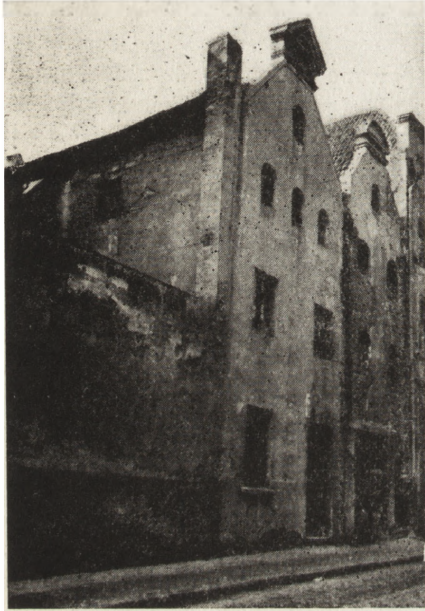
13

13. Toruń. Dawne spichrze, ul. Rabsiańska nr 1/3 — stan przed podjęciem prac konserwatorskich (Fot. P.K.Z. — Toruń)

Dawne spichlerze przy ul. R a b i a ń s k i e j 1/3. Murowane, pochodzące z ok. 1720 r., stanowiły zaplecze gospodarcze kamienic przy ul. Żeglarskiej 5 i 7. W 1957 r. stan techniczny budynków zakwalifikowano jako zagrożący bezpieczeństwu. Oprócz fasad oraz elewacji od podwórza i wspólnej ściany z budynkiem sąsiednim ul. R a b i a ń s k a 5 — pozostałe ściany o szkieletowej konstrukcji drewnianej, stropy i więźba straciły wartość nośną na skutek zaatakowania przez grzyba (il. 13). Części te przeznaczono do rozbiórki, a odbudowa przewidywała jedynie przywrócenie ogólnej bryły z uporządkowaniem elewacji i wprowadzeniem we wnętrzu nowego podziału i funkcji jako budynku mieszkalnego (il. 14). Roboty budowlane wykonało MPRiB Toruń wg projektu PKZ Toruń (mgr I. Sławiński)

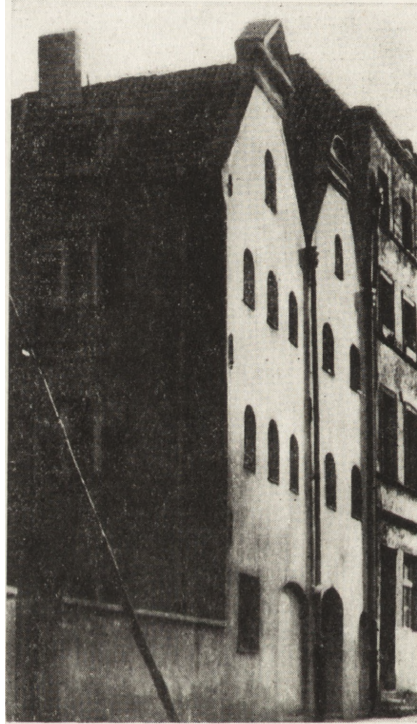
14

14. Toruń. Dawne spichrze, ul. Rabsiańska nr 1/3 — stan z 1964 r. po wykonaniu prac konserwatorskich (Fot. J. Gardzielewska)

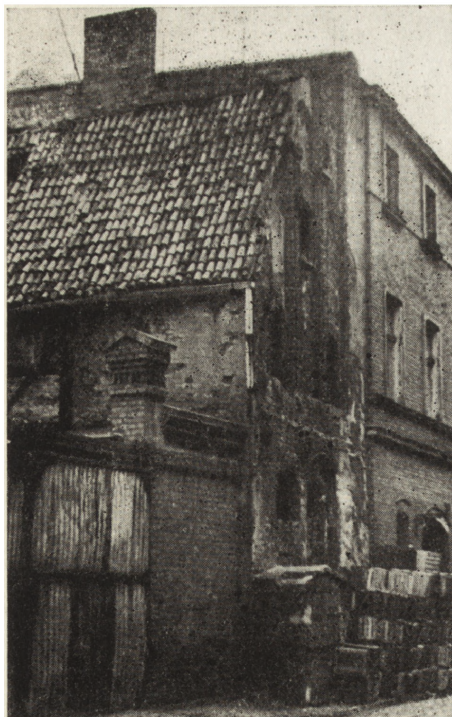
15

15. Toruń. Dawny spichrz, ul. Rabsiańska nr 24 — stan przed podjęciem prac konserwatorskich (Fot. P. K. Z. — Toruń)

Dawny spichlerz przy ul. R a b i a ń s k i e j 24. Późnogotycki z pocz. XVI w., w 1957 r. znajdował się w zupełnej ruinie. Jedynie fasada oraz beczkowo sklepione piwnice w przednim trakcie miały w dobrym stanie technicznym mury. Pozostałe ściany konstrukcyjne, wykonane z tzw. muru pruskiego oraz stropy, więźba dachowa itp. były całkowicie zmurszałe i zagrybione (il. 15). Wobec tego rozebrano te części, wykonując jednocześnie nowe ściany boczną i tylną, wznosząc je do dawnej wysokości, ale wprowadzając nowy podział wewnętrzny, wg potrzeb użytkownika — Pracowni Konserwacji Witraży PKZ. Na fasadzie zrekonstruowano szczyt schodkowy, a pozostałe autentyczne fragmenty, w miejscach spękań i zniszczeń przemurowano i na nowo spoinowano. Nowy dach wykonano w pierwotnej formie z pokryciem holenderką zamiast dawnej mnich-mniszki (il. 16). Rekonstrukcja szczytu schodkowego wykonana została niestety błędnie, gdyż istniejące przed przystąpieniem do robót imposty świadczyły, że był tu pierwotnie szczyt po-

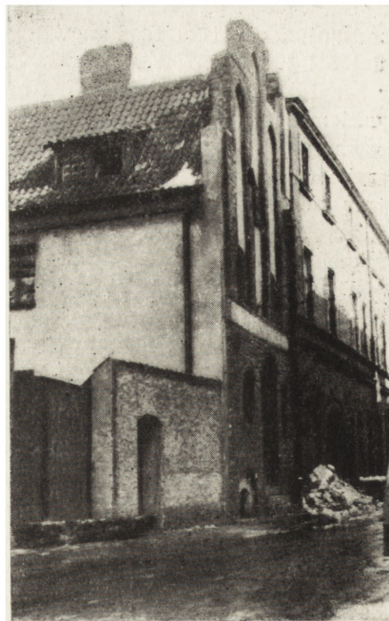
16

16. Toruń. Dawny spichrz, ul. Rabsiańska nr 24 — stan z 1964 r. po wykonaniu prac konserwatorskich (Fot. Bohdan Rymaszewski)

siadający zakończenia półkoliste. Prace w pierwszej fazie wykonywała Spółdzielnia Pracy Remontowo-Budowlana „Przełom” Toruń, a od 1958 r. PKZ Toruń wg dokumentacji PKZ Toruń (Ryszard Pawłowski).

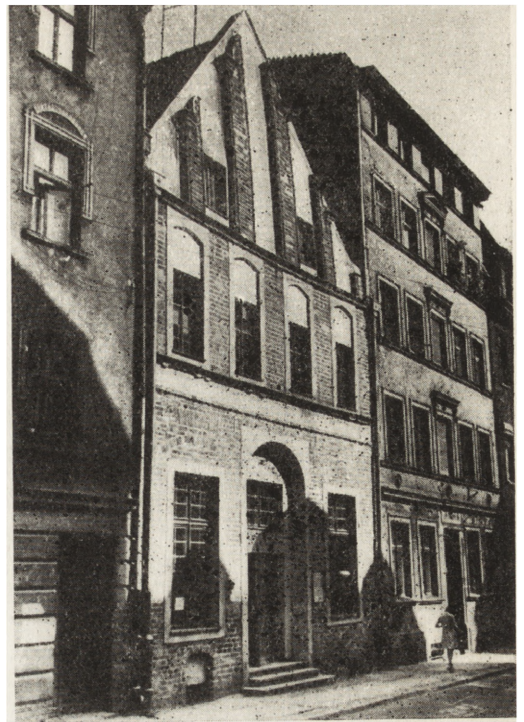
18

18. Toruń. Kamienica, ul. Franciszkańska nr 12 — stan z 1964 r. po wykonaniu prac konserwatorskich (Fot. P.K.Z. — Toruń)

z I ćwierci XVI w. Przylegająca do niego oficyna pochodzi z tego samego czasu. W I poł. XVIII w. obcięto zwieńczenia szczytu frontowego (il. 17). W 1957 r. władze budowlane stwierdziły stan zagrożenia, w związku z czym wykwaterowano mieszkańców. Wstępne prace rozbiórkowo-zabezpieczające pozwoliły stwierdzić, że mimo XIX-wiecznych przeróbek zachował się w budynku pierwotny układ wnętrza oraz dwa stropy z XVI w. z belkami profilowanymi (jeden na parterze, tworzący rodzaj galeryjki, drugi — na I piętrze). Ze względu na dokonane odkrycia przeznaczono kamienicę na filię Biblioteki Miejskiej. W trakcie prac usunięto wszystkie przepierzenia i podział wysokiej sieni na dwie kondygnacje. Wprowadzono na wszystkich kondygnacjach stropy ogniotrwałe, do których podwieszono po konserwacji zabytkowe. Szczyt elewacji tylnej, z uwagi na całkowite zniszczenie zaprawy i spękania rozebrano i wymurowano na nowo, używając cegły o wymiarach współczesnych. Fasadę wzmocniono za pomocą zaprawy cementowej. Pochylony w znacznym stopniu do wnętrza szczyt został wzmocniony stalowymi wiatrownicami. Lico fasady pozostawiono nietynkowane, a jedynie wykonano wg zachowanych śladów tynkowe obramienia okien i drzwi wejściowych (il. 18). Kilka uszkodzonych cegieł oraz końce kotew przykryto płytkami wykonanymi z tartej cegły zmieszanej ze sztucznymi żywicami (il. 19). Obiekt otrzymał nową stolarkę okienną i drzwiową o charakterze z XVIII w. Wewnątrz zrekonstruowano uszkodzony w trakcie prac piec-komin (XVI w.) oraz wykonano na dawnym miejscu żelbetowe schody z okładziną drewnianą. Budynek użytkowany jest jako czytelnia dziecięca. Prace budowlane wykonywały w pierwszym etapie Spółdzielnia Remontowo-Budowlana „Przełom”, a w drugim — PKZ Toruń wg projektu PKZ Toruń (mgr I. Siawiński).

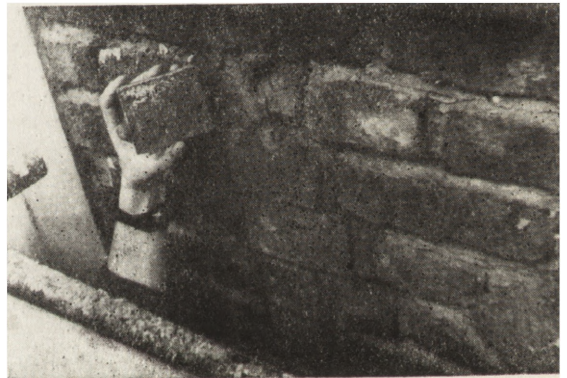
19

19. Toruń. Kamienica, ul. Franciszkańska nr 12 — przyklejanie płytek z tartej cegły i żywicy sztucznych na elewacji (Fot. Archiwum M. K. Z. — Toruń)

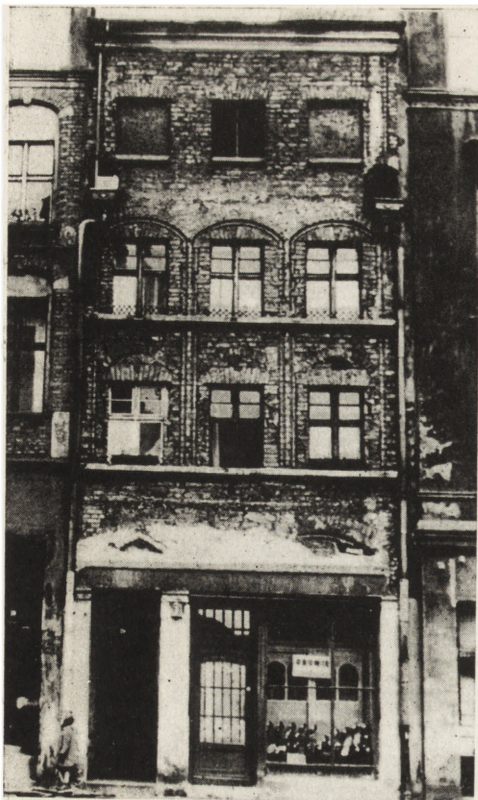
20. Toruń. Kamienica, Rynek Staromiejski nr 20 — stan z 1958 r. po częściowym odsłonięciu gotyckich fragmentów elewacji (Fot. A. Jar-  
mułowicz)

Kamienica przy Rynku Staromiejskim 20. Późnogotycka z pocz. XVI w. W 1938 r. z fasady usunięto tynk, przez co ukazały się elementy gotyckiego wystroju (il. 20). Prac nie ukończono. Dopiero w 1961 r. odsłonięto zamurowane blendy i uzupełniono na niedużych fragmentach zniszczone partie laskowań oraz zrekonstruowano skute prawdopodobnie w XVIII w. poziome fryzy ceglane w formie rolki. Na podstawie odkrytych śladów zrekonstruowano późnogotycką monochromię fasady w kolorze czerwonym przy użyciu mleka wapiennego z czerwieńią żelazową oraz zabezpieczono ślady dekoracji malarskiej w blendzie środkowej na II piętrze (il. 21). Prace budowlane wykonywało PKZ Toruń, wg dokumentacji opracowanej przez PKZ Toruń (mgr inż. arch. F. Polakowski).

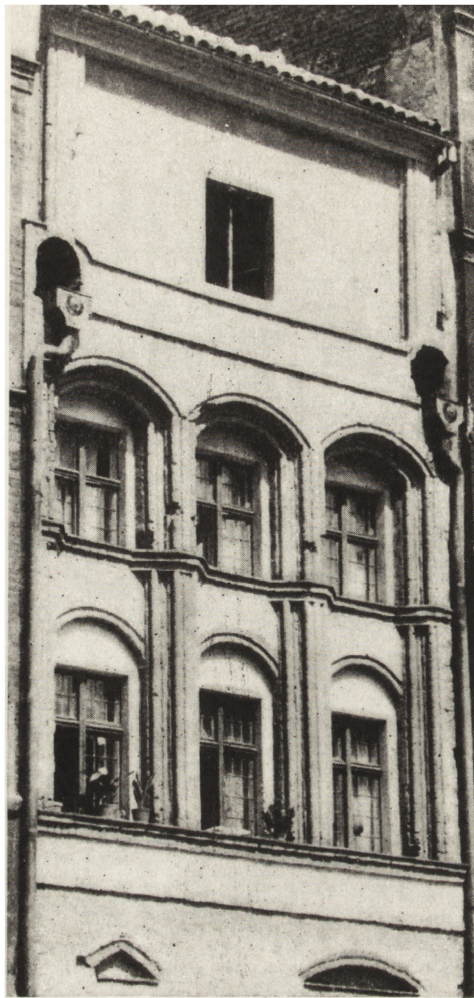
21

21. Toruń. Kamienica, Rynek Staromiejski nr 20 — stan z 1964 r. po wykonaniu prac konserwatorskich (Fot. J. Gar-  
dzielewska)

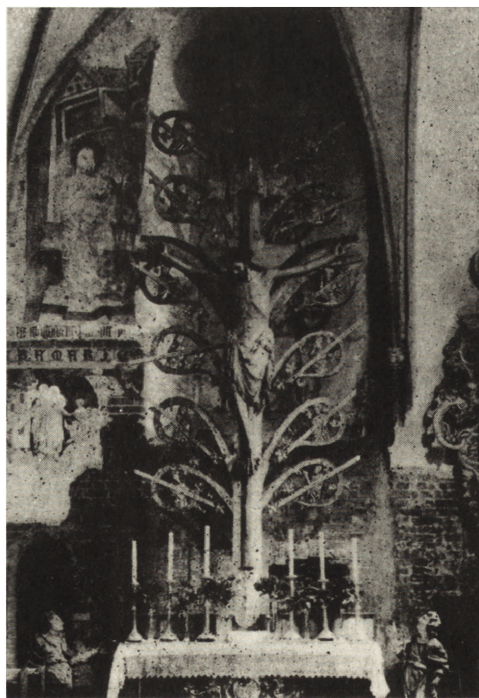
23

23. Toruń. Kościół św. Jakuba, Krucyfiks Mistyczny z XIV w. — stan po konserwacji (Fot. P. K. Z. —  
Toruń)

Krucyfiks Mistyczny z kościoła p.w. Św. Jakuba. Drewniany, polichromowany. Wykonany ok. poł. XIV w. dla kościoła dominikanów w Toruniu, po zburzeniu którego w 1834 r. przeniesiony został do fary nowomiejskiej p.w. Św. Jakuba i umieszczony w bocznym ołtarzu nawy pld. Około r. 1950 rozmontowany z powodu prac konserwatorskich przy polichromiach ściennych. W latach 1960—61 wykonano konserwację i montaż krucyfiks (nie poddając konserwacji samej figury Chrystusa). Drewniane elementy drzewca, skladowane przez kilka lat w nieodpowiednich warunkach, były w znacznym stopniu zniszczone przez grzybnię i owady, a pokrywająca je polichromia i srebrzenie miały liczne spękania, odpryski i pęcherze. Obiekt zdezynsekwano poddając go działaniu dwusiarczku węgla i usunięto przemaalowania. Pęcherze położono za pomocą emulsji polioctanu winylu oraz na chlorowanym polichlorku winylu. Drewno nasączono powierzchniowo winofleksem. Brakujące części uzupełniono nowym drewnem i kitami. Po przeprowadzeniu punktowania (wykonanym akwarelą i gwaszem) całość powerniksowano (il. 23). Prace wykonało PKZ Toruń.

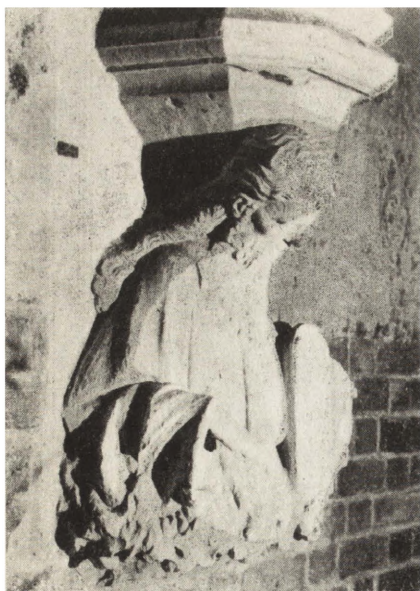
24. Toruń. Kościół św. Jana, konsola Piękną Madonny z popiersiem Mojżesza — stan przed konserwacją (Fot. P. K. Z. — Toruń)

Mojżesz — konsola Piękną Madonny Toruńskiej z kościoła św. Jana. Rzeźba w wapieniu z ok. 1400 r., stanowiąca jeden z najcenniejszych zabytków tego rodzaju w Polsce, była wmurowana na zaprawie cementowej w prezbiterium kościoła, co spowodowało — na skutek wydzielania się soli — powierzchniowy rozkład kamienia (il. 24). W 1964 r., zgodnie z opracowanym projektem konserwacji<sup>4</sup>, została wykuta z muru oraz oczyszczona z cementu i produktów rozkładu kamienia. Jednocześnie usunięto drobne ślady przemalowań olejnych, wykonanych w XIX w., a także zabezpieczono autentyczne fragmenty polichromii. Obecnie prowadzi się odsalanie rzeźby.

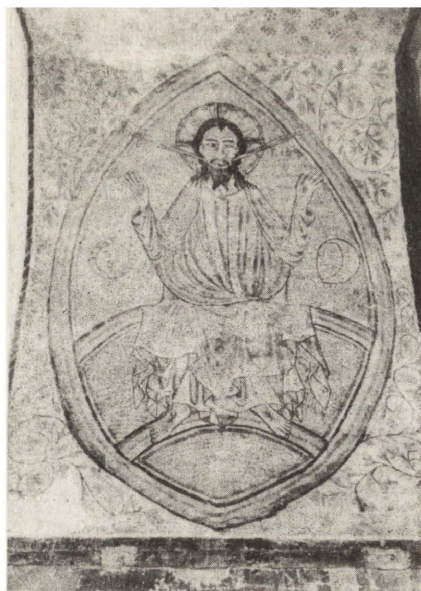
25. Toruń. Kościół św. Jakuba, polichromia ścienna w części pod wieżą. Fragment „Chrystus w mandorli” — stan po konserwacji (Fot. P. K. Z. — Toruń)

Polichromie ścienne w kościele św. Jakuba. Kontynuując prace z lat poprzednich dokonano w latach 1958—59 dalszych odsłoneń polichromii ściennych (XIV—XV w.) w partiach pod wieżą. Po usunięciu pobiałych podklejono pęcherze i utrwalono warstwę malarską oraz wykonano punktowania (il. il. 25, 26). Prace prowadziło PKZ Toruń.

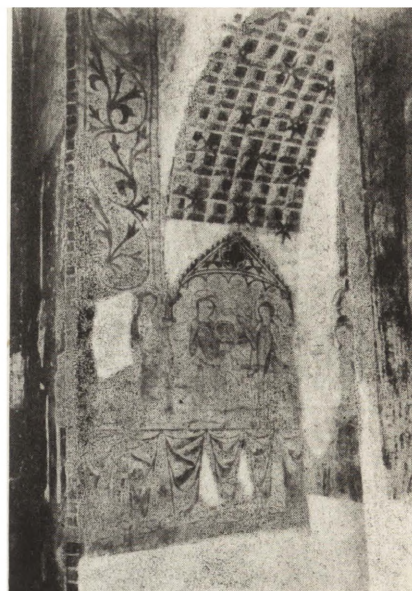
26. Toruń. Kościół św. Jakuba, polichromia ścienna w części pod wieżą — stan po konserwacji (Fot. P. K. Z. — Toruń)
