## Konserwacja wczesnochrześcijańskiej bazyliki w Aszmunein

Ochrona Zabytków 43/3 (170), 135-139

## KONSERWACJA WCZESNOCHRZEŚCIJAŃSKIEJ BAZYLIKI W ASZMUNEIN

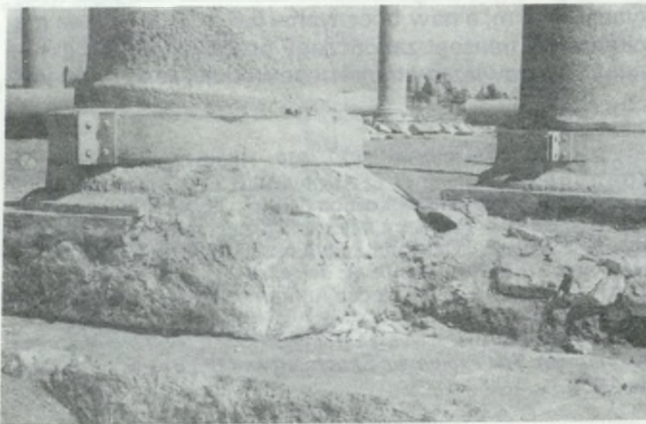
4. Stan zachowania kolumn

4. State of preservation of the columns

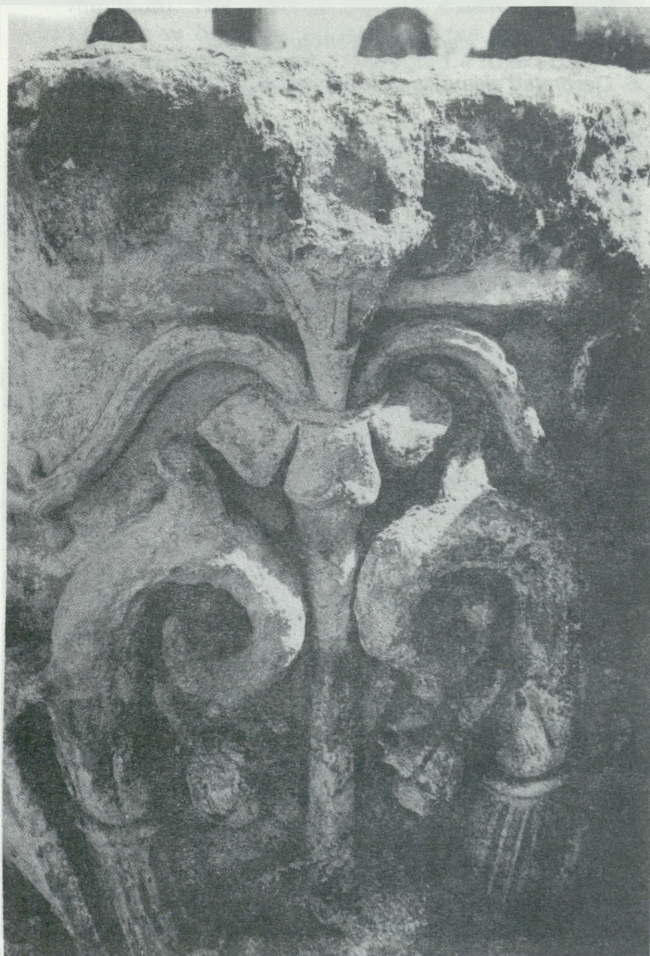
5. Hellenistyczne kapitele po usunięciu wykwitów soli

5. Hellenistic capitals following removal of salt efflorescences

Oddzielnym problemem jest konserwacja elementów architektonicznych zarówno tych z bazyliki, jak i hellenistycznych. Obecnie opracowywany jest sposób odsalania dużych wapiennych bloków w miejscowych warunkach. Wyniki tych badań pozwolą na ochronę wielu zabytkowych elementów. Ich konserwacja pozwoli na pełniejszą ekspozycję ruin bazyliki.

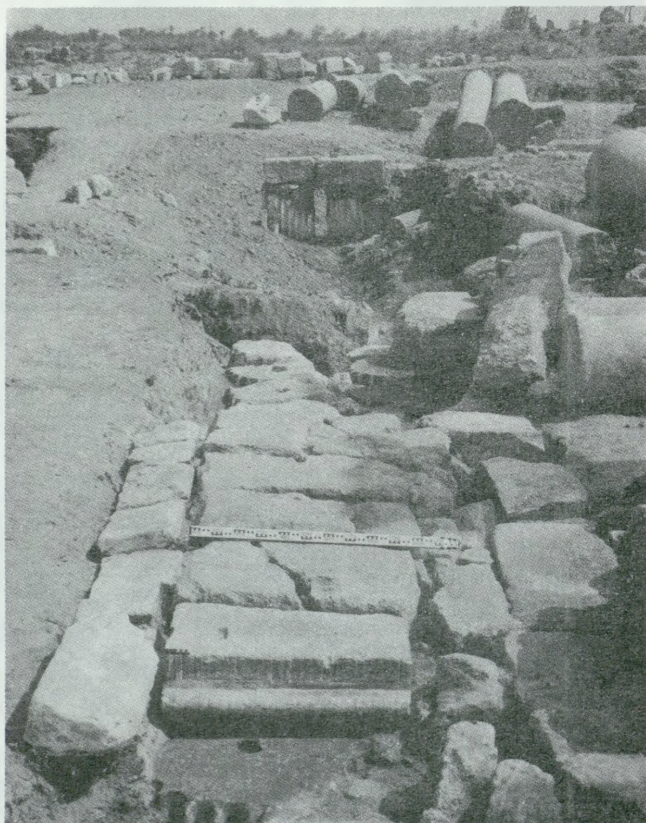
7. Północny mur fundamentowy po oczyszczeniu. Widoczny blok z kartuszami Ptolemeusza znaleziony w koronie fundamentu

7. North foundation wall following cleaning. Visible block with cartouches of Ptolemies found in the crown of the foundation
