DZIAŁALNOŚĆ KONSERWATORSKA W GDAŃSKIM DWORZE ARTUSA

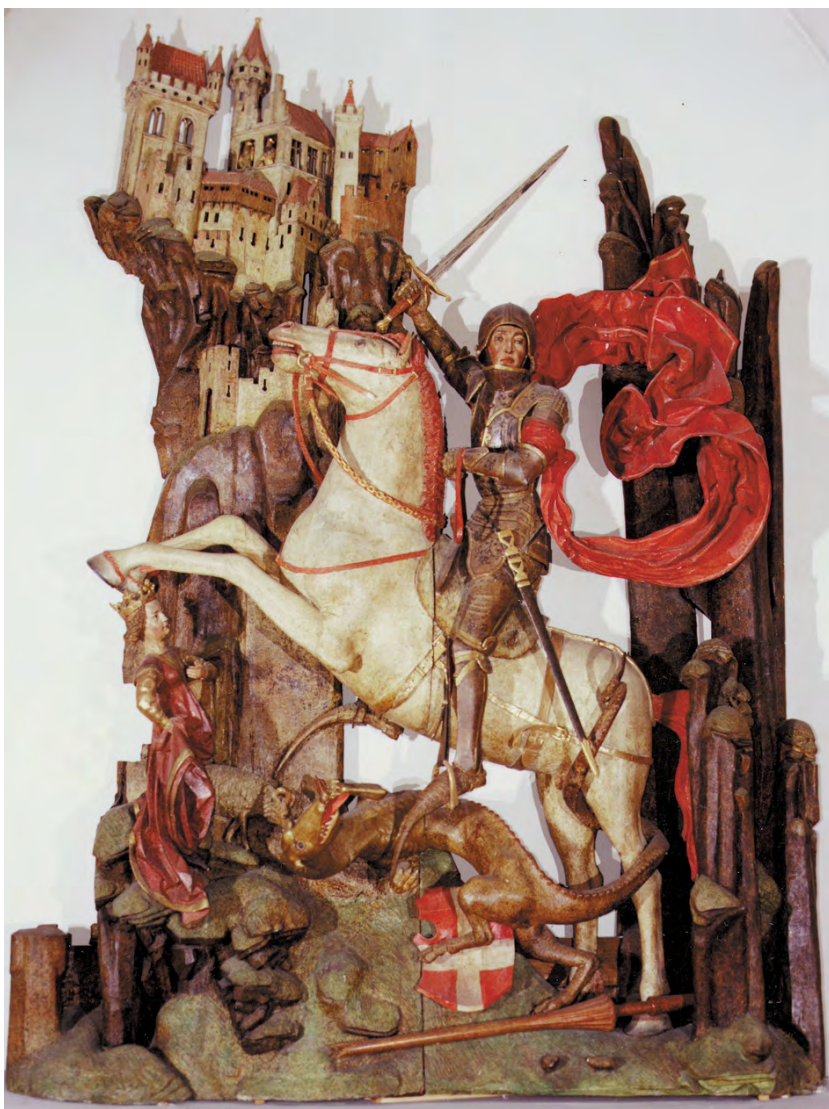
1. Św. Jerzy Hansa Brandta, ok. 1485 r. Stan po konserwacji 1986 r. Fot. B. Balcerzak

Odmierna, choć również ciekawa była realizacja konserwatorska rzeźby św. Jerzego Hansa Brandta z ok. 1485 r. (wykonawca: PP PKZ, 1980–1986), której osadzenie na dawnym miejscu wiązało się z zastąpieniem znacznej części nowo wzniesionego pieca. Powołana w tej sprawie nadzwyczajna rada konserwatorska, po wielostronnej dyskusji, opowiedziała się jednak za pozostawieniem rzeźby w miejscu znanym z najstarszych przekazów ikonograficznych.

W konsekwencji trzeba było dokonać ponownych korekt obudowy baldachimowej. Ujawnione bowiem zmiany przeprowadzone przy rzeźbie w XVI i XIX w., odnotowane w czasie prac w 1934 r., zostały podczas obecnej konserwacji skorygowane i uzupełnione w myśl przyjętej doktryny konserwatorskiej. Na podstawie zachowanych śladów, ujawnionych dzięki usunięciu przemalowań, uzupełniono obie ręce księżniczki oraz uniesioną prawą rękę św. Jerzego z mieczem w dłoni. W ten sposób obu figurom przywrócono pierwotną pozę, a całej kompozycji rzeźbiarskiej nadano właściwy układ, utrzymany w konwencji plastyki późnogotyckiej (il. 1).

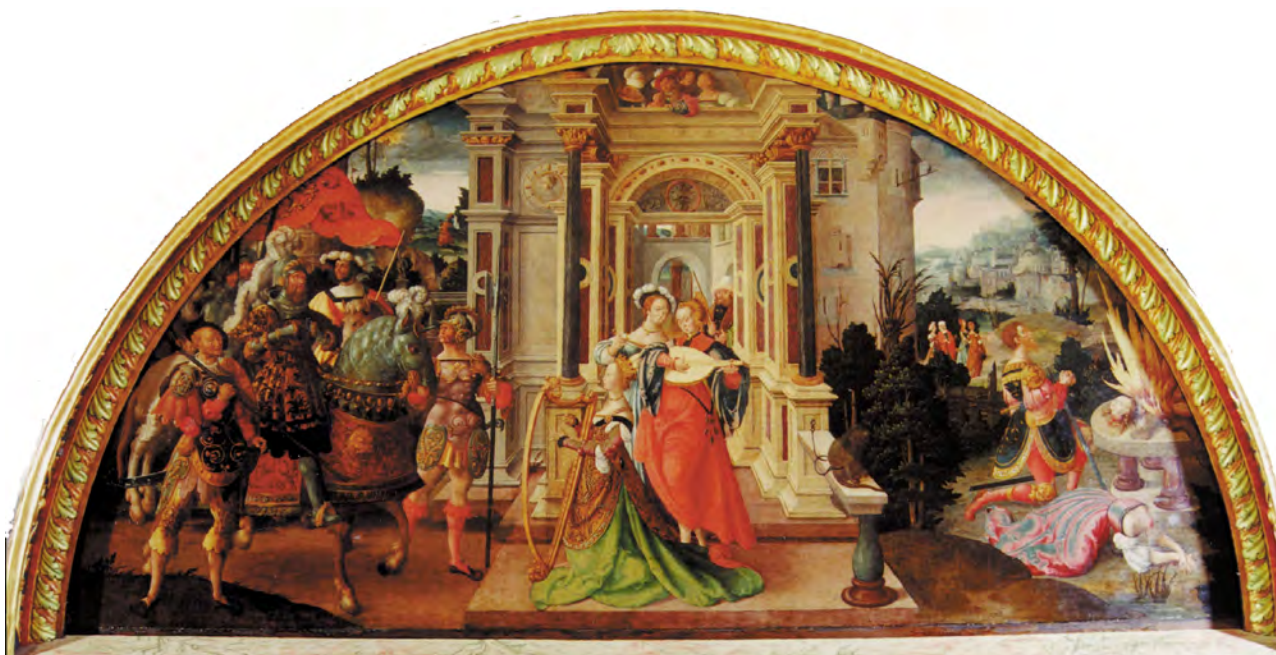
2. Powrót Jeftego Laurentiusa Lauenssteina, 1535 r. Stan po konserwacji 1997 r. Fot. M. Sylwiańczyk

tego samego autora z ok. 1536 r.) oraz Anna Stankuć (*Powrót Jętego* Laurentiusa Lauensteina z 1535 r.). Wszechstronne badania warstwy malarskiej wykazały częściowe uzupełnienia zniszczeń i znaczne przemalowania, które po usunięciu odsłoniły prawdziwe walory tych obrazów: kilkuplanową głębię z perspektywą powietrzną oraz interesujące detale przyrody, jak też elementy herbowe na chorągwiach i namiotach wojskowych.

Pracochłonne zabiegi przeprowadzone na obrazie L. Lauensteina wydołyły prawdziwie mistrzowski modelunek, operujący czystą, nasyconą barwą (il. 2).

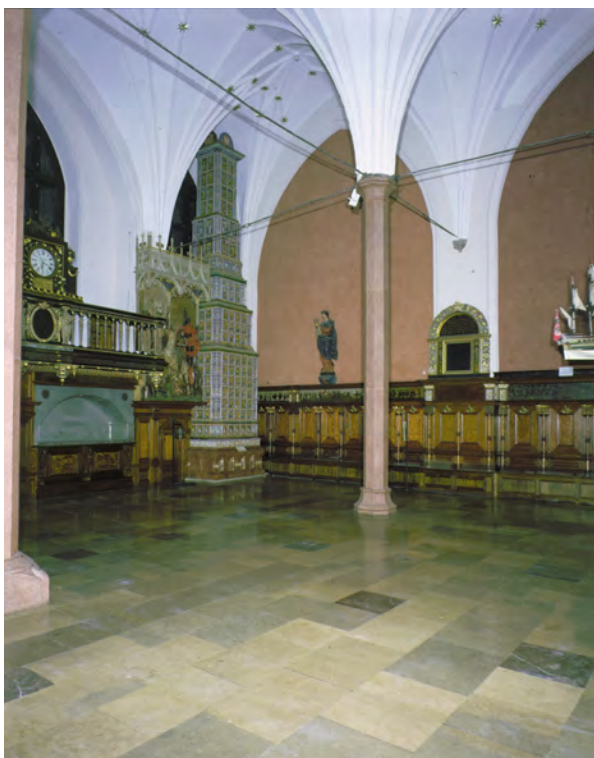
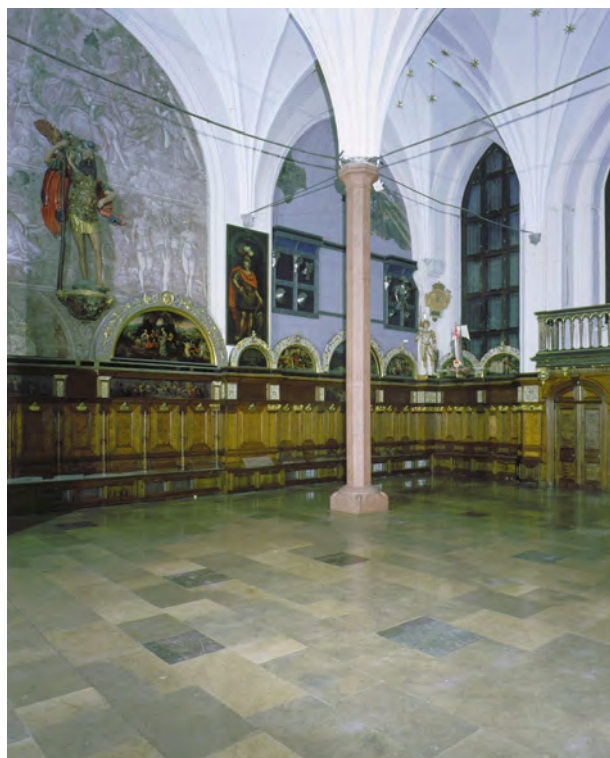
3 i 4. Fragmenty wnętrza Dworu Artusa po zakończeniu prac konserwatorskich. Fot. A. Kolecki

Większy natomiast problem aranżacyjny stworzyły puste wnęki arkadowe ścian, które w przeszłości wypełnione były dużymi obrazami na płótnie, tworząc wraz z boazerią symetryczną, zamkniętą kompozycję, skupiającą się do wnętrza sali. Wobec potrzeby pełnego wykorzystania Dworu Artusa i udostępnienia jego wartości historycznych, podjęta została odważna decyzja scalenia kolorystycznego wnętrza przez pomalowanie najpierw wnek

przyściennych, a następnie filarów, wykonanych po wojnie z szarego granitu strzegomskiego (il. 3 i 4).

Materiały ikonograficzne oraz badania chemiczne śladowo zachowanych pigmentów wskazywały na użycie koloru w odcieniach czerwieni żelazowej, jako warstwy najwcześniejszej. Do malowania użyto naturalnego barwnika krzemianowego. Rewaloryzację barwną filarów, imitującą różowy granit gdański, ułatwiło zachowanie oryginalnego fragmentu.
