Prace konserwatorskie prowadzone przy zespole architektoniczno-parkowym w Radziejowicach

Ochrona Zabytków 10/4 (39), 248-260

1957

PRACE KONSERWATORSKIE PROWADZONE PRZY ZESPOLE ARCHITEKTONICZNO-PARKOWYM W RADZIEJOWICACH

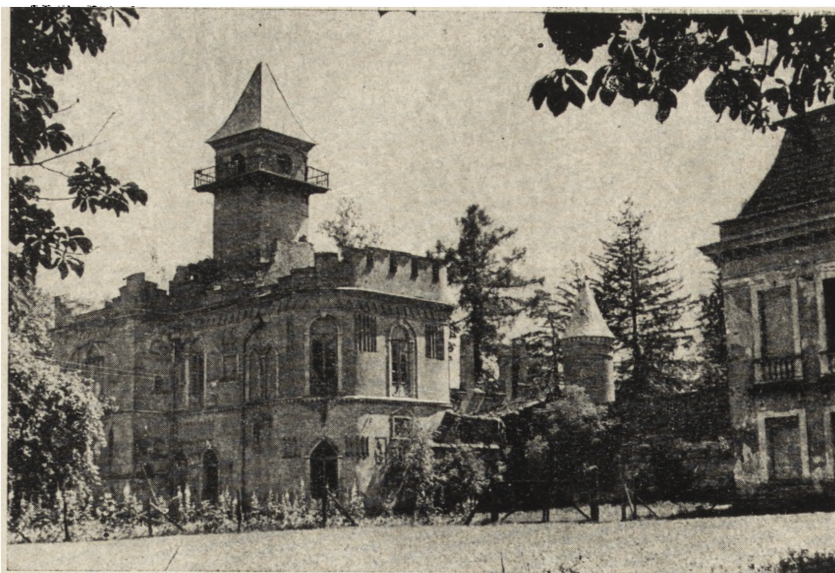
Ryc. 281. Zamek w Radziejowicach — elewacja główna, 1956.

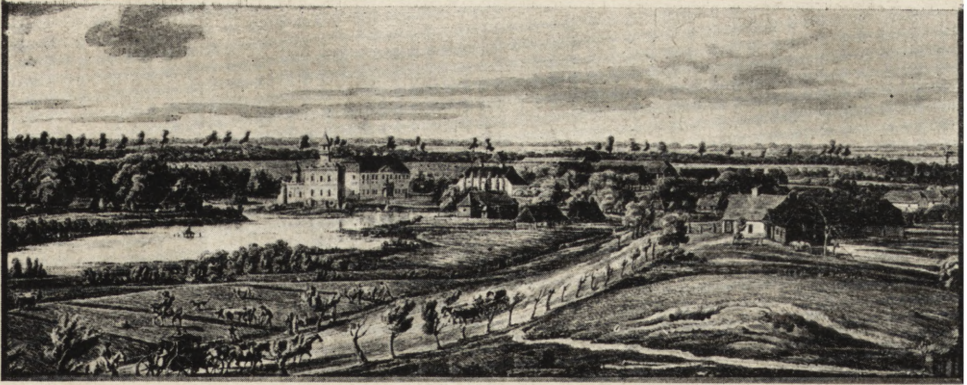
Ryc. 282. Zamek i pałac w Radziejowicach — akwarela Jakuba Sokołowskiego z ok. 1820.

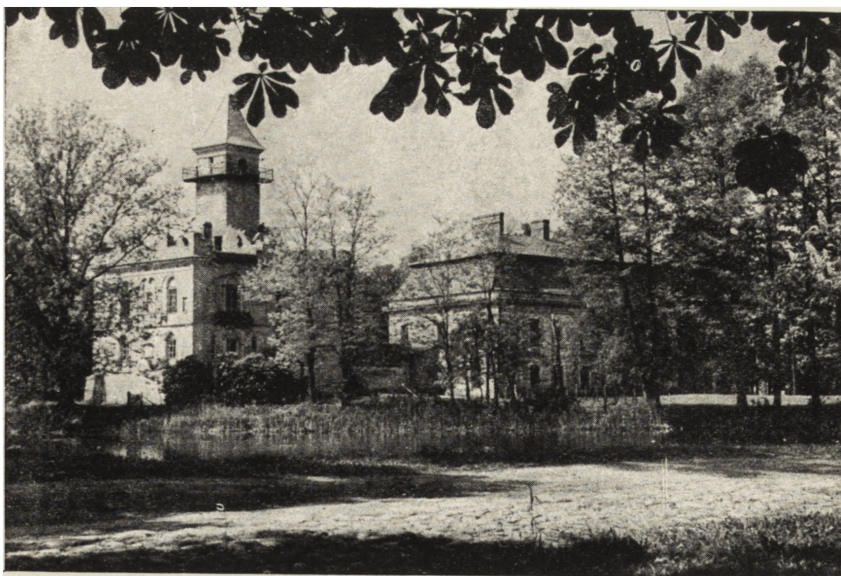
Ryc. 285. Zamek i pałac w Radziejowicach — widok od strony północno-wschodniej, 1956.
