KRZEMIONKI OPATOWSKIE PALĄCY PROBLEM KONSERWATORSKI

Krzemionki Opatowskie — an Urgent Conservation Problem

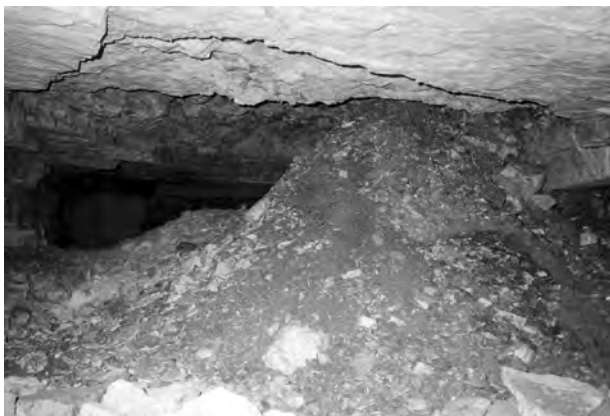
1. Spękania odpowierzchniowe niszczą stropy wyrobisk neolitycznych, grożąc zawaleniem podziemi. Wszystkie fot. W. Borkowski

1. Surface cracks damage the roofs of Neolithic headings; the ensuing threat denotes the collapse of the subterranean tunnels. All photos: W. Borkowski

czeństwo. Spękania odpowierzchniowe, będące wynikiem wietrzenia skał wapiennych, sięgają do poziomu wyrobisk. Skały spękanne są poziomo i pionowo. Zjawisko spotęgowane jest na obszarze trasy turystycznej nr 1, gdzie od lat pięćdziesiątych górotwór wystawiony jest na swobodną działalność powietrza, w tym wysychanie utworów gliniastych wypełniających szczeliny skalne. W te ostatnie wnikają korzenie roślin, głównie drzew iglastych porastających powierzchnię pola eksploatacyjnego. Korzenie przenikają na głębokość kilku metrów, powodując propagację spękań i wzmagając cyrkulację wody (il. 1). Stała działalność mrozu, przesuszanie górotworu oraz przenikanie wody i korzeni roślin, spowodowały obwały zarówno ze stropu wyrobisk, jak i rozpadanie się filarów skalnych pozostawionych przez neolitycznych górników

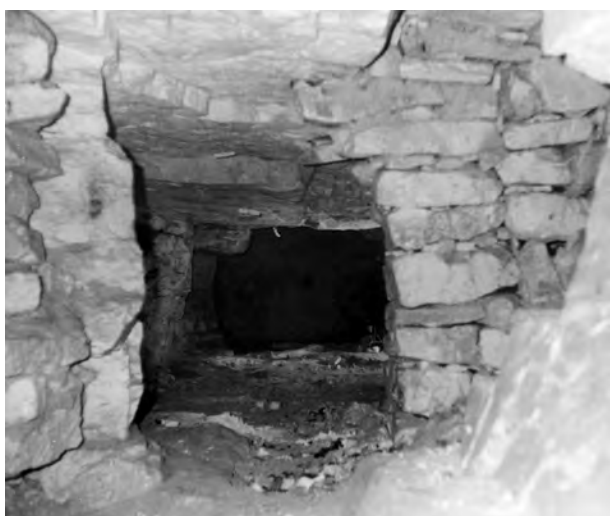
2. Zabezpieczenia wyrobisk z lat pięćdziesiątych poddają się z czasem działaniu procesów wietrzeniowych

2. With time, the protection of the headings, introduced during the 1950s, succumbs to the impact of weathering

w miejscach, gdzie strop wyrobisk wymagał podparcia (il. 2). Taka niebezpieczna sytuacja wymusiła pod koniec lat siedemdziesiątych decyzję o zamknięciu kopalni dla zwiedzających. Wloty dwóch szybów, przez które turyści dostawali się do wnętrza, przykryto kopułami żelbetonowymi jeszcze w połowie lat pięćdziesiątych. Po dwudziestu latach okazało się, że kopuły zabezpieczają szyby górnicze, ale odprowadzają wodę nad wyrobiska, gdzie nasila się jej penetracja.

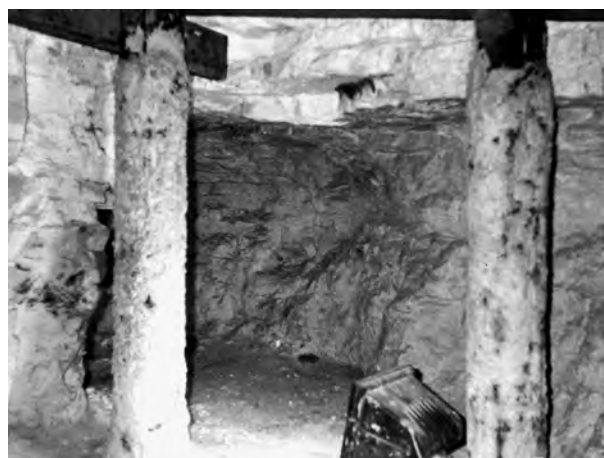
3. Zabezpieczenia trasy turystycznej wymagają już miejscami remontu

3. Parts of the protection of the tourist route call for repair

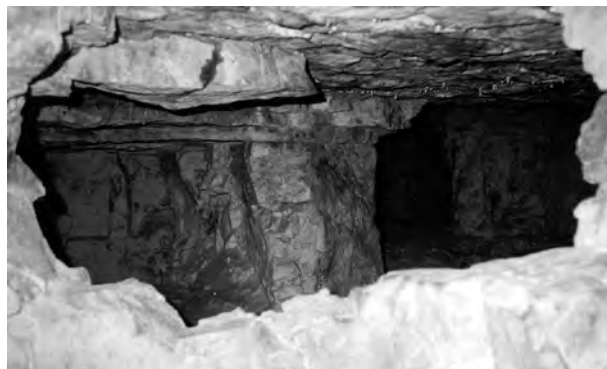
puszczającą wody, w miarę dobrze wnikającą w spękaną skałę. Niestety, już w trakcie przeprowadzania eksperymentu metoda ta okazała się niedoskonała. Żywiec bardzo słabo sklejały spękany górotwór z powodu zbyt dużego nasiąknięcia skały wodą (il. 4). Suszenie skał przed zastrzyknięciem miało się praktycznie z celem ze względu na długotrwałość procesu, jego koszty i znikomy efekt samego procesu suszenia, powodującego jeszcze większe szkody. Mleczko wapienne natomiast było zbyt rzadkie i wyciekło najbliższą szczeliną zamiast równomiernie wypełniać spękania otaczające miejsce zastrzyknięcia.

4. Metoda scalania górotworu za pomocą żywicy okazała się niestety pomyłką

4. Unfortunately, the method of bonding the rock mass with resins proved to be mistaken

Opracowano nową metodę scalania górotworu. Autorem jej i wykonawcą programu był mgr inż. Adam Krawczyk. Tym razem spoiwem była masa cementowa oraz Cerasit — gotowe spoiwo stosowane m.in. do klejenia płytek ceramicznych. Jego zaletą jest m.in. możliwość regulacji gęstości, doskonała lepkość, w tym także do wilgotnych ścian, oraz możliwość dobierania barwy spoin w zależności od barwy otoczenia. I jak to często bywa, najprostsze sposoby okazują się najlepsze. Wykonane w roku ubiegłym i na początku bieżącego, dzięki funduszom Generalnego Konserwatora Zabytków, zabezpieczenia uratowały obszar wyrobisk widoczny z trasy turystycznej.

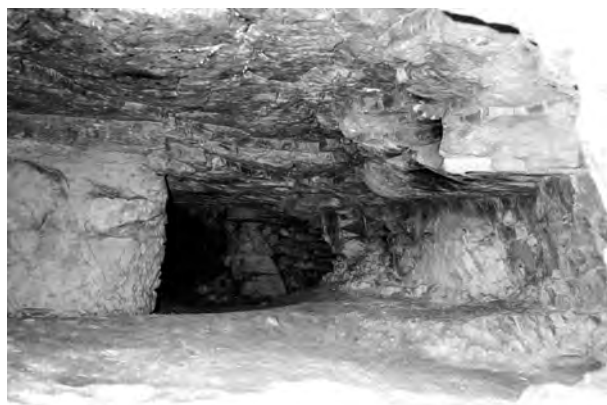
5. Niedobra metoda zabezpieczeń może czasami przynieść więcej szkody niż pożytku

5. At times, an unsuitable method of protection can be more harmful than beneficial

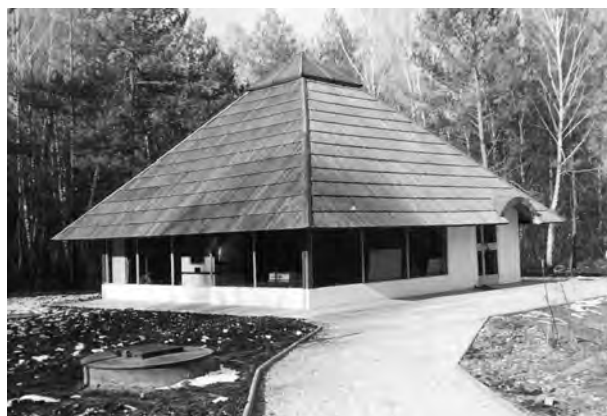
6. Pawilon trasy turystycznej nr 1 otoczony opaską odwadniającą

6. The tourist route no. 1 pavilion encircled with a drainage band

W latach 1984–1985 ogromnym wysiłkiem przywrócono zwiedzającym rejon podziemnej trasy nr 1. Odwodniono rejon wyrobisk nad trzema kopalniami, poprzez wybudowanie na powierzchni pawilonu chroniącego wlot jednego z szybów wraz z otoczeniem.

Dodatkowo pawilon otoczono opaską betonową na powierzchni pola z kanałem odprowadzającym wodę opadową poza obszar trasy turystycznej.

Dodatkowo ponad trasą, nad całą jej powierzchnią, usypano warstwę nieprzepuszczalną, która działa jak swoisty parasol, odprowadzając całość wód opadowych poza rejon udostępniony turystom (il. 6). Nie zamyka to jednak sprawy. W bezpośrednim otoczeniu trasy turystycznej znajduje się bowiem obszar daleko bardziej narażony na zniszczenia niż sama trasa. W latach trzydziestych bieżącego stulecia, w centralnej części pola eksploatacyjnego, miejscowi rolnicy zniszczyli fragment górotworu wraz ze znajdującymi się tam kopalniami. Prowadzili rabunkową eksploatację wapienia w ten sposób, że dostawali się do podziemi przez dawny szyb górniczy, a następnie łamali skałę

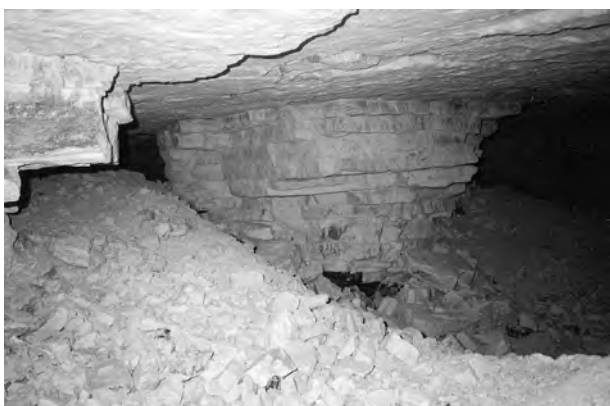
7. Rejon komór wapiennikarskich grozi katastrofą o niewyobrażalnych rozmiarach

7. Region of the lime kiln chambers threatens with an immeasurable catastrophe

pienny (1,5 m ponad poziom stropu kopalń neolitycznych), który stanowiła skała silnie zwietrzała na skutek odpowierzchniowego działania wody opadowej, zrywano czasami na wysokość ok. 2,5 m aż do granicy bezpieczeństwa. Pozostawione komory posiadają strop tak spękany, że w każdej chwili grozi on zawaleniem (il. 7). W przypadku katastrofy, obszar zniszczenia błyskawicznie rozszerzyłby się na sąsiednie partie niekniętych wyrobisk, bowiem pod ziemią wyrobiska kopalń są ze sobą połączone. Tzw. kompleks wielkich komór wapiennikarskich stanowi więc swego rodzaju bombę zegarową, w której upływający do eksplozji czas mierzony jest skapującą ze stropu wodą, a każde wiosenne roztopy mogą stać się początkiem katastrofy. Jedynym ratunkiem dla tego rejonu jest usunięcie zalegających podziemia hałd gruzu po wapiennikarzach i wykonanie podpór stalowo-betonowych podtrzymujących strop komór. Filary powinny być posadzone na podłożu wyrobisk, a stropy scalone metodą wypracowaną dla rejonu trasy turystycznej.

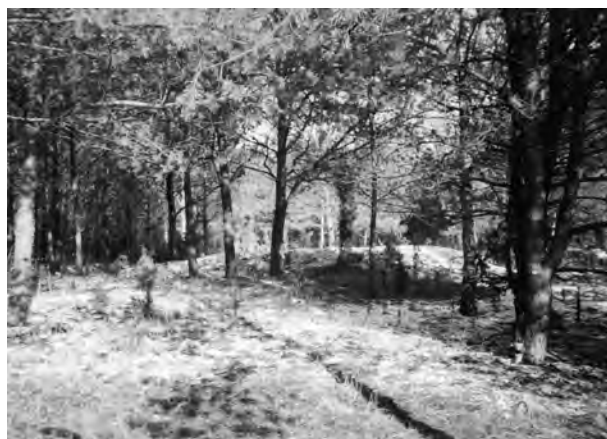
Wspominałem, jakie szkody czynią korzenie drzew w podziemiach kopalń krzemionkowskich. Dla stanu zachowania pola na powierzchni ich obecność także nie jest obojętna. Pierwszy minus takiego stanu rzeczy to maskujący charakter pokrywy leśnej, wśród której trudno dostrzec hałdy i leje kopalń (il. 8). To wydatnie ogranicza obserwację śladów naziemnej aktywności górników, nie dając zwiedzającym dostatecznego wyobrażenia o skali prowadzonej tu eksploatacji. Ważniejszy jest natomiast czynnik destrukcji pola przez wysokopienny drzewostan.

8. Drzewa porastające hałdy niszczą krajobraz nakopalniany

8. Trees growing on the slag heaps damage the landscape above the mines

Bezwzględnie konieczne jest systematyczne wycinanie dużych drzew. Wysokopienny las zostanie wtedy zastąpiony przez roślinność stepową, co ochroni zarówno powierzchnię pola, jak i ograniczy stopień destrukcji podziemnych wyrobisk. Sukcesji lasu można będzie w przyszłości zapobiec przez wypas małych przeżuwaczy — kóz i owiec. Krzemionki odzyskają dodatkowy walor w postaci reliktowego w tym rejonie krajobrazu stepowego z jego charakterystyczną przebogata szatą roślinną.

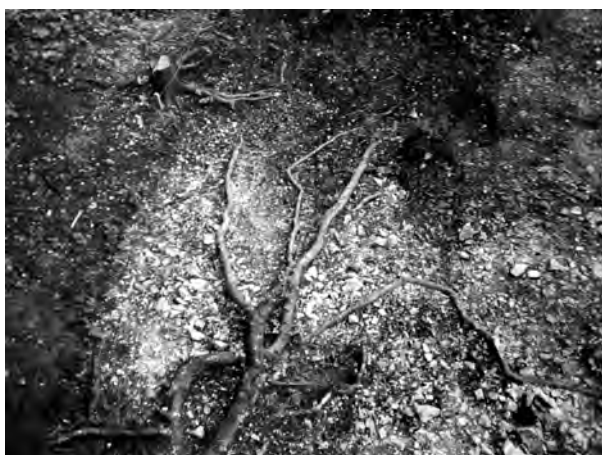
10. Korzenie drzew przerastają wały niszcząc ślady działalności neolitycznych górników

10. Tree roots growing into ramps obliterate traces of Neolithic mines
