## Chronologia kościoła w Haczowie na podstawie wyników konserwacji i badań malowideł ściennych

Ochrona Zabytków 29/4 (115), 310-316

#### CHRONOLOGIA KOŚCIOŁA W HACZOWIE NA PODSTAWIE WYNIKÓW KONSERWACJI I BADAŃ MALOWIDEŁ ŚCIENNYCH

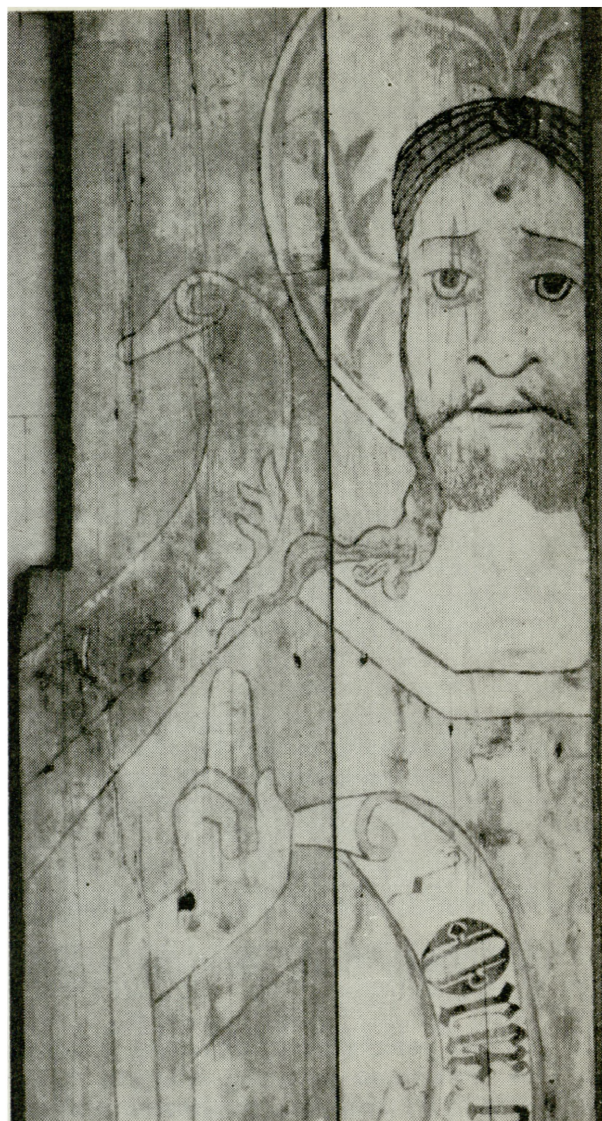
4. Haczów, kościół, fragment późnogotyckiego malowidła „Chrystus błogosławiący” z pierwotnego stropu, stan po konserwacji

4. Haczów, parish church, detail of the Late Gothic painting "Blessing Christ", from the original ceiling, after conservation

Z jedenastu wydobytych desek sześć udało się zestawić w trzy większe fragmenty po dwie deski. Na jednym z tych fragmentów, pod baldachimem zdobionym pinaklami znajduje się monumentalna postać Chrystusa Błogosławiącego. Drugi przedstawia Michała Archanioła przebijającego głowę brodatego potwora. Na

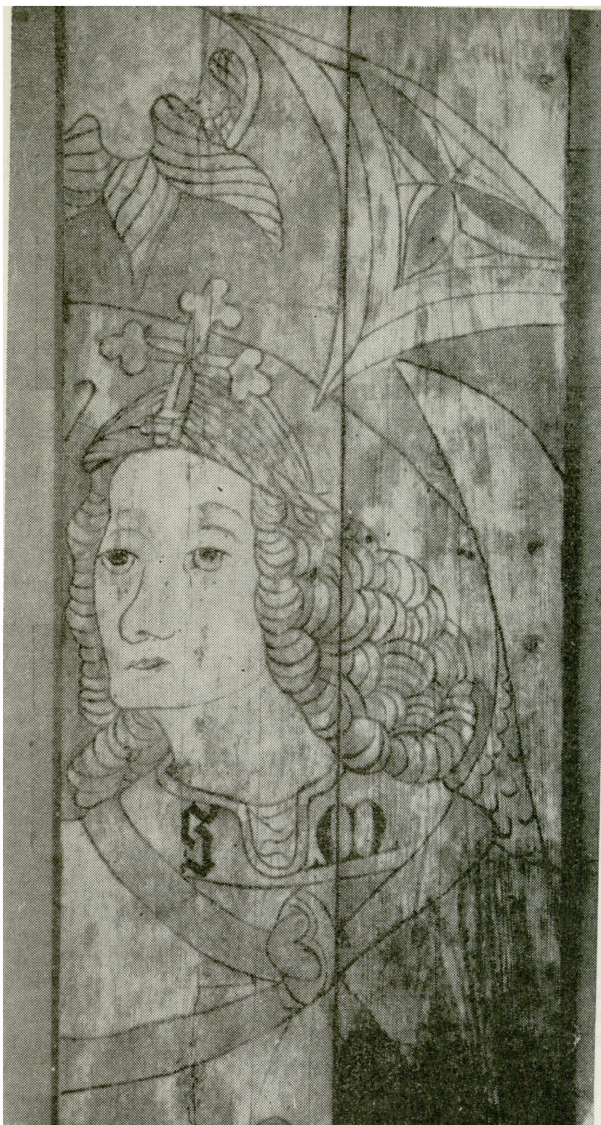
5. Haczów, kościół, fragment późnogotyckiego malowidła „Michał Archanioł” z pierwotnego stropu, stan po konserwacji (zdjęcia w artykule: W. Kurpiak)

5. Haczów, parish church, detail of Late Gothic painting: Archangel Michael, from the original ceiling, after conservation
