Malowidła ściennie w absydzie kościoła p.w. św. św. Jana Chrzciciela i Katarzyny w Świerzawie - problemy konserwatorskie

Ochrona Zabytków 44/3 (174), 191-200

MAŁOWIDŁA ŚCIENNE W ABSYDZIE KOŚCIOŁA P.W.ŚW.ŚW. JANA CHRZCICIELA I KATARZYNY W ŚWIERZAWIE — PROBLEMY KONSERWATORSKIE¹

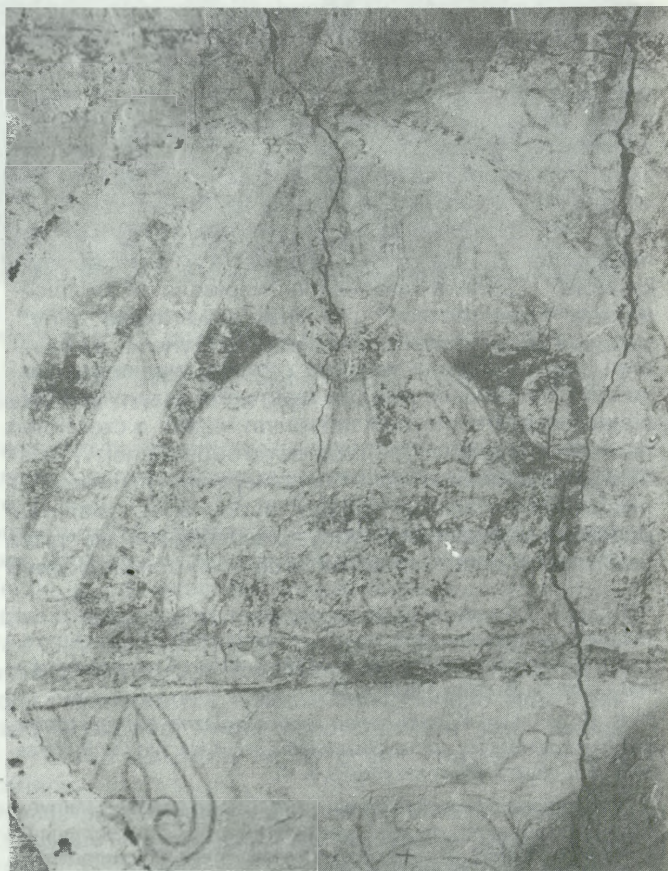
5. Północna część sklepienia absydy. Widoczne dwie warstwy malarskie: ornament z drugiej ćwierci XIII w. oraz medalion z wizerunkiem świętego z XIV w. (fot. E. Kosakowski, 1983)

5. The north part of the apse vault. Two painting layers are visible: the ornament from the second quarter of the thirteenth century and a medallion with a portrait of a saint from the fourteenth century.

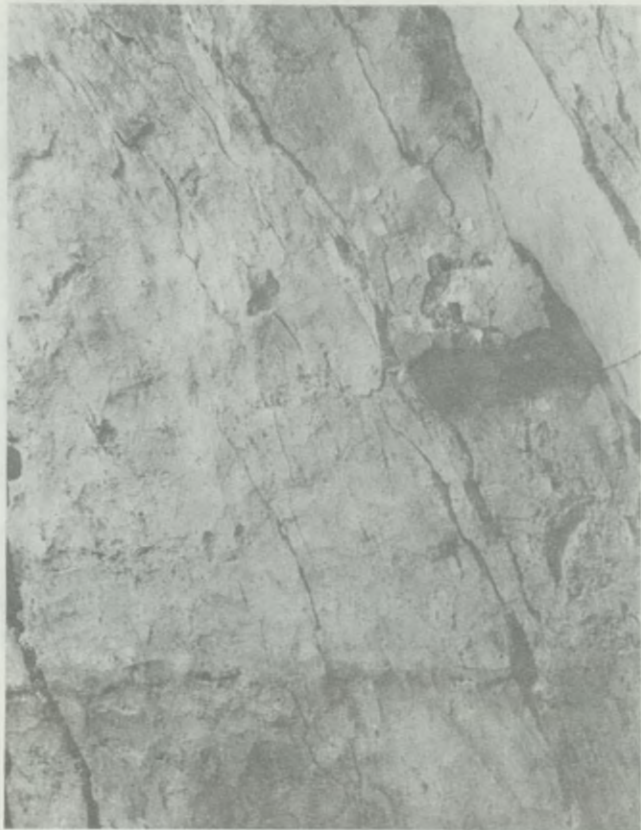
12. Południowo-wschodnia część sklepienia absydy, spękanie odspojonych warstw tynku (Z. Starzyński, 1983)

12. South-east part of the apse vault. Cracks in the detached parts of the plaster

więc rozerwanie i stopniowe oddalenie się odspojonych warstw od powierzchni sklepienia połączone z rozkruszaniem i osypywaniem się zaprawy budowlanej. W ten sposób powstały odspojenia charakteryzujące się m.in. bardzo dużymi odległościami między ściankami pęcherzy (do 10 cm), a tym samym dużą pojemnością ich wnętrza oraz spękaniem ścianek zewnętrznych (fot.14). Schemat takiego odspojenia przedstawia rysunek 8.

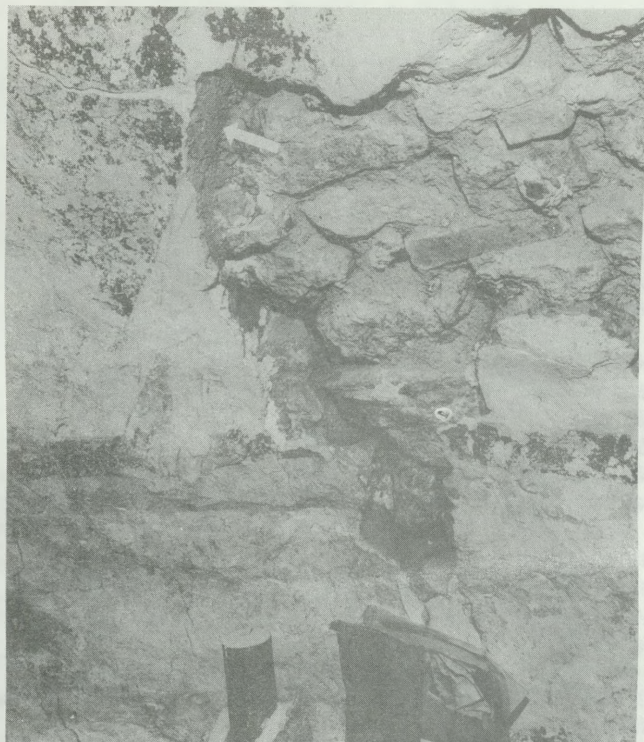
14. Środkowa część sklepienia absydy, widoczna pianka wypełniająca wnętrze pęcherza (fot. E. Kosakowski, 1985)

14. Central part of the apse vault, polyurethane foam inside the blister is visible.

3. Uporządkowanie powierzchni tynku. Po wypełnieniu pęcherzy konieczne jest usunięcie niektórych prowizorycznych uszczelnień oraz odcięcia nadmiaru pianki przy otwartych krawędziach pęcherzy i w szerokich, nie uszczelnionych pęknięciach tynku. Ścinanie i ewentualne modelowanie powierzchni pianki najdogodniej jest przeprowadzać w okresie, w którym jest ona najbardziej krucha, tj. do ok. 1 godziny po spienieniu i usztywnieniu. Niezbędne jest również zabezpieczenie większych odsłoniętych partii pianki przed działaniem światła, które jest czynnikiem przyspieszającym proces starzenia się poliuretanu. Takim zabezpieczeniem są w Świerzawie kity i pobiałe zakrywające piankę widoczną w ubytkach tynku. Metoda opracowana dla konkretnego obiektu wymagającego jak najszybszej interwencji nie jest uniwersalna i przed jakimkolwiek jej zastosowaniem w innych warunkach należałoby przeprowadzić dodatkowe badania uwzględniające zarówno cechy środowiska, jak i parametry warstw podlegających sklejeniu. Możliwe też jest programowanie cech samej pianki i dostosowanie jej do określonych wymagań.
