Jadwiga Anna Stęchły

Opactwo benedyktyńskie w Jarosławiu. Ochrona, konserwacja i zarządzanie po II wojnie światowej

Benedictine Abbey in Jarosław. Protection, conservation and management after World War II

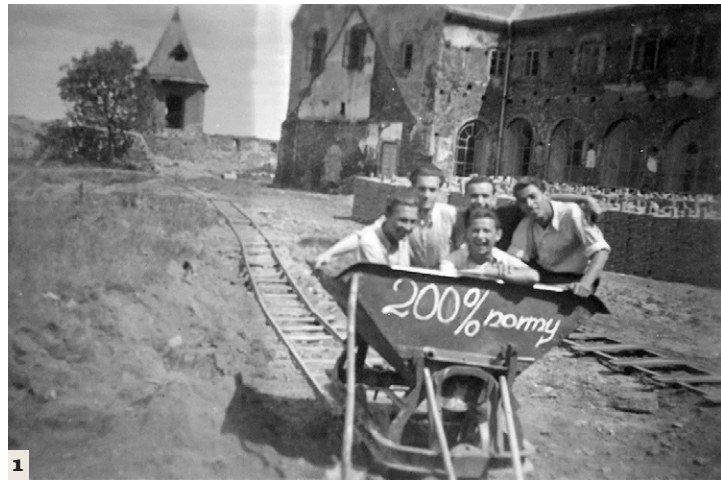
1. Opactwo benedyktyńskie, lata 60. XX w. Zbiory prywatne J. Stęchły

1. The Benedictine Abbey, 1960s. Private collection of J. Stęchły

The former abbey, having gained a user – which is of great importance for the historical building – found a guardian who made efforts to adapt the abbey and its surroundings to the needs of a boarding school dormitory for young people, while at the same time taking care to preserve the Benedictine heritage¹². First of all, the inventory of buildings was prepared as a basis for determining the scope of works necessary for the execution and preparation of cost estimates. These were financed by the Ministry of Reconstruction, and carried out by the Construction Works Department of the State School of Construction – a company carrying out renovation works for the needs of the school. A large part of the work was carried out by young people who attended the school. They were learning a practical profession and at the same time implemented post-war slogans and ideas of rebuilding the country from war damages (fig. 1).

powojenne hasła i idee odbudowy kraju ze zniszczeń wojennych (il. 1). Pierwszy etap prac objął przygotowanie w budynku klasztornym pokojów mieszkalnych dla pracującej młodzieży i zaplecza łącznie z kuchnią. Zasadniczo klasztor przeznaczony został na internat dla chłopców, a dawny dom gościnny (tzw. rezydencja dewotek) oraz wybrane baszty na mieszkania służbowe. Wkrótce na reliktach dawnej rezydencji kapelanów w sąsiedztwie bramy gospodarczej od południa wzniesiono nowy budynek z przeznaczeniem na łaźnię i pralnię. W latach 1949-1952 wybudowano kolejny obiekt, na południe od głównego wjazdu, z przeznaczeniem na internat dla dziewcząt. Kościół funkcjonował jako magazyn materiałów budowlanych.

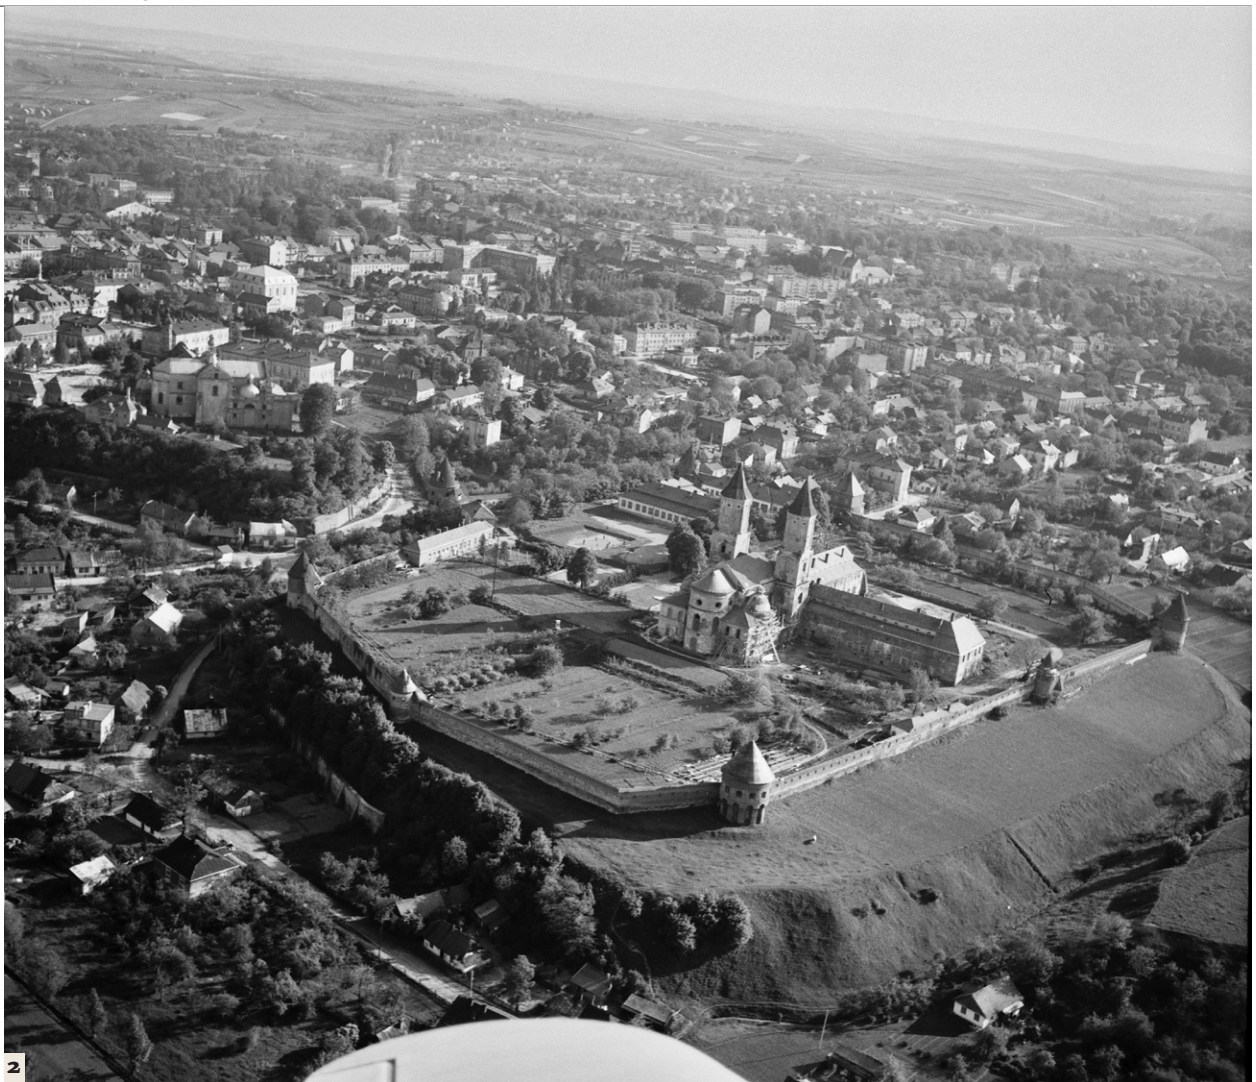
2. Widok z lotu ptaka. Fot. Z. Siemaszko, 1967. Archiwum NID w Warszawie

2. Bird's-eye view. Photo by Z. Siemaszko, 1967. Archive of the National Heritage Board of Poland in Warsaw

towers, roofs, elevations and defensive walls¹⁴ (fig. 2). In the period when the establishment was used by the Construction School, decisions concerning the works within the complex were made after previous meetings, during which guidelines for executive designs were formulated. Apart from the users, they were attended by representatives of monument protection services and the Jarosław museum. The users adapted to the requirements without much opposition. It should be noted that the monument protection community in Jarosław was at that time already dynamic. In the town, a wide range of inventory, documentation, research and conservation activities were carried out by the Polish Studios for Conservation of Cultural Property (PKZ), whose branch was located in the former house of the head of the commune at 10 Opolska Street and in the building of a small synagogue adapted for studios and offices.

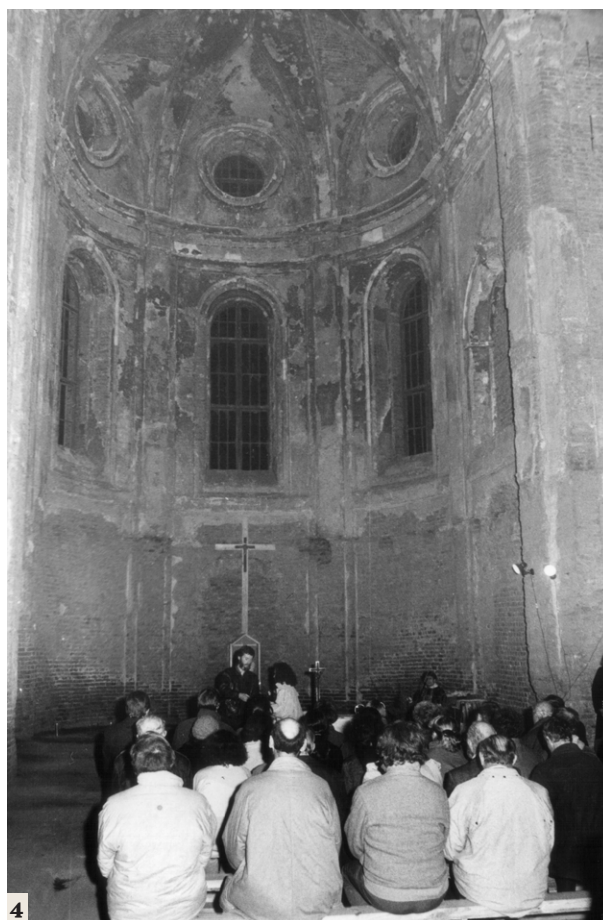
4

4. Wnętrze prezbiterium, 1990. Zbiory Klasztoru Sióstr Benedyktynek w Jarosławiu

4. Interior of the chancel, 1990. The collection of the Benedictine Monastery in Jarosław
