Małgorzata Milecka

Działania konserwatorskie w parku zabytkowym w sytuacji silnej degradacji substancji zabytkowej na przykładzie Białaczowa

Conservation works in a historic park in case of high degradation of historic substance illustrated with an example of Białaczów

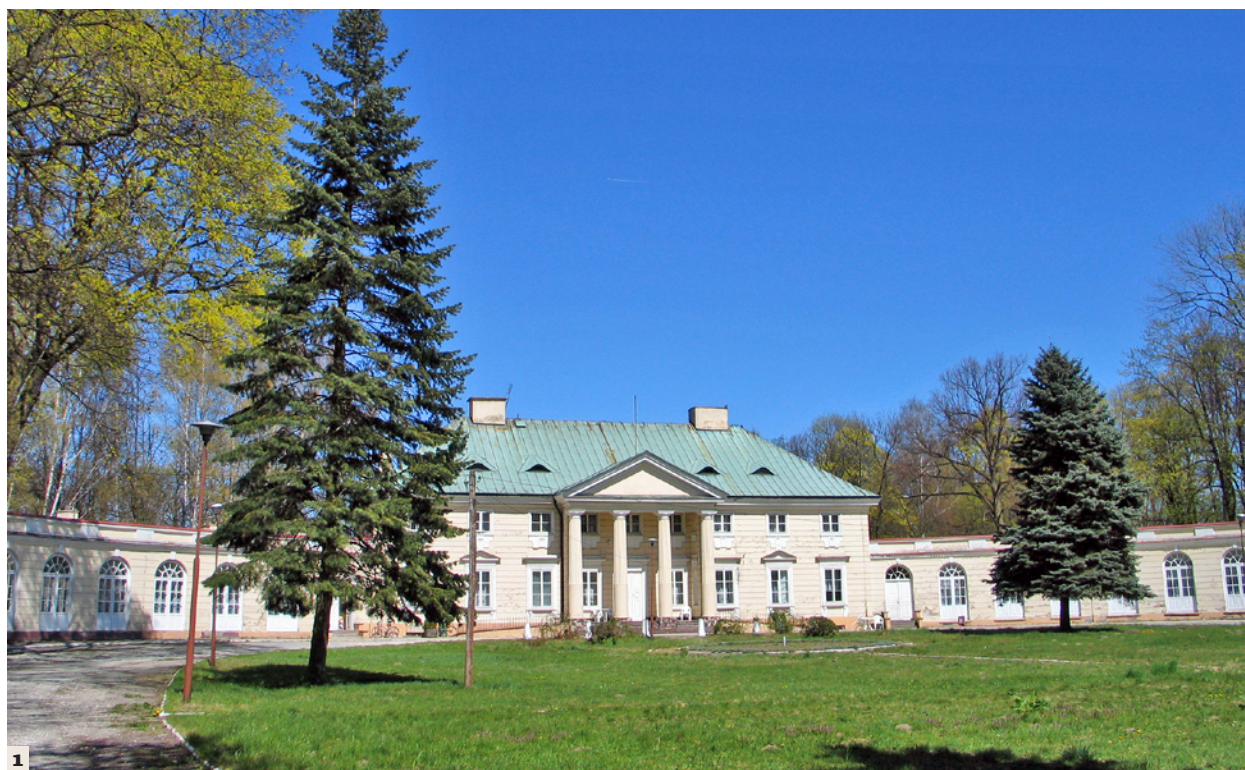
1. Frontowa elewacja pałacu w Białaczowie, widok od południowego zachodu, 2008. Wszystkie fot. M. Milecka

1. Front elevation of the Białaczów palace, view from the south-west, 2008. All photos by M. Milecka

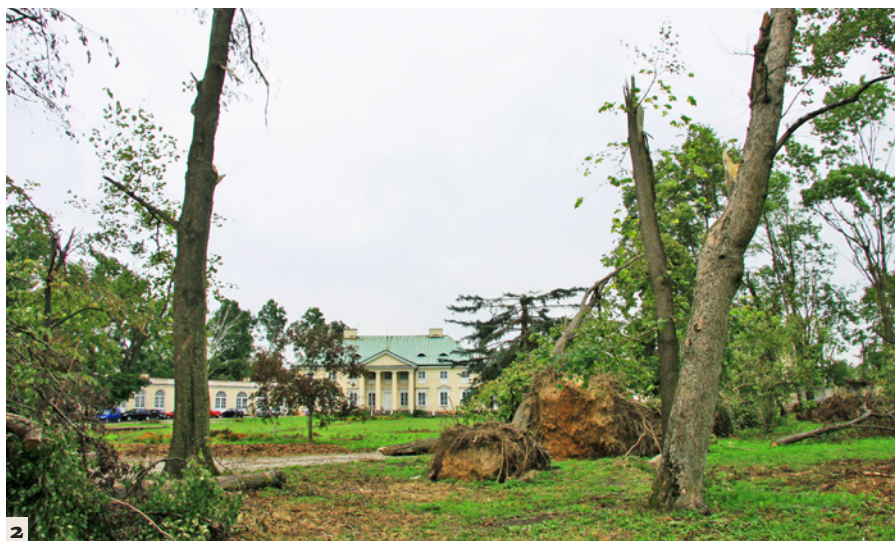
2. Podjazd pod pałac wkrótce po zniszczeniach spowodowanych przez wicher, 2011

2. A driveway to the palace shortly after destruction caused by the storm, 2011

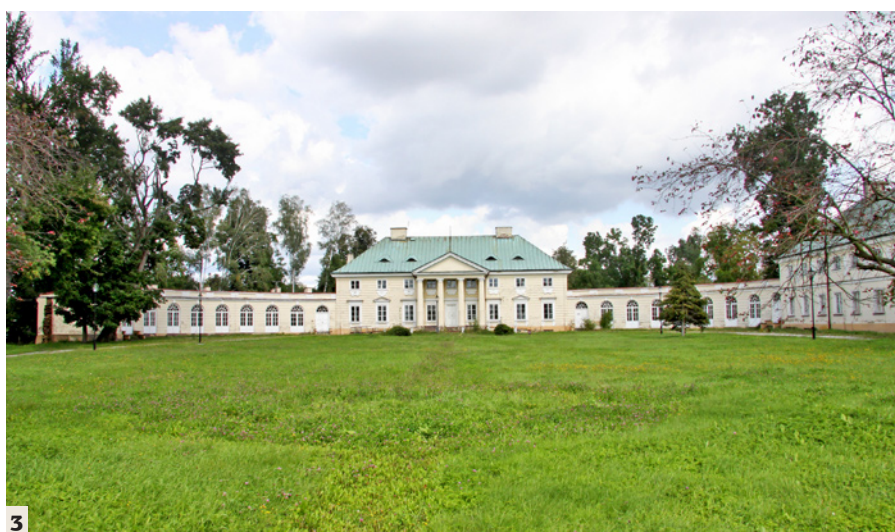
3. Frontowa elewacja pałacu, widok od południa, 2014

3. Front elevation of the palace, view from the south, 2014

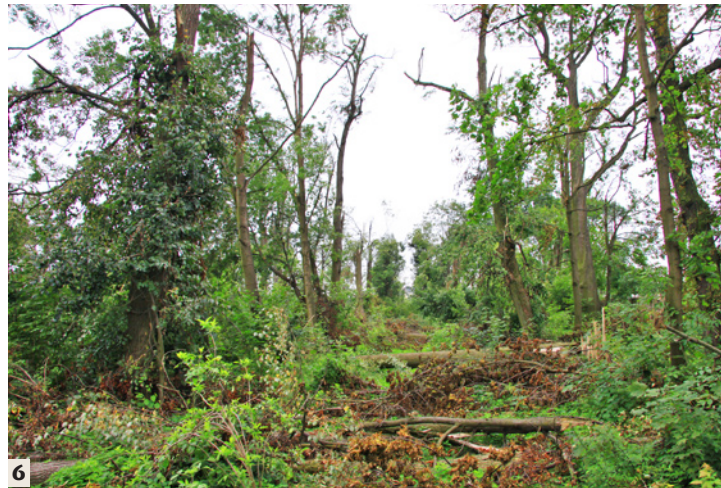
6

Due to the lack of sources, it is hard to determine where the first settlement of the Odrowąż family was located and what it looked like. It is possible that it burned down during a fire around 1456. It cannot be excluded that its remains, in the form of a large brick basement with a barrel vault with lunettes, have been preserved on the Kochanowski Island as a relic of the old defensive manor house. In accordance with the basic documentation for a monument inspector dealing with a historic park, namely records of historic greenery, Białaczów is a complex of a medieval origin with preserved relics of first – most probably – Renaissance residence on the Kochanowski Island and a Classicist, grandiose palace complex, currently representing an obvious landmark of the entire site. This valuable residence, erected in the years 1797-1800 on the basis of Jakub Kubicki's design, consists of a palace building with two quarter-circular galleries, an outbuilding and two stand-alone pavilions.⁷ In 1889 the main corpus of the palace was expanded by design of Adam Czapski; he was also the one who designed a western outbuilding. On the transverse axis in the east the palace was visually aligned with the town and, more precisely, with a town hall located centrally on the market, through the so-called great lime tree alley, currently non-existent due to the gale (fig. 6, 7).

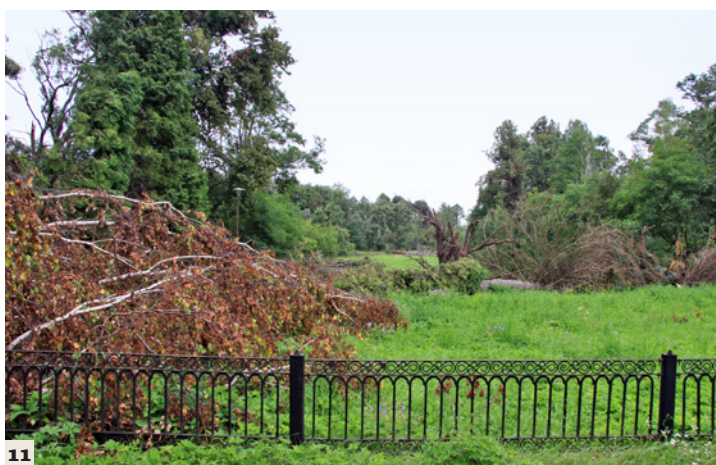
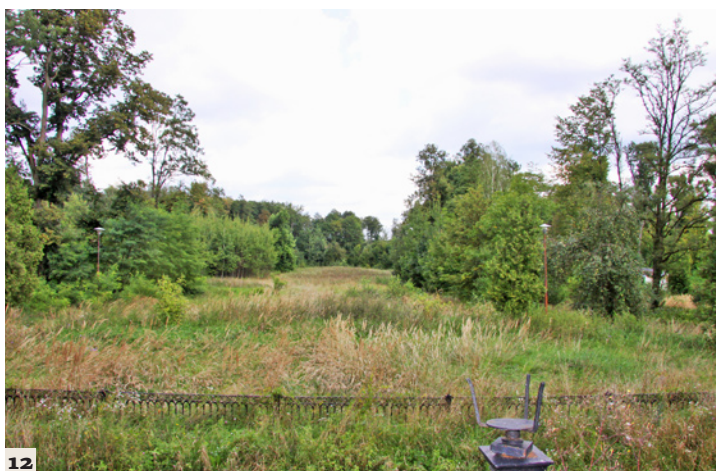
Anny Plater. Jedną z nich zamkniętą jest akcentem w postaci pergoli, drugą oś wiedzie ścieżką leśną na północny zachód ku tzw. młynkom, zaś trzecia, centralna, biegnie w kierunku stawu znajdującego się na północy założenia. Działalność Tańskiego datowana jest około roku 1924; jemu też należy przypisać projekt grup drzew w centralnej części parku (il. 11, 12).

In the Central Archives of Historic Records in Warsaw, an undated⁸ plan of the Stricker's garden was found. It contained the following inscription in the corner: "Plan of the Białaczów Garden developed by Stricker, the gardener, sent by Miss Castellan Biernacka" (AGAD, cartographical collection, ref. No. 553-5, a negative of the plan is found in the collection of PP PKZ in Kielce, No. 25 957). In the late 19th century Franciszek Szanior designed the main alleys and groups of trees, particularly in the part leading from the palace terrace towards the ponds in the northern part of the estate, subordinating them to structural landmarks of the hunting park, homestead buildings, town hall and a church silhouette. Three main view corridors, running from the palace terrace, were delineated by Wacław Tański on the basis of Anna Plater's idea. One of them is crowned with a pergola at the end, the second one runs along the forest path in the north-western direction towards the mills and the third, the central one, runs towards the pond located in the northern part of the complex. Tański's design dates back to 1924; the planting of groups of trees in the central part of the park should also be treated as his legacy (fig. 11, 12).

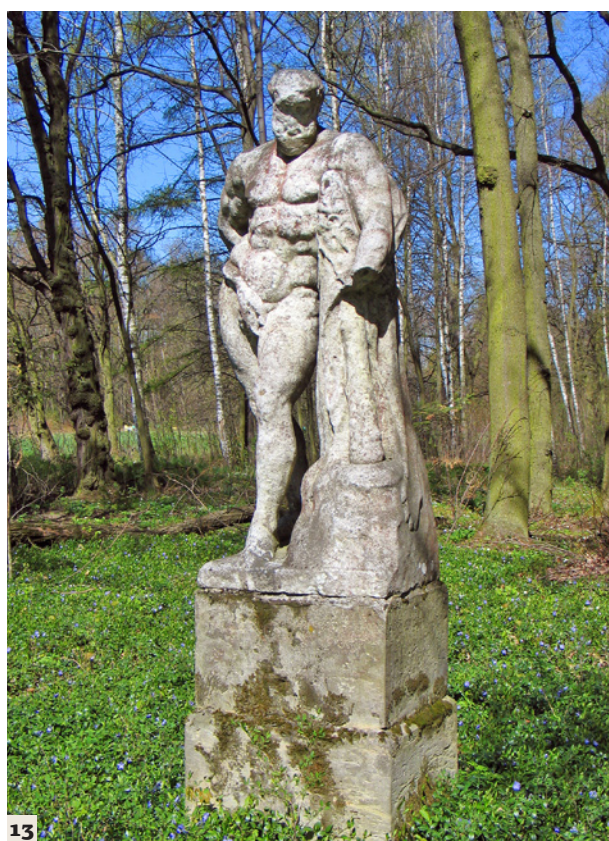
13

13. A statue of Hercules before the destruction caused by the storm, 2008

missing, lawns or park grasslands were in a bad shape, intensely overgrown with self-seeding species. However, despite negligence, the park with garden architecture that is unique for this part of Poland (orangery, artificial ruin, exedra, statues of Heros and Vestal Virgin) was still beautiful owing to the maturity of form and charming in every season. Its composition, despite obliterations, was still precise. Apart from unique composition value, the park was abundant in natural values. Above all, domestic tree species can be found here, such as several species of lime and oak, acer, maple, pine and spruce, but exotic species also added to the park's flora: American tulip tree, Eastern white pine, American lime, silver maple, red oak and swamp Spanish oak. However, this diversity was irrevocably damaged by the whirlwind, decimating the forest stand, uprooting the most valuable trees that constituted a backbone of the park composition, and durably damaging less valuable ones (fig. 13, 14).

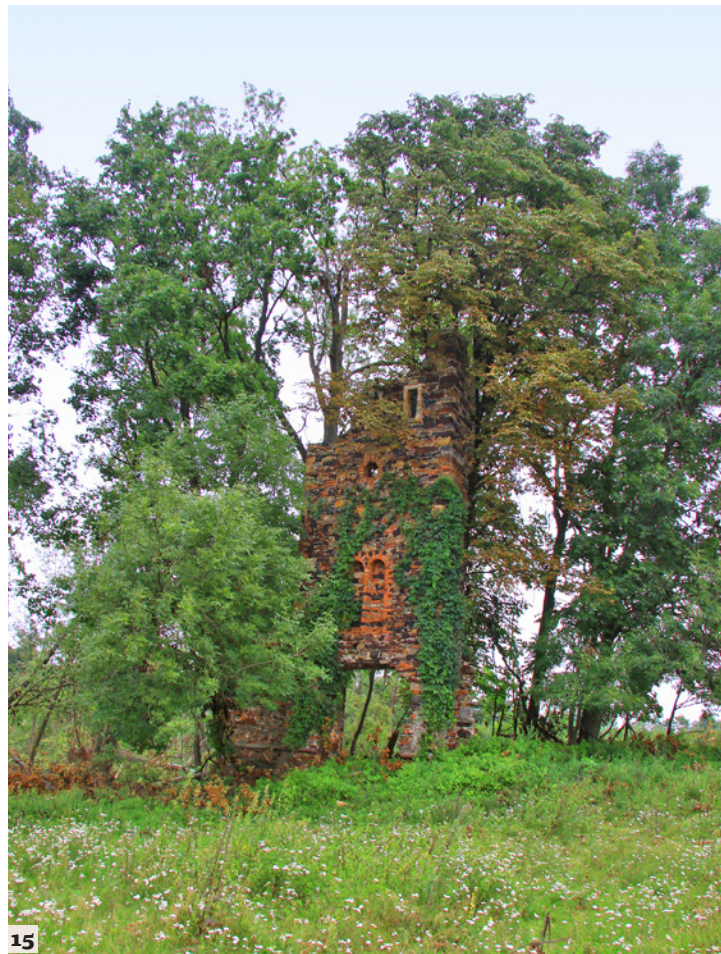
15

przedsiębiorstwo obróbki drewna, a nie park. Zachowały się najmniej wartościowe pod względem kompozycyjnym skupiny, położone w obniżeniach związanych z układem wodnym i najbardziej znaturalizowane. Komponowane układy historycznej roślinności przestały istnieć. Najbardziej dotkliwie było zniszczenie przepięknej i majestatycznej alei lipowej na osi poprzecznej pałacu. Paradoksalnie jednak był to moment, kiedy równocześnie odsłoniły się pozacierane przez lata zaniedbań pielęgnacyjnych i nadmierne go rozrostu drzewostanów powiązania kompozycyjne i widokowe. I tak na przykład uczytlniło się wnętrze parkowe w części północnej – ogrodowej – z dalekim widokiem w kierunku stawów, wcześniej przesłonięte przez trzy świerki kłujące posadzone tuż przy alei przebiegającej obok pałacowego tarasu. Całkowicie zasłaniały one dalekie, malownicze widoki, stanowiące kompozycyjnie połączone z bryłą pałacu krajobraz. Czytelne jest też obecnie powiązanie widokowe pałacu z ratuszem, który do tej pory przysłaniały konary wiekowych lip w alei łączącej obie budowle. Ogołociona zaś została najbardziej bliska pierwotnej kompozycji część parku położona na północny wschód od pałacu. Szczęśliwie nie uległy zniszczeniu budowle ogrodowe, dość dobitnie świadczące o romantycznym charakterze tej części założenia. Obecnie nie są porozidzielane grupami roślin, które wyznaczały zasięg ich kompozycyjnego oddziaływania i przez to determinowały układ wnętrza ogrodowych. W całym ogólnym z „romantycznego otoczenia” znajduje się też właściwie już ruina oranżerii (z około 1850 roku, prawdopodobnie według projektu Witolda Stajewskiego). Natomiast zupełnie dobrze zachowała się część wschodnia drzewostanów przy obrzeżu parku w okolicy sztucznej ruiny zwanej Bocieńcem, nad doliną dopływu rzeki Wąglanki (il. 15).

complex were saved. Currently, they are not separated by groups of plants that set the scope of their composition impact and thus determined the layout of garden interiors. The ruin of the orangery (from around 1850, probably designed by Witold Stajewski) has also been stripped of its “romantic surroundings.” On the other hand, the eastern part of the wood stand, in the park periphery, close to the artificial ruin called ‘Bocieniec’, located at the Wąglanka river tributary, has remained in a relatively good shape (fig. 15).

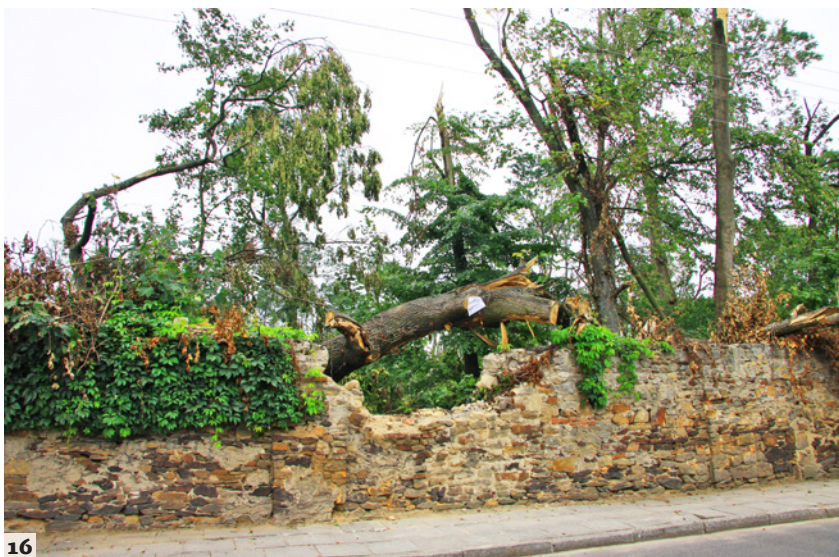
16

16. Uszkodzone ogrodzenie parkowe wkrótce po wichurze, widok od południa, 2011

16. Damaged park fencing, shortly after the storm, view from the south, 2011

- damages to buildings and fencing arising from the whirlwind have been removed;
- damaged trees have been documented and windbreaks have been removed from the park; however,

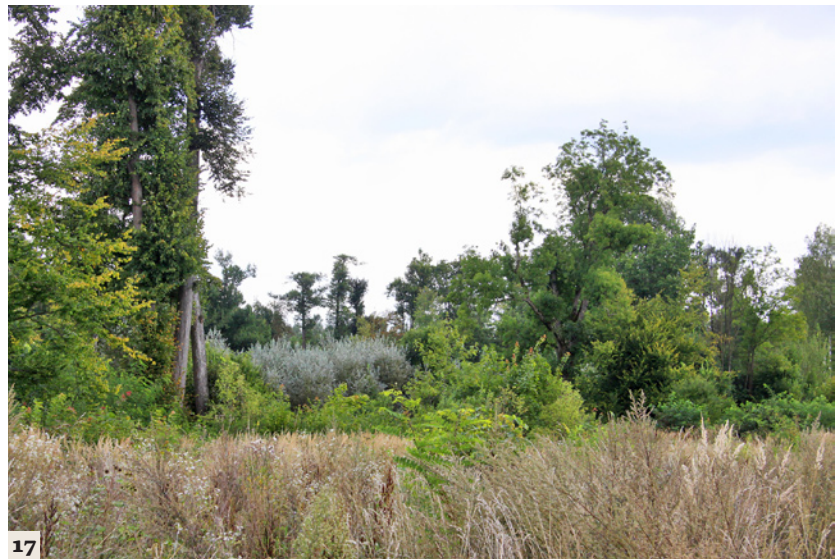
17. Autonomous plant compositions three years after the destruction caused by the storm, 2014
