Przekształcenia części wschodniej kościoła w siedemnastowiecznym zespole klasztorным na Karczówce (Kielce) w świetle badań architektonicznych struktury murowanej

Alterations of the eastern part of the church in the 17th century monastery complex in Karczówka (Kielce) in the light of architectural research of the brick structure

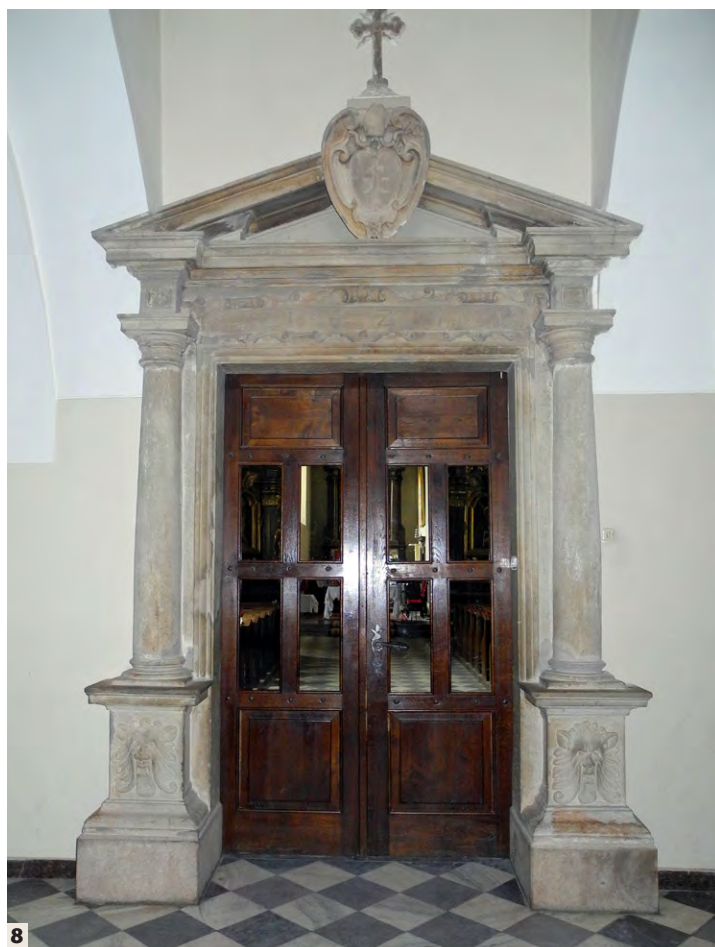
8. Eastern part of the church in the Karczówka monastery complex. The reconstruction of the condition from around the mid-17th century. A portal in the vestibule leading to the church. Photo by M. Prarat, 2017

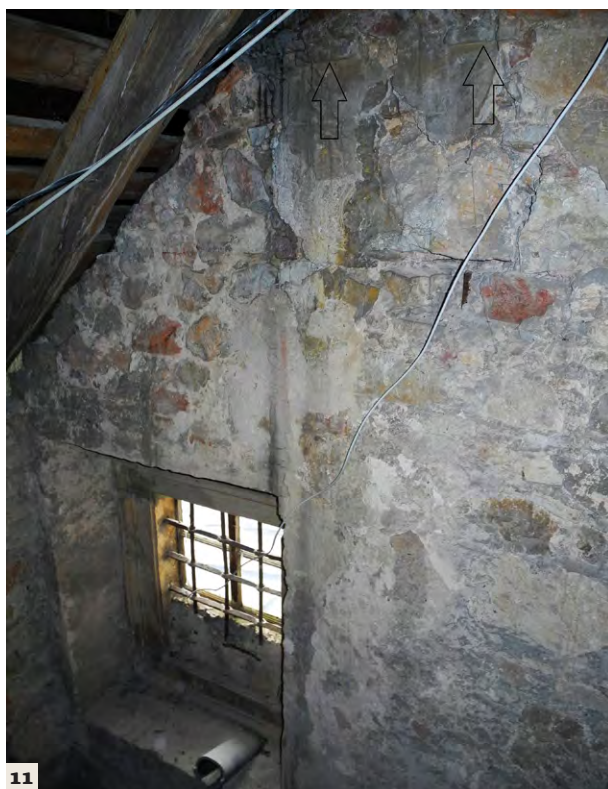
10. Kościół w zespole klasztorowym Karczówka. Część wschodnia kościoła, skrzydło zachodnie klasztoru w części północnej. Widok na kamienną wolutę. Fot. M. Prarat, 2017

10. Church in the Karczówka monastery complex. The eastern part of the church, the western wing of the monastery in the northern part. A view of the stone volute. Photo by M. Prarat, 2017

W przypadku części północnej skrzydła zachodniego nie zgadza się grubość ścian obwodowych (il. 2, nr 0.7)⁵⁷, dlatego wschodnią część przyporządkowano tej fazie, zachodnią zaś kolejnej, związanej z budową korytarza⁵⁸. Nie oznacza to jednak, że w miejscu tym nie było ściany, a co za tym idzie i skrzydła⁵⁹. Jeśli przyjąć, iż zachowana dziś kamienna woluta przy schodach w ścianie zachodniej znajduje się w oryginalnym położeniu, być może to przed nią kończyła się pierwotna ściana. Kamieniarka stanowiła zaś oprawę schodów niwelujących wejście z klasztoru do kościoła od strony północnej (il. 10).

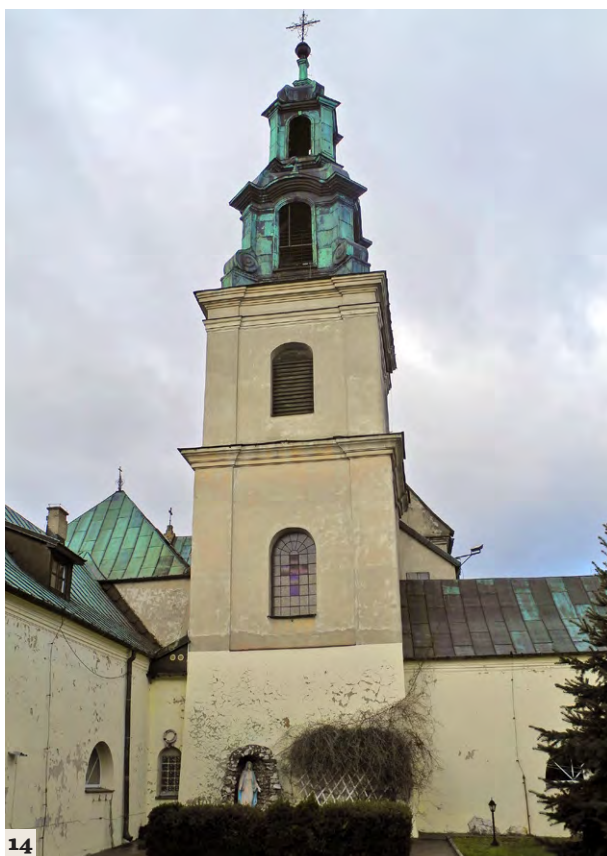
14. Kościół w zespole klasztornym Karczówka. Widok na wieżę kościoła. Fot. M. Prarat, 2017

14. Church in the Karczówka monastery complex. A view of the church tower. Photo by M. Prarat, 2017
