## *Średniowieczna architektura kościoła pw. św. Jadwigi Śląskiej w Zielonej Górze i jej przemiany od XIV do XX w.*

### *Medieval architecture of the Church of St. Hedwig of Silesia in Zielona Góra and transformations to the church between the 14<sup>th</sup> and 20<sup>th</sup> centuries*

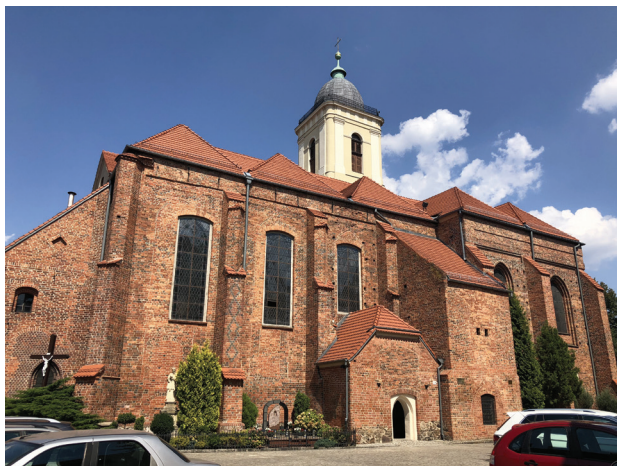
Il. 1. Zielona Góra, konkatedra pw. św. Jadwigi Śląskiej,  
widok ogólny od południowego zachodu  
(fot. A. Legendziewicz)

Fig. 1. Zielona Góra, co-cathedral of St. Hedwig of Silesia,  
general view from the southwest  
(photo by A. Legendziewicz)

do niej i do skrajnego wschodniego przęsła korpusu. Od północy, przy ścianie w linii arkady tęczowej umieszczona jest wieża, a po jej wschodniej stronie – parterowa zakrystia. Do korpusu dostawione są także trzy kruchty: największa, dwukondygnacyjna o szerokości nawy głównej przy ścianie zachodniej oraz dwie mniejsze w osi drugiego od wschodu przęsła, od południa i północy. Prezbiterium nakryto dachem wielospadowym, a korpus dwuspadowym zamkniętym od zachodu trójkątnym szczytem, z trzema poprzecznymi, wielospadowymi. Kaplicę Ogrójcową z emporą nakrywają dwa równoległe ustroje trójspadowe, a kaplicę Chrzcielną (obecnie Matki Boskiej Częstochowskiej) – pulpitowy. Analogiczne założono na kruchcie północnej i zachodniej. Ostatni z przedsionków, po stronie południowej, otrzymał nakrycie trójspadowe ze ściętym naczółkiem. Nad bryłę kościoła wyrasta trzykondygnacyjna wieża z kopulastym hełmem z gałką i krzyżem, którego podstawę obiega kuta balustrada (il. 1, 2).

to the body: the biggest one consists of two storeys, is as wide as the central aisle (the nave) and built by the west wall, and two smaller ones are built along the axis of the second easternmost span from the south and north. The presbytery is covered with a multi-slope roof, the church body is covered with a gable roof with a west-facing triangular gable and with three crosswise, multi-slope roofs. The Gethsemane Chapel, together with the organ gallery, is covered with two parallel three-slope roofing systems, and the Baptistery (at present of the chapel of Our Lady of Częstochowa) is covered with a mono-pitched roof. Mono-pitched roofs are also built on the north and west porches. The south porch is covered with a three-slope jerkinhead roof. A three-storey tower covered with a dome-like cupola with a ball and a cross rises above the church building; the cupola base is surrounded by a forged balustrade (Fig. 1, 2).

Wystrój elewacji konkatedry tworzą eksponowane w licu wątki ceglane oraz tynkowy detal architektoniczny. Fasadę zachodnią, pozbawioną okien, dekorują na skrajach wysokie wnęki nakryte dwoma łękami odcinkowymi opartymi na ceglanym wsporniku. Nad nimi zakomponowano płycinę fryzową, a pod – dwie kolejne wnęki z łękami odcinkowymi. Środkową partię wypełnia kruchta założona pomiędzy przyporami, z wejściem na osi i dwoma niewielkimi odcinkowymi wnękami powyżej niego. Nad nią wyrasta niski trójkątny szczyt dachu. Rytm elewacji południowej korpusu wyznaczają trójuskokowe skarpy, z najwyższą partią obróconą pod kątem 45 stopni. Pomiędzy nimi umieszczono okna o wykroju odcinkowym, a w partii zwieńczenia – płycinę fryzową. W pierwszym od wschodu przęśle wprowadzono kaplicę Chrzcielną o gładkich pozbawionych detalu elewacjach, a w drugim – kruchtę południową z gzymsami – pod okapem dachu i naczółka. Wschodnią dwuprzęsłową partię w zasięgu chóru, obejmującą kaplicę Ogrójcową i empore zakomponowano jako dwukondygnacyjną i ujęto w trzy masywne prostopadłe przypory. Pomiędzy nimi wprowadzono ostrołuczne okna uskokowe, a powyżej dwa pasy płycin fryzowych, z których dolny wzbogacono o ceglany gzyms. Od wschodu elewację z jednym ostrołuczным oknem zwieńczono dwoma fryzami: dolnym z cegieł w czterech poziomach ułożonych rębem oraz górnym – gładkim. Kompozycja wielobocznego zamknięcia chóru jest zbliżona. Narożniki ujmują dwuuskokowe przypory, między którymi przebito okna. Nad nimi zakomponowano dwa pasy fryzowe. Układ elewacji północnej jest podobny do opisanego powyżej po stronie południowej. Rytm wyznaczają dwuuskokowe przypory z wprowadzonymi między nimi odcinkowymi oknami. Partię zwieńczenia tworzy płycina fryzowa, a powyżej – ceglany, profilowany gzyms złożony z kształtek ceramicznych. W drugim od wschodu przęśle umieszczono kruchtę o tynkowych elewacjach z wejściem ujętym w gładkie obramienie. Układ artykulacji wieży podzielono na trzy strefy. Dolna, pozbawiona detalu sięga do poziomu gzymsu wieńczącego ściany korpusu. Powyżej zaoblono narożniki trzonu, ujęto go w gładkie lizeny, na których oparto profilowany gzyms. Pomiędzy lizenami zakomponowano wysokie półkoliste okna i obramienia z lustrami pod parapetami. Najwyższą kondygnację ozdobiło pilastrami w porządku toskańskim, na których oparto profilowany gzyms z belkowaniem z tryglifami. Po wschodniej stronie wieży umieszczono parterową zakrystię z tynkowymi elewacjami pozbawionymi detalu (il. 1, 2).

covered with two segmental non-circular arches that are based on brick brackets. Above them, there are frieze panels, and below them there are two other recesses covered with segmental non-circular arches. In the middle of the façade between the buttresses, there is a church porch with an entrance built along the axis, and two small segmental recesses above the entrance. A low triangular roof gable rises from above the porch. The southern elevation of the body is emphasised by three-stepped counterforts whose highest parts are rotated through 45 degrees. Between the counterforts, there are segmental windows, and in the finial part, there is a frieze panel. The easternmost span spreads over the Baptistry, whose elevations are smooth and undecorated; the second span contains the south porch with cornices beneath the eaves and a jerkinhead. The eastern two-span part of the elevation within the choir, including the Gethsemane Chapel and the organ gallery, consists of two storeys and is supported by three massive perpendicular buttresses. Between the buttresses, there are stepped lancet windows, and above them there are two strips of frieze panels, with the lower strip being enriched with a brick cornice. The eastern elevation containing a single lancet window is topped with two friezes: the lower one is made of four layers of bricks that are laid at an angle of 45 degrees to the wall face, and the upper one is flat. The polygonal enclosure of the choir looks like that described above. The corners are supported by two-stepped buttresses. There are windows between the buttresses. Two frieze strips are arranged above the windows. The north elevation looks like the south elevation. It is emphasised by two-stepped buttresses between which there are segmental windows. In the finial part, there is a frieze panel, and above it there is a shaped, ceramic cornice consisting of ceramic mouldings. In the second easternmost span, there is a porch, whose elevations are plastered and whose entrance is smoothly framed. The articulation of the tower elevation is divided into three zones. The lower zone contains no detail and runs up to the top cornice of the wall. Above, the tower stem corners are rounded, the stem itself is decorated with smooth pilaster strips on which a moulded cornice is based. Between the pilaster strips, there are high, semicircular framed windows and panels under the windowsills. The highest storey is decorated with pilasters arranged in the Tuscan order. A moulded cornice within an entablature with triglyphs is based on the pilasters. On the eastern side of the tower, there is a single-storey sacristy with plastered undecorated elevations (Fig. 1, 2).

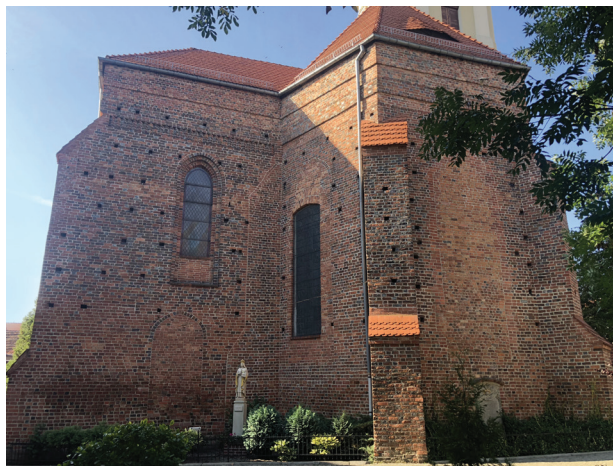
Il. 2. Zielona Góra, konkatedra pw. św. Jadwigi Śląskiej,  
widok ogólny od wschodu  
(fot. A. Legendziewicz)

Fig. 2. Zielona Góra, co-cathedral of St. Hedwig of Silesia,  
general view from the east  
(photo by A. Legendziewicz)

retained a regular layout of overfired bricks where heading course is followed in places (Fig. 2, 9a).

The Gothic tower topped with a high Baroque cupola with three levels of arched openings, which is known from Werner's view, collapsed on 14 July 1776 [6, p. 278]. A print made by Kluge after the collapse shows ruins of the tower and the cupola, the partly collapsed, heavily cracked north wall of the presbytery, a fallen vault and the walls of the east span in the north aisle, as well as partly damaged slopes of the choir and church roofs, and the damaged wall over the chancel arch. The reconstruction of the church started two years after the collapse [6, p. 286]. At first the ruined walls of the church body and of the presbytery were re-erected. New cross vaults were introduced to the choir. They were supported by the masonry pillars that were built in the recesses cut down in the enclosure walls. In the church body, the pillars were bricked on the backups that had been shaped while the enclosure walls were being constructed. A new, single storey, north porch was built. The shape of the west entrance portal was altered. Window frames in the aisle wall were made; five-level, ten-pane windows were installed; each pane consisted of 16 rectangular pieces of glass separated by wooden glazing bars – such windows are known from a photograph that dates back to the early 20<sup>th</sup> century. New door frames and a (double) board door with the obverse boards arranged in a diamond pattern were introduced into the sacristy and north porch entrances, and those where the boards were arranged in a herringbone pattern were installed in the south porch and Gethsemane Chapel entrances. The window on the ground floor of the Baptistry was reduced and the lighting opening in the first floor room was bricked up (Fig. 2).

z polami złożonymi z 16 prostokątnych szybek osadzonych na drewnianych szprosach – znaną z fotografii z początku XX w. Wprowadzono także nową stolarkę drzwiową o konstrukcji deskowej, zdwojonej (szalowanej), o karowym układzie desek awersu – w wejściu do zakrystii i kruchty północnej, oraz o jodełkowym – na skrzydłach kruchty południowej i kaplicy Ogrójcowej. Zmniejszono okno w przyziemiu kaplicy Chrzcicielnej i zamurowano górny otwór doświetlający salę na piętrze (il. 2).

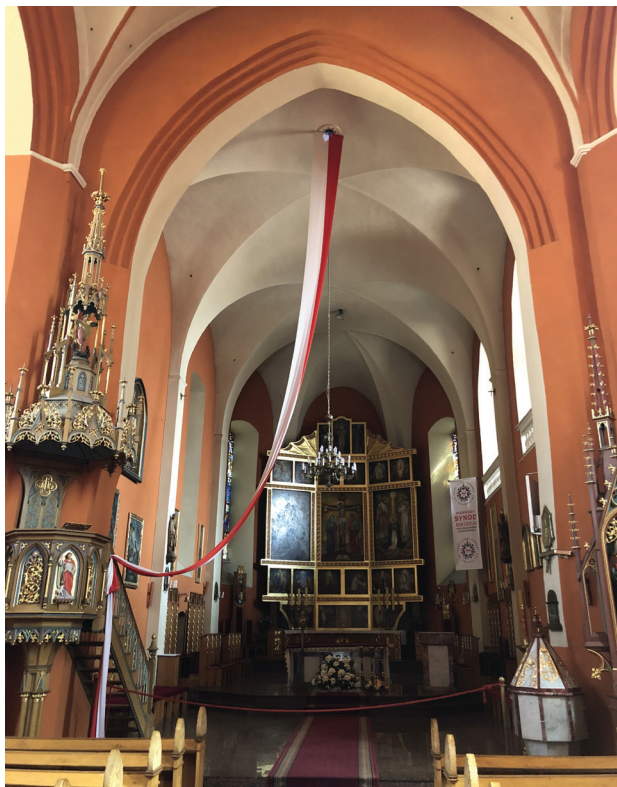
Il. 3. Zielona Góra, konkatedra pw. św. Jadwigi Śląskiej, widok wnętrza prezbiterium (fot. A. Legendziewicz)

Fig. 3. Zielona Góra, co-cathedral of St. Hedwig of Silesia, view of the inside of the presbytery (photo by A. Legendziewicz)

Prezbiterium ukształtowano jako dwuprzęsłowe, z wielobocznym zamknięciem, nad którym założono sklepienie krzyżowe, bezżebrowe. Światło do jego wnętrza wpada przez trzy okna o wykroju odcinkowym: dwa wysokie w bocznych ścianach zamknięcia oraz jedno niewielkie od północy, umieszczone nad dachem zakrystii. Przez arkadę tęczową o uskokowej, ostrołucznej archiwolcie połączono chór z halowym, czteroprzęsłowym korpusem. Podział na trzy nawy wydzielono ścianami arkadowymi opartymi na ośmiobocznych filarach. Na nich rozpięto sklepienia krzyżowe o dekoracji okuciowej. Wnętrze oświetlają wysokie okna o wykroju odcinkowym, trzy od południa i cztery od północy (il. 3, 4).

The presbytery consists of two spans and of a polygonal enclosure, which is covered with a ribless cross vault. The daylight falls into it through three segmental windows: two high windows in the side walls of the enclosure and one small north-facing window above the sacristy roof. The choir is connected with the four-span hall body via the chancel arch with a stepped, lancet archivolt. The body is divided into three aisles with arcade walls that rest on octagonal pillars. The pillars support the cross vault decorated with strapwork. The interior is lit through high segmental windows, of whom three face south and four face north (Fig. 3, 4).

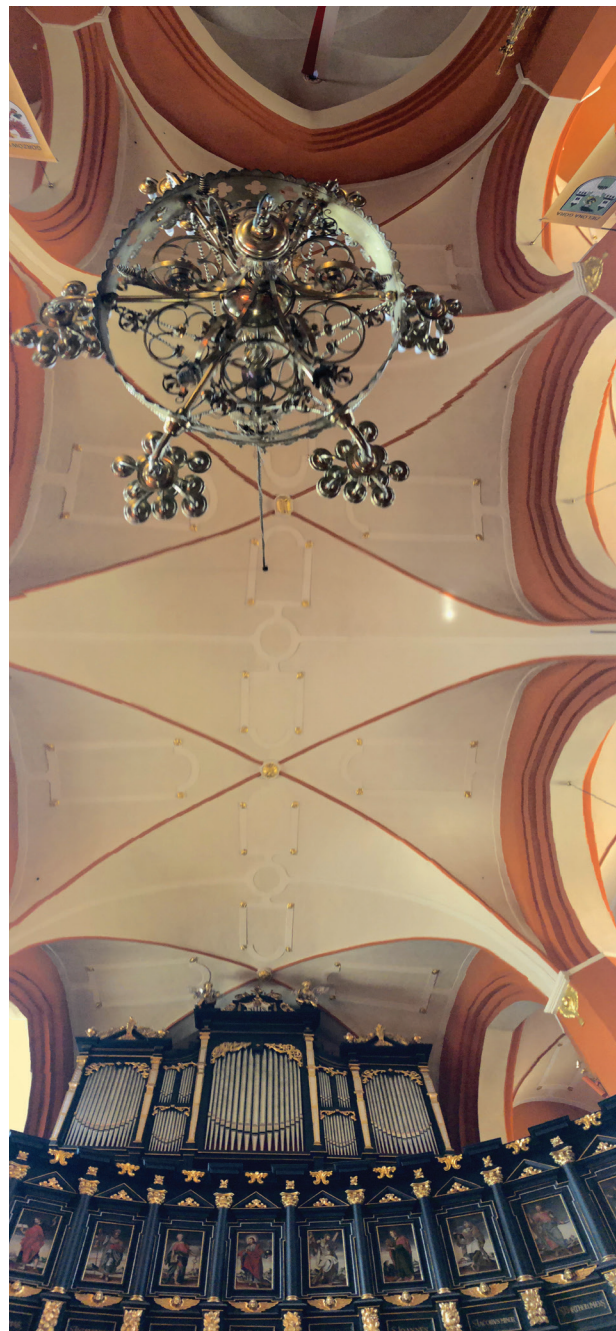
Il. 4. Zielona Góra, konkatedra pw. św. Jadwigi Śląskiej, sklepienie nawy głównej (fot. A. Legendziewicz)

Fig. 4. Zielona Góra, co-cathedral of St. Hedwig of Silesia, vault over the nave (photo by A. Legendziewicz)

A successive stage of alterations to the church was determined by the year 1582 – when Zielona Góra was devastated by a fire and the year 1590 – when the repair work was finished [3, p. 89], [4, p. 9], [6, pp. 104, 105]. The church might have been re-vaulted at that time. The conflagration that damaged the city and partly the church might also have destroyed the Gothic corbel vaults. The destroyed vaults were replaced with new vaults, which were based on back-ups cut down in the enclosure walls and in the walls between the aisles. They were cross vaults, their patches had strapwork decoration and stitches emphasised with rounds at the intersection of squinch arches. The new vaults were accompanied by the narrowing of the aisle window openings. The window size could only be determined for the openings built in the second westernmost span. The edges of openings, ranging from 125 to 135 cm in width, could be seen below the present windowsills. The shape of the openings is unknown because their upper parts were damaged while the present Baroque windows were being built. A new entrance to the Gethsemane Chapel might also have been built at that time. It was located in the east enclosure of the south aisle. The opening had a rectangular stone frame where there was a forged openwork grille. The slightly widening reveals seen from the chapel were covered with a one brick-thick segmental arch. The construction of the new entrance caused the old Gothic one, from the presbytery, to be bricked up (Fig. 4).

o szerokości od 125 do 135 cm. Nieznany pozostaje ich kształt, albowiem górną partię zniszczyły obecne barokowe okna. Prawdopodobnie w tym także okresie przebito nowe wejście do kaplicy Ogrójcowej. Zlokalizowano je we wschodnim zamknięciu nawy południowej. Otwór ujęto w prostokątne kamienne obramienie, w którym osadzono kutą ażurową kratę. Od strony kaplicy lekko rozszerzające się ościeża nakryto łękiem odcinkowym grubości jednej cegły. W związku z wykonaniem nowego wejścia stare gotyckie, prowadzące z prezbiterium, zamurowano (il. 4).

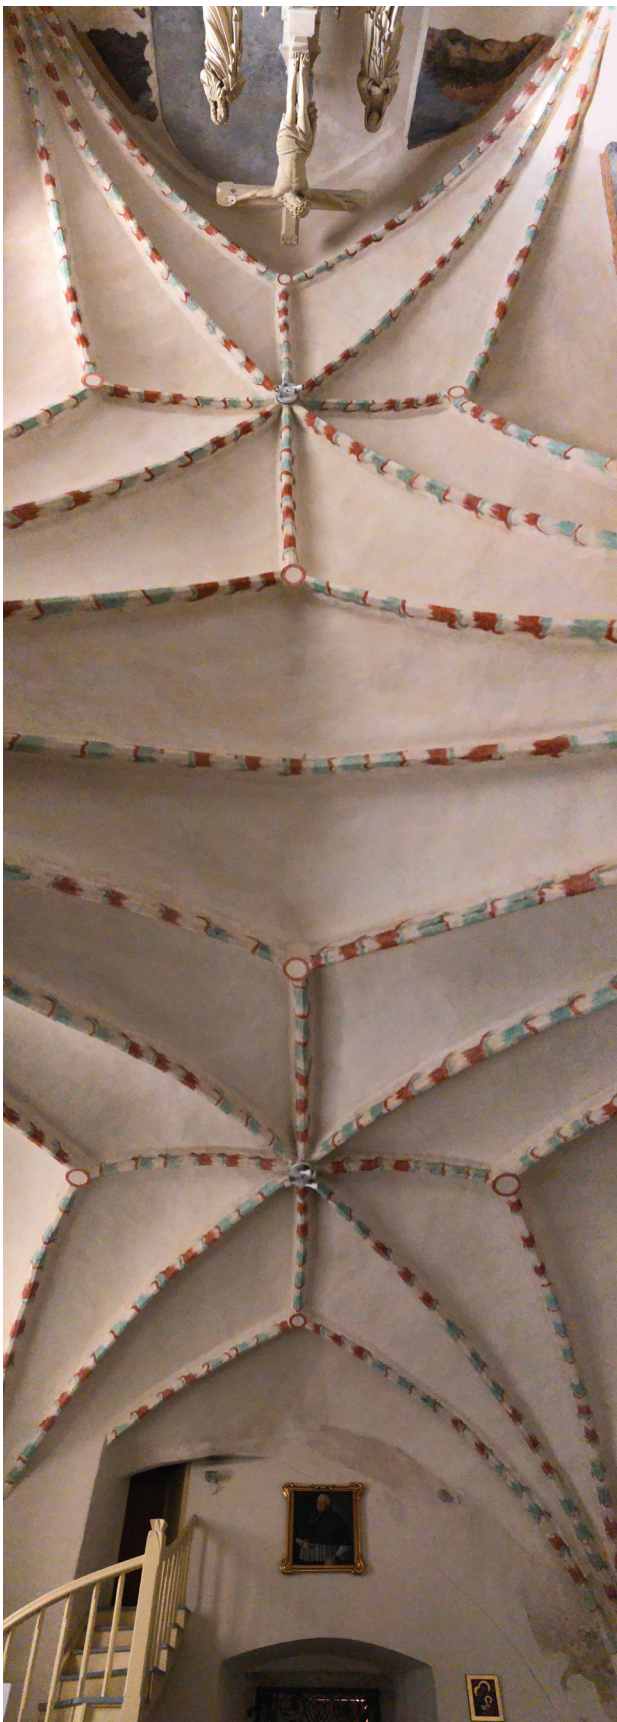
Il. 5. Zielona Góra, konkatedra pw. św. Jadwigi Śląskiej,  
kaplica Ogrójcowa, sklepienie  
(fot. A. Legendziewicz)

Fig. 5. Zielona Góra, co-cathedral of St. Hedwig of Silesia,  
Gethsemane Chapel, the vault  
(photo by A. Legendziewicz)

Przylegająca do prezbiterium kaplica Ogrójcowa oraz empora nad nią otrzymały sklepienia krzyżowe z gwiazdowym układem żeber (il. 5). Dolne wnętrze oświetlają dwa okna prostokątne z łękiem odcinkowym, a górne – trzy wysokie o wykroju ostrołucznym o uskokowych

The Gethsemane Chapel adjacent to the presbytery and the organ gallery above the Chapel are covered with a cross vault whose ribs are arranged in a star-shaped pattern (Fig. 5). The Chapel is lit through two rectangular windows topped with segmental non-circular arches; the space above it is lit through three high lancet windows with stepped reveals, of which one faces east and two face south. The sacristy, which is situated north of the chapel,

The scope of the repair work done in the late 19<sup>th</sup> century and the early 20<sup>th</sup> century could be determined owing to the application of machine made bricks, whose colour and size differed from those that had been used previously. The work was probably done in at least two stages. The first stage in the late 19<sup>th</sup> century included the repair of the face of the polygonal choir enclosure below the windowsills. At that time, the upper parts of the Gethsemane Chapel buttresses were also built up and thereby one buttress step was removed. Moreover, the east-facing window on the ground floor was bricked up and the size of the organ gallery windows was reduced. On the south elevation of the church body, the recesses on the ground floor of the westernmost span and the window in the south porch were bricked up. So was the south-facing window on the ground floor of the west porch. The second stage of transformations took place in the early 20<sup>th</sup> century. The shape of the roof over the south porch was altered, the cupola was removed, a gable was added, the frame of the entrance was altered, and the entrance was topped with a segmental non-circular arch. In the 1920s, the wooden window frames and sashes in high openings of the choir and body were replaced, window hardware was added, and stained glass in neo-Gothic forms, with rich ideological content, was introduced. Restoration work on the elevations and inside was made in the early 21<sup>st</sup> century. The conservation of the interior of the Gethsemane Chapel in 2013 [20, p. 9–20] (Fig. 5) was the last stage.

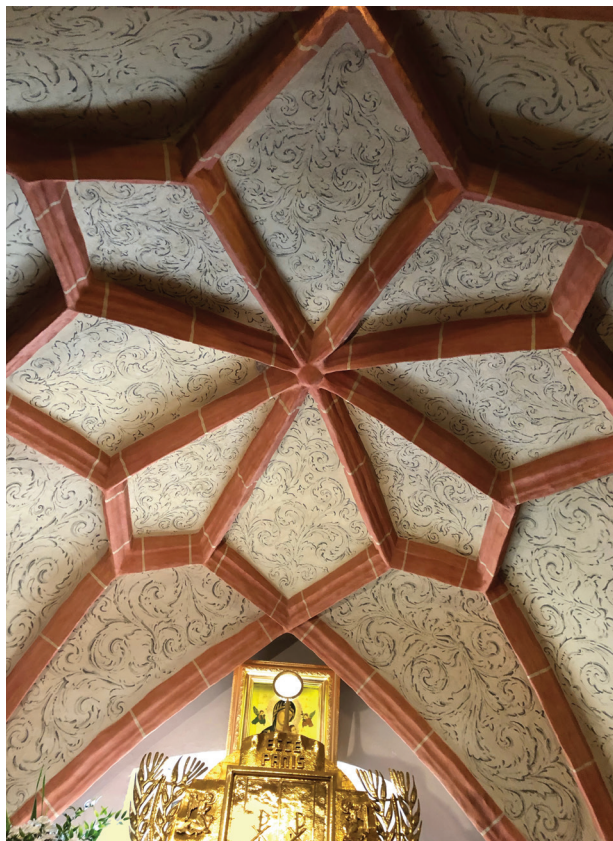
Il. 6. Zielona Góra, konkatedra pw. św. Jadwigi Śląskiej,  
kaplica Chrzcielna, sklepienie  
(fot. A. Legendziewicz)

Fig. 6. Zielona Góra, co-cathedral of St. Hedwig of Silesia,  
Baptistry, the vault  
(photo by A. Legendziewicz)

consists of two rooms. The east room has a barrel vaulted ceiling along the north-south axis and two windows; one of the windows faces north and the other faces east. The room links with another room situated on the ground floor via a rectangular opening. The tower room is covered with a ceiling and has a door with a segmental transom window secured with bars in its north wall. The Baptistry, which adheres to the first span of the body, is covered with a stellar, ribbed vault with a rosette and is lit through a small, south-facing segmental window (Fig. 6). Both

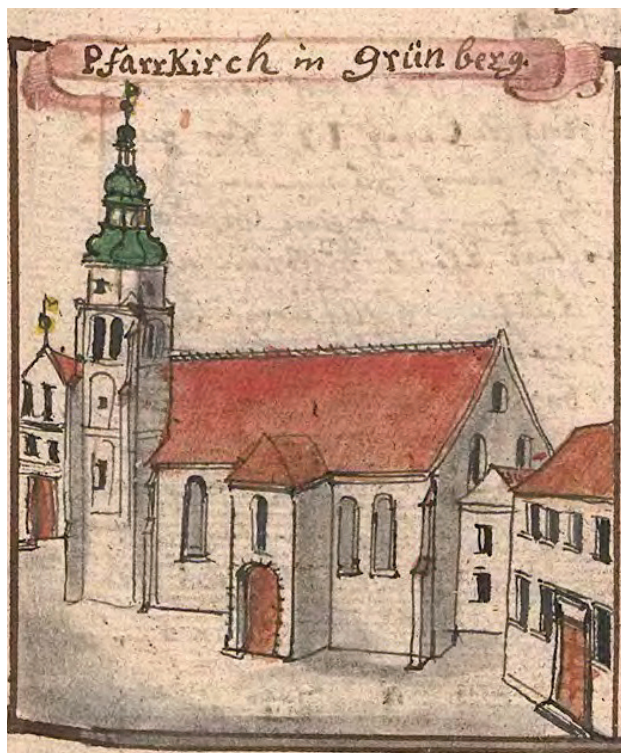
Il. 7. Zielona Góra, konkatedra pw. św. Jadwigi Śląskiej, widok od północnego zachodu, rycina z połowy XVIII w. F.B. Wernera [8, sygn. T5\_0245a]

Fig. 7. Zielona Góra, co-cathedral of St. Hedwig of Silesia, view from the northwest, a drawing made in the middle of the 18<sup>th</sup> century by F.B. Werner [8, Ref. no. T5\_0245a]

Valuable information about the architecture of the church in the 18<sup>th</sup> century is provided by a drawing made in about 1763 by Frederick B. Werner, which pictures the northern part of the church [8, Ref. no. T5\_0245a] (Fig. 7), and a drawing by Carl H. Kluge, which shows the condition after tower collapse [4, p. 8]. The drawings showing the condition of the church as of 1832 and after rebuilding were published by Schmidt [3, Fig. 5, 6, p. 70]. The state of the church at the turn of the 19<sup>th</sup> and 20<sup>th</sup> centuries is documented by a collection of postcards and photographs available on archival iconography websites [9], [10].

Cenne informacje dotyczące ukształtowania architektury świątyni w XVIII w. zawiera rycina z widokiem kościoła od północy z około 1763 r. autorstwa Fryderyka B. Wernera [8, sygn. T5\_0245a] (il. 7) oraz rysunek Carla H. Klugego ukazujący stan po zawaleniu wieży [4, s. 8]. Grafiki z ujęciami świątyni z 1820 r. oraz już po jej odbudowie w 1832 r. publikuje Schmidt [3, il. 5, 6, s. 70]. Stan kościoła z przełomu XIX i XX w. dokumentuje zbiór pocztówek oraz fotografii dostępny na stronach serwisów internetowych z ikonografią archiwalną [9], [10].

Prawdopodobnie gotycka zakrystia mogła mieścić się po stronie północnej, na wysokości zachodniego przęsła prezbiterium i stanowić dolną kondygnację wieży. Na taką lokalizację wskazuje brak wyodrębnionej bryły zakrystii na widoku kościoła z połowy XVIII w. autorstwa Wernera [8, sygn. T5\_0245a] (il. 7).

The sacristy, which was probably in the Gothic style, could have been built on the north side, at the height of the presbytery's west span, and could have formed the tower's lower storey. Such a location is pointed to in a drawing by Werner where there is the mid-18<sup>th</sup> century church but there is no separate sacristy [8, Ref. no. T5\_0245a] (Fig. 7).

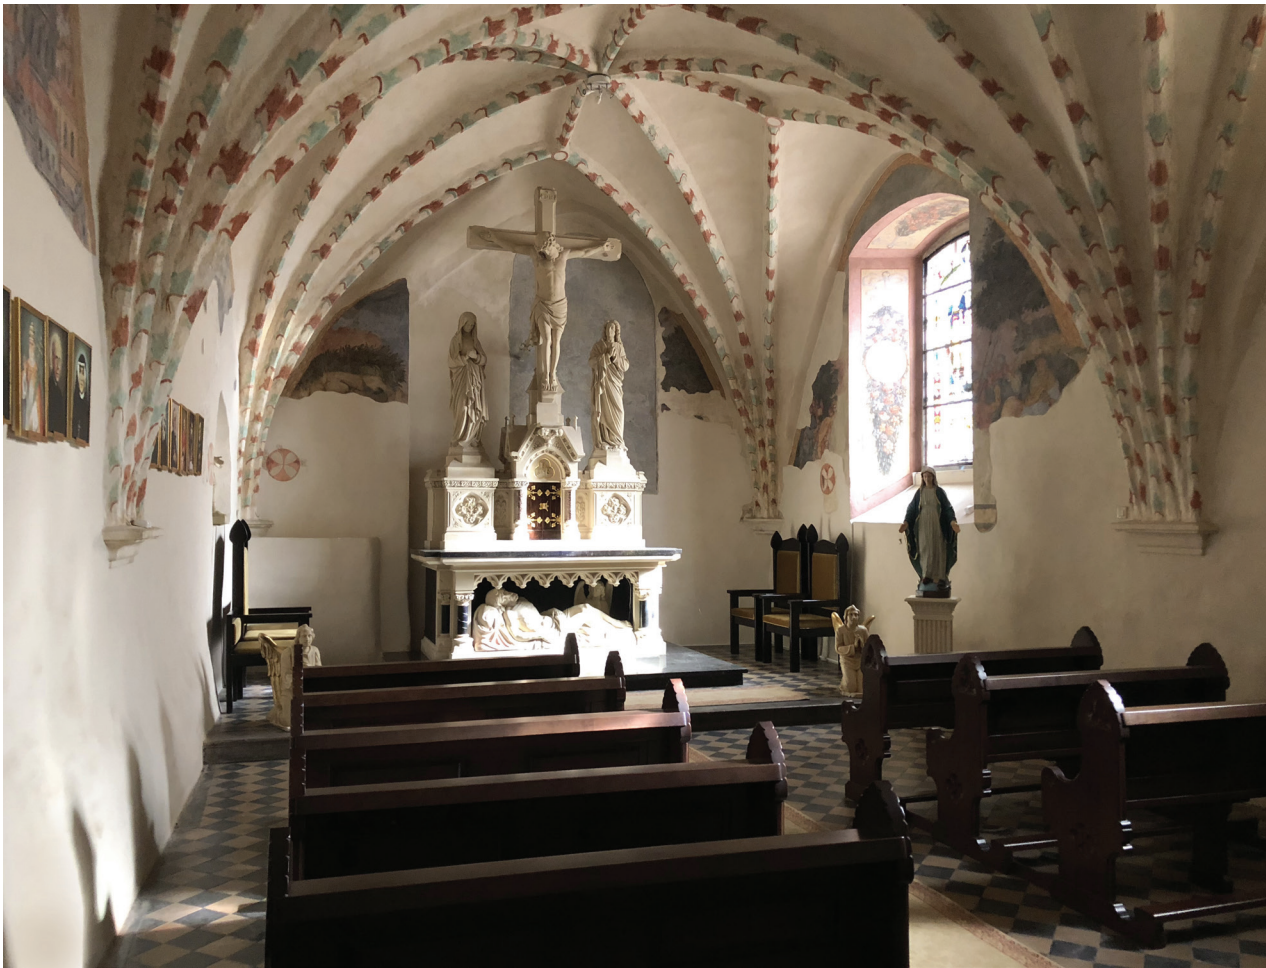
Il. 10. Zielona Góra, konkatedra pw. św. Jadwigi Śląskiej, kaplica Ogrójcowa, wnętrze  
(fot. A. Legendziewicz)

Fig. 10. Zielona Góra, co-cathedral of St. Hedwig of Silesia, Gethsemane Chapel, the interior view  
(photo by A. Legendziewicz)
