## Prace konserwatorskie na terenie województwa koszalińskiego w latach 1973-1977

Ochrona Zabytków 32/1 (124), 52-62

## PRACE KONSERWATORSKIE NA TERENIE WOJEWÓDZTWA KOSZALIŃSKIEGO W LATACH 1973—1977

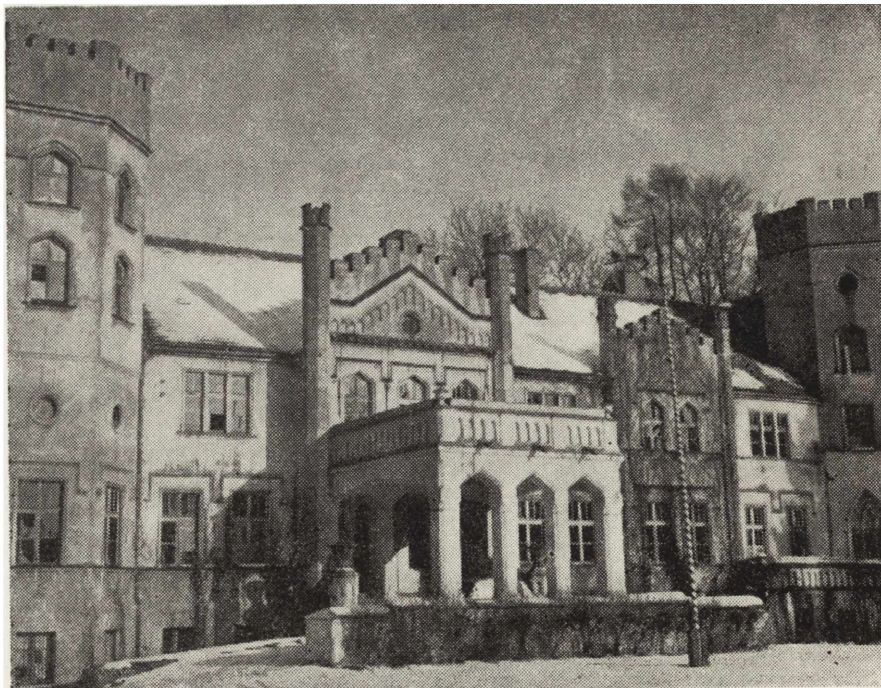
1. Cetuń (gm. Polanów), pałac, stan z 1967 r. (fot. D. Ptaszyńska)

**C e t u ń**, gm. Polanów. Pałac neogotycki, wzniesiony w drugiej połowie XIX w., rozbudowany w początku XX w., prostokątny, z dwoma ryzalitami w elewacji frontowej, flankowanej wieżami. Elewacja główna bogato zdobiona krenelażami. W latach 1972—1973 wykonano dokumentację techniczną i przeprowadzono prace remontowo-adaptacyjne wnętrza pałacu, przeznaczając go na cele kolonijno-wczasowe. Obiekt przejęty został przez Koszalińskie Przedsiębiorstwo Budownictwa Przemysłowego i siłami własnymi adaptowany na Ośrodek Szkolenia Zawodowego i Wypoczynku. Pałac usytuowany jest bowiem w lesistej okolicy, w interesującym parku krajobrazowym nad wysokim brzegiem jeziora Cetuń.

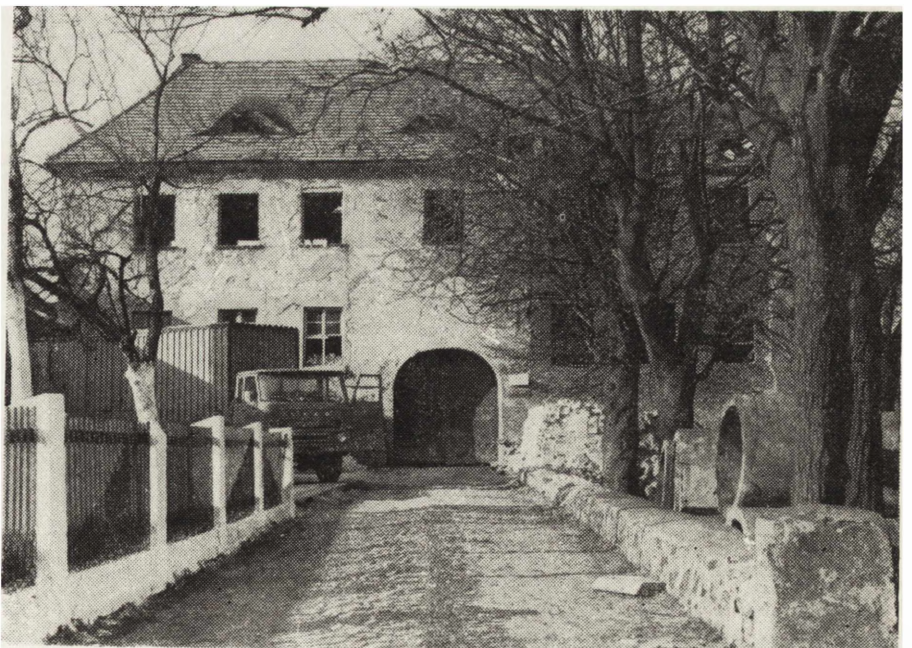
5. Połczyn-Zdrój, zamek w trakcie prac remontowo-konserwatorskich — 1978 r. (fot. D. Ptaszyńska)

**Połczyn-Zdrój** — miasto. Zamek, wzniesiony w XV w., gruntownie przekształcony w XVIII w., na planie w kształcie litery „L”. W XIX w. przystosowany został na mieszkania. Ze względu na zły stan techniczny i konieczność przeprowadzenia robót remontowych Wojewódzki Konserwator Zabytków zlecił projekt adaptacji obiektu na Miejską Bibliotekę Publiczną. Badania architektoniczne i projekt techniczno-robotyczny architektury opracował mgr inż. arch. Z. Hejger z PKZ Oddział w Szczecinie. W 1976 r. rozpoczęto w zamku prace remontowo-konserwatorskie. Wykonano niezbędne roboty rozbiórkowe (późniejsze dobudówki) i konstrukcyjne, wzmocniono fundamenty ścian nośnych budynku i zabezpieczono sklepienia piwnic, przemurowano niebezpiecznie wychyloną północno-zachodnią elewację budynku i ścianę nad przejazdem bramnym (od strony dziedzińca), która w trakcie robót rozbiórkowych we wnętrzu uległa częściowemu zawaleniu. Przed przystąpieniem do prac remontowych zabezpieczono wszystkie elementy osiemnastowiecznej

stolarki w magazynie oraz podstemplowano stropy parteru, ozdobione listwami sztukaterskimi. Prace z kredytów konserwatorskich prowadzone są przez PKZ Oddział w Szczecinie.

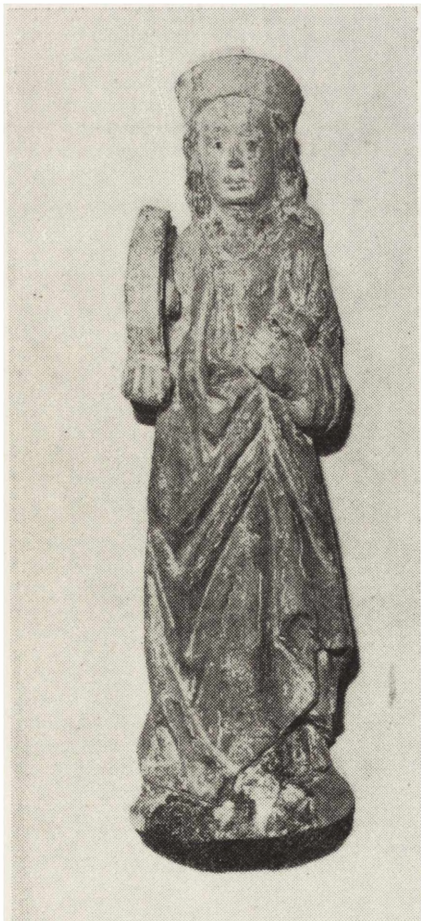
9. Rarwino (gm. Białogard), kościół filialny, rzeźba św. Katarzyny po konserwacji — 1977 r. (fot. H. Anglikowski)

R a r w i n o, gm. Białogard. Zespół dzieł rzeźb z kościoła filialnego Narodzenia NPM: św. Katarzyna Aleksandryjska, św. Małgorzata, św. Jan Chrzciciel, św. Jakub, św. Jan, św. Wawrzyniec, św. Barbara, nie zidentyfikowany apostoł, figura

lotra i krzyża z banderolą, z końca XV w., gotyckie (drewno topolowe), polichromowane, przyścienne, prowincjonalny warsztat pomorski. Stanowią one zapewne wraz z konserwowanymi w 1964 r. dwoma innymi fragmentami grupy Ukrzyżowania część nie istniejącego ołtarza szafkowego. Do 1976 r. rzeźby umieszczone były wtórnie; zapewne w końcu XIX w. na zewnętrznej stronie ścianki balkonowej chóru muzycznego. Pokryte grubą warstwą przemalowań olejnych na zaprawie klejowo-kredowej, które deformowały ich wygląd. Po przeprowadzeniu wstępnych badań i dezynsekcji drewna usunięto przemalowania. Okazało się, że polichromia oryginalna zachowana jest na poszczególnych rzeźbach w różnym stopniu — od 5 do 90%; polichromii nie rekonstruowano. Drewno rzeźb utwardzono paralooidem w toluenie, a drobne ubytki wypełniono jego 12% mieszaniną z trocinami. Kity podbarwiono do koloru drewna, scalenie kolorystyczne wykonano akwarelą. Prace z kredytów konserwatorskich wykonała w latach 1976—1977 mgr A. Krupska (PKZ Oddział w Warszawie).

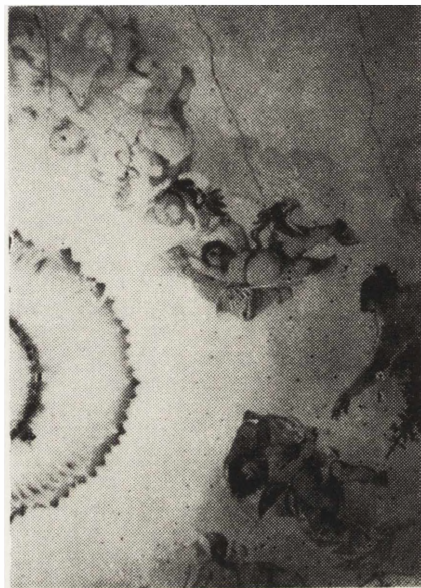
10. Damnica (woj. ślupskie), pałac, fragment plafonu w sali lustrzanej w trakcie konserwacji — 1975 r. (fot. E. Wójtowicz)

wstrząsów, powodowanych głównie przez użytkowników pomieszczeń nad salą lustrzaną, malowidło uległo znacznym uszkodzeniom, gdyż tynk popękał w wielu miejscach, odparzył się i odsłonił od podłoża, tak że powstało kilka dość dużych ubytków. Sama powierzchnia plafonu uległa też znacznemu zabrudzeniu i miała częściowo spudrowaną farbę. Całą powierzchnię oczyszczono miękkimi pędzlami i utrwalono przez wielokrotne nasycanie rozpylaczem 1—2% roztworem polioctanu winylu w emulsji wodnej<sup>7</sup>. Oczyszczone szpary pęknięć tynku naszycono 2—5% roztworem polioctanu w emulsji wodnej. Większe luźne fragmenty oryginalnego tynku po zabezpieczeniu przyklejono Vikolem. Odsposowane fragmenty, które nie dały się przykleić, zabezpieczono dodatkowo za pomocą metalowych wkretów na aluminiowych podkładkach przykręcanych przez trzcinę do desek sufitu. Zużyto około 4 tys. takich wkretów, by zabezpieczyć tynk i uodpornić go na wstrząsy. Uzupełniono ubytki tynku zaprawą zbliżoną do oryginalnej, a ubytki malowidła zapunktowano jednolitą plamą barwną, rekonstruując brakujące fragmenty chmur i postaci. Całość malowidła zabezpieczono przez rozpylenie cienkiej

warstwy werniksu damarowego z dodatkiem wosku pszczelego. Prace z kredytów użytkownika wykonali w okresie od stycznia do maja 1975 r. mgr E. Mirowska i mgr S. Wójcik ze Słupska.

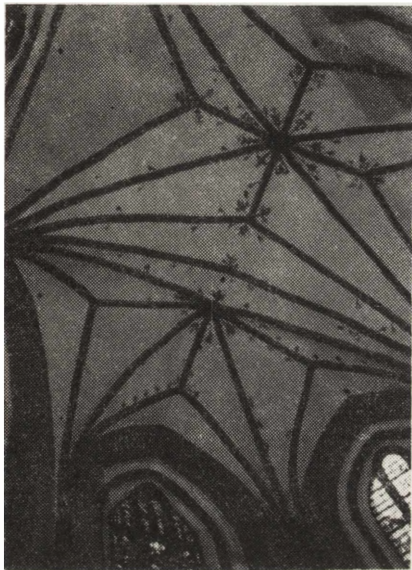
11. Darłowo, kościół parafialny NPMarii, polichromia sklepień prezbiterium po zakończeniu prac konserwatorskich — 1975 r. (fot. E. Wojtowicz)

**Darłowo** — miasto. Malowidła na sklepieniu prezbiterium kościoła parafialnego NPM, w postaci pasowo malowanych w kolorze czerwonym i niebieskim żeber oraz wychodzącej spod nich dekoracji roślinnej wysklepków o motywach kwiatów i liści, tempera, z końca XVI w. Malo-

widło odczyszczono zostało z kilku warstw pobiał i tynku, odstające partie oryginału przymocowano do podłoża zastrzykami wapiennymi oraz mosiężnymi nitami. Ponieważ zachowały się wszystkie najistotniejsze elementy malowideł i cała kompozycja mimo znacznych ubytków była dostatecznie czytelna, postanowiono nie wykonywać całkowitej rekonstrukcji ubytków, ale ograniczyć się tylko do punktowań i uzupełnień brakujących fragmentów poszczególnych, zasadniczych elementów. Zrekonstruowano nieznaczne ubytki malowideł na żebrach, by uczynić rysunek sklepień, oraz układy kwiatowe przy zwornikach, by zachować równowagę kompozycji. Ubytków liści przy żebrach nie rekonstruowano. Wszystkie uzupełnienia wykonane zostały kreską poziomą farbami w proszku Rowney na alkoholu poliwinylowym. Prace z kredytów konserwatorskich wykonał w latach 1974—1975 mgr S. Wójcik (Zakłady Artystyczne ZPAP „ART” w Łodzi).

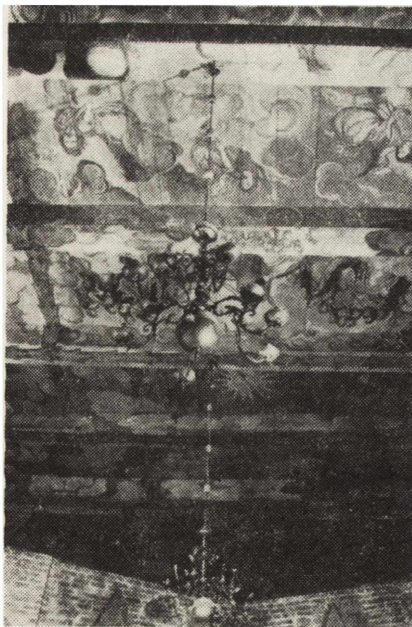
12. Iwęcino (gm. Sianów), kościół filialny, polichromia stropu drewnianego po konserwacji — 1977 r. (fot. E. Wojtowicz)

**Iwęcino, gm. Sianów.** Scena Sądu Ostatecznego w kościele filialnym MB Królowej Polski, z XVII w., barokowa, malowana na deskach sosnowych stropu, tempera. Polichromia konserwowana i częściowo rekonstruowana w 1923 r. Deski i belki zniszczone w znacznym stopniu przez owady i wilgoć; duże ubytki warstwy malarskiej, szczególnie w południowej części kościoła, gdzie istniały zacieki. Deski stropu rozmontowano, oczyszczono z brudu i zlikwidowano pęcherze warstwy malarskiej, podkreślając ją 5—10% roztworem wodnym polioctanu winylu. Rozłożoną warstwę malarską utrwalono przez wielokrotne nanoszenie pędzlem 3—5% roztworu polimetakrylanu metylu w acetonie i rozcieńczonego toluenem z dodatkiem ksylenu w celu opóźnienia wysychania i umożliwienia penetracji roztworu aż do podłoża drewna. Owady likwidowano przez wstrzykiwanie Antoxu w otwory od odwrocia; deski impregnowano przez zanurzenie licem do góry w wannie z folii poliestrowej z 20% roztworem polimetakrylanu metylu w acetonie, rozcieńczonego toluenem (deski zanurzano w roztworze do około 2/3 grubości). Pęknięcia i rozłamania klejono Vikolem, brakujące fragmenty drewna (głównie wzdłuż brzegów) uzupełniono wstawkami drewna sosnowego, zabezpieczonego Antoxem. Otwory po owadach od lica uzupełniono kitem epoksydowym, natomiast wszystkie małe ubytki drewna kitem epoksydowym z trocinami sosnowymi. Ubytki gruntu uzupełniono gruntem kredowym na alkoholu poliwinylowym z dodatkiem oleju llnianego. Punktowano farbami olejnymi Talensa z werniksem po częściowym odciążeniu oleju. Założono werniks końcowy Rowneya w aerozolu. Po zakonserwowaniu deski zmontowano ponownie na stropie, dokonując drobnych retuszy punktowań. Prace z kredytów konserwatorskich przeprowadził w latach 1976—1977 mgr S. Wójcik (Zakłady Artystyczne ZPAP „ART” w Łodzi).

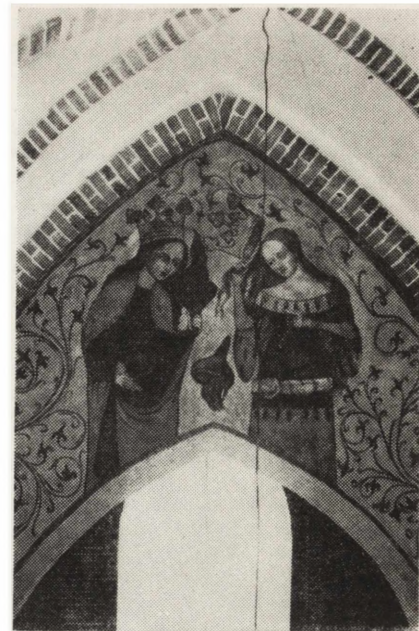
13. Kołobrzeg, kolegiata NPMarii (od 1974 r. prokatedra), fragment polichromii „Panny mądre i głupie” — stan po rekonstrukcji — 1976 r. (fot. F. J. Lachowicz)

**Kołobrzeg** — miasto. Polichromia ścienna (*fresco secco*) z kolegiaty, obecnie prokatedry NP Marii, z około 1400 r., gotycka. Wstępnie została zabezpieczona w latach 1964—1967. Po zniszczeniach wojennych zachowało się pięć obrazów ze scenami „Panny mądre i głupie”, zakomponowane po dwie w ostrołukowych wnękach powstałych po zamurowaniu pier-

wotnych otworów okiennych północnej nawy bocznej oraz tzw. „filar barwny”. Polichromia była mało czytelna, rozmyta. Po wykonaniu zadaszania kolegiaty, a następnie rekonstrukcji w 1975 r. sklepień nawy, przystąpiono do prac zabezpieczających. Polegały one na wykonaniu zastrzyków z emulsji wodnej polioctanu winylu i kitów wapienno-piaskowych. Całą powierzchnię odwrotnej strony ścian z malowidłami (częściowo wychylonych) zabezpieczono od strony strychu, dokładnie wypełniając zaprawą wszystkie spekania i szpary. Rozspojenia zalano masą kazeinowo-wapienną z wypełniaczem (gruby piasek i żwir). Powierzchnię malowideł oczyszczono z brudu, zacieków, plam i przemalowań, wypunktowano kropką. Opierając się na śladowo zachowanych rysach, wykonano częściową rekonstrukcję malowideł. Zrekonstruowano ornamenty roślinne na tłach w dwóch środkowych obrazach oraz ornamenty geometryczne na glich wszystkich pięciu wnęk. Do punktowania i rekonstrukcji użyto spoiwa temperowo-wapiennego (żółtko, woda, wapno, suche pigmenty). Prace na zlecenie użytkownika wykonały w latach 1975—1976 art. plast. mgr A. Popławska i mgr A. Milewska; prace techniczne — art. plast. mgr J. Dobrzyński przy konsultacjach art. plast. mgr St. Stawickiego.

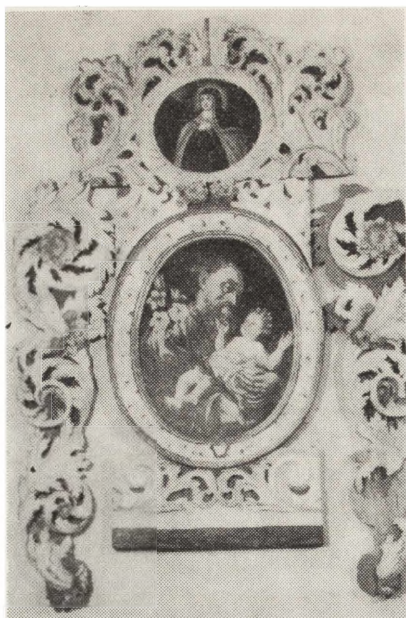
14. *Marcinkowice (gm. Tuczo, woj. piłskie), kościół parafialny, ołtarz boczny św. Józefa, stan po konserwacji — 1973 r. (fot. S. Wójcik)*

również częściową rekonstrukcję brakujących drobnych elementów rzeźbiarskich — dużych ubytków drewna (brakujących fragmentów prawego skrzydła ołtarza św. Józefa nie rekonstruowano). Wszystkie zachowane fragmenty skrzydeł ołtarzowych nałożono na 8 mm grubości sklejkę koloru mahoniowego o wyciętym odpowiednio kształcie i przymocowano wkrętami (bez klejenia). Sklejkę od spodu wzmocniono listwami sosnowymi. Ubytki warstwy malarskiej uzupełniono kitem kredowym na alkoholu poliwinylowym i zapunktowano. Całość pokryto werniksem Talensa. Obrazy zdublowano masą woskową, rozłożony i ściemniały werniks usunięto mieszaniną alkoholu etylowego i toluenu. Ubytki gruntu uzupełnione zostały kitami kredowymi na alkoholu poliwinylowym. Punktowano farbami Talensa po częściowym usunięciu oleju, a następnie zawerniksowano. Po zmontowaniu zakonserwowane części ołtarza zawieszono zostały na zachodniej ścianie kościoła jako elementy dekoracyjne. Prace z kredytów konserwatorskich wykonał w 1973 r. mgr S. Wójcik (Zakłady Doświadczalne ZPAP w Łodzi).

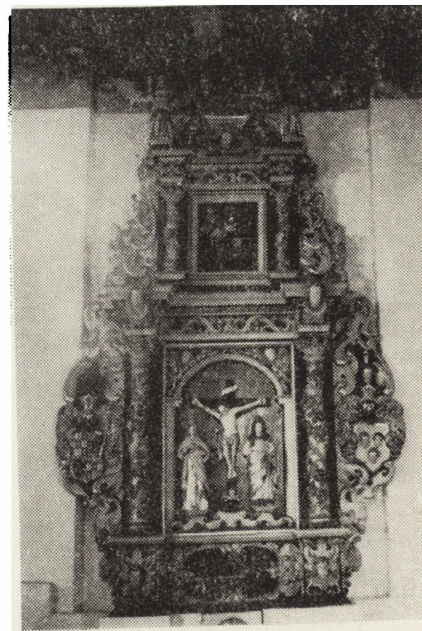
15. *Żukowo (gm. Sławno), kościół parafialny, ołtarz główny po konserwacji (fot. S. Wójcik)*

**Żukowo** (obecnie gm. Sławno, województwo słupskie). Ołtarz z kościoła parafialnego Przemienienia Pańskiego, barokowy, z 1685 r. (sygnowany Gorg Wurch), rzeźbiony, polichromowany, z rzeźbioną grupą „Ukrzyżowanie” na tle obrazu Jerolimy pośrodku, obrazami: „Złożenie do grobu” w zwieńczeniu i „Ostatnia Wieczerza” w predelli. Grupa „Ukrzyżowanie” przed konserwacją eksponowana była oddzielnie. Obiekt rozmontowano, poddano do dezynsekcji przez wstrzykiwanie Antoxu z niewielkim dodatkiem Winoflexu MP 400, a następnie impregnacji przez zanurzenie w 20% roztworze żywicy epoksydowej Epidian 5 w toluenie. W miejscach całkowitego zniszczenia drewna przez owady usunięto mączkę drzewną, a ubytki uzupełniono kitem z żywicy epo-

ksydowej Epidian 5 z trocinami drewna lipowego. Polichromię utrwalono i podklejono 5—15% alkoholem poliwinylowym i doczyszczono powierzchnię toluenem. Otwory po owadach wypełniono masą woskowo-żywiczną, a ubytki gruntu — kitem kredowym na alkoholu poliwinylowym. Punktowano farbami temperowymi Rowney. Złocenia uzupełniono metalem na mikstion, a srebrzenia — srebrem płatkowym na mikstion i przelakierowano zielonym lakierem damarowym. Całą polichromię zabezpieczono rzadkim werniksem damarowym. Poszczególne deski obrazów (olej na drewnie) po oddzieleniu od ram skleiono, wmontowując jednocześnie od odwrocia w miejscach sklejen drewniane klamry w kształcie jaskółczego ogona (w celu wyprostowania) i ponownie przymocowano do ram drewnianymi kołkami. Warstwę malarską przeprasowano, wtapiając w nią masę woskowo-żywiczną. Ściemniały i rozłożony werniks usunięto mieszaniną toluenu, alkoholu i terpentyny. Ubytki gruntu uzupełniono kitem kredowym na alkoholu poliwinylowym z dodatkiem olejnego lakieru damarowego. Założono werniks Talensa i zapunktowano ubytki warstwy malarskiej farbami olejnymi Talensa po częściowym usunięciu z nich oleju. Całość ponownie zawerniksowano. Prace z kredytów konserwatorskich wykonał w latach 1973—1974 mgr S. Wójcik (Zakłady Doświadczalne ZPAP w Łodzi).
