Badania poszukiwawcze polichromii ściennych w budynku przy placu Mariackim nr 3 w Krakowie

Ochrona Zabytków 44/3 (174), 165-171

Zabudowa działki przy placu Mariackim nr 3 składa się z budynku frontowego, oficyny tylnej i bocznej (rys. 1). Budynek frontowy, wzniesiony na rzucie leżącego prostokąta zbliżonego do kwadratu, usytuowany jest w linii regulacyjnej zwartej zabudowy placu, wtopiony fasadą w jego północną pierzeję. Murowany z cegły i częściowo kamienia łamanego, czterokondygnacyjny, podpiwniczony, o jedno-, dwu- i trójtraktowym rozkładzie wewnątrz. Oficyna tylna – wybudowana na rzucie wydłużonego prostokąta z cegły i kamienia łamanego, trójtraktowa, podpiwniczona o jednotraktowym rozkładzie wewnątrz.

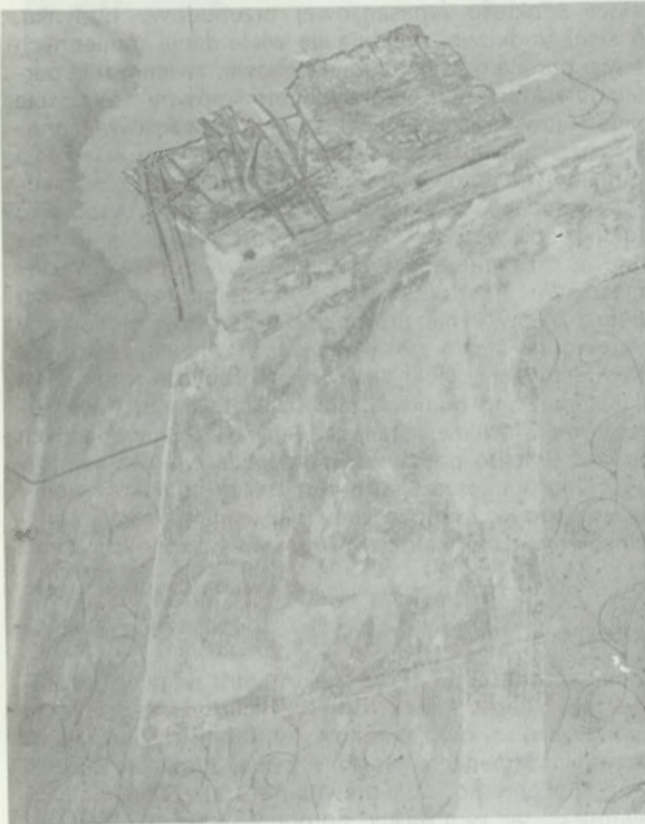
2. Pomieszczenie 2/11, ściana wschodnia. W odkrywce widoczny fragment barokowego malowanego fryzu podstropowego z końca XVII w.

2. Interior 2/11, east wall. Visible fragment of a Baroque painted ceiling frieze from the end of the seventeenth century.

Pomieszczenie 2/11 (rys.1) jako piętro oficyny bocznej wybudowanej w końcu XVII w. zachowało swój pełny i jednorodny stylowo, barokowy wystrój – polichromię na wszystkich ścianach, wnęki ścienne, drewniany płaski strop, polichromowaną drewnianą szafkę ścienną, kamienny portal, w przejściu do pomieszczenia 2/1 w budynku głównym i kamienne obramienie okienne. Polichromia ma charakter fryzu podstropowego o motywach roślinnych. Wnęki ścienne i szafka ujęte są w malowane proste obramienia. Nad kamiennym portalem malowany jest kartusz z herbem Jednorozca. Wysunięto wniosek o odślonięcie barokowego wystroju wnętrza spod późniejszych nawarstwień oraz o wykonanie rekonstrukcji brakującego barokowego kaflowego pieca.

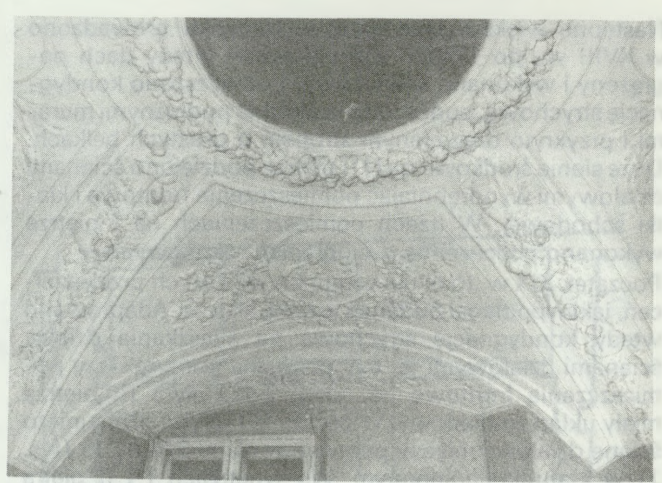
3. Pomieszczenie 2/1, fragment sklepienia. Widoczna dekoracja stiukowa wykonana przez Baltazara Fontanę w latach 1695–1702

3. Interior 2/1, fragment of the ceiling. Stucco decoration by Baltazar Fontana, made in 1695–1702.

Pomieszczenie 2/1 w budynku głównym podobnie jak sąsiednie 2/11 w oficynie mają niezwykle bogaty wystrój barokowy oraz dobrze zachowaną na ścianach polichromię rokokową. Kolebkowo-krzyżowe renesansowe sklepienie pokrywa sztukateria wykonana przez Baltazara Fontanę w latach 1695–1702¹⁶. Malowane centralne rondo sklepienia (bawiące się putta) i prostokątne pola w lunetach sklepienia (sceny alegoryczne) trudne są do bliższego określenia z powodu ich mocnego pociemnienia. Podczas badań stwierdzono występowanie polichromii, prawdopodobnie barokowej, na ścianach. Nie rozpoznano jej jednak z powodu dobrze zachowanej wierzchniej dekoracji rokokowej. Rewizja z 1713 r. wspomina o dwu „landzhaftach malowanych” na ścianach, zapewne wschodniej i zachodniej, oraz o kominku pokrytym sztukaterią¹⁷. Jak wykazały badania, usytuowany on był w narożniku południowo-wschodnim pomieszczenia.

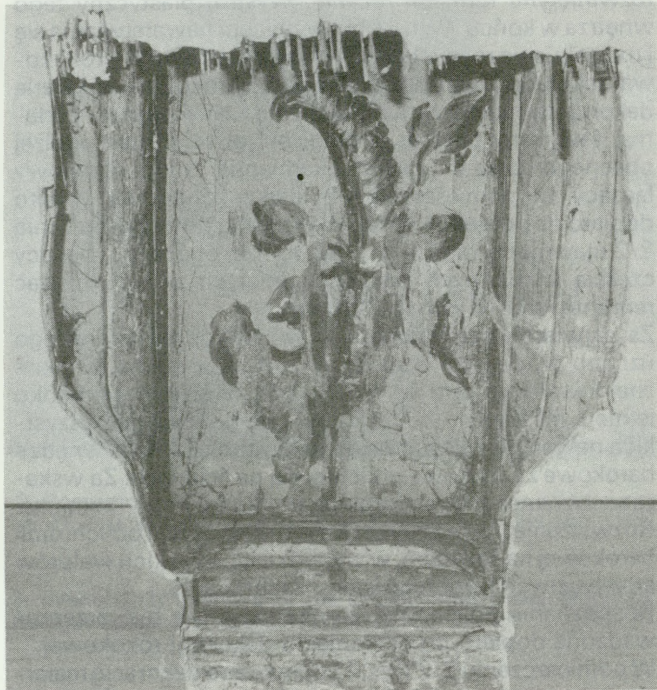
6. Pomieszczenie 2/3. W odkrywce widoczne fragmenty drewnianego stropu z 3 ćw. XVI w. oraz fragment jego rokokowej dekoracji malarskiej z końca XVIII w.

6. Interior 2/3. Fragments of a wooden ceiling from the third quarter of the sixteenth century, and a fragment of its Rococo painted decoration from the end of the eighteenth century.

Najstarsza z ujawnionych dekoracji malarskich pomieszczenia 2/3 (rys. 1) pochodzi z końca XVIII w. Składa się z motywów *rocaille*, występuje na drewnianym renesansowym stropie i fragmentarycznie na ścianie zachodniej. Następne dwie dekoracje z przełomu XVIII i XIX w. są bardzo proste, nie prezentują większych wartości artystycznych i występują fragmentarycznie. Pokrywały ściany i współistniały z dekoracją rokokową na renesansowym drewnianym stropie. Wcześniejszą tworzą malowane, proste płytki w dolnych częściach ścian i poziomy pas pod stropem. Późniejszą stanowią patronowe motywy winorośli nad otworami drzwiowymi i pas pod stropem. Na początku XIX w. ściany pokrywała papierowa tapeta, a płaski sufit opodal fasety obiegały rzędy malowanych perełek i motywu motyli /?/. Zaproponowano dwa rozwiązania ekspozycji wnętrza. Pierwsze zakładało usunięcie północnej ściany działowej i płaskiego sufitu, by eksponować dużą sień między ścianami elewacyjnymi z renesansowym drewnianym stropem; drugie – zachowanie ściany północnej, usunięcie płaskiego sufitu i eks-

ponowanie pomieszczenia w stanie z końca XVIII w.: drewnianego renesansowego stropu pokrytego rokokową dekoracją malarzką, fragmentu dekoracji na ścianie zachodniej i rokokowej stolarki drzwiowej.
