Metody i sposoby konserwacji wystroju rzeźbiarskiego

Ochrona Zabytków 15/3 (58), 65-76

1962

METODY I SPOSOBY KONSERWACJI WYSTROJU RZEŹBIARSKIEGO

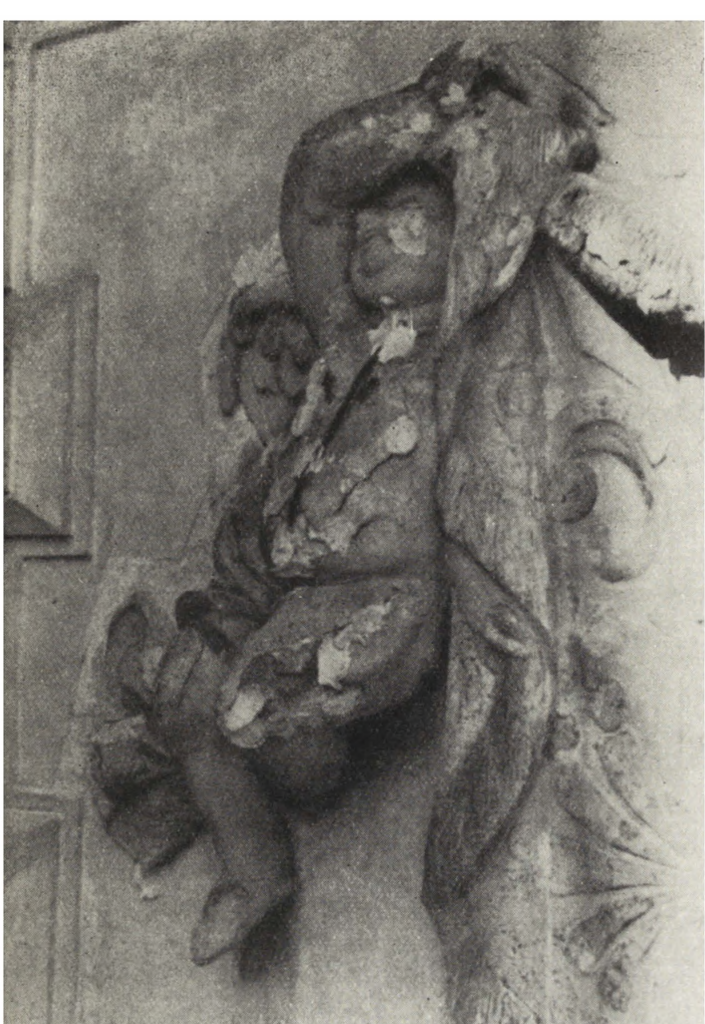
Ryc. 1. Fragment supraporty na elewacji Gabinetu Królowej w czasie konserwacji
(fot. St. Kiliszek)

W pierwszym przypadku, po wykonaniu małych otworów w materiale narzutowym usunięto sypki piasek za pomocą sprężonego powietrza, a wytworzona w ten sposób próżnię starannie wypłukano i nasycono wodą wapienną, po czym przez istniejące otwory wprowadzono do niej wypełniacz wapienno-ceglany. Tam gdzie zachodziły obawy, że podczas zabiegu konserwatorskiego nie da się utrzymać zewnętrznej warstwy narzutu, chwytało ją negatywem gipsowym, izolując wierzchnią warstwę cienką bibułką. Po zdjęciu uzbrojonej powierzchni fragmentu rzeźby usuwano piasek aż do twardego podłoża zaprawy, a następnie zwilżano odpowiednio próżnię narzutu. Przed założeniem wypełniacza wprowadzono nierdzewny szkielet metalowy lub kołeczki z drewna dębowego. Następnie osadzono na poprzednie miejsce uzbrojony negatywem fragment, uszczelniając linię obrysu. W zależności od wielkości ubytku wydrążano świdrem elektrycznym odpowiednią ilość otworów, przez które do uzbrojonej przestrzeni wprowadzano gruboziarnistą zaprawę wapienno-ceglaną. Po upływie 24 godzin wierzchnią skorupę negatywu usunięto, otrzymując oryginalną warstwę narzutową, zwartą z wypełniaczem wprowadzonym do środka ubytku rzeźb (ryc. 1, 2).

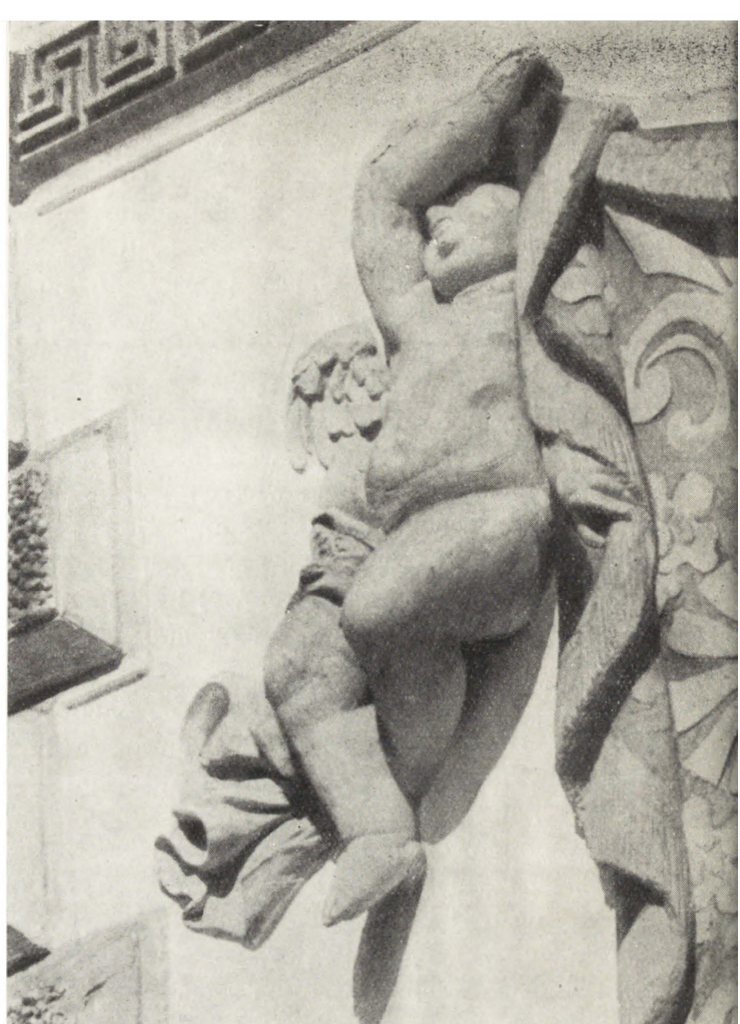
Ryc. 2. Fragment supraporty na elewacji Gabinetu Królowej po konserwacji
(fot. J. Szandomirski)

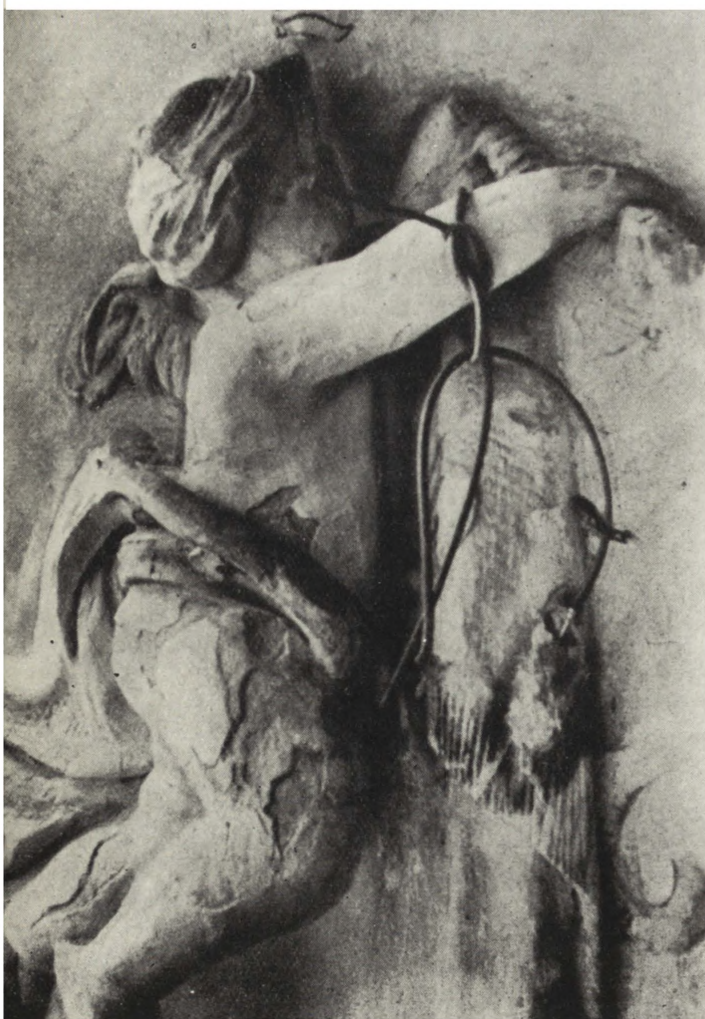
Ryc. 3. Fragment supraporty na elewacji Gabinetu Króla w czasie wykonywania zabiegów konserwatorskich metodą „eksperymentalną“
(fot. St. Kiliszek)

ko lepiszcze, mające wzmocnić sypki wypełniacz, zastosowano sztuczną żywicę melamino-mącznikową. Dla wykonania tego zabiegu konserwatorskiego użyto szklanego rezerwuaru z węzłem gumowym zakończonym pipetką (ryc. 3, 4). Płyn z rezerwuaru umieszczono nad płaskorzeźbą wprowadzono w głąb najbardziej spękanych fragmentów zaprawy przez małe otworki, a następnie, dla lepszej penetracji, podgrzewano przez około 8 godzin lampą do promieni podczerwonych, starając się utrzymać temperaturę 60°—80°. W wyniku przeprowadzenia dokładnej kontroli wykonanych prób, stwierdzono, że miejsca do których dotarł płyn z żywicy sztucznej zostały utwardzone, zaś te, do których żywica nie dotarła pociemniały, a materiał pozostał w dalszym ciągu sypki. W partiach tych zabieg powtórzono.

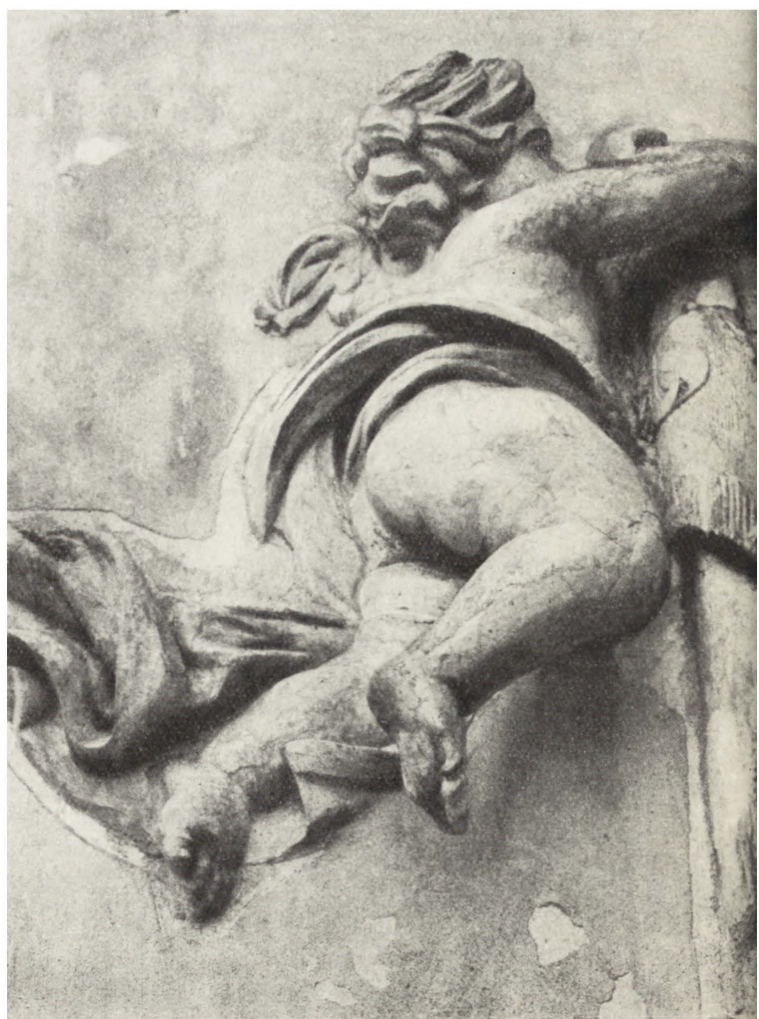
Ryc. 4. Fragment supraporty na elewacji Gabinetu Króla po konserwacji (fot. B. Seredyńska)

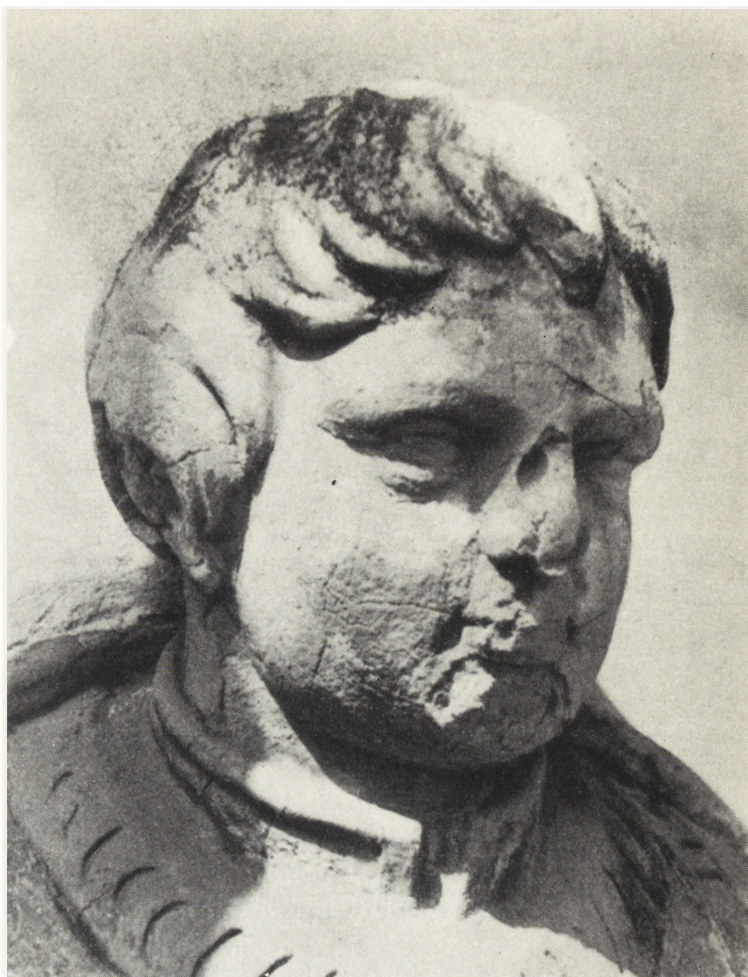
Ryc. 5. Fragment popiersia imperatora rzymskiego na elewacji ogrodowej korpusu głównego, stan przed konserwacją (głowa wykonana w betonie)
(fot. St. Kiliszek)

Inny problem konserwatorski wystąpił przy narzutowych biustach imperatorów rzymskich w środkowej części korpusu głównego od strony ogrodu, z dwoma odlanymi w betonie głowami portretowanych. Zważywszy, że umieszczone na konsolach popiersia wykonane zostały w XVII wieku w narzucie wapienno-ceglanym oraz, że ratowanie XIX-wiecznych spękanych elementów betonowych byłoby niełatwe i, ze względu na obcy rzeźbom materiał, niewłaściwe, zdecydowano zastąpienie tych partii narzutem wapienno-ceglanym. W tym celu uzupełniono najpierw istniejące braki w gipsie, po czym wykonano systemem klejowym negatywy, z których otrzymano gipsowe odlewy jako modele do wykonania w narzucie. Licząc się z deformacjami betonowych głów odcinających się tępym charakterem od zachowanych w oryginale pozostałych obiektów, przeprowadzono szereg porównań, studiów, prób i korektur, aż

uzyskano właściwe rezultaty, przywracające prawidłowy charakter odtwarzanym w narzucie partiom rzeźb (ryc. 5, 6). Mniej skomplikowane zagadnienia wystąpiły przy konserwacji podobnych, osiemnastowiecznych rzeźb na elewacjach skrzydeł pałacowych od strony dziedzińca, posiadających liczne, lecz niezbyt poważne ubytki wywołane bądź to wpływami atmosferycznymi, bądź to uszkodzeniami typu mechanicznego. Zmurszałą warstwę powierzchniową — pochodzącą w większości wypadków z XX-wiecznych retuszy — zdjęto aż do podłoża mocnej zaprawy popiersi, po czym, nawiązując do starej faktury, uzupełniono nową zaprawą wapienno-piaskową. Szczególną uwagę poświęcono wykończeniu fakturalnemu górnych partii ulegających łatwemu spękaniu i łuszczeniu. Po przeprowadzeniu uzupełnień wszystkie rzeźby nasyciono mleczkiem wapienno-kazeinowym, zaś górne partie wgłębienia przesmarowano 5-procentową formaliną.

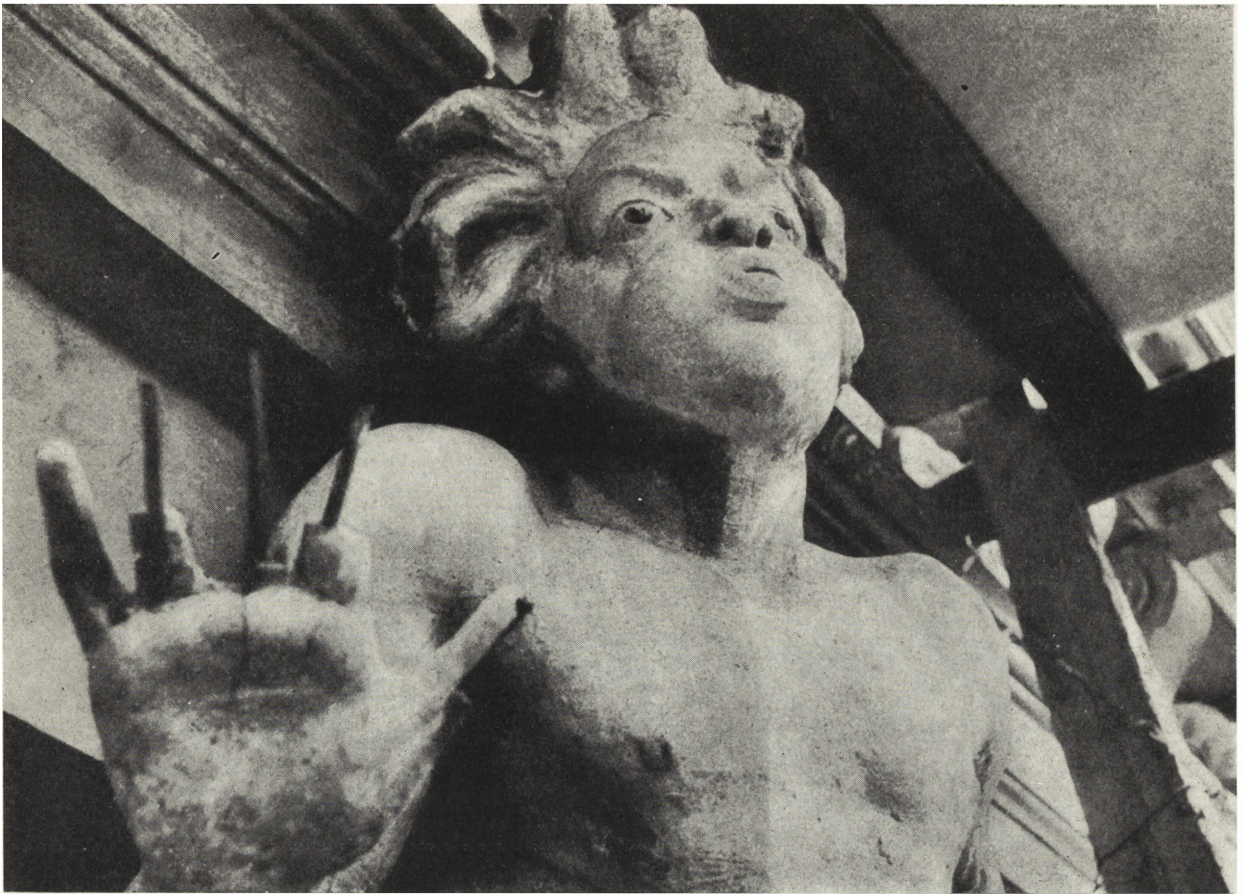
Ryc. 7. Fragment narzutowej rzeźby alegorycznej na szczycie korpusu głównego przed konserwacją
(fot. St. Kiliszek)

Omówionymi wyżej sposobami przeprowadzono również konserwację medalionów zdobiących elewację korpusu głównego od strony ogrodu, alegorycznych rzeźb narzutowych w niszach skrzydeł pałacowych oraz na szczytach korpusu głównego (ryc. 7, 8), jak też konserwowanych przed wojną a obecnie poważnie zniszczonych płaskorzeźb na attykach pałacu, z epizodami batalii wiedeńskiej.

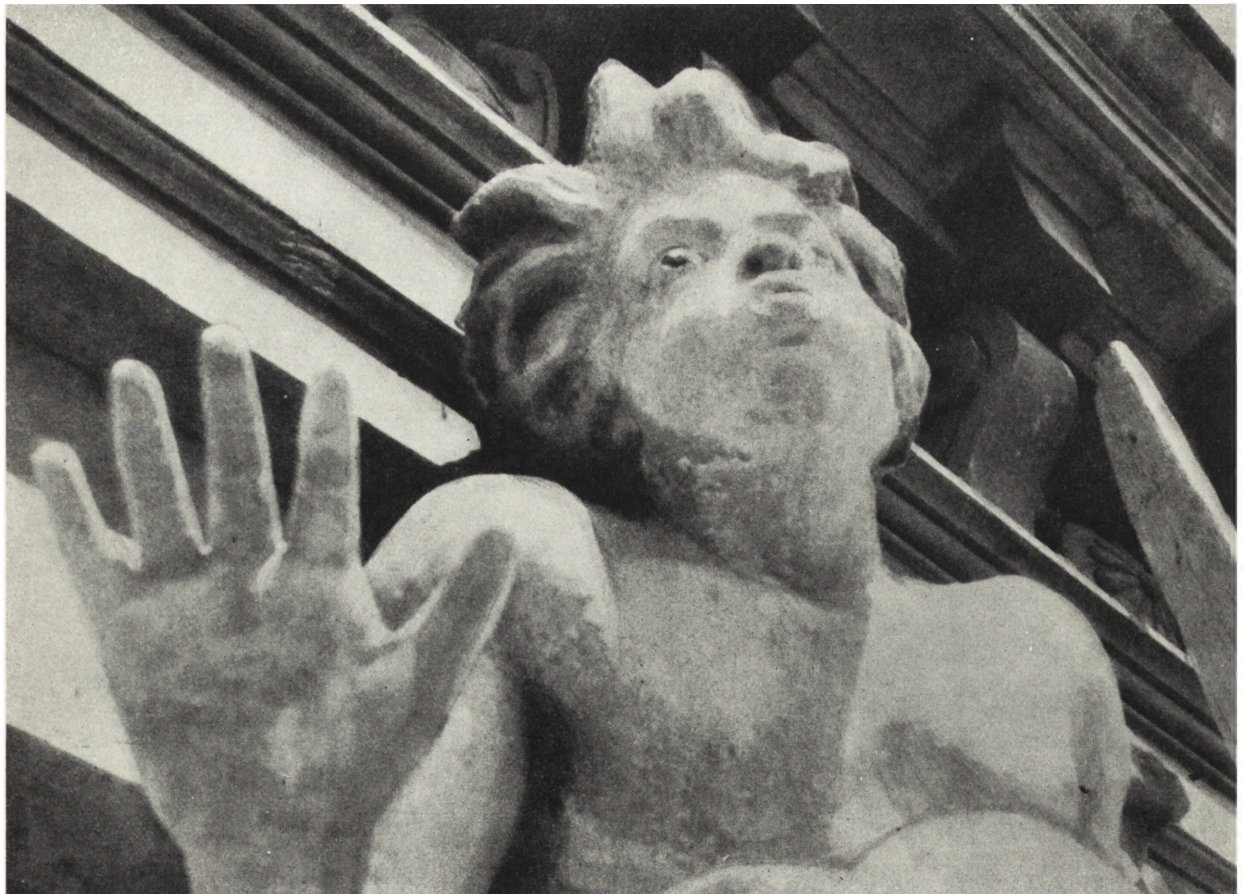
Ryc. 8. Fragment narzutowej rzeźby alegorycznej na szczycie korpusu głównego po konserwacji
(fot. St. Kiliszek)

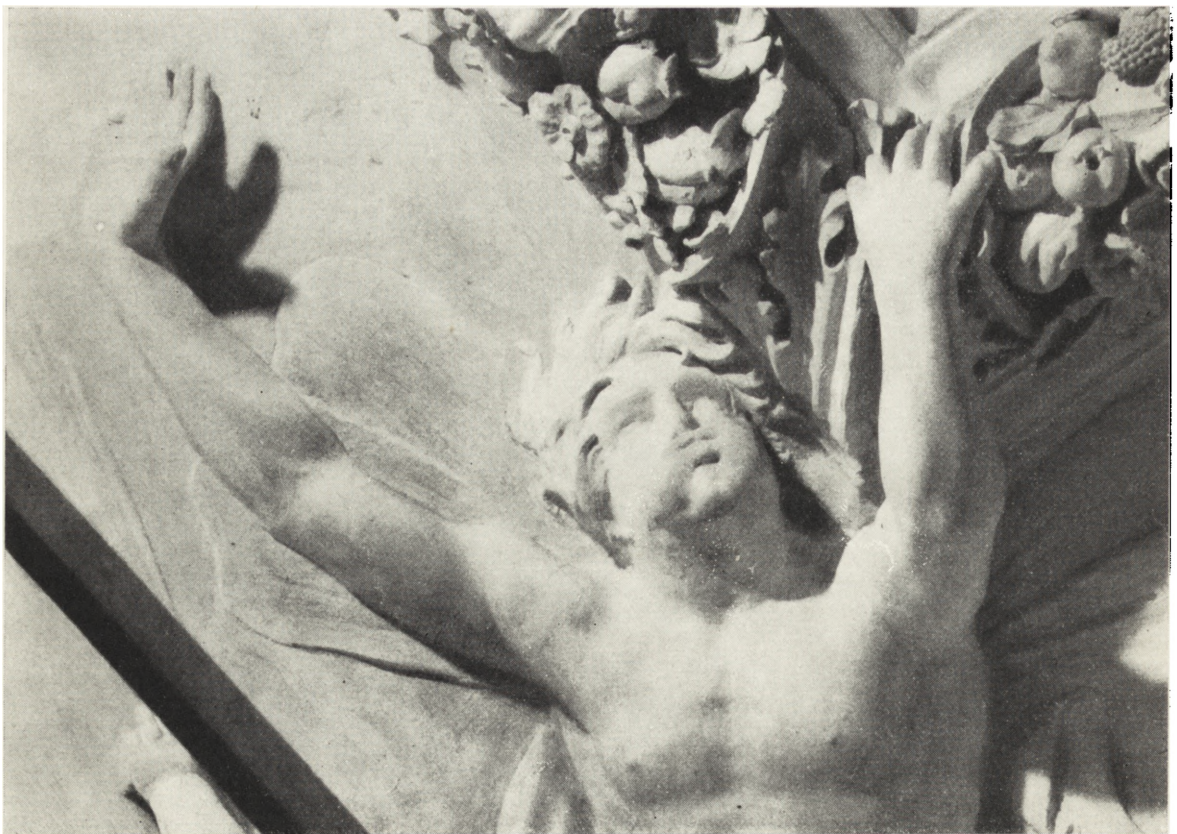
Ryc. 10. Fragment dekoracji fasety w Wielkiej Sieni po konserwacji

1. powiązaniu słabo trzymających się fragmentów rzeźb narzutowych w fasetach, wraz z wzmocnieniem lub wymianą ich wewnętrznej konstrukcji;
2. likwidacji spękań i uzupełnieniu ubytków (ryc. 9, 10);
3. usunięciu nieudolnych i wadliwych reparaacji oraz farby klejowej pokrywającej grubą warstwą rzeźby;
4. podwiązaniu do nowej konstrukcji stropowej faset oraz najcięższych i najbardziej wystających elementów rzeźbiarskich.

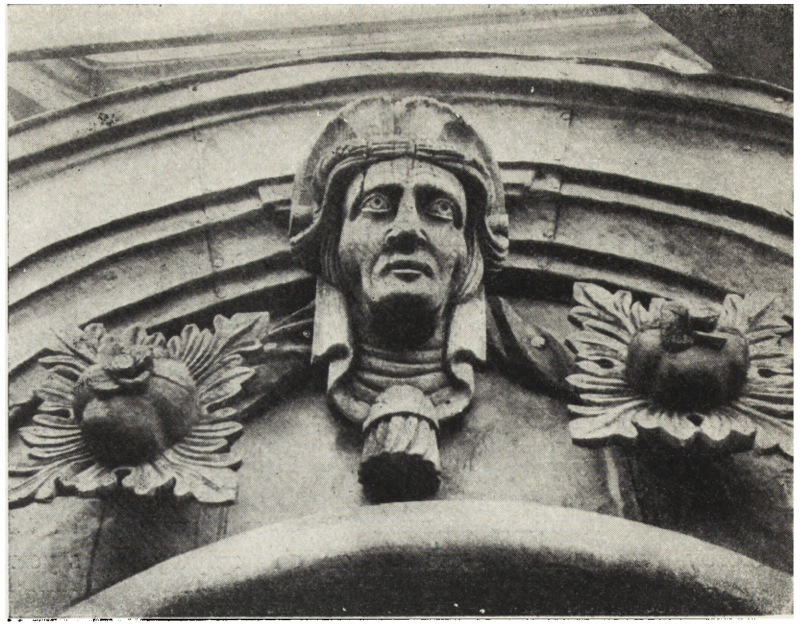
11

Na skutek niekorzystnych dla drewnianej rzeźby warunków atmosferycznych spływy wolutowe i dekoracje lukarn uległy bardzo poważnemu zniszczeniu. Bezpośrednie działanie opadów atmosferycznych na przemian z silną operacją promieni słonecznych oraz stałe zmiany temperatury spowodowały spękania powierzchniowe i głębinowe drewna, powstanie wielu ubytków elementów rzeźbiarskich i całkowite zniszczenie dekoracji malarskiej. Największej destrukcji uległy konsole oraz ostatnie segmenty spływów wolutowych usytuowane w pozycji prawie poziomej sprzyjającej najbardziej niszczeniu przez deszcz, śnieg i mróz. Po zdemontowaniu dekoracji i przeprowadzeniu dokładnych oględzin wystroju stwierdzono:

Ryc. 12. Fragment drewnianej dekoracji rzeźbiarskiej pod gzymsem lukarny wieży południowej przed demontażem i konserwacją (fot. St. Kiliszek)

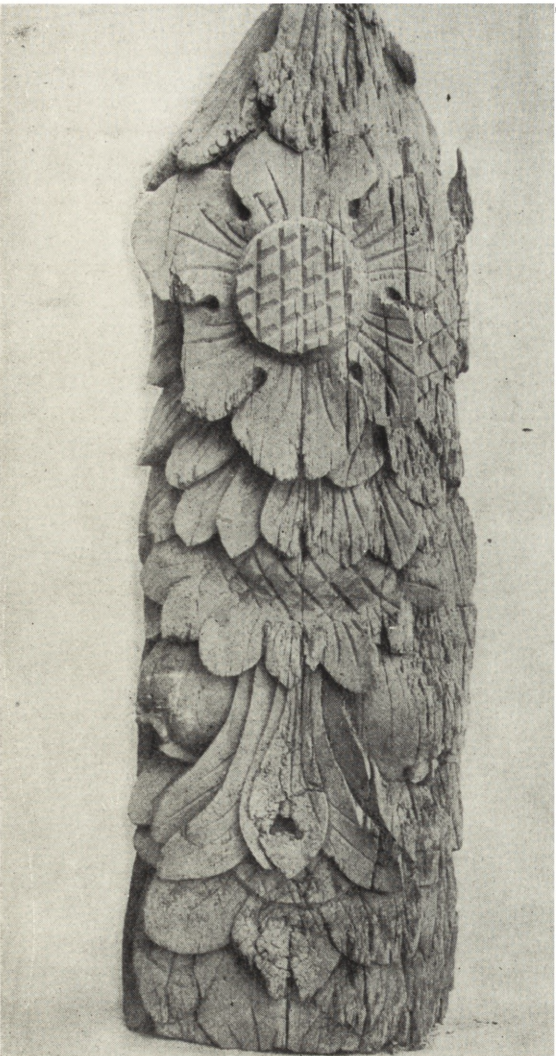
13

1. uszkodzenia powierzchni rzeźb w 80%;
2. całkowitą destrukcję z zatraceniem formy plastycznej wszystkich prawie dolnych segmentów bogatych spływów wolutowych;
3. poważne zniszczenia reperowanych niejednokrotnie sosną konsol z głowami baraniami, w których zachowała się znikoma zaledwie część oryginalnych fragmentów.

Ryc. 13. Fragment drewnianego festonu owocowo-kwiatowego z hełmu wieży południowej przed konserwacją (fot. St. Kiliszek)

Przeprowadzona skutecznie impregnacja wystroju hełmów, poddanego próbom wytrzymałości na ściskanie oraz próbie odporności na dłuższe nawilgacanie, w połączeniu z udanym wypełnieniem żłobin tworzywem trocinowo-żywicznym oraz umiejętne uzupełnienia w drewnie dębowym zniszczonych elementów przywróciło mu nie tylko utracone walory rzeźbiarskie, lecz zapewniło odporność na destrukcyjną działalność warunków atmosferycznych (ryc. 13, 14, 15, 16).

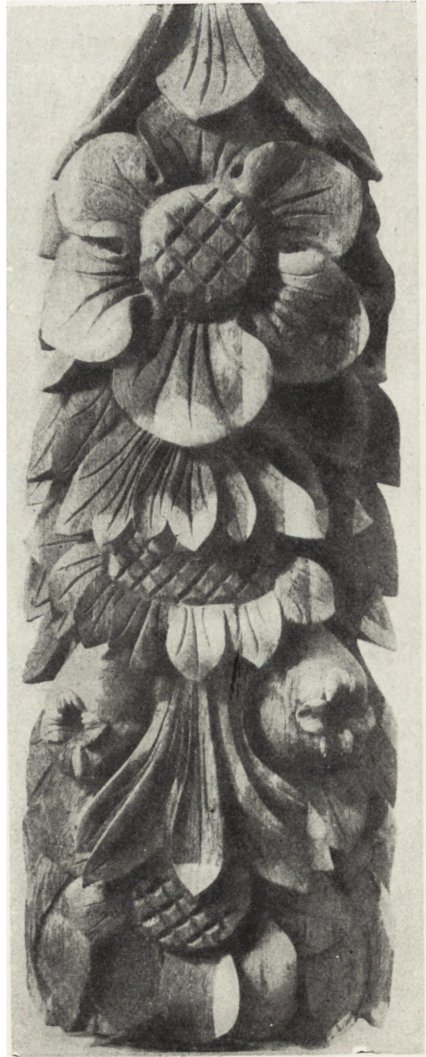
14

Ryc. 14. Fragment drewnianego festonu owocowo-kwiatowego z hełmu wieży południowej po impregnacji, wypełnieniu żłobin i uzupełnieniu elementów rzeźbiarskich (fot. W. Górski)

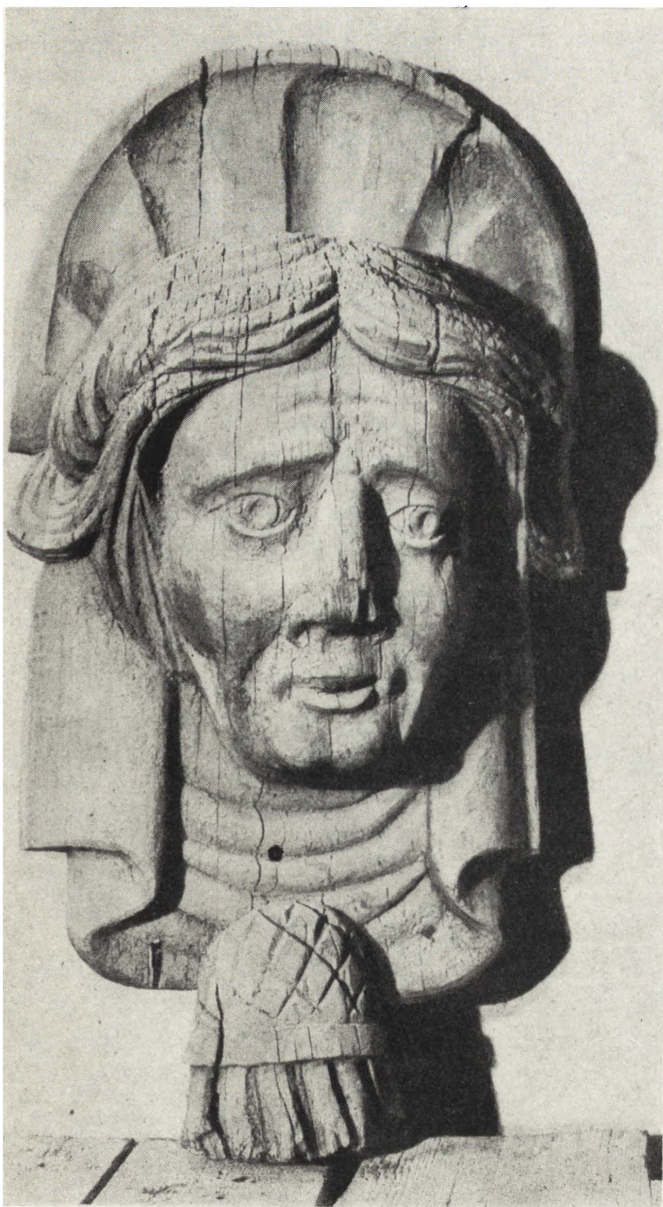
15

Ryc. 15. Maszkaron drewniany z hełmu wieży południowej przed konserwacją (fot. St. Kiliszek)

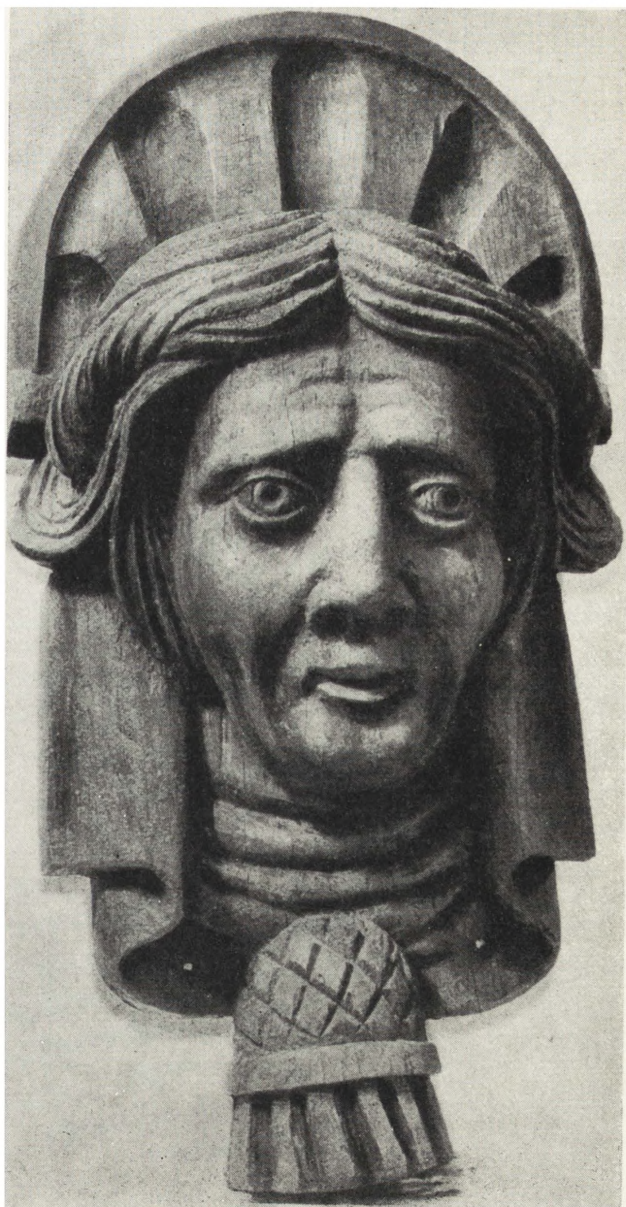
16

Ryc. 16. Maszkaron drewniany z hełmu wieży południowej po impregnacji, wypełnieniu żłobin i uzupełnieniu elementów rzeźbiarskich (fot. W. Górski)
