Wpływ administracji publicznej na jakość przestrzeni na przykładzie działań konserwatorskich w latach 90. XX wieku w Cieszynie

Impact of public administration on the space quality on the example of conservation effort in the 1990s in Cieszyn

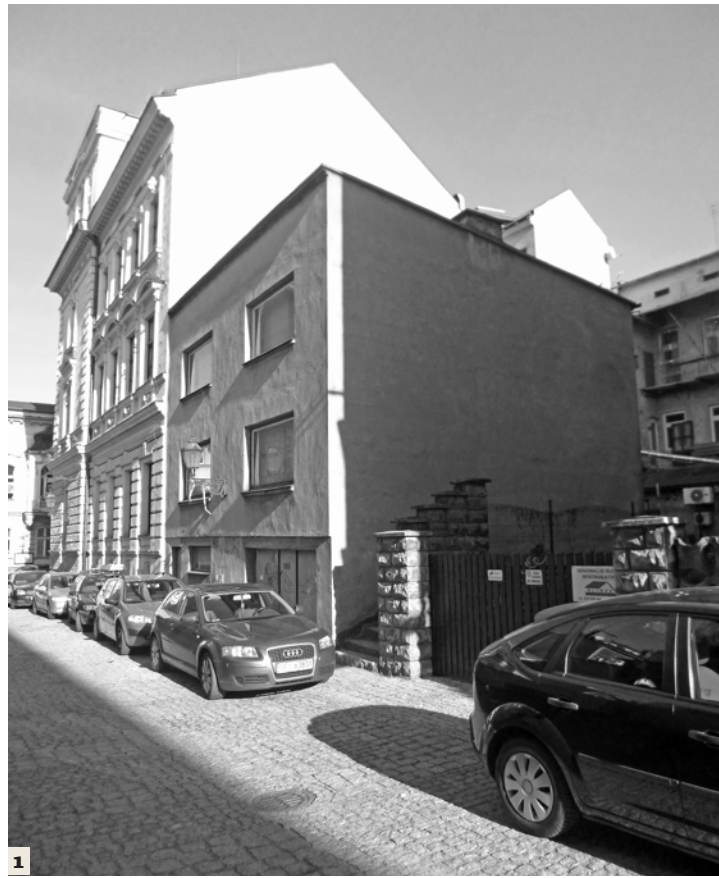
1. Tak zwana „plomba” z lat 70. przy ul. Olszaka 14 a. Wszystkie fot. Ł. Konarzewski

1. So-called “filling” from the 1970s at 14a Olszaka Street. All photos by Ł. Konarzewski

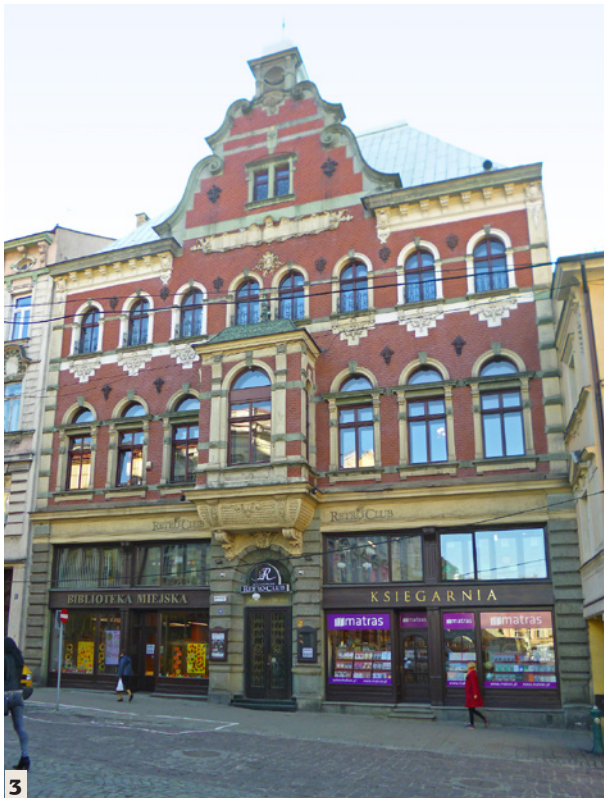
3

3. Fasada budynku Biblioteki Miejskiej w Cieszynie – stan obecny po remoncie w latach 90.

3. Front façade of the building of the City Library in Cieszyn – current condition after the revitalisation in the 1990s

precyzyjnie zaplanowanym w programach konserwatorskich. Dokonano starannego umycia licującej ją cegły klinkierowej, kitami i wstawkami plombowymi uzupełniono ubytki kamieniarki, częściowo zrekonstruowano zadaszenie wykuszu fasady, pokryte miedzianą łuską¹¹. Dodatkowo w przyziemiu znajdowały się niegdyś dwie drewniane witryny, z których jedną, w latach 60. lub 70., wymieniono na konstrukcję ze ślusarki aluminiowej. Drugą, częściowo zachowaną witrynę, poddano zabiegom konserwatorskim, zaś brakujące części uzupełniono bazując na zdjęciach z czasów powstania budynku. Następnie na jej podstawie zrekonstruowano pierwszą witrynę. Konsekwentnie poddano zabiegom konserwatorskim pierwotną stolarkę drzwi wejściowych wraz z kowalką; ponad drzwiami wykonano indywidualnie zaprojektowaną lampę frontową i umieszczono napis – *signum* biblioteki – przestrzenną, mosiężną czcionką (il. 3). Wewnątrz, na parterze, na stopie hallu klatki schodowej, podczas prac konserwatorzy natrafili na pozostałości bogatej polichromii ornamentalnej z czasów powstania budynku. Poddano ją konserwacji i całkowicie zrekonstruowano. Następnie pod środkową rozetą stropu podwieszono specjalnie zaprojektowaną do zrewaloryzowanego i teraz unikatowego w Cieszynie wnętrza, lampę (il. 4).

first window was reconstructed on this basis. Successively, the original carpentry of the entrance door along with the metal work underwent conservation works; over the door, an individually designed front lamp was placed, together with a sign – *signum* of the library – with dimensional, bronze letters (fig. 3). Inside, on the ground floor, on the ceiling of the stairwell hall, the conservators found remains of a rich ornamental wall painting from the time of the building's construction. It has been preserved and completely recreated. Then, a lamp specially designed for the revitalised interior (now unique in Cieszyn) has been suspended under the central rosette of the ceiling (fig. 4).

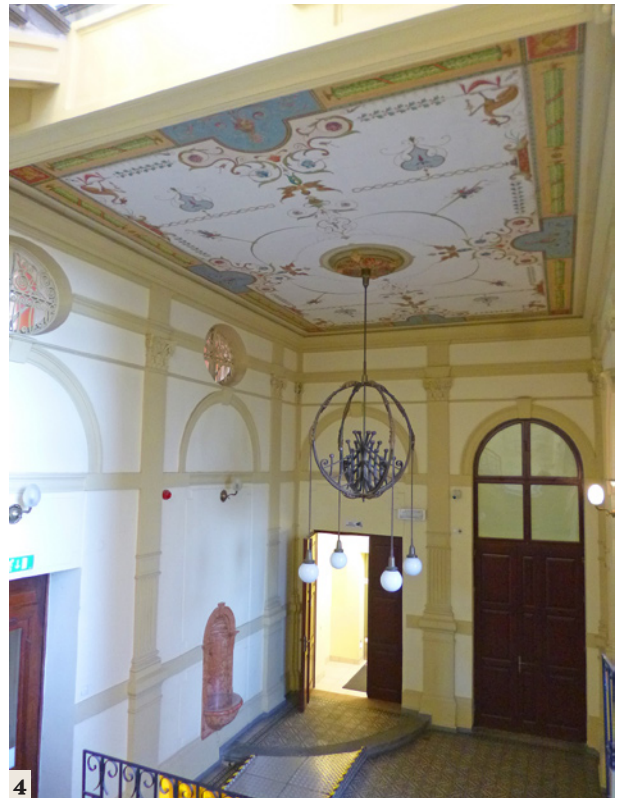
4

4. Odrestaurowane wnętrze hallu Biblioteki Miejskiej w Cieszynie

4. Restored interior of the Cieszyn City Library hall

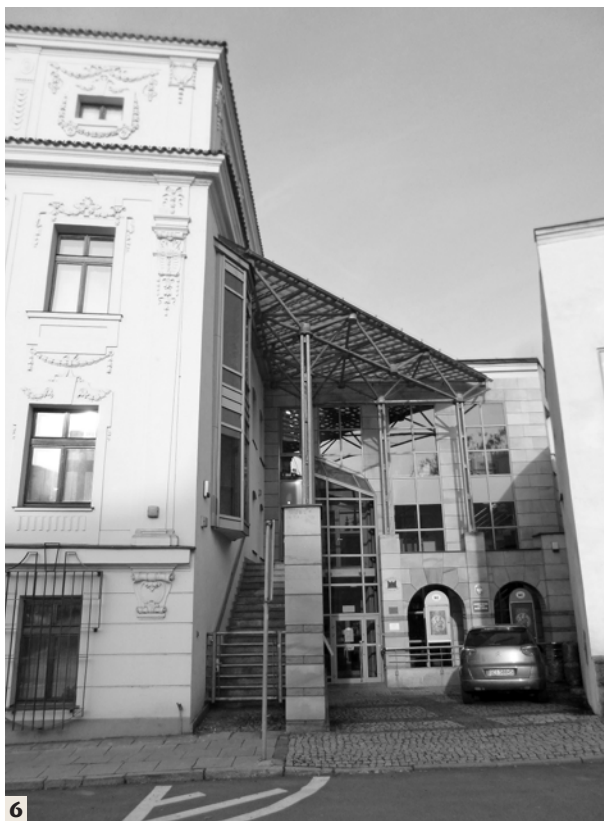
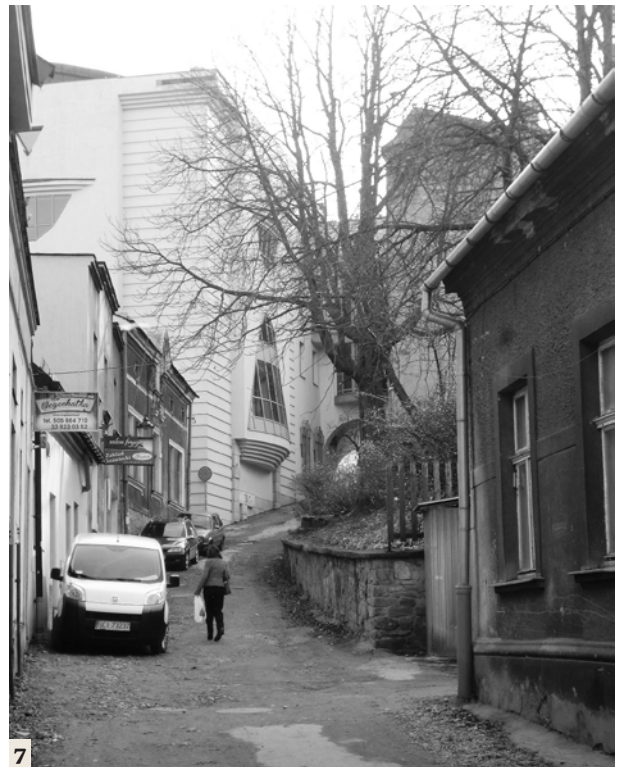
spatial order, however often through re-composition. A very important example of such efforts is another reconstruction – of the Bludowski family tenement (previously the Cieszyn Mint), situated near the old, medieval city walls. The reconstruction was connected with re-building and expanding for the needs of the Cieszyn Library [not to be confused with Cieszyn City Library]¹³ at 46 Mennicza Street, according to the design by Andrzej Krzysztof Barysz from 1995¹⁴ (fig. 6 and 7).

Cieszyńskiej), połączona z przebudową i rozbudową dla potrzeb siedziby Książnicy Cieszyńskiej³ przy ul. Mennicznej 46, według projektu Andrzeja Krzysztofa Barysza z 1995 roku⁴ (il. 6 i 7).

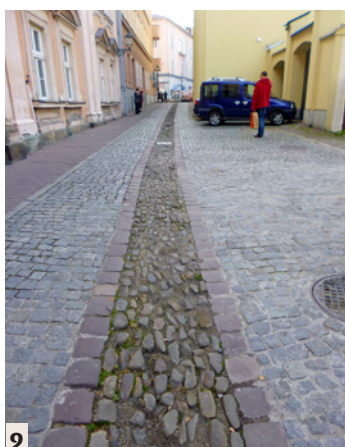
A small, but quite significant for the old town space, city-planning issue was finding appropriate form of details for the city space – lamp-posts, benches, garbage bins and a locally traditional form of a barrier post (so-called street bollards). Finding a balustrade in the back of a tenement in the old-town Mennicza Street helped in doing so. A ca. 100-year-old balustrade consisted of a thin railing and quite massive posts adapted for the street conditions. One of them was borrowed for technological operations. Based on its shape, a model and a mould for casting the needed number of pieces have been manufactured in the Cieszyn CELMA works¹⁵. In the mid-1990s, most of the standard street balustrades were replaced in the old town space by posts fitting in the old town landscape (fig. 8). According to the city detail programme for Cieszyn, they were painted dark-green.

Drobnym, ale dosyć ważnym dla przestrzeni staromiejskiej zagadnieniem urbanistycznym, był problem znalezienia właściwych form detali dla przestrzeni miejskiej – latarni, ławek, koszy, a także tradycyjnej lokalnie formy słupka zaporowego (tzw. pachotka ulicznego). Pomogło w tym odnalezienie balustrady na tyłach kamienicy przy staromiejskiej ul. Mennicznej. Około 100-letnia balustrada składała się ze szczupłej poręczy oraz dość masywnych słupków dostosowanych do potrzeb ulicznych. Jeden z nich wypożyczono więc dla zabiegów technologicznych. W cieszyńskich zakładach CELMA wykonano na podstawie jego kształtu model i formę, z której odlewano odtąd potrzebną liczbę egzemplarzy⁵. Około połowy lat 90. wpasowane w krajobraz staromiejski słupki, dla których zgodnie z programowym założeniem dla detali urbanistycznych w Cieszynie przyjęto barwę ciemnozieloną, zastąpiły większość standardowych i praktycznie drogowych w charakterze balustrad ulicznych w przestrzeni staromiejskiej (il. 8).

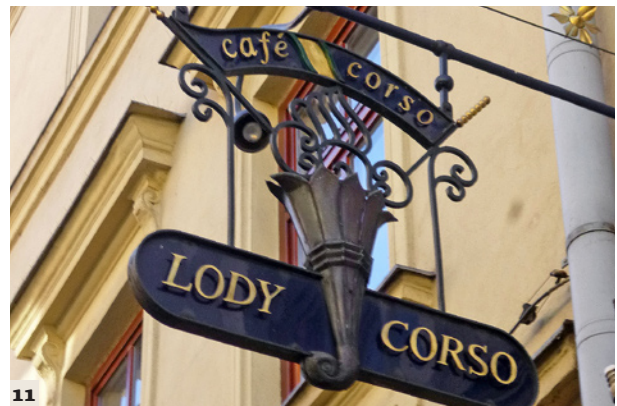
W efekcie realizacji poszczególnych, wspomnianych na wstępie rozdziału programów, zawierających się w planie działań konserwatorskich, w zakresie kształtowania otoczenia pojawiły się również w Cieszynie, opracowane na podstawie dokumentacji ikonograficznej miasta, formy drewnianych witryn handlowych (il. 10). Standardowa w formie reklama uzyskiwała z czasem rangę artystyczną. Reklamę, zwłaszcza poprzeczną, tworzyła bowiem odtąd kowalka artystyczna opatrzona sztyldami z historycznym liternictwem w stonowanej kolorystyce (il. 11). Dla miasta dokonano także wyboru rodzaju latarni o formie adekwatnej do lokalnych tradycji. W efekcie przyjętego rodzaju materiału dla prac brukarskich, po przerwie związanej z II wojną światową, powrócono też w mieście do stosowania kamienia naturalnego, zarówno w przypadku remontów, jak i podczas tworzenia nowych posadzek urbanistycznych. Stosowanie zgodnych z kontekstem, historycznych, a przy tym solidnie wykonanych detali – architektonicznych i urbanistycznych – miało widoczny wpływ na korektę i uwypuklenie historycznej optyki miasta.

As a result of implementation of each of the programmes mentioned at the beginning, all of which are included in the conservation efforts plan, in terms of shaping the environment, wooden shopping windows developed on the basis of iconographic documentation of the city have appeared in Cieszyn (fig. 10). A standard-form advertisement, in time has grown to the rank of art. Advertisements, especially transverse, were since then made using artistic metallurgy with signboards, covered with historical lettering in toned colours (fig. 11). A type of lamp-posts, appropriate in form for the local tradition, has also been selected for the city. As a result of the type of material assumed for paving the streets, after the hiatus caused by World War II, natural stone was once again being used in the city, both for repairs and in constructing new pavements. Using historical details – architectural and urban – that were consistent with the context and properly made,

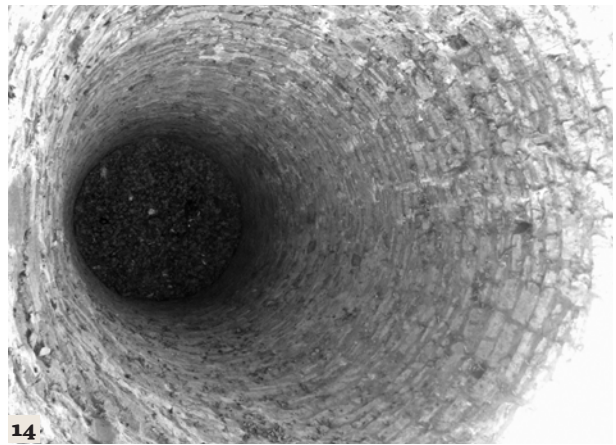
“romantic ruins” on top of it. The ruins, by the way, had been entered in the register of monuments. Therefore, securing works became necessary, which involved e.g. de-constructing the building from 1914. During those works, it was established that the base of the “romantic ruins” was a massive, stone fortification structure on a circle floor plan, ca. 12 metres in diameter, covered by a layer of ground. The class of the discovery resulted in a special conservation commission being appointed¹⁷. In the ensuing situation, aside from continued securing works, planned and intensive archaeological research was commenced. This included establishing five excavations, aimed at examining the interior and exterior walls of the uncovered fortification and the taluses at the point of access to the foundation level¹⁸. Within several seasons of this research it has turned out that the discovered structure is a cylinder-shaped, defensive tower of the upper castle on the Castle Hill in Cieszyn (fig. 12). It was made of quite regular in shape, limestone ashlar. Iconographic analyses have also suggested that this is the oldest masoned tower in the medieval castle in Cieszyn. The part preserved to present day is ca. 13 m high, and its walls are 4.54 m thick¹⁹. Considering similar preserved structures in

Poland, the existing fragment of the tower may only be around half of its original height²⁰ (fig. 13). Since it was a defensive structure, the interior diameter is very small – only 3,54 m²¹ (fig. 14). Build-ups of modern-era and medieval taluses were hiding ceramics created in the appropriate periods²², several tools and a treasure of several dozen medieval coins²³. Comparative research has shown that the structure may be dated for the 2nd half of the 13th century²⁴, which is consistent with the history of the location – around 1290 the Duchy of Cieszyn has been founded²⁵, and it is highly likely that at that time a need arose to expand at least the defensive facilities of the castle in the former Cieszyn castellany²⁶.

wraz ze znajdującymi się na jego szczycie „ruinami romantycznymi”, wpisanymi *notabene* odrębnie do rejestru zabytków. Konieczne stały się zatem prace zabezpieczające, wiążące się m.in. z rozbiórką budowli z 1914 roku. W ich właśnie toku ustalono, że podstawę „ruin romantycznych” stanowi, położony pod płytkim nasypem, potężny kamienny obiekt fortyfikacyjny na planie koła o średnicy ok. 12 metrów. Ranga odkrycia spowodowała, że powołana została specjalna komisja konserwatorska¹⁷. W zaistniałej sytuacji, oprócz stale prowadzonych prac zabezpieczających, przystąpiono do planowych oraz intensywnych badań archeologicznych, w ramach których założono pięć wykopów, mających na celu przebadanie zewnętrznych i wewnętrznych ścian odkrytej fortyfikacji oraz usypisk przy dojściu do poziomu stopy fundamentowej¹⁸. W ciągu kilku sezonów tych badań okazało się, że została odkryta cylindryczna w kształcie, wzniesiona z dość regularnych w formie ciosów z kamienia wapiennego, wieża obronna zamku górnego na Wzgórzu Zamkowym w Cieszynie (il. 12). Analizy ikonograficzne sugerowały również, że jest to najstarsza murywana wieża zamku średniowiecznego w Cieszynie. Wysokość zachowanej do dziś jej części wynosi ok. 13 m, zaś grubość murów – 4,54 m¹⁹. Biorąc pod uwagę podobne zachowane w Polsce tego rodzaju budowle, istniejąca część wieży może stanowić zaledwie około połowy pierwotnej jej wysokości²⁰ (il. 13). Ponieważ była to budowla obronna, niewielka jest też średnica wewnętrzna wieży wynosząca 3,54 m²¹ (il. 14). W nawarstwieniach nowożytnych oraz średniowiecznych usypisk odkryto natomiast ceramikę powstałą w adekwatnych okresach²², kilka sztuk narzędzi oraz skarb w postaci kilkudziesięciu monet średniowiecznych²³. W toku badań porównawczych okazało się, że obiekt można datować na 2. poł. XIII wieku²⁴, co potwierdza się także historią miejsca – około 1290 roku erygowane zostało Księstwo Cieszyńskie²⁵ i jest nader prawdopodobne, że konieczna stała się wówczas rozbudowa przynajmniej urządzeń obronnych zamku dotychczasowej kasztelanii cieszyńskiej²⁶.

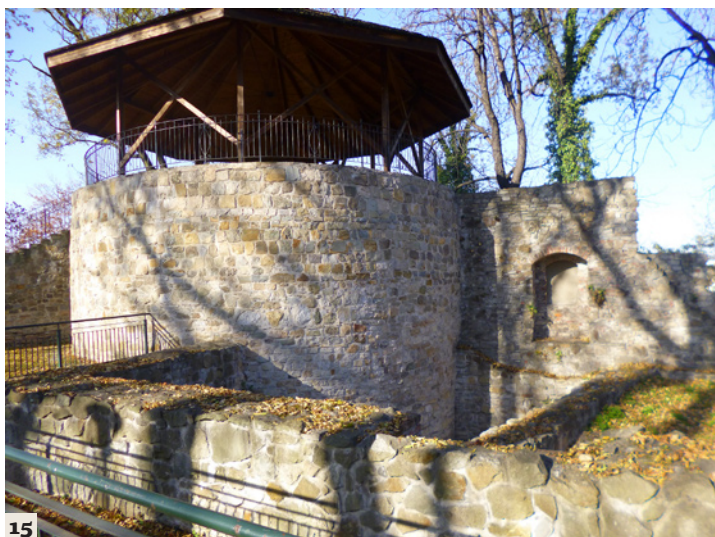
15. Cylinder-shaped defensive tower of the upper castle on the Castle Hill – condition after the completion of the current stage of research and partial reconstruction

zakresie (il. 15). Natomiast podczas prac bieżących, w ramach archeologicznych badań ratowniczych na obszarze staromiejskiego układu urbanistycznego Cieszyna dokonano wielu drobnych odkryć, które stworzyły przesłanki do lepszego rozpoznania historii rozwoju miasta²⁷.
