Ochrona Zabytków 6/4 (23), 192-205

ODBUDOWA ZABYTKÓW WROCŁAWIA

Jednofilarowy kościół św. Piotra i Pawła na Ostrowiu Tumskim we Wrocławiu

MARCIN BUKOWSKI

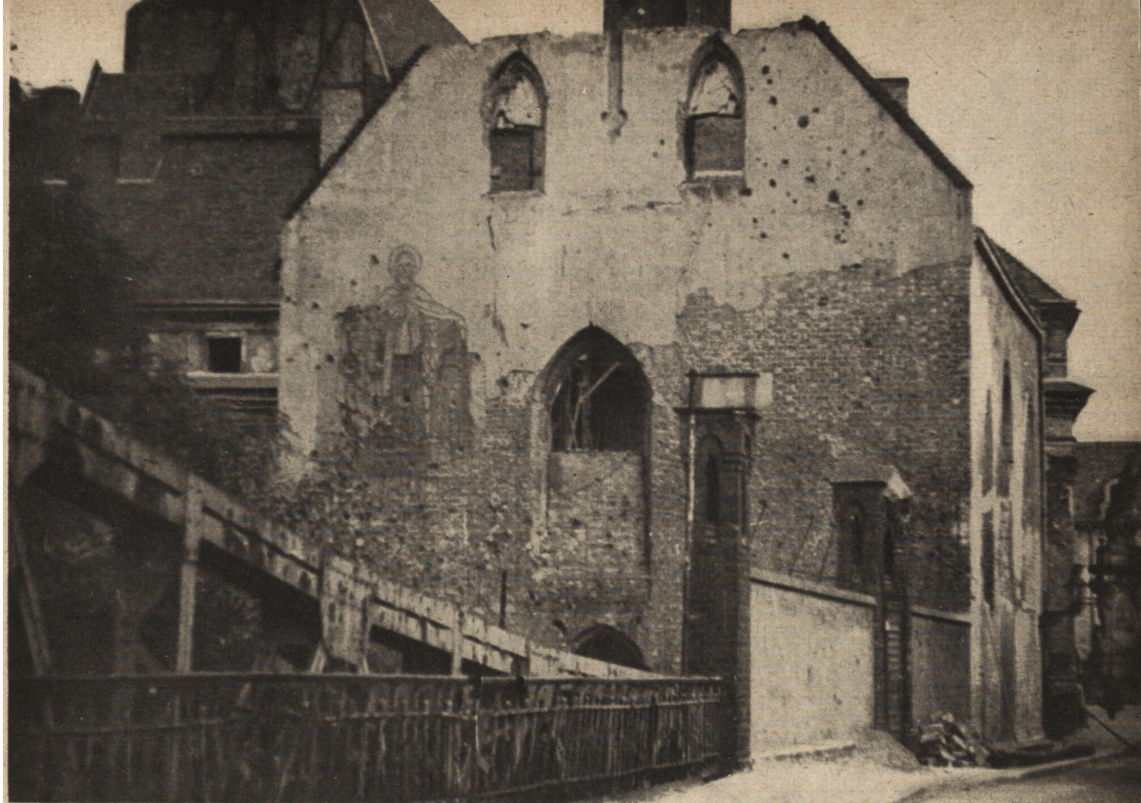
Ryc. 242. Wrocław, kościół św. Piotra i Pawła — elewacja zachodnia.
Stan po zniszczeniu.

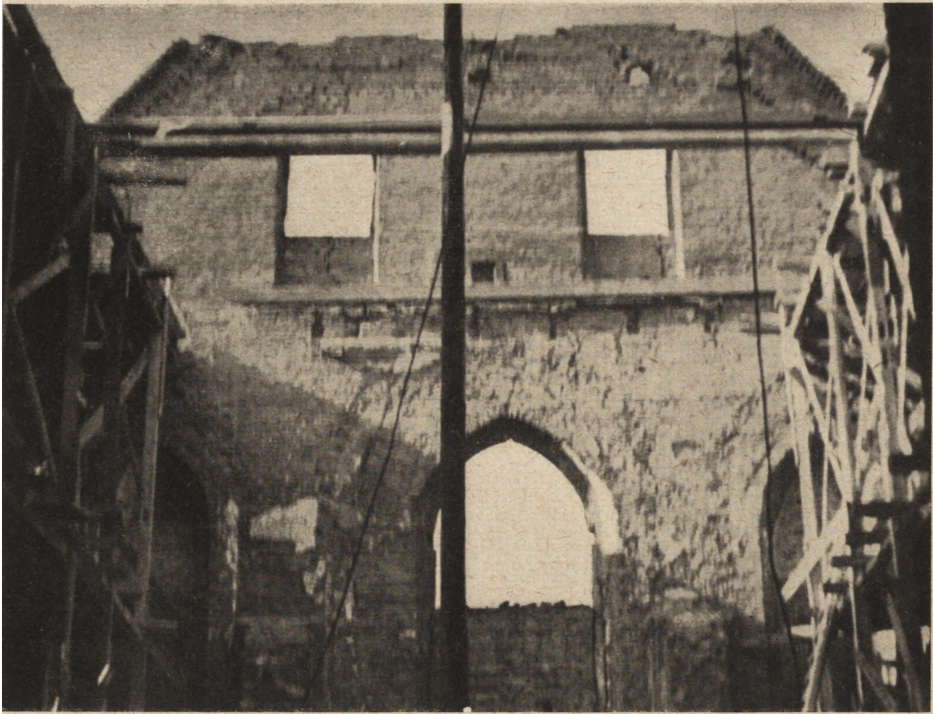
Ryc. 246. Ściana szczytowa zachodnia widziana od wnętrza. Stan po zniszczeniu.

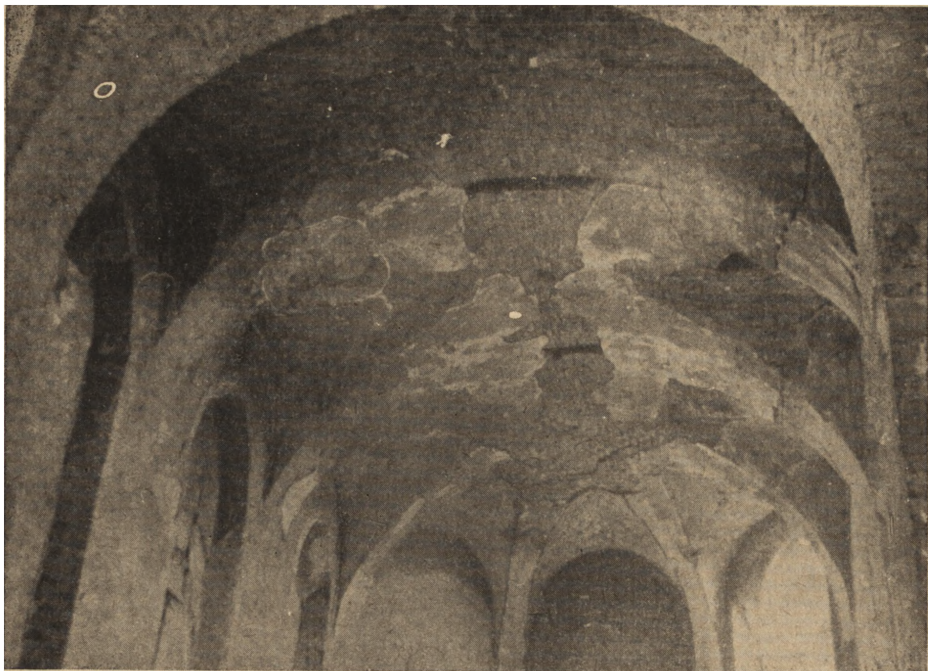
Ryc. 247. Sklepienie prezbiterium — stan zniszczenia.

Lipiec: Zakładanie pół sklepiennych między zębami z cegły maszynowej. Grubość sklepienia 13 cm. Wzmocnienie i szarowanie sklepienia kolebkowego nad prezbiterium, osadzanie laskowań okiennych w nawie.

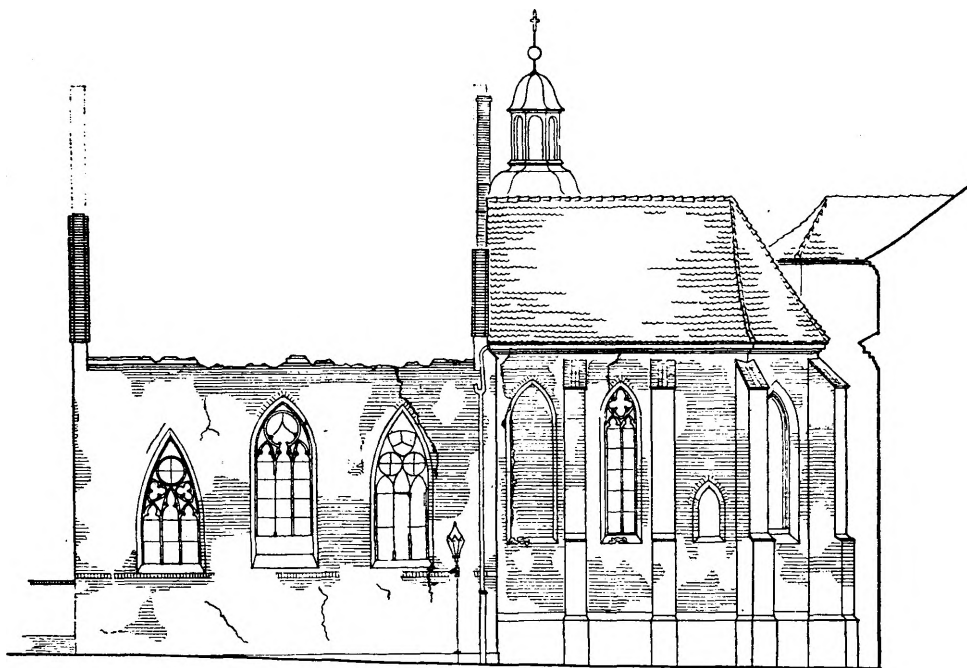
Ryc. 248. Elewacja południowa — inwentaryzacja stanu zniszczeń (skala ok. 1:250).

Do roku 1945 nawa nakryta była drewnianym stropem kasetonowym, który spłonął razem z dachem rozpierając i rysując mury oraz niszcząc urządzenie wewnętrzne. Powstały trzy długie pionowe głębokie pęknięcia w ścianie północnej, szereg drobniejszych w północnej i zachodniej ścianie, oraz odpadła część tynków ściennych. Sklepienia prezbiterium jakkolwiek spękane od gorąca ocalały. Wykruszyły się natomiast laskowania okienne. W północnej ścianie nawy zachowało się również bez uszkodzeń marmurowe epitafium zmarłego w roku 1708 we Wrocławiu „na wygnaniu“ urodzonego Jana Śląskiego z Rzeszowa. Tablicę zwieńcza herb z koroną, orłem i pogonią.

Październik: Wzmocnienie spękanych murów nawy od strony północnej, uzupełnienie szczytu zachodniego i wschodniego. Zastrzyki cementowe. Założenie wieńca żelbetowego na murach nawy. Odwiązywanie więźby dachowej o czterech wiązarach wiszących. Równoległe z robotami wstępnymi idą poszukiwania i odkrywki.

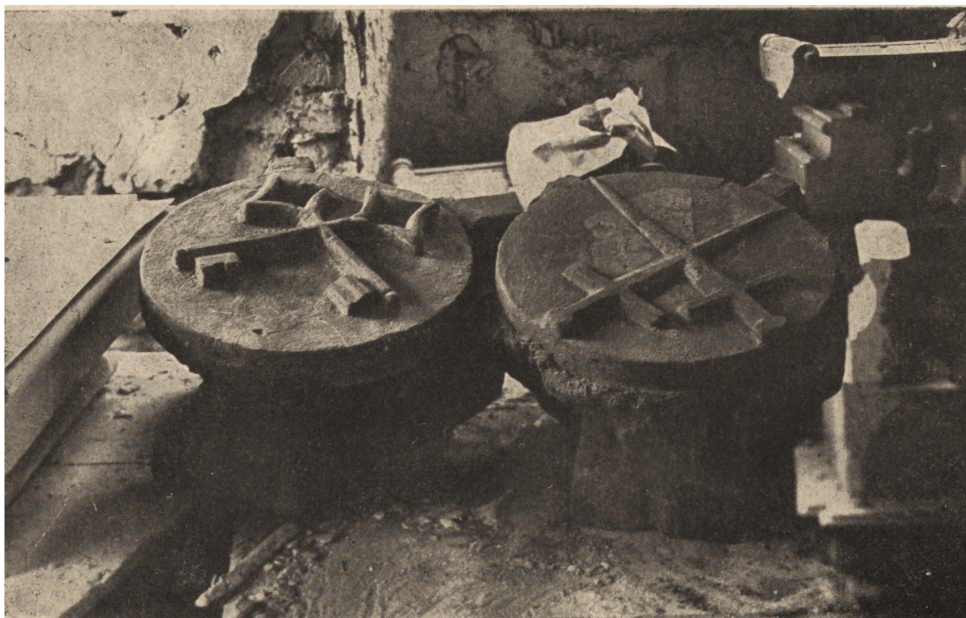
Ryc. 253. Uzupełnione zworniki z emblematami św. Piotra i Pawła.

Kwiecień: Murowanie łęków nad szkarpami wewnętrznymi w nawie. Kamieniarze wykonują i ustawiają dziesięć kamiennych konsol sklepiennych. Rzeźbiarz Antonio Comolli uzupełnia cztery dające się zachować zworniki i odtwarza cztery nowe.

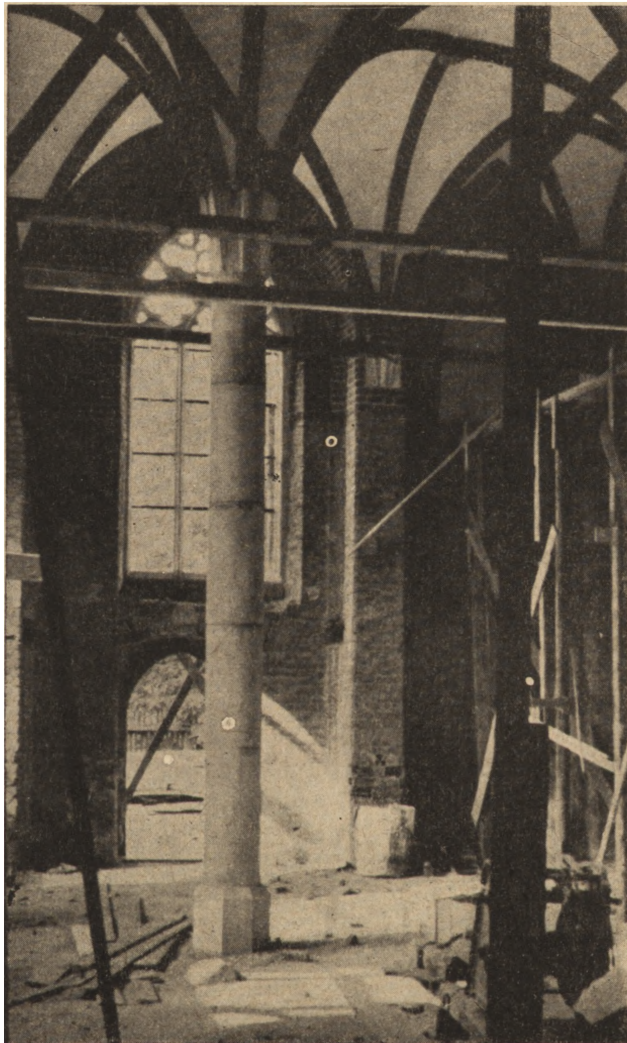
Ryc. 254. Widok nawy głównej ze zrekonstruowanym filarem podczas prac konserwatorskich.

Sierpień: Tynkowanie na biało pół sklepiennych w nawie. Osadzanie trzech pniaków ceglanych na kluczach trzech pół sklepiennych od południa i zachodu według obliczeń statycznych prof. Muchy. Obciążenie filara kamiennego (średnica 50 cm) wynosi około 6 kg na cm² i wobec wyważenia obciążeń jest centryczne. Licowanie ścian wewnątrz nawy i prezbiterium (ryc. 254).
