ANDRZEJ MAJDOWSKI

PRZEKSZTAŁCENIA PRZESTRZENNE KOŚCIOŁA W POWSINIE k. WARSZAWY OD XVIII DO XX STULECIA

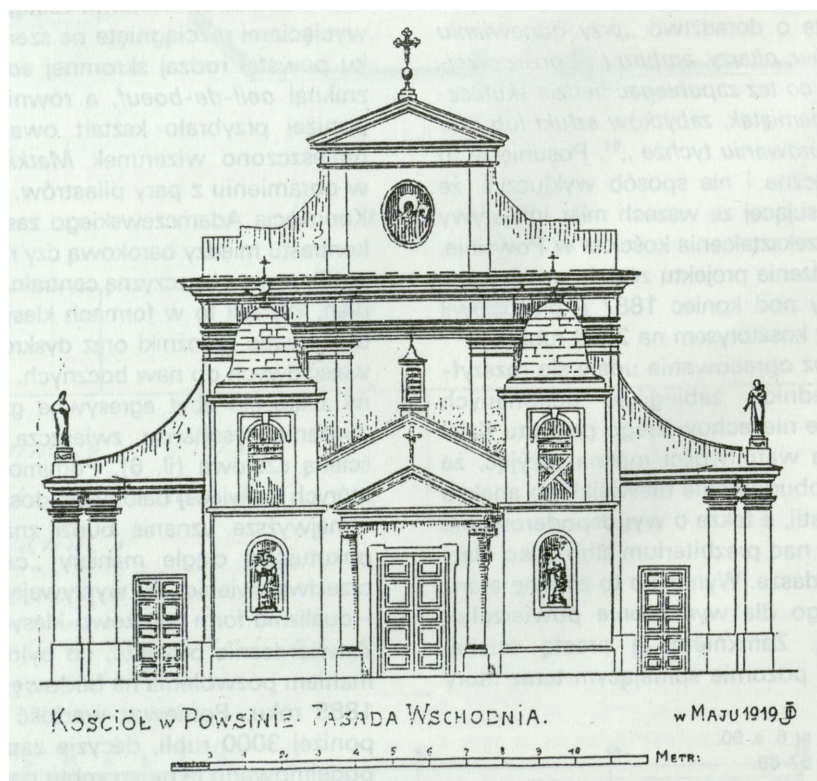
9. Powsin. Fasada po rozbudowie J. Hussa. Pomiar J. Dziekoński, 1919 r. Oryginał w AAN. Akta MSW, sygn. 3116.

9. Powsin. Facade following expansion by J. Huss. Measurement by J. Dziekoński, 1919. Original in AAN, records of the MSW, 3116.

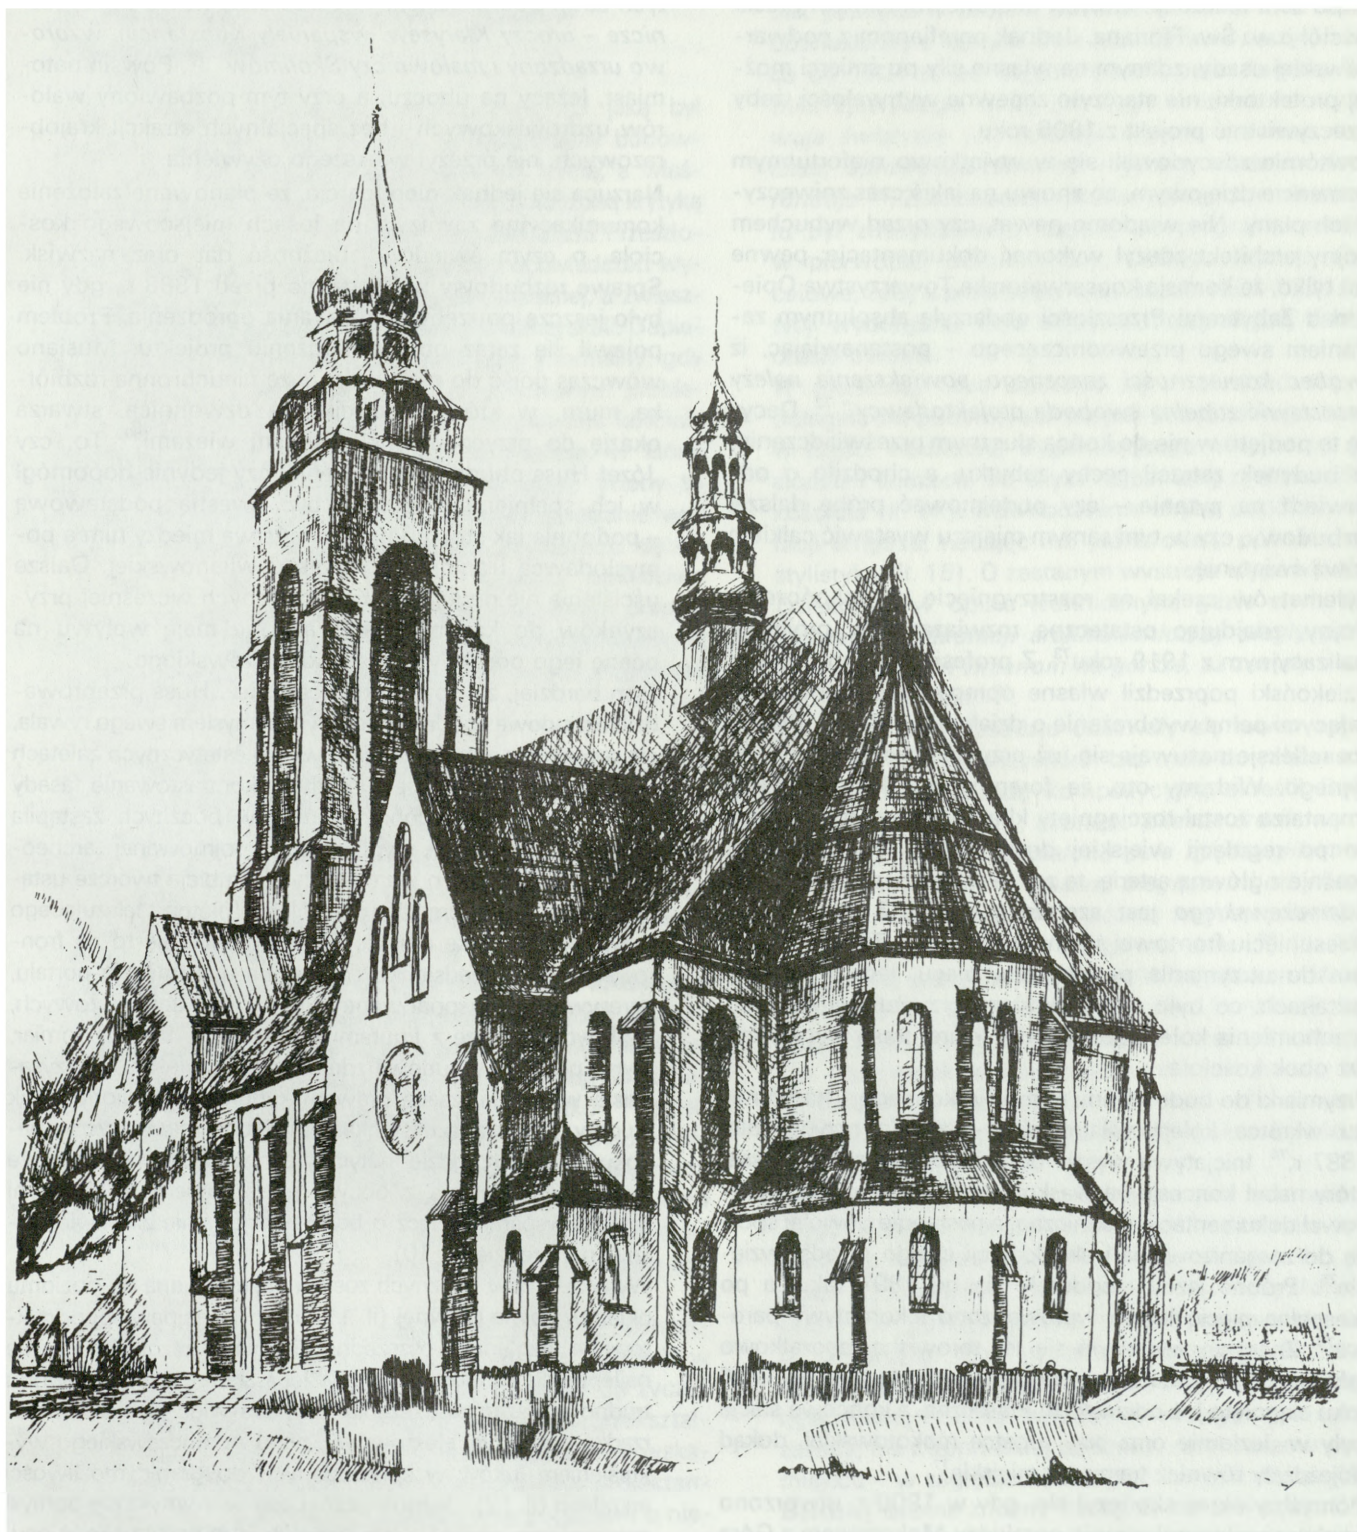
19. Gąbin (woj. płockie). perspektywa (kościół nie istniejący). Przerys E. Fedorowicz, 1984 r. z: J. Szczepański, „Dzieje Gąbina do roku 1945”, oryginal w zbiorach autora.

19. Gąbin, (Płock voivodship). Perspective (non-extant church). Traced by F. Fedorowicz, 1984, in: J. Szczepański, „Dzieje Gąbina do roku 1945” (The History of Gąbin up to 1945). Original in author's collection.
