Maciej Prarat

Średniowieczne przekształcenia zespołu trzech budynków przy ul. Mostowej 6 w Toruniu

Medieval transformations of a complex of three buildings at 6 Mostowa Street in Toruń, Poland

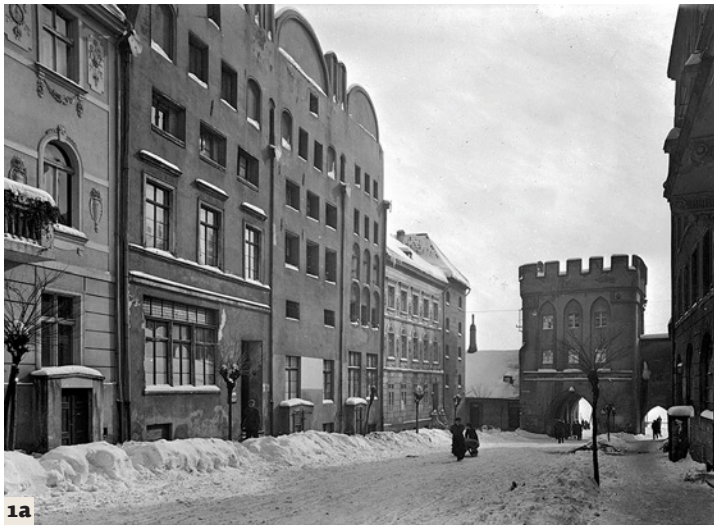
1a. Toruń, zespół budynków przy ul. Mostowej 6. Widok na Bramę Mostową w latach 30. XX w. Fot. ze zbiorów autora

1a. Toruń, the complex of buildings at 6 Mostowa Street. View on the Bridge Gate in the 1930s. From author's collection

The tenement house at 6 Mostowa Street in Toruń is located in one of the key points of the Old Town, in the vicinity of the Mostowa (Bridge) Gate, leading to the Vistula riverbank (fig. 1a). The monumental brickwork façade attracting the attention of tourists with the rhythm of semi-circular gables (fig. 1b) emerged from centuries of transformations of the three originally independent buildings. This building complex is one of the most interesting and original examples of residential architecture in the Old Town complex in Toruń, inscribed on the UNESCO

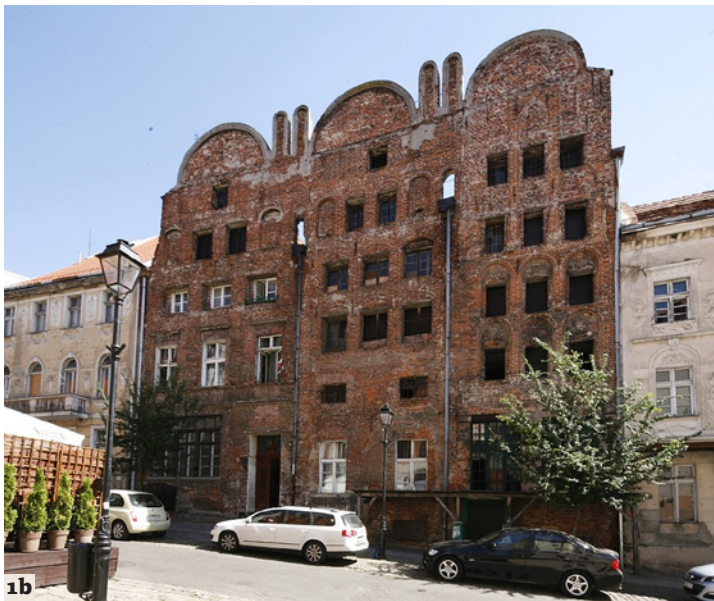
1b. Toruń, zespół budynków przy ul. Mostowej 6. Widok na elewację frontową. Fot. M. Kumorowicz, 2015

1b. Toruń, the complex of buildings at 6 Mostowa St. View of the front façades. Photo by M. Kumorowicz, 2015

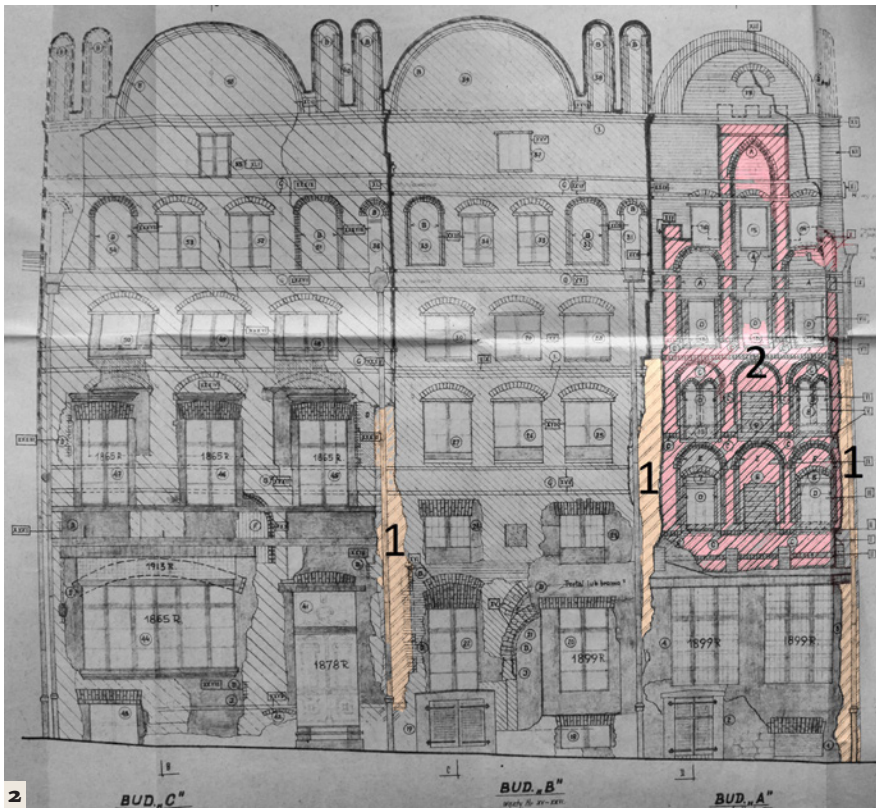
2. Toruń, zespół budynków przy ul. Mostowej 6. Rozwarstwienie chronologiczne według I. Sławińskiego. Kolorem zaznaczono strukturę średniowieczną: 1 – faza pierwsza, XIV w.; 2 – faza druga do poł. XV w. Źródło ilustracji: I. Sławiński, *Badania architektoniczne z elewacji frontowych (zachodnich) budynków mieszkalnych w Toruniu przy ul. Mostowej nr 6*, mps w archiwum BMKZ, Toruń 1971, rys. 5/6

2. Toruń, the complex of buildings at 6 Mostowa Street. Chronological stratification according to I. Sławiński. The medieval structure marked in colour: 1 – phase 1 of the 14th century; 2 – phase 2 until the mid-15th century. Source: I. Sławiński, *Badania architektoniczne z elewacji frontowych (zachodnich) budynków mieszkalnych w Toruniu przy ul. Mostowej nr 6*, typescript in MMPO archives, Toruń 1971, fig. 5/6

w tym dwie z okresu średniowiecza (il. 2). Do pierwszej, datowanej na przełom XIII i XIV wieku, zaliczył ściany wzdłużne, z tym że budynek C określił jako mieszkalny, zaś B i A jako pełniące funkcję spichlerzy¹⁴. Z fazą drugą, datowaną do połowy XV wieku, związał szczyt kamienicy południowej, dopatrując się analogii do szczytu kamienicy na ul. Kopernika 17¹⁵.

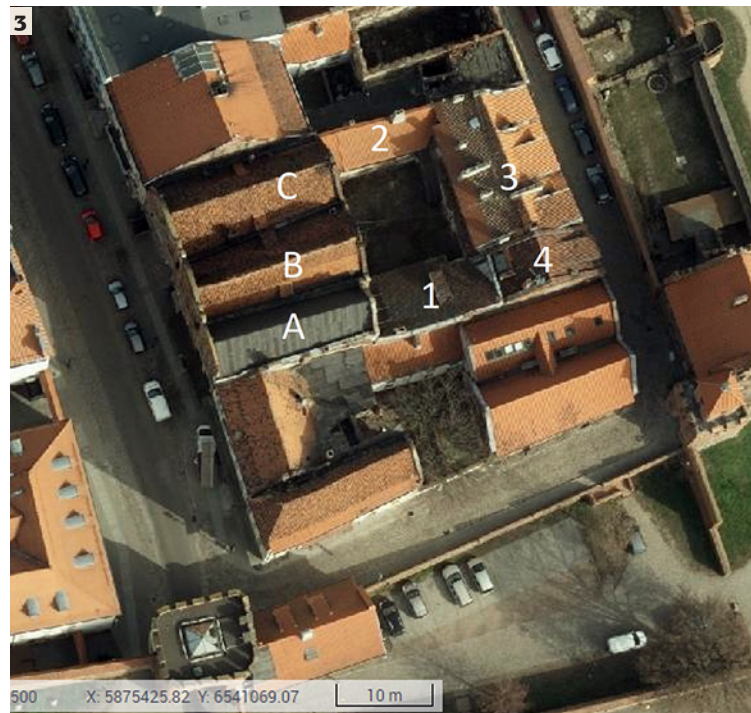
3. Toruń, zespół budynków przy ul. Mostowej 6. Plan sytuacyjny. Oznaczenia: A – budynek południowy, B – budynek środkowy, C – budynek północny, 1 – oficyna południowa, 2 – oficyna północna, 3 – spichlerz z przejazdem, 4 – spichlerz. Źródło: <http://mapy.geoportal.gov.pl>

3. Toruń, the complex of buildings at 6 Mostowa Street. Situational plan. Designations: A – southern building, B – middle building, C – northern building, 1 – southern annex, 2 – northern annex, 3 – granary with gateway, 4 – granary. Source: <http://mapy.geoportal.gov.pl>

Parcela zajmuje całą głębokość bloku zabudowy z wyodrębnionym wewnętrznym dziedzińcem. Od ul. Mostowej usytuowane są trzy główne budynki frontowe, których przedłużeniem są oficyny po stronie północnej i południowej. Od ulicy Podmurnej łączą się one ze spichlerzem, w którym znajduje się przejazd bramny na dziedzińiec (il. 3).

The plot covers the entire depth of the building lot, with a separate inner courtyard. From the side of Mostowa Street, there are the three main front buildings, the extensions of which are the annexes on the northern and southern side. From the side of Podmurna Street, they join the granary, which features a gateway to the courtyard (fig. 3).

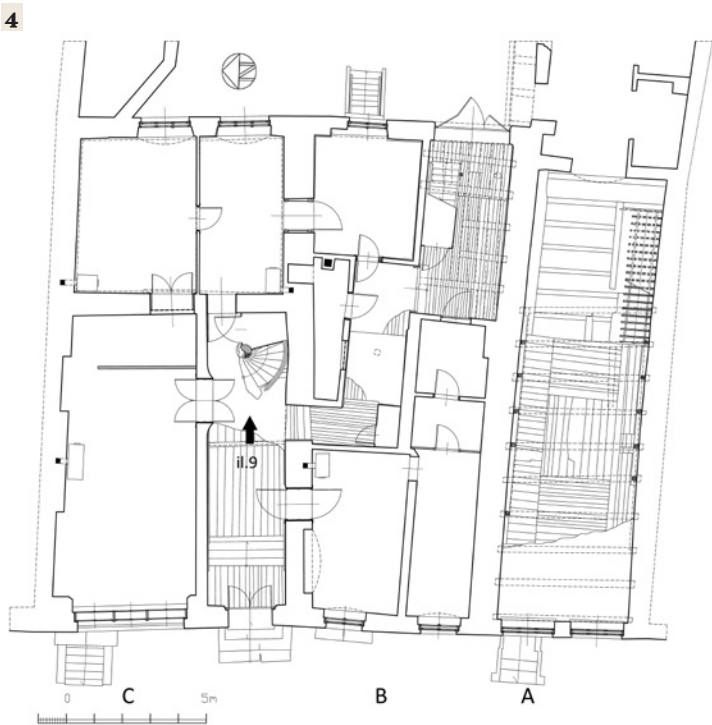
4. Toruń, zespół budynków przy ul. Mostowej 6, rzut przyziemia. Oprac. M. Prarat, M. Kumorowicz, M. Grabowska

4. Toruń, the complex of buildings at 6 Mostowa Street, basement wall plan. Prepared by M. Prarat, M. Kumorowicz, M. Grabowska

Wejście główne do całego zespołu prowadzi przez kamienicę C (il. 4, 5). W korytarzu znajdują się kręcone schody prowadzące na wyższą kondygnację, wejście do nieczynnego sklepu, mieszkania po stronie południowej (w budynku B) oraz mieszkania w trakcie wschodnim. W ścianie południowej

The main entrance to the entire complex leads through tenement house C (fig. 4, 5). In the corridor there are spiral stairs leading to higher floors, an entrance to a closed store, apartment on the southern side (building B) and apartment in the eastern bay.

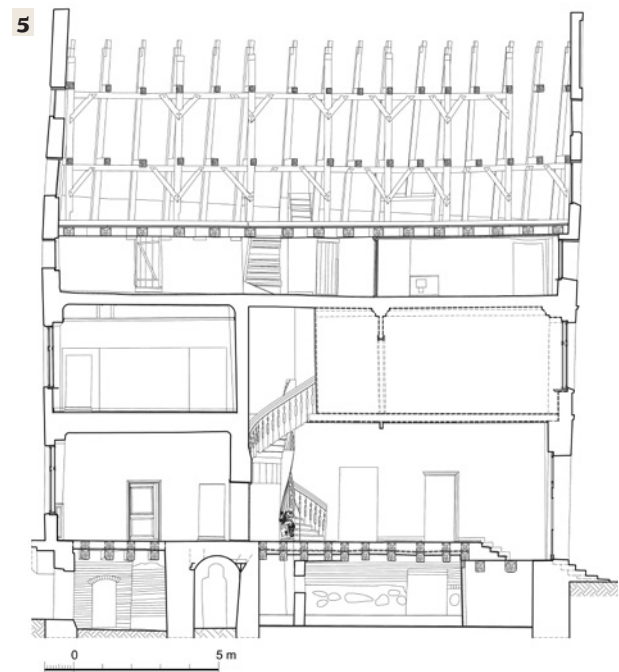
5. Toruń, zespół budynków przy ul. Mostowej 6. Kamienica północna C, przekrój podłużny z widokiem na południe. Oprac. M. Prarat, M. Kumorowicz, M. Grabowska

5. Toruń, the complex of buildings at 6 Mostowa Street. Northern tenement house C, longitudinal section, southern view. Prepared by M. Prarat, M. Kumorowicz, M. Grabowska

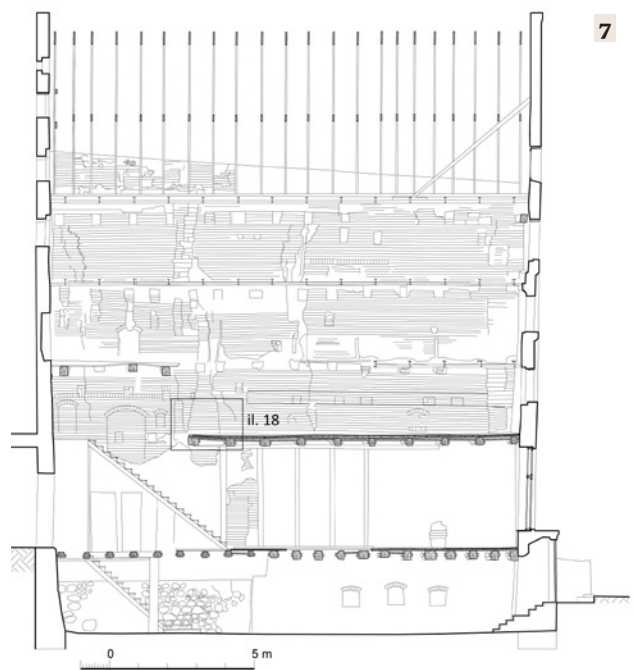
7. Toruń, zespół budynków przy ul. Mostowej 6. Kamienica południowa A, przekrój podłużny z widokiem na południe. Oprac. M. Prarat, M. Kumorowicz, M. Grabowska

7. Toruń, the complex of buildings at 6 Mostowa Street. Southern tenement house A, longitudinal section, southern view. Prepared by M. Prarat, M. Kumorowicz, M. Grabowska

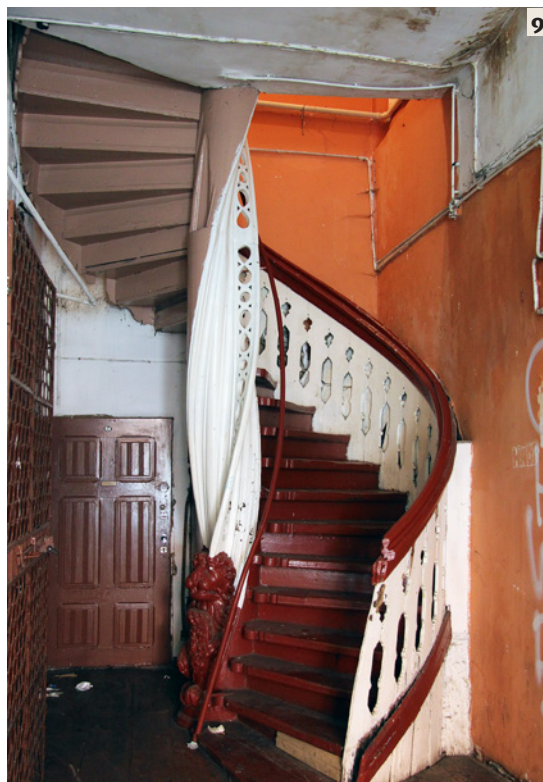
8

Wszystkie budynki wykonano z cegły i kamienia polnego (w partii piwnicznej). Stropy kondygnacji kamienic B i C są drewniane, częściowo z podsufitką²³. Kamienica B ma prostą więźbę jętkową, C zaś storczykową, zredukowaną (il. 8). W przypadku kamienicy A, po jej spaleniu w 2007 roku, założono nowe stropy

All the buildings were made of brick and field-stone (in the basement part). The storey ceilings of tenement houses B and C are wood-beamed, partly with ceiling lining²³. Tenement house B has a simple collar-beamed roof framing, while tenement C a reduced crown-posted roof framing (fig. 8). In tenement house A, after it burnt in 2007, new prefabricated rib-and-slab ceilings were installed, along with wood collar-beamed roof framing²⁴. Among the equipment available during the study, wooden spiral stairs from the end of the 17th century have been preserved (fig. 9), along with a part of window and door woodwork from the 19th and first half of the 20th century.

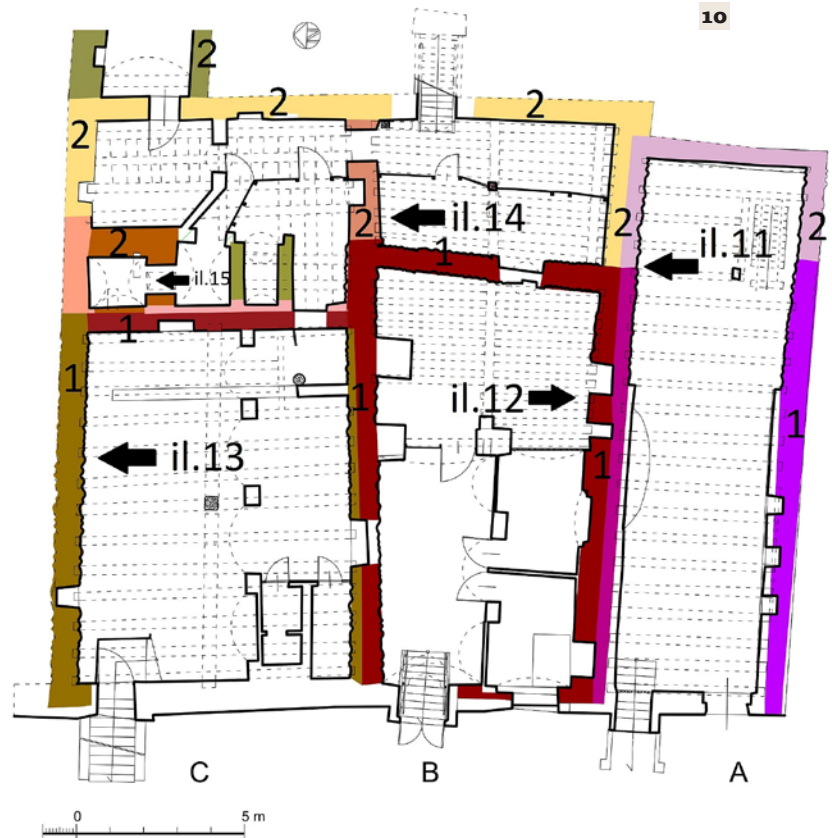
The construction history of houses is definitely older than that mentioned in written sources. The oldest fragments are associated with basement walls within today's first bays (fig. 10, stages of phase 1). It is extremely difficult to reconstruct the chronology of transformations of this component part. The wall made of fieldstone between buildings B and A is certainly an older structure (fig. 10, 11). It was originally made in a narrow-space excavation as a wall of the middle building²⁶. Next, the stone basement of building B was built, while at the same time the existing wall was made thicker and furnished with recesses (fig. 12). Later on, the space under plot A was deepened and its southern wall was built, also of fieldstone²⁷.

Another important change in all the three buildings was their extension in the eastern direction by the addition of the second bay (fig. 10, stages of phase 2). It was constructed in the 14th century. The basement of tenement house A was extended with a fieldstone structure similar to that of the first bay.

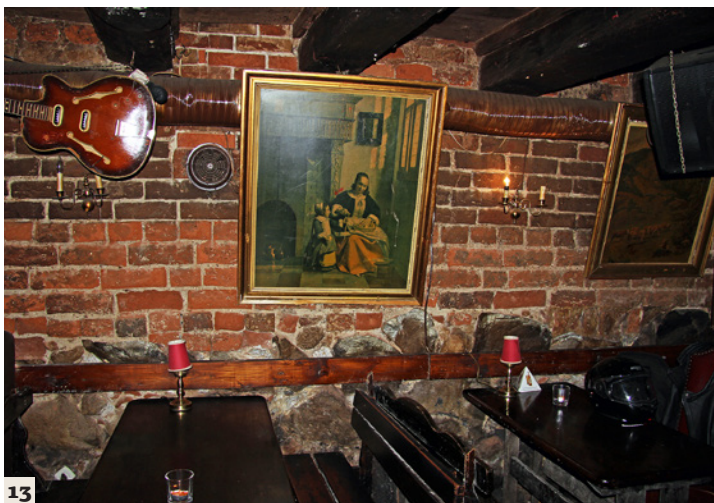
In building C, the method of laying the material of both longitudinal walls is slightly different from the others. In the northern wall (fig. 13), field stones

are arranged tightly and covered with four layers of brickwork in an irregular Slavic bond with a levelling layer (perhaps this could have been a plinth course). The surface of the southern wall was most probably created by evening out and re-surfacing of the wall erected for building B. This is evidenced by the different height of the stonework part and its laying technique. Stones are arranged more loosely and higher by approx. 40 cm, with a large amount of mortar containing multiple chips and broken earthenware. The brickwork above it is laid only in the stretcher course, which was probably only associated with its re-surfacing.

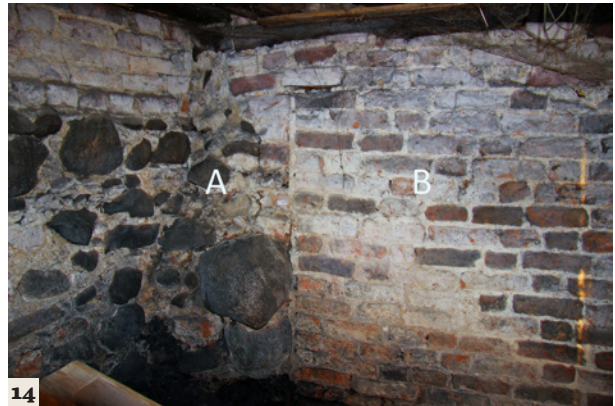
14

W dalszej kolejności wprowadzono ścianę poprzeczną pomiędzy budynkami B i C (bez obecnego otworu komunikacyjnego) (il. 14). Ścianę międzytraktową w budynku C przelicowano od strony wschodniej w wążku gotyckim, zostawiając w niej strzępia dla dwóch ścian poprzecznych, tworzących małe pomieszczenie²⁹.

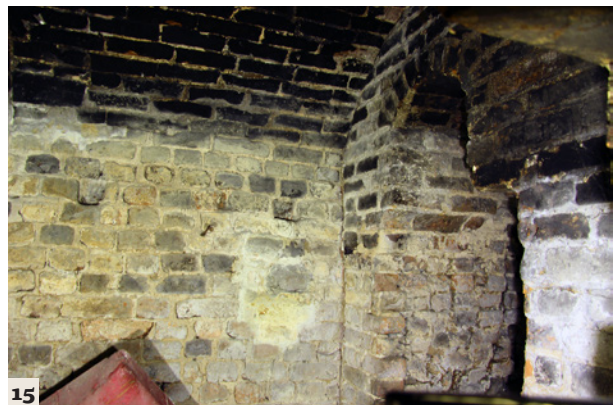
15

15. Toruń, the complex of buildings at 6 Mostowa Street. Tenement house C. Basement in the second bay. Stoker's room with furnace openings enlarged by chiselling. Photo by M. Prarat, 2015

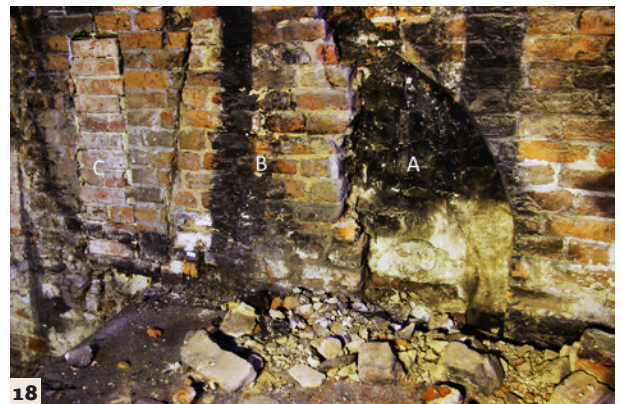
18. Toruń, zespół budynków przy ul. Mostowej 6. Kamienica południowa A, ściana południowa. Rozwarstwienie chronologiczne. Oznaczenia: A – wtórnie wykonana i zamurowana wnęka z polichromią; B – wtórnie rozkuty i zamurowany przewód kominowy; C – wtórnie zamurowany oryginalny przewód kominowy w grubości muru. Fot. M. Prarat, 2016

18. Toruń, the complex of buildings at 6 Mostowa Street. Southern tenement house A, southern wall. Chronological stratification. Designations: A – secondary development and bricking up of the recess with polychrome; B – secondary enlargement and bricking up of the chimney flue; C – secondary bricking up of the original chimney flue in the wall's depth. Photo by M. Prarat, 2016

Jeszcze przed przebudową kamienicy A w połowie XVI wieku i zmianą jej funkcji na spichlerz w ścianie południowej wykonano ozdobną wnękę w górnej partii sieni, przy ścianie międzytraktowej³⁶. W miejscu tym znajduje się jedyny znany dziś fragment polichromii (il. 18)³⁷. W późniejszym czasie nieznacznie przesunięciu uległ również w całości kanał dymowy³⁸.
